**Povodí Moravy, s.p., Brno, Dřevařská 11, BRNO**

# **Investiční záměr**

**Zpracování projektové dokumentace**

## **„VD Slušovice – rekonstrukce vodního díla“**

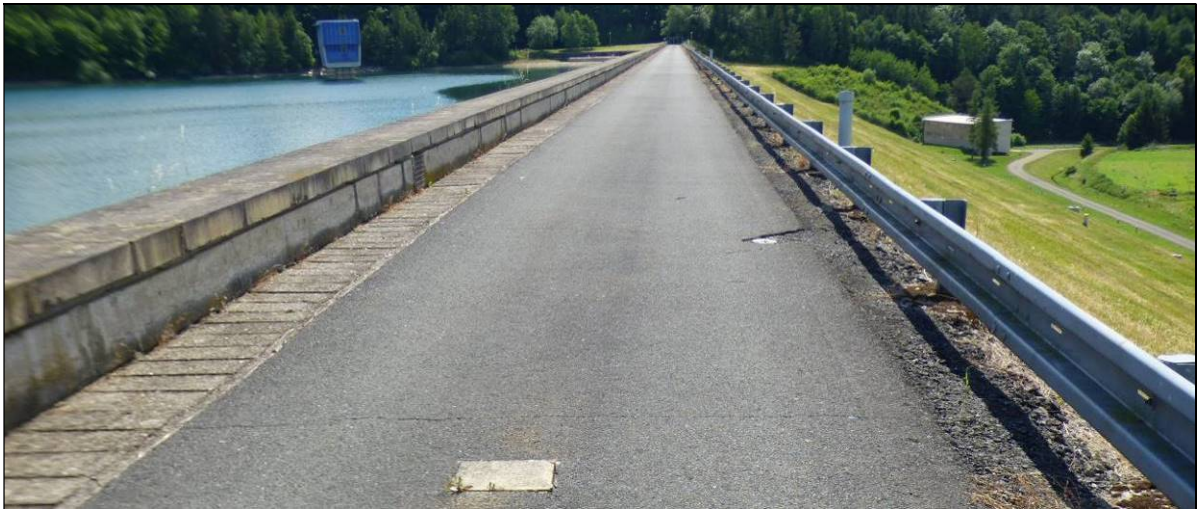
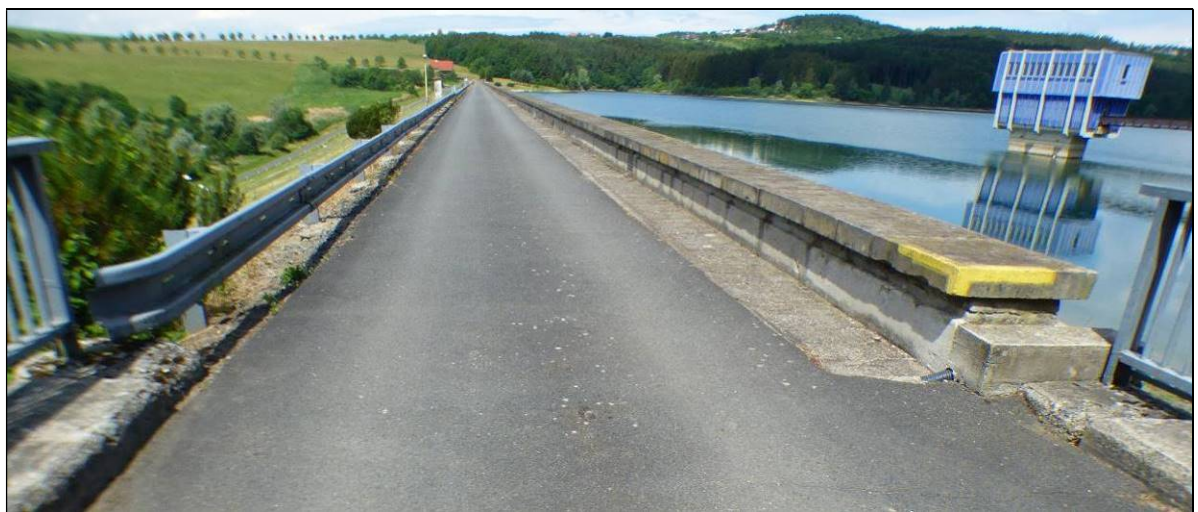
Provedení stavebních úprav v koruně hráze na zajištění MBH v úrovni koruny hráze (propojení těsnicího jádra s vlnolamem, sanace propustnějších nehomogenit v těsnicím jádře),

Koruna hráze od pravobřežního a levobřežního zavázání (07.06.2022).

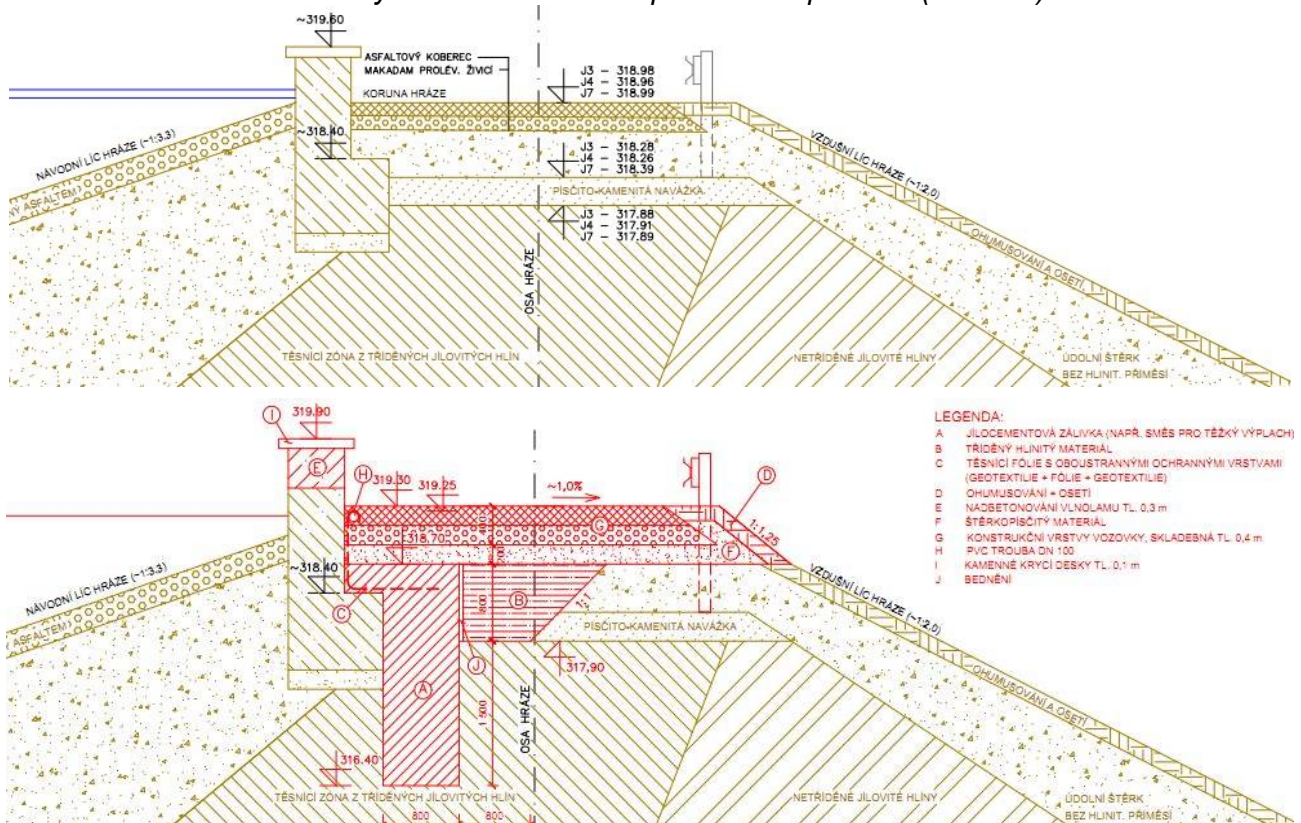
Příčný řez korunou hráze – stav zjištěný při IG průzkumu (07/2009)  
a návrhový stav z Posudku bezpečnosti za povodní (12/2012).

- sanace propustnějších nehomogenit v horních partiích těsnícího jádra (např. rýhou s jílocementovou záplavkou),
- propojení těsnícího jádra s vlnolamem (např. pomocí těsnící fólie),
- před-sypání koruny hráze jako rezervy na budoucí sedání,
- provedení nové asfaltové komunikace.

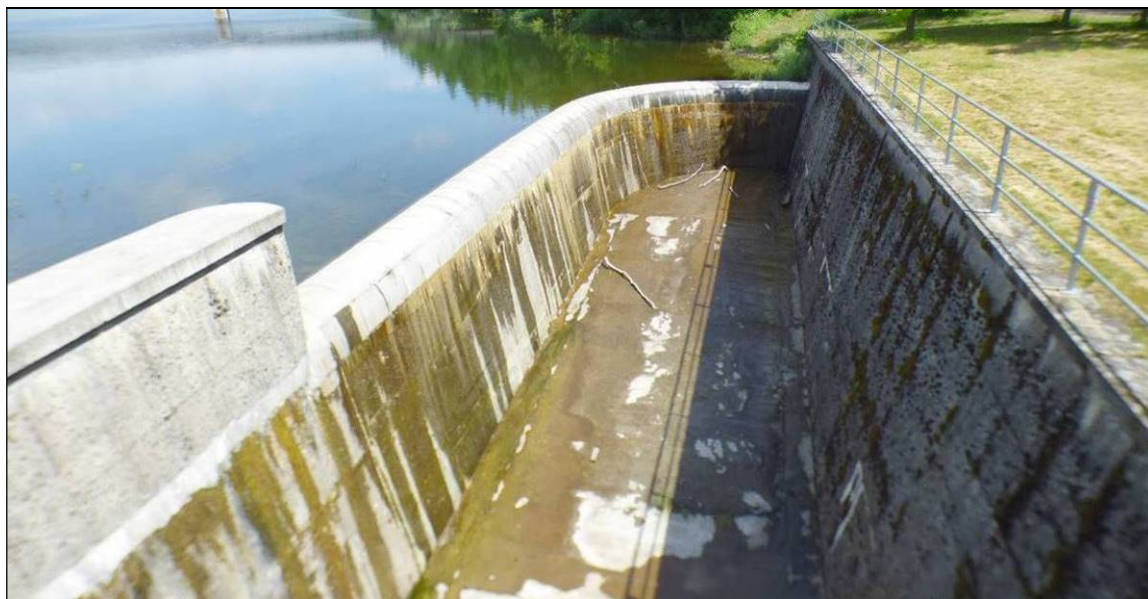
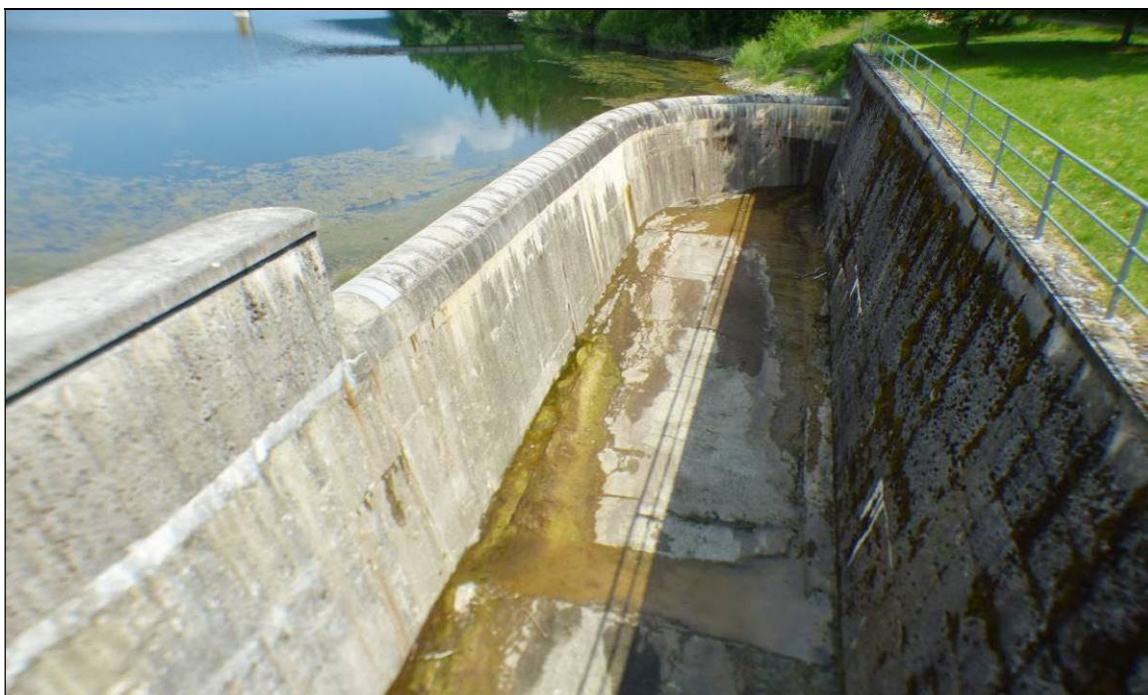
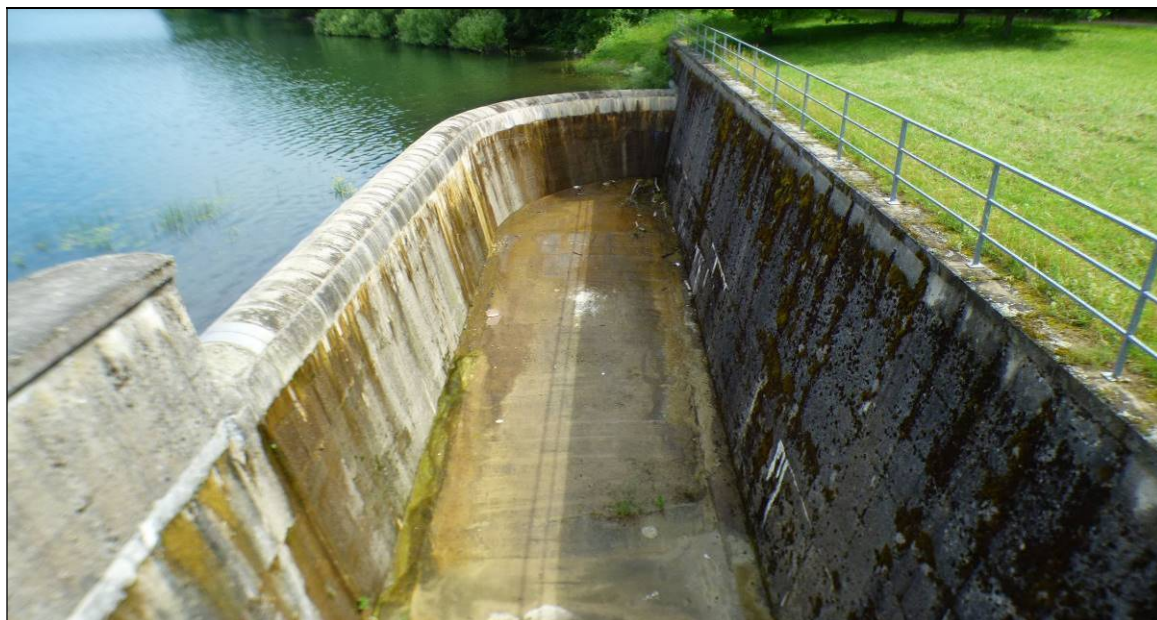
*Bezpečnostní přeliv se spadištěm při hladinách, 0,09 m, 0,71 m, 0,28 m pod korunou přelivu  
(18.06.2019, 08.06.2021, 11.06.2024).*

Rekonstrukce betonových konstrukcí bezpečnostního přelivu (levobřežní stěna, dno, přelivná stěna s hranou). Přelivná stěna a dno se uvažují jako nové konstrukce. Předpokládá se levobřežní stěnu sanovat pomocí reprofilace.

Rekonstrukce betonových konstrukcí bezpečnostního přelivu.

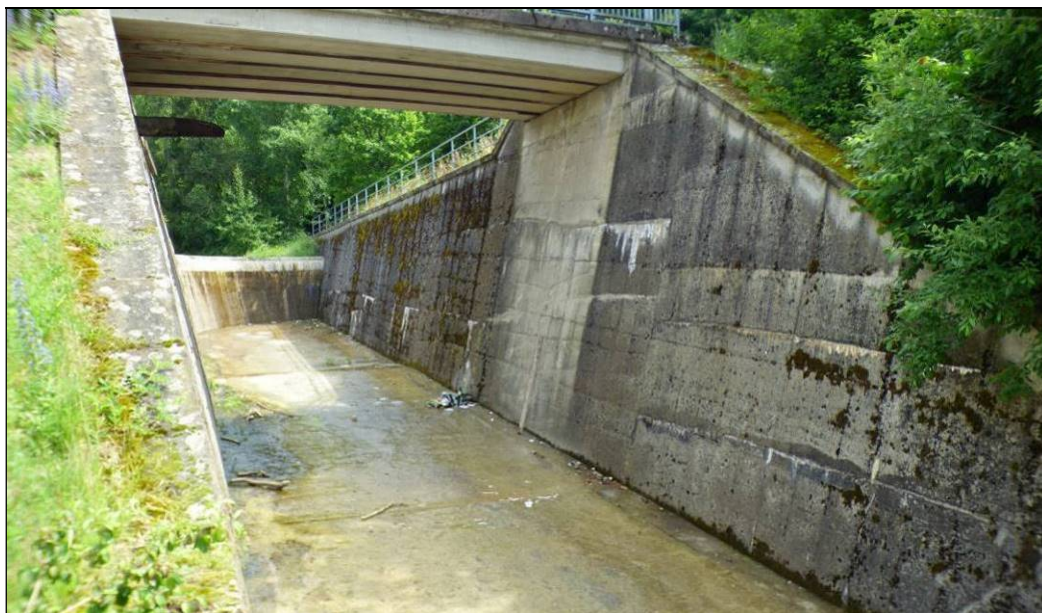
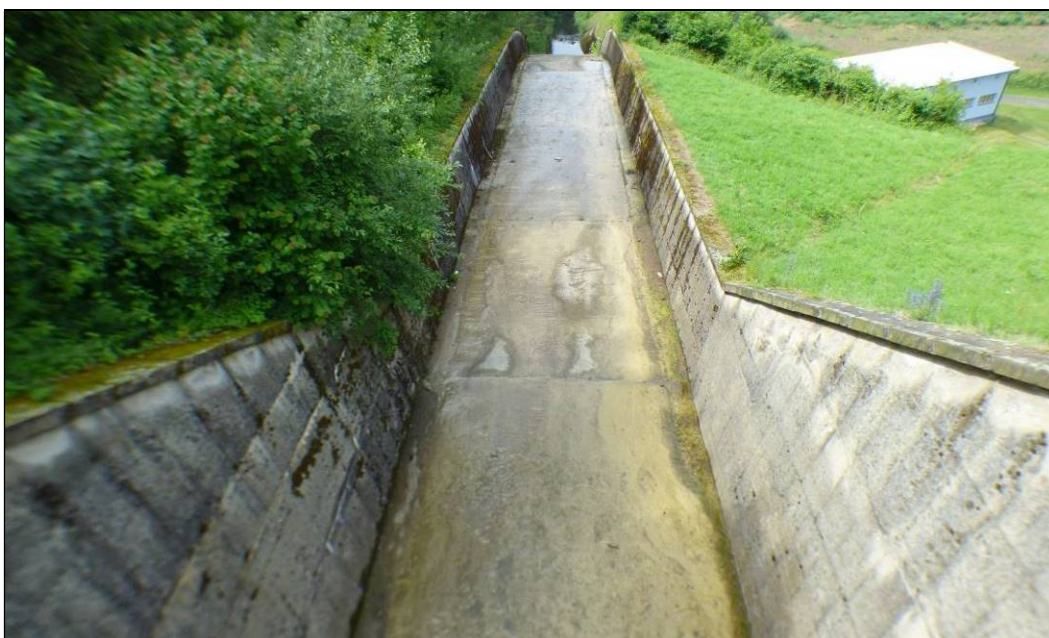
*Skluz v horní a střední části – před objevením poruchy (11.06.2024).*

Rekonstrukce betonových konstrukcí skluzu (obě stěny i dno). Předpokládá se sanace pomocí reprofilace.

Nutné navýšení částí stěn skluzu v úseku od průchodu tělesem hráze po úsek s vysokým podélným sklonem (viz výsledky matematického 3D modelu proudění na přelivu a skluzu z roku 2017).

Rekonstrukce betonových konstrukcí skluzu. Navýšení zdí skluzu ve střední části.

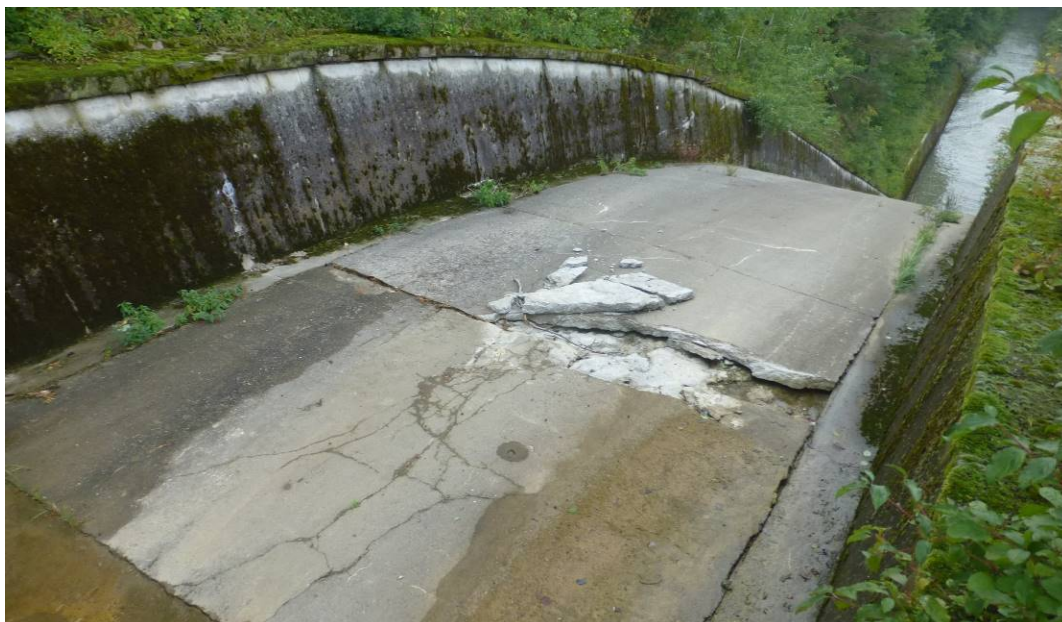
*Skluz ve střední části – po objevení poruchy (18.09.2024).*

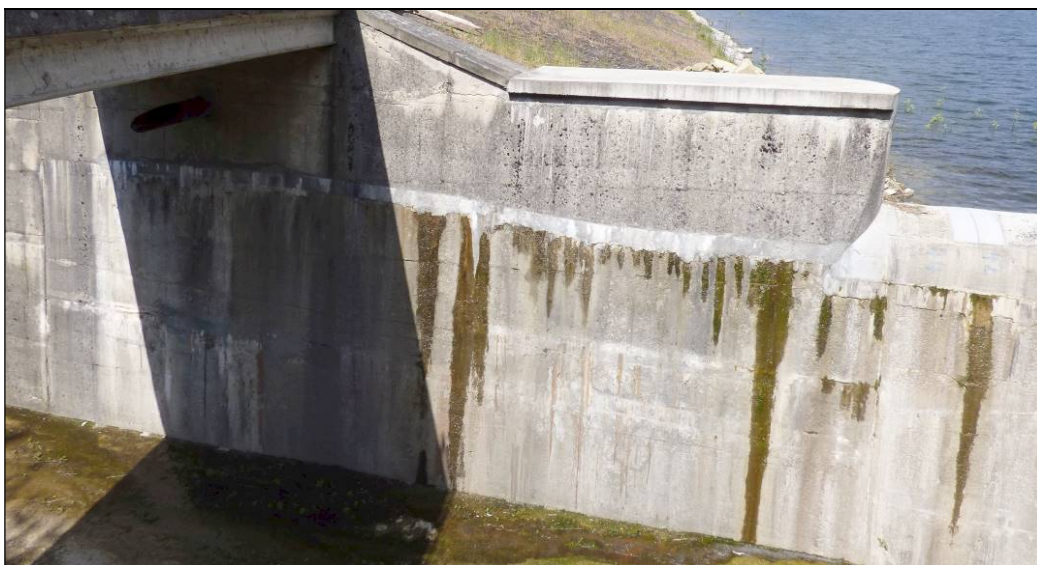
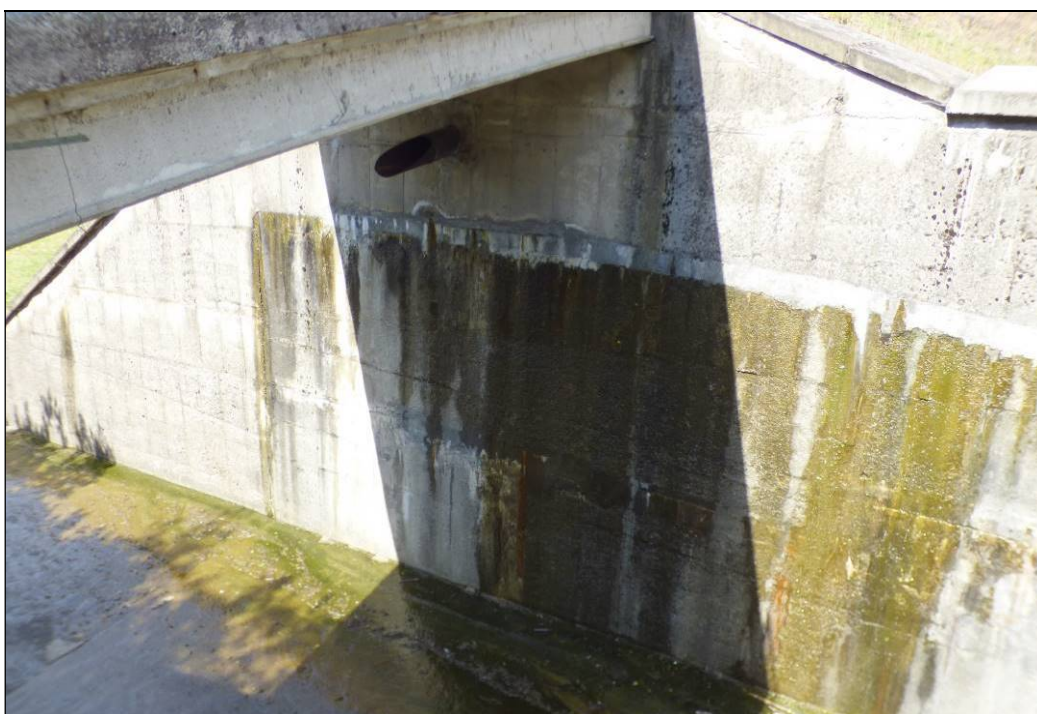
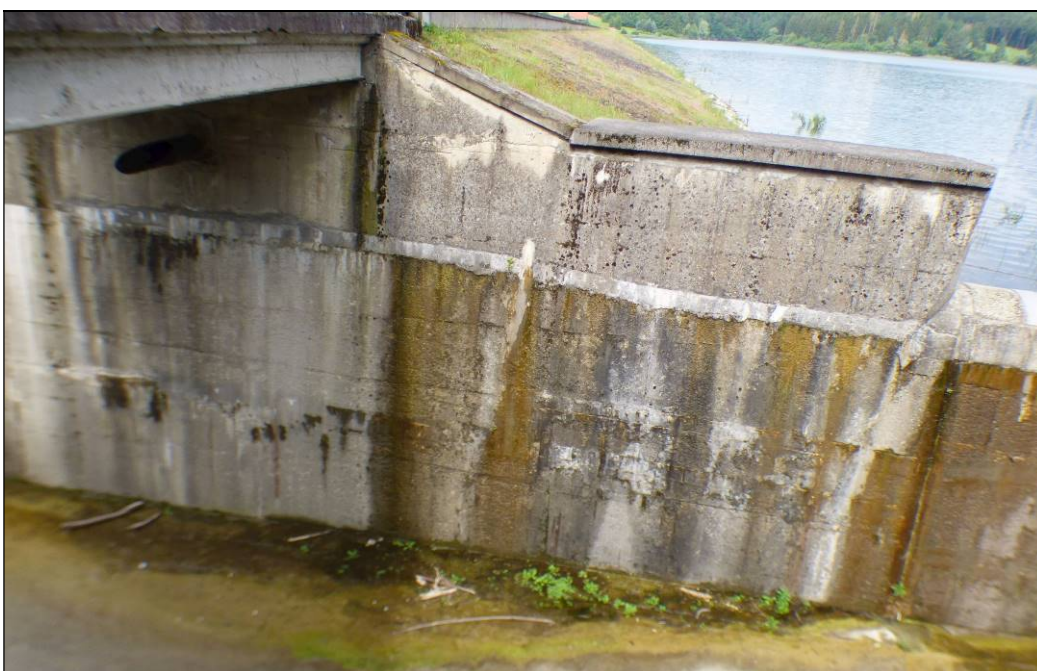
*Pravá zeď skluzu při hladinách 0,45 m, 0,09 m, 0,28 m pod korunou přelivu (13.06.2017, 18.06.2019, 11.06.2024)*

Bezpodmínečnou nutností se jeví zachovat s minimálními zásahy část pravobřežní zdi skluzu přiléhající přímo k těsnícím vrstvám hráze. S tím souvisí i sanace pracovní spáry s průsakem v této části zdi skluzu (tj. pod přemostěním).

Sanace pracovní spáry pravé zdi skluzu pod přemostěním

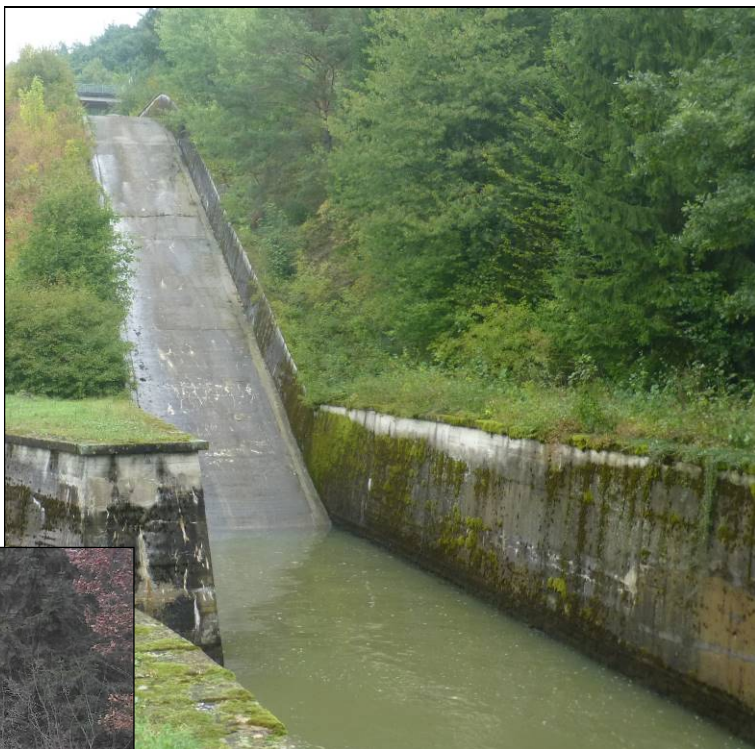
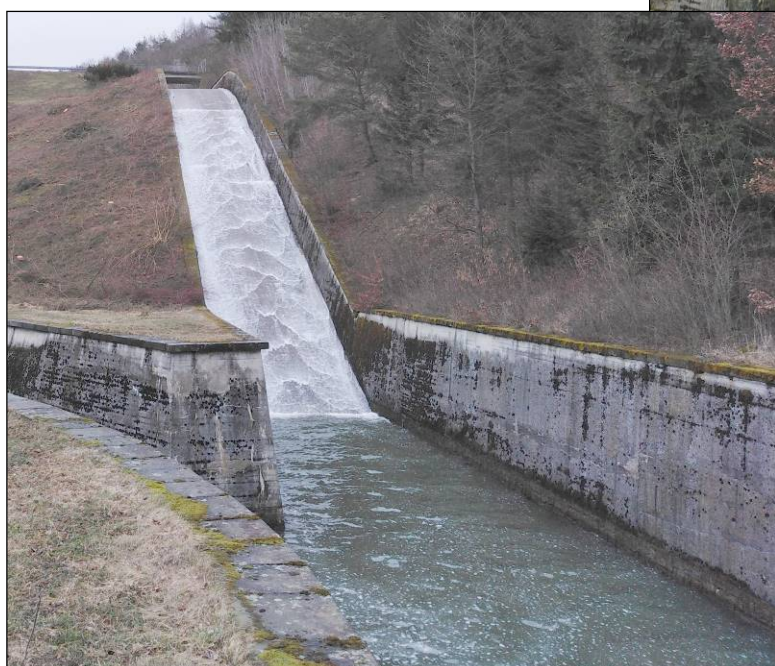
*Dolní část skluzu a horní část vývaru (18.09.2024 a 13.03.2019)*

Rekonstrukce betonových konstrukcí vývaru reprofilací případně zčásti i jako nové konstrukce.

**VD Slušovice - rekonstrukce - SO – 03 Skluz a SO – 04 Vývar**  
Rekonstrukce betonových konstrukcí skluzu a vývaru.

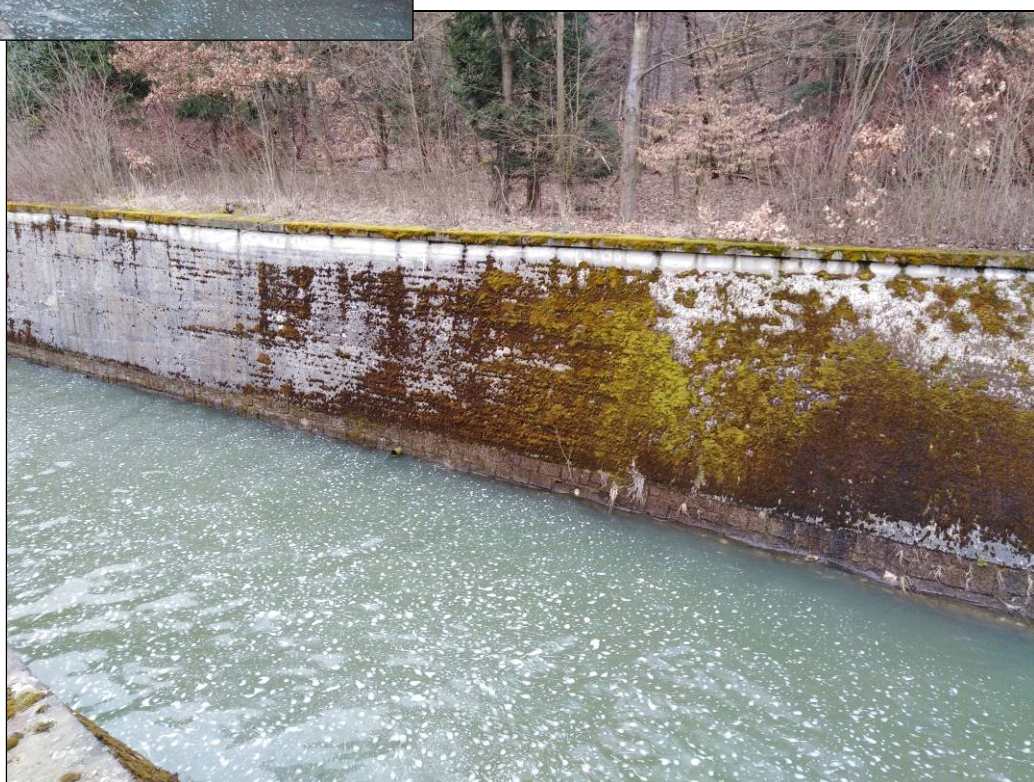
*Dolní část vývaru – LB stěna (13.03.2019)*

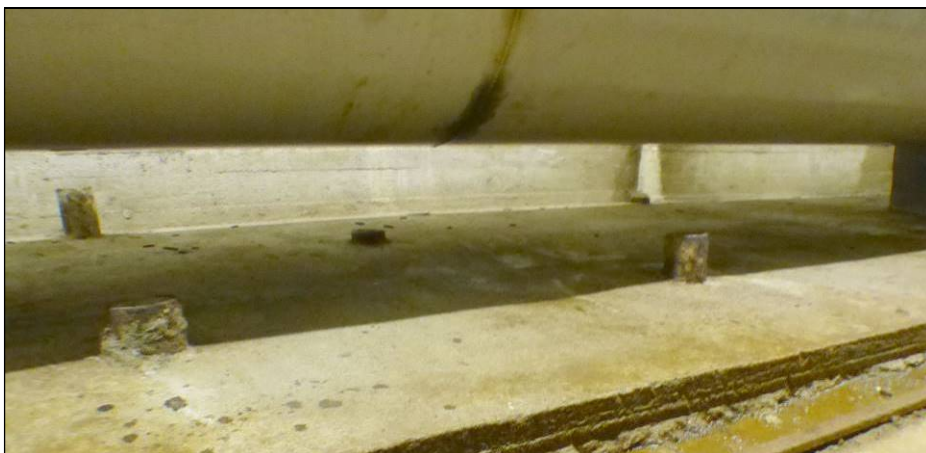
*Vrty původní injekční clony v chodbě SV u jejího zalomení do levého svahu (11.06.2024).*

- pod chodbou spodních výpustí (se zaměřením na problematické místo poruchy v pf č. 2, 2A),
- pod přelivnou stěnou / hranou bezpečnostního přelivu.

Obnova injekční clony pod chodbou SV (se zaměřením na místo poruchy v měrných profilech č. 2 a 2A)

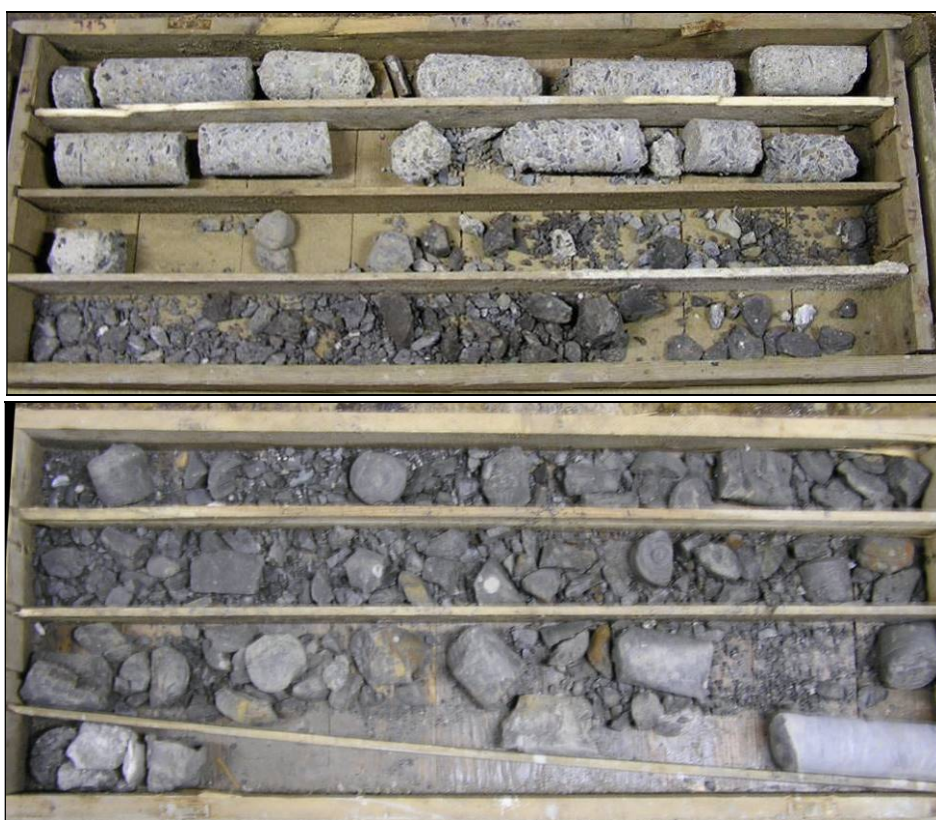
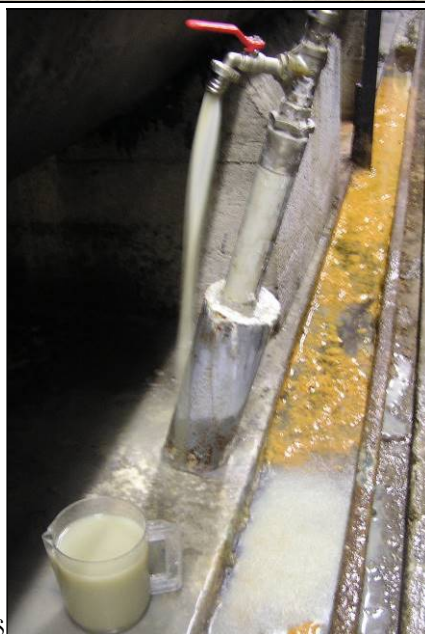
*Výnos jádra z vrtu TN2A (05.10.2005) a zakalený výtok z vrtu TN2A (16.03.2021)*

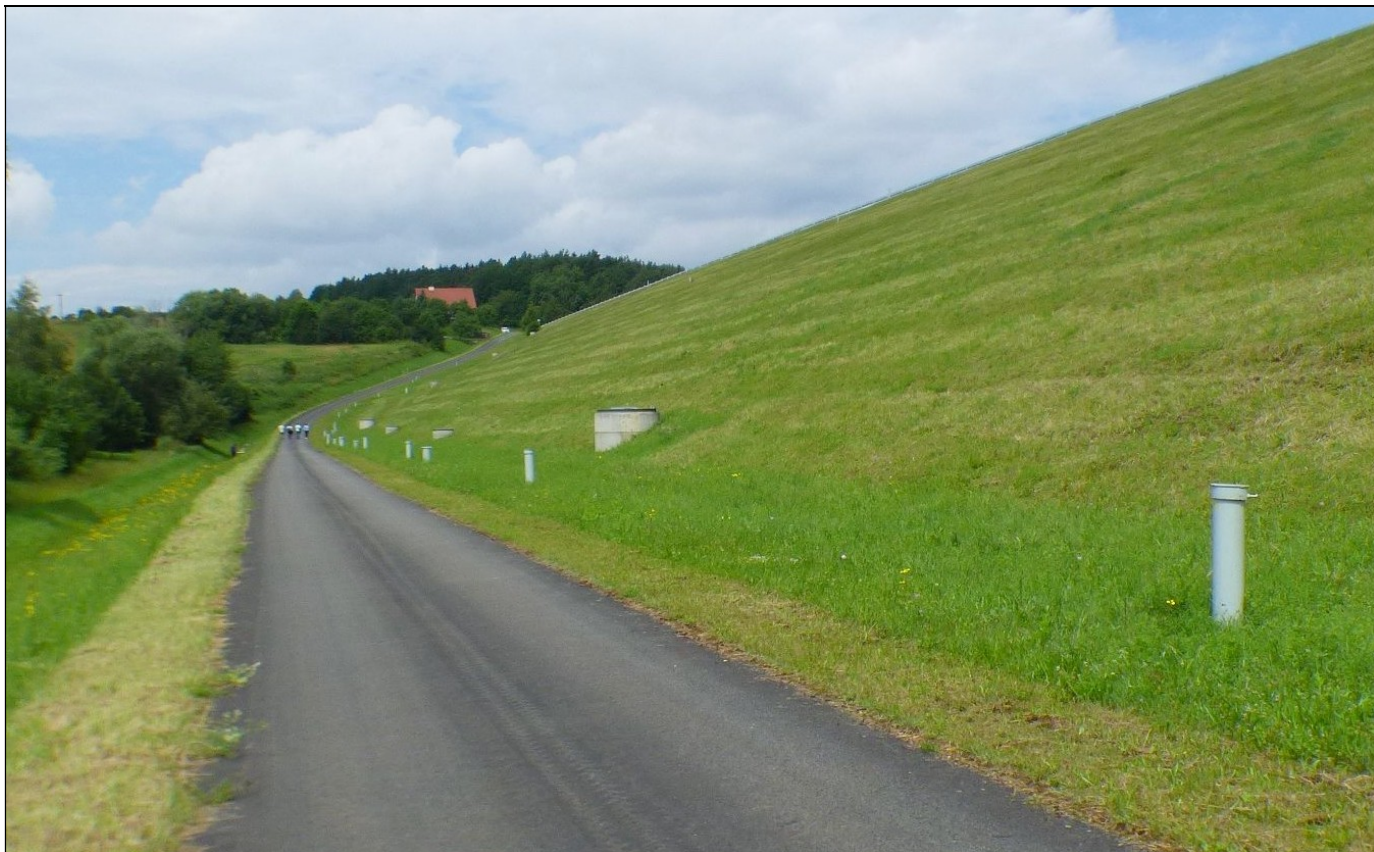
**VD Slušovice - rekonstrukce - SO – 06 Měřicí zařízení TBD**  
Doplnění 2 drenážních studní při patě hráze mezi stávajícími studnami D4-D5 a D6-D7.  
*Úsek s navrhovaným doplněním studny mezi studnami D4-D5 (11.06.2024).*

- doplnění 2 drenážních studní při vzdušní patě hráze mezi stávajícími studnami D4-D5 a D6-D7,
- vybudování 2 náhradních pozorovacích vrtů z koruny hráze do podloží (za vrty S21/II, HZ1B),

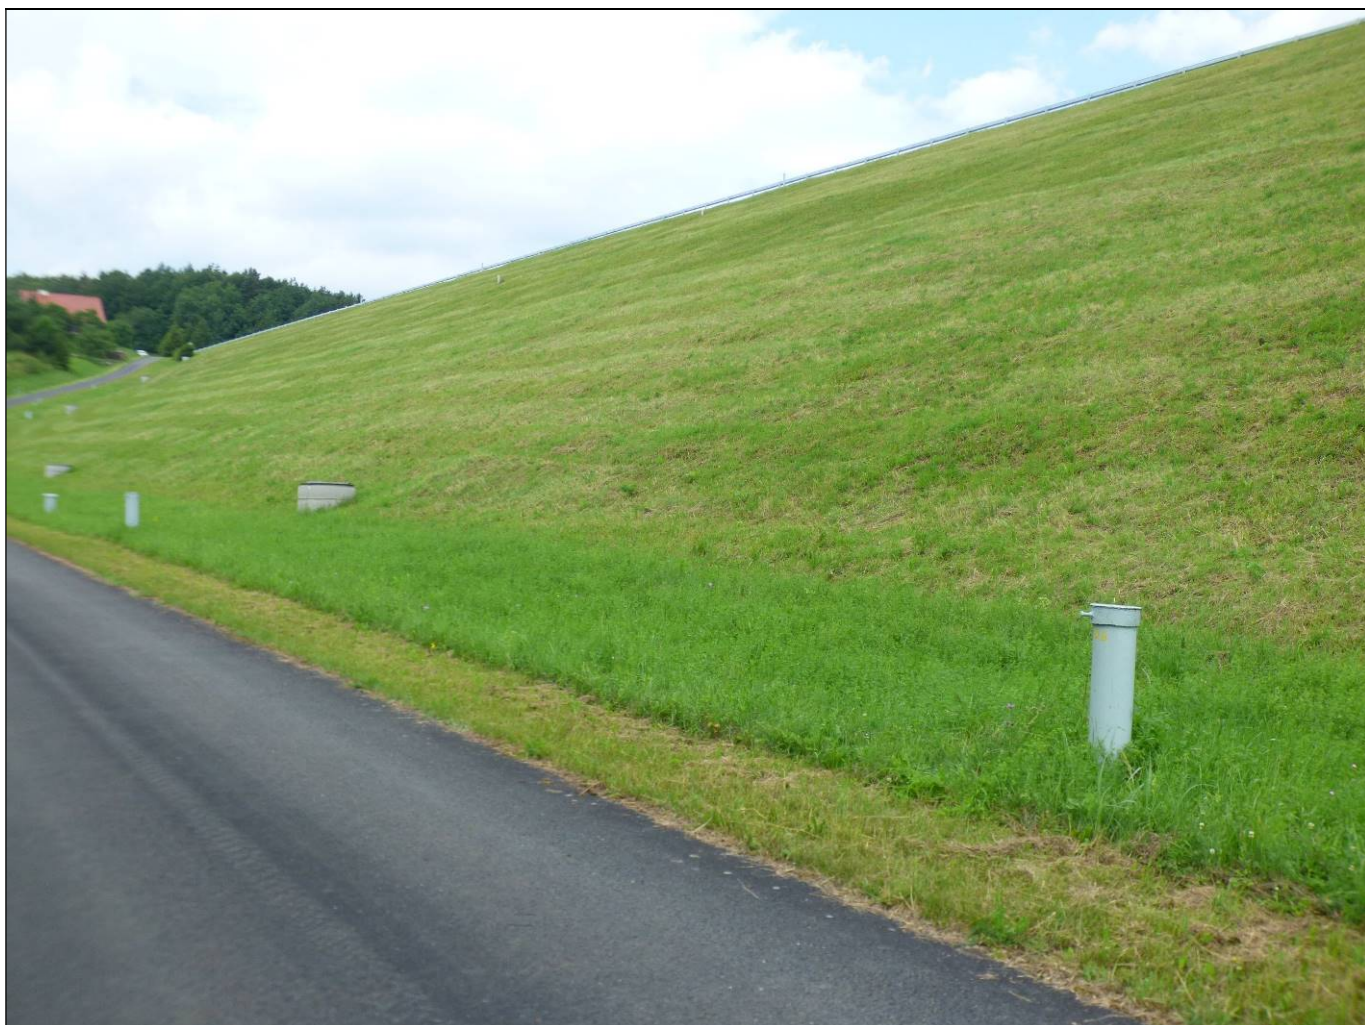
*Úsek s navrhovaným doplněním studny mezi studnami D6-D7 (11 06.2024).*

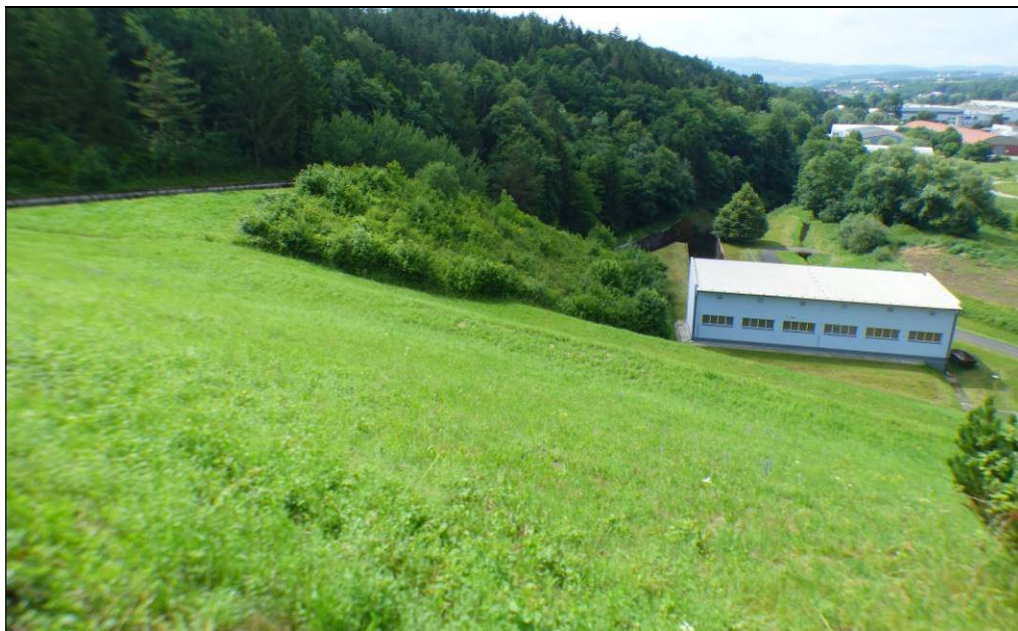
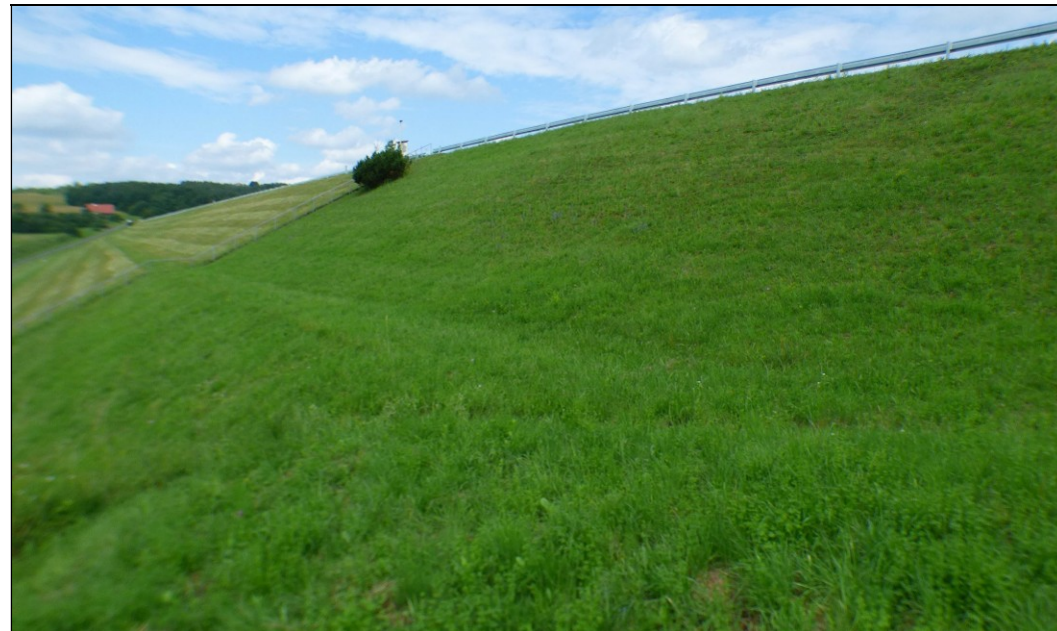
*Dolní a horní část hráze při levobřežním zavázání bez pozorovacích sond (11.06.2024).*

- doplnění 2 pozorovacích vrtů z koruny hráze a horní vzdušní bermy při jejím levobřežním zavázání (cca v km 0,040), oba vrty budou vedeny pouze do tělesa hráze,

Doplnění 2 pozorovacích vrtů pro sledování průsakové křivky tělesem hráze mezi chodbou SV a skluzem.  
a dále vybudování nového pozorovacího vrtu z koruny hráze do podloží jako náhradu za deformovaný vrt S21/II.

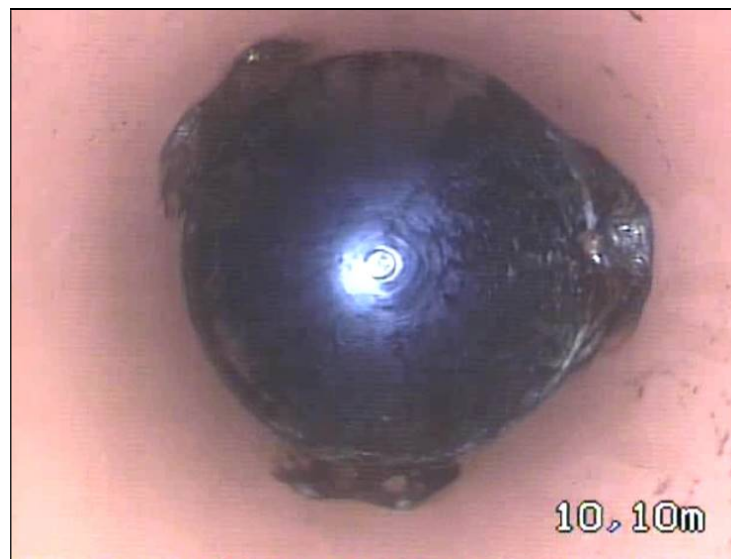
*Kamerová prohlídka S21/II – pohled na vtok „srážkové“ vody v hloubce cca 10,10 m mimo plánovaný jímací horizont sondy (12 05.2020).*

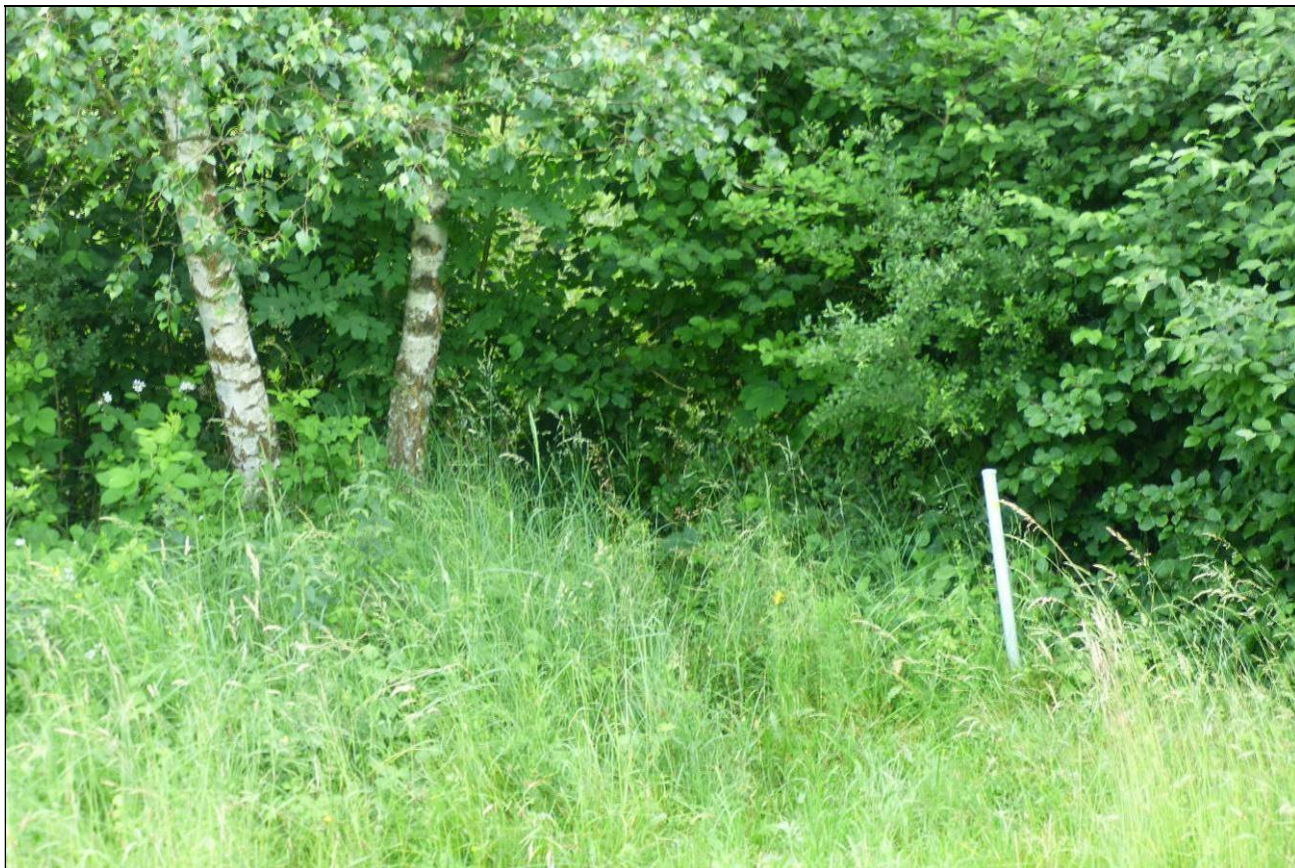
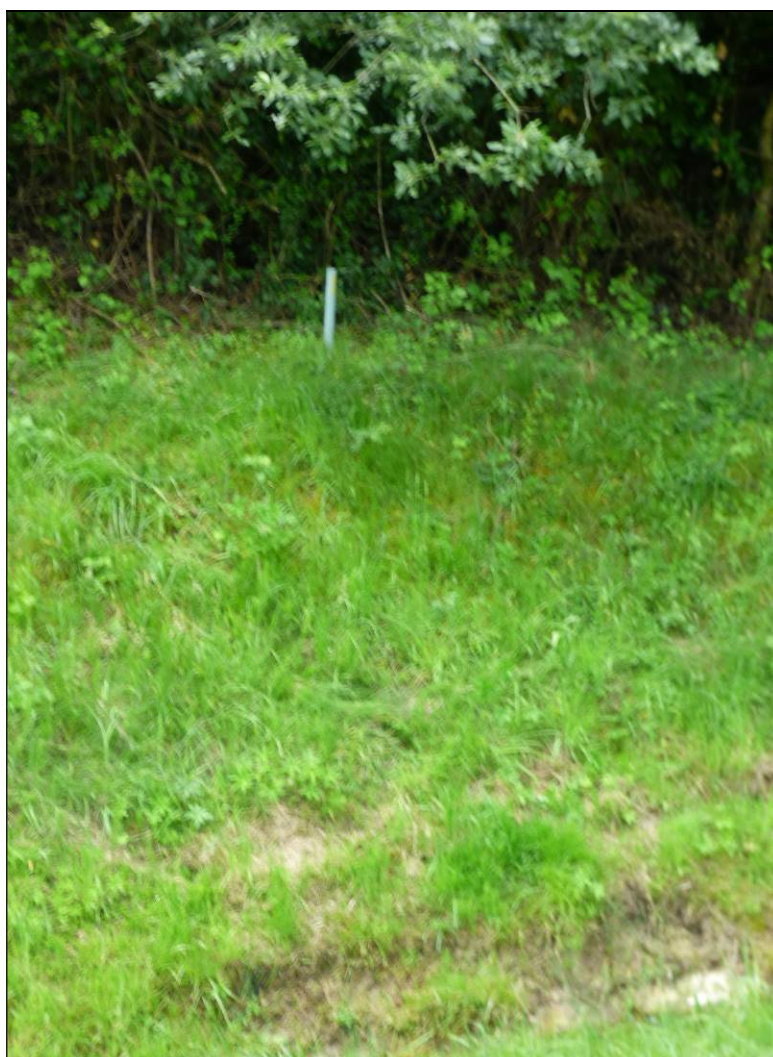
*Pozorovací sondy S11 a S12 v porostu za odvodňovacím příkopem (11.06.2024).*

- vybudování 8 náhradních pozorovacích vrtů v podhráží s umístěných za odvodňovacím příkopem resp. na jeho pravé břehové čáře (za vrty S5 až S12),
- rekonstrukce obou měrných přelivů v odvodňovacím příkopu (MP I., MP II.).

Obnova pozorovacích vrtů umístěných za odvodňovacím příkopem v podhrází.

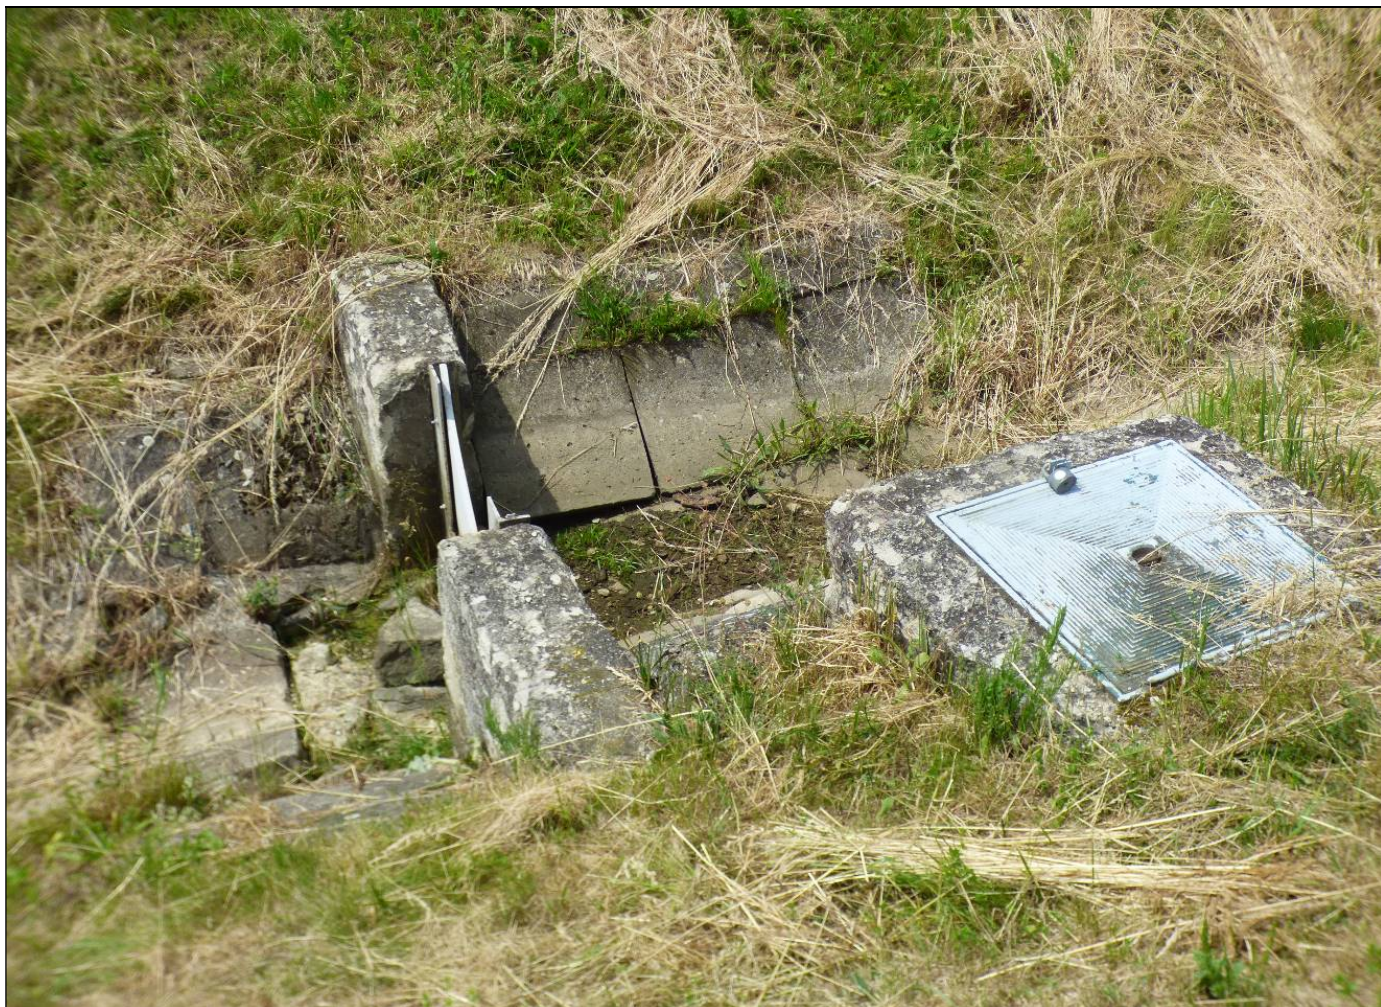
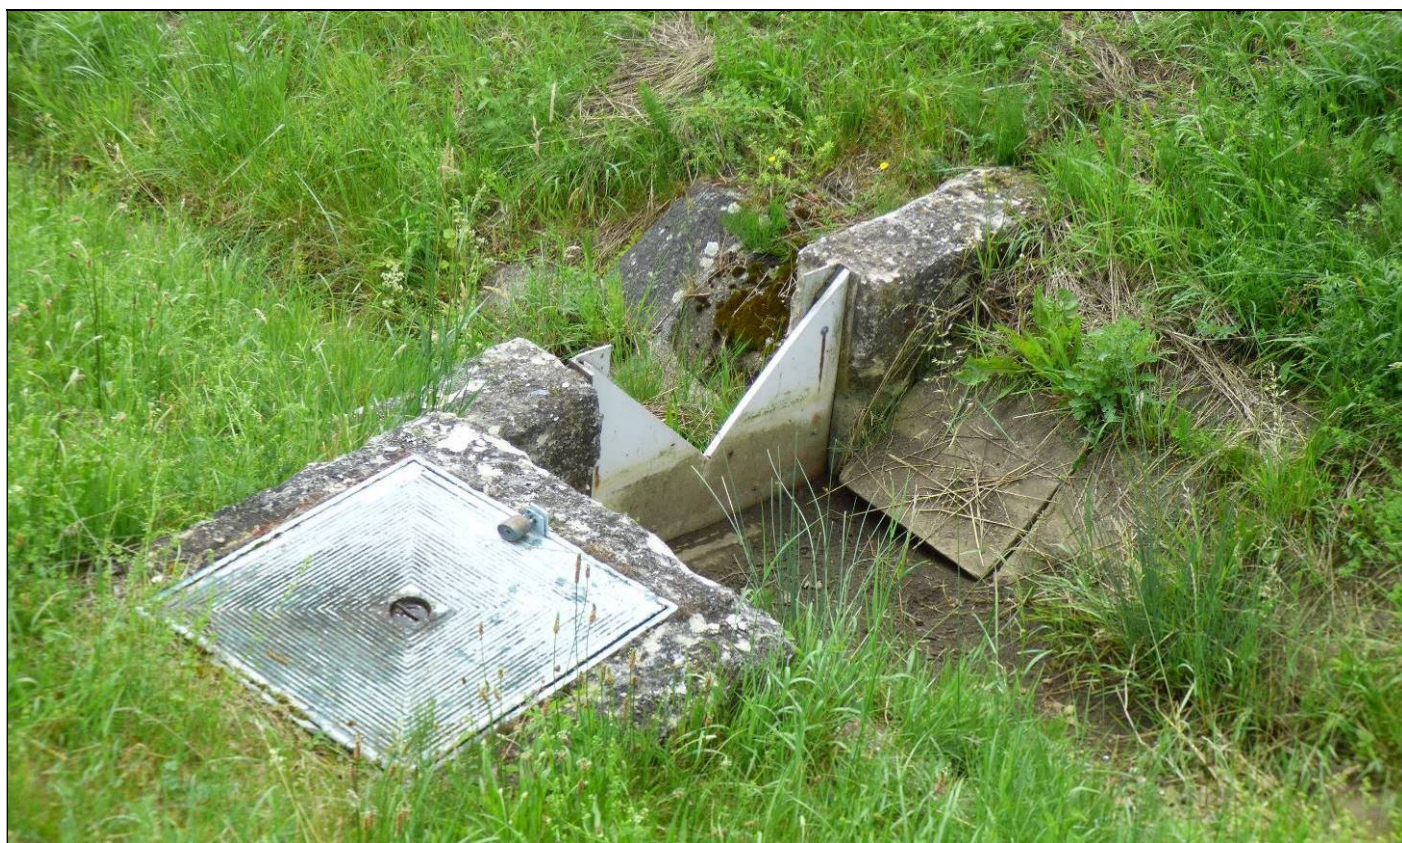
**VD Slušovice - rekonstrukce - SO - 06 Měřicí zařízení TBD**  
rekonstrukce obou měrných přepadů v odvodňovacím příkopu (MP I., MP II.).  
*Měrný přepad MP I. v odvodňovacím příkopu - v pravém svahu – bez uklidnění zvýšených přítoků*  
(07.06.2022, 11.06.2024).
