**Povodí Moravy, s.p., Brno, Dřevařská 11, BRNO**

# **Investiční záměr**

**Zpracování projektové dokumentace**

## **„VD Slušovice – rekonstrukce vodního díla“**

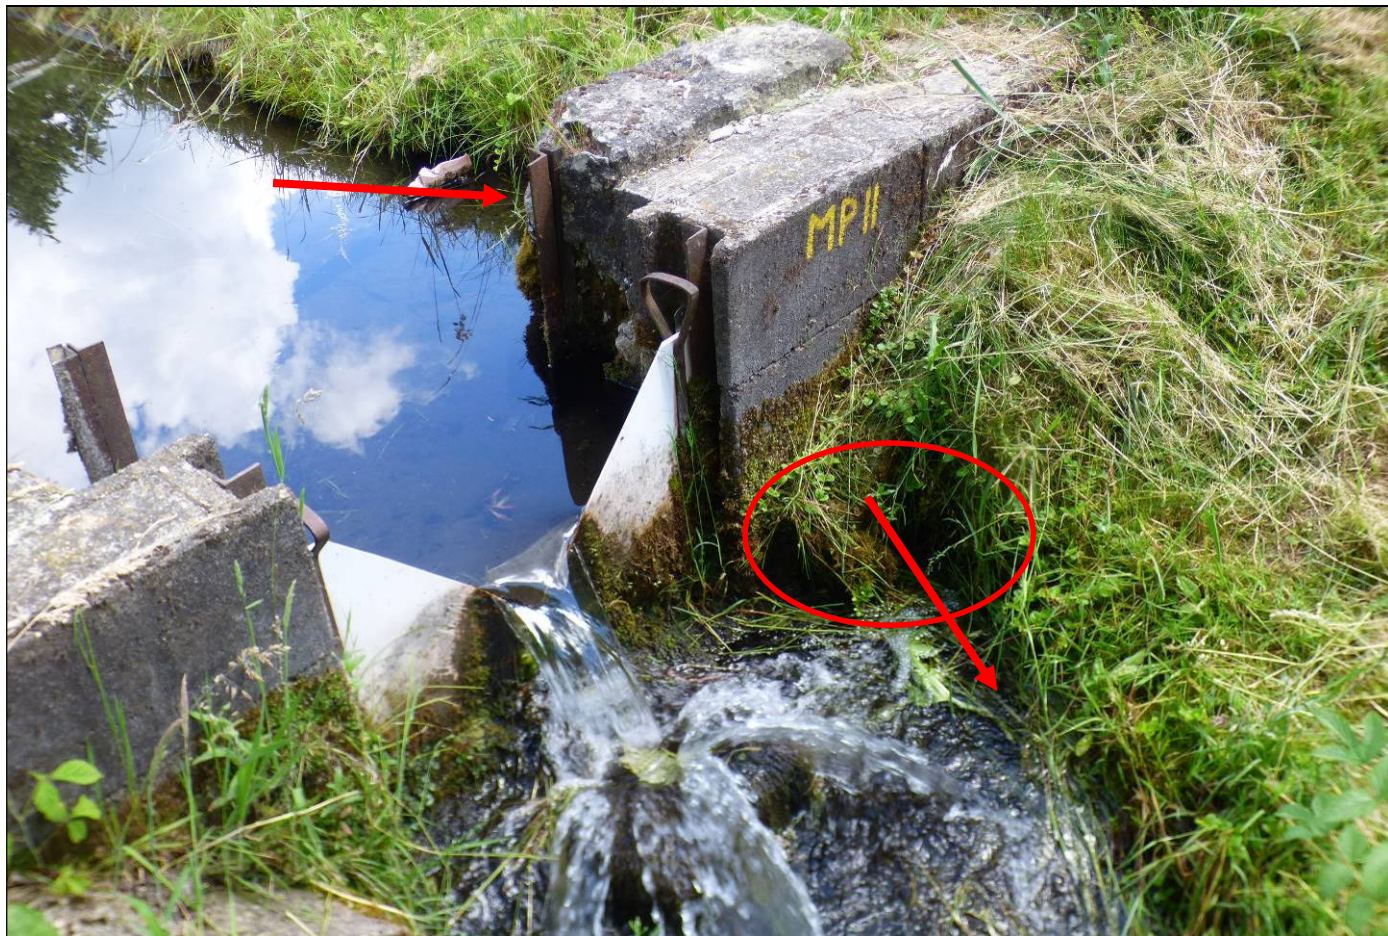
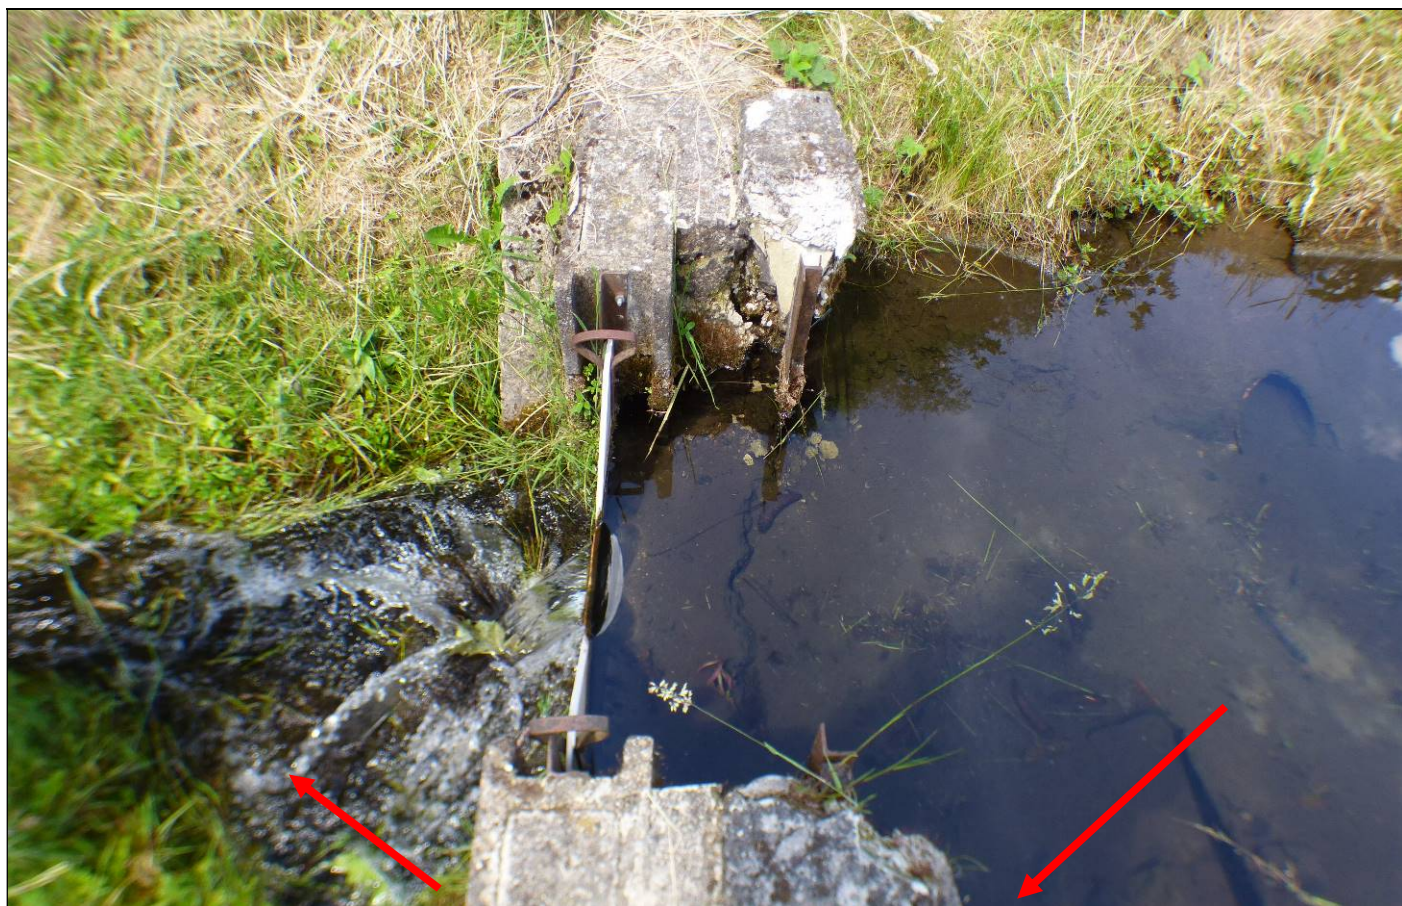
**VD Slušovice - rekonstrukce - SO - 06 Měřicí zařízení TBD**  
rekonstrukce obou měrných přepadů v odvodňovacím příkopu (MP I., MP II.).  
*Měrný přepad MP II. v konci odvodňovacího příkopu – obtékání přepadu (06.06.2023).*

- vybudování 8 náhradních pozorovacích vrtů v podhráží s umístěných za odvodňovacím příkopem resp. na jeho pravé břehové čáře (za vrty S5 až S12),
- rekonstrukce obou měrných přelivů v odvodňovacím příkopu (MP I., MP II.).

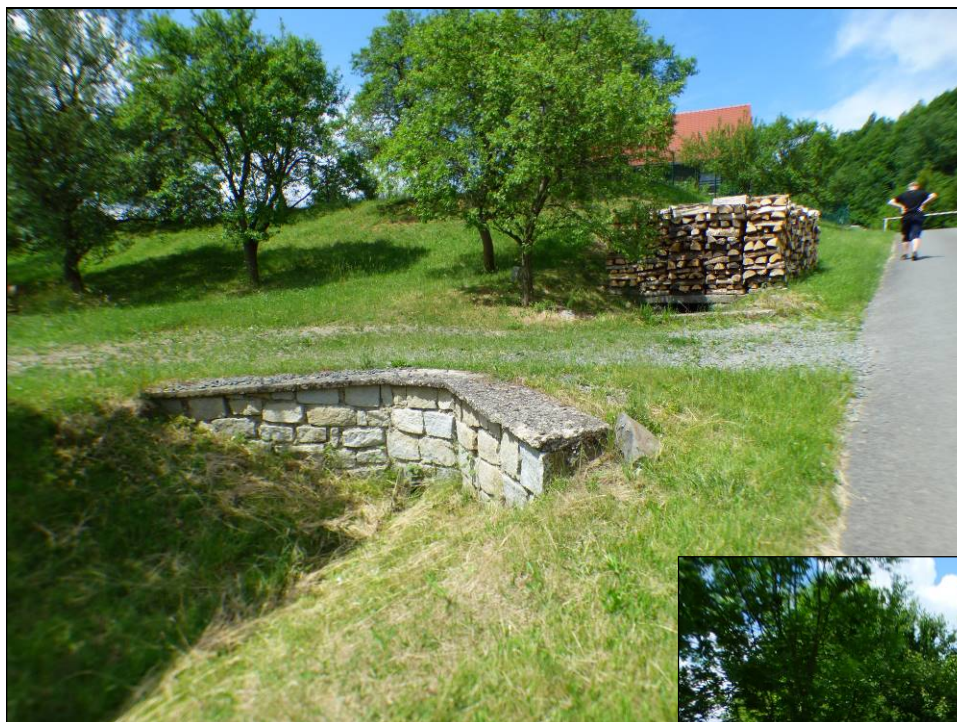
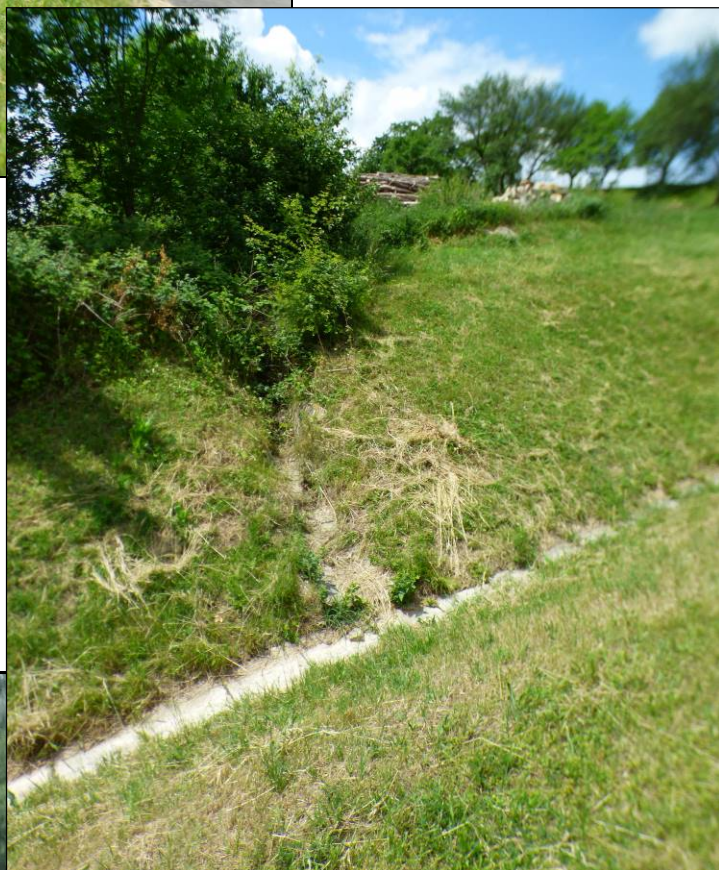
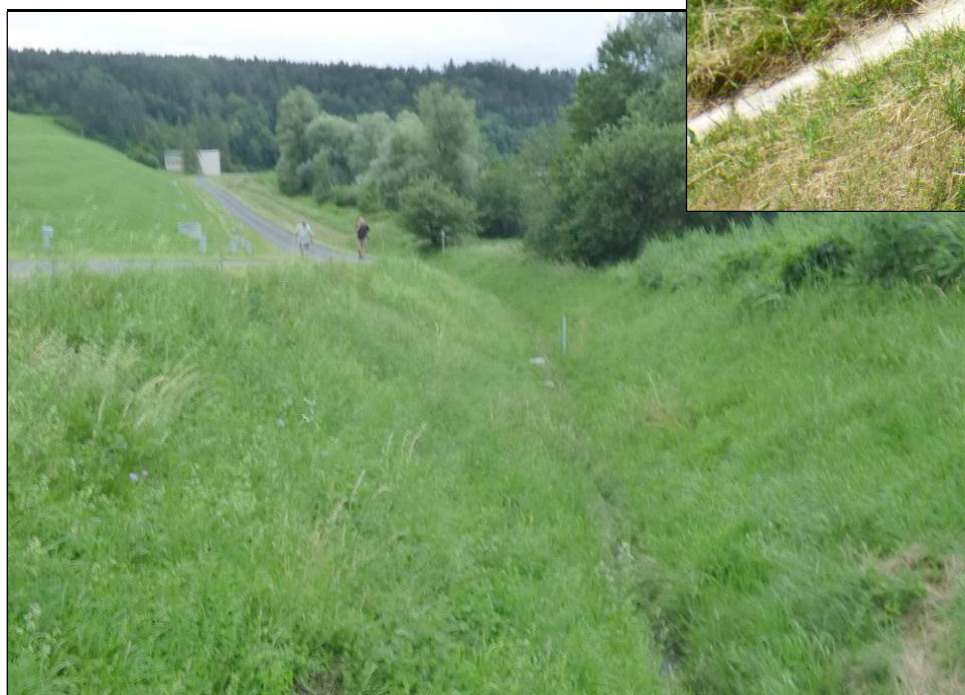
*Vyústění dvou svodů srážkové vody z pravobřežního zavázání do počátku odvodňovacího příkopu a navazující úsek odvodňovacího příkopu v pravém svahu (07.06.2022, 07.06.2022, 18.06.2019).*

Řešení odvedení srážkových vod z prostoru (pole) nad pravobřežním zavázáním pokud možno zcela mimo odvodňovací příkop. Zásahy zde budou navrženy zejména za účelem eliminace vlivu těchto srážkových vod na měření výtoků z drenážního systému hráze (výusti patního drénu a drenážních studní) a to zejména za povodní, kdy je zvýšené riziko výskytu filtračních poruch.

**VD Slušovice - rekonstrukce - SO – 07 Odvedení srážkových vod z pravobř. zavázání**  
Řešení odvedení srážkových vod z pravobřežního zavázání mimo odvodňovací příkop.

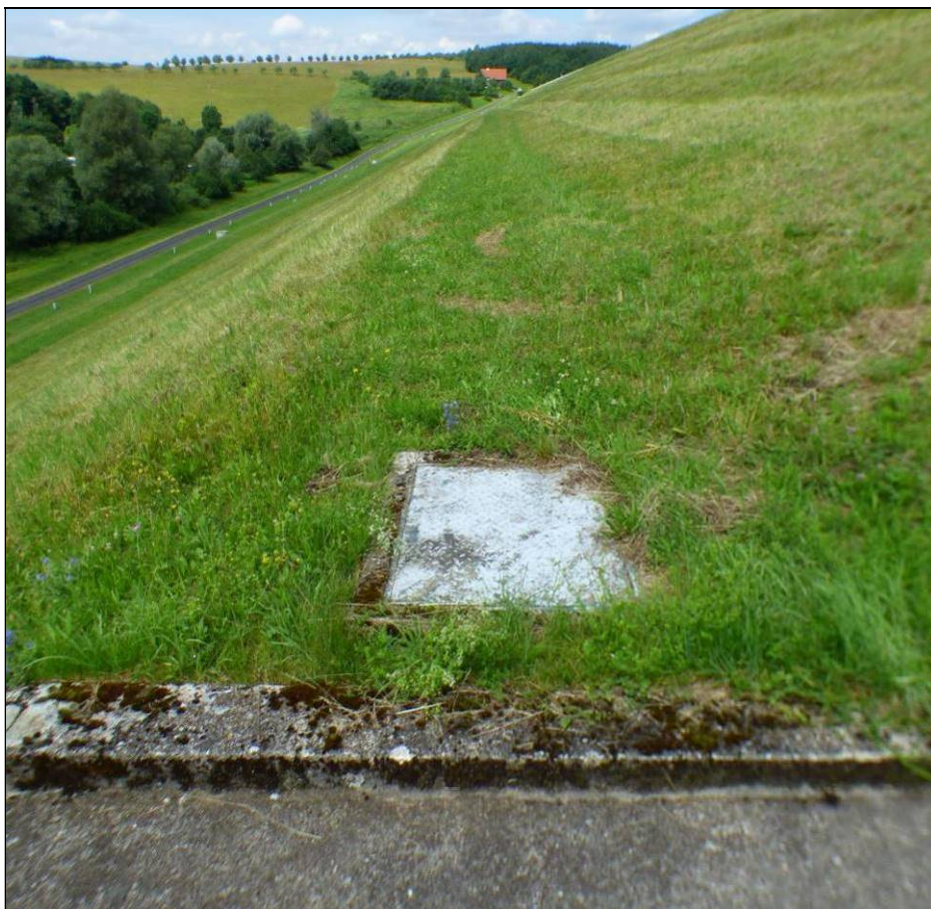
*Společné vedení páteřních kabelů z budovy správy (do strojoven) po horní vzdušní bermě:  
V popředí pohled na kabelovou šachtici na horní bermě vedle schodiště (11.06.2024).*

Výměna páteřních kabelových rozvodů mezi trafostanicí, správní budovou, oběma strojovnami sp výpustí.

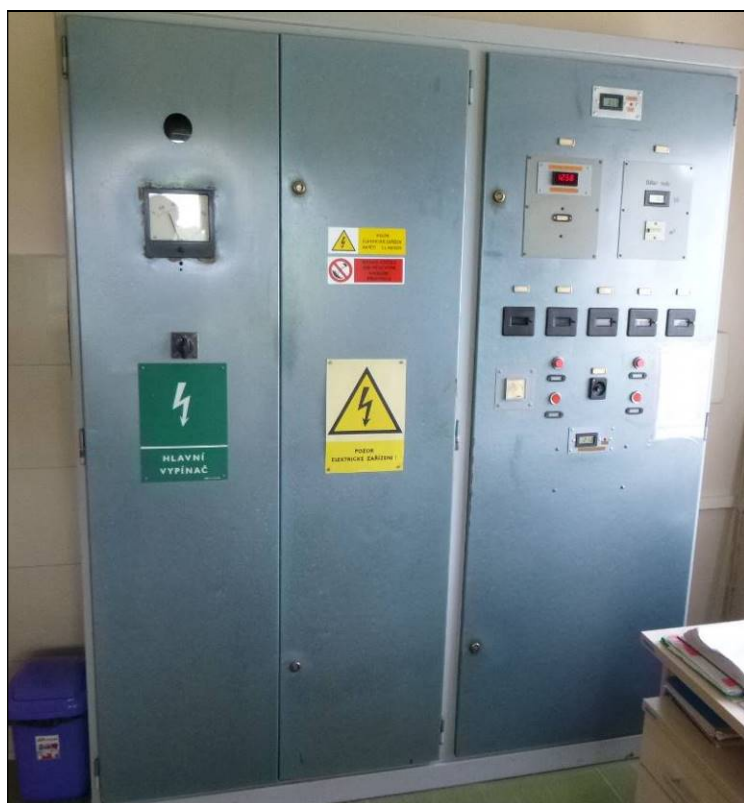
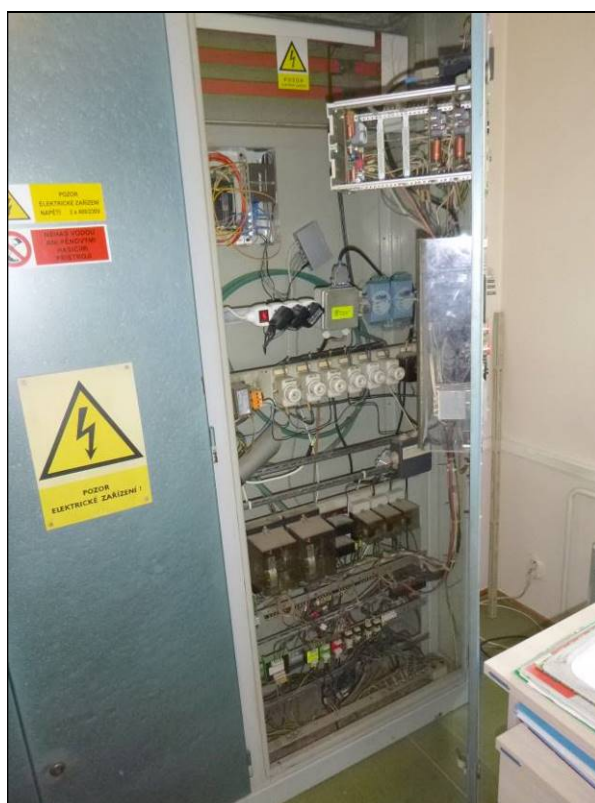
*Hlavní elektrický rozvaděč v kanceláři správy přehrady (10.06.2022)*

Rekonstrukce hlavního rozvaděče v budově správy přehrady.

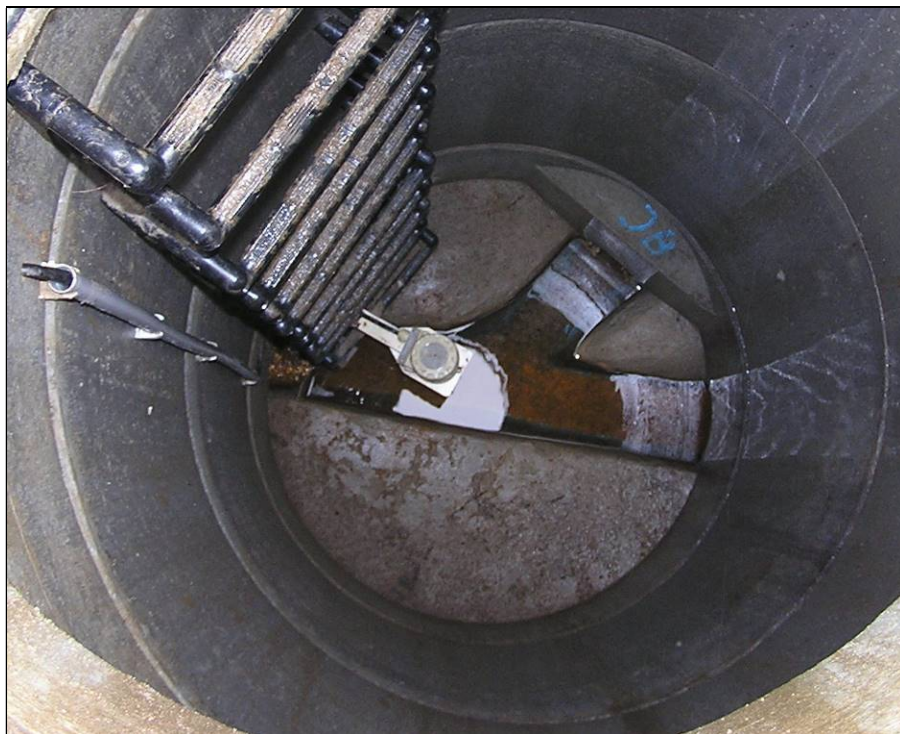
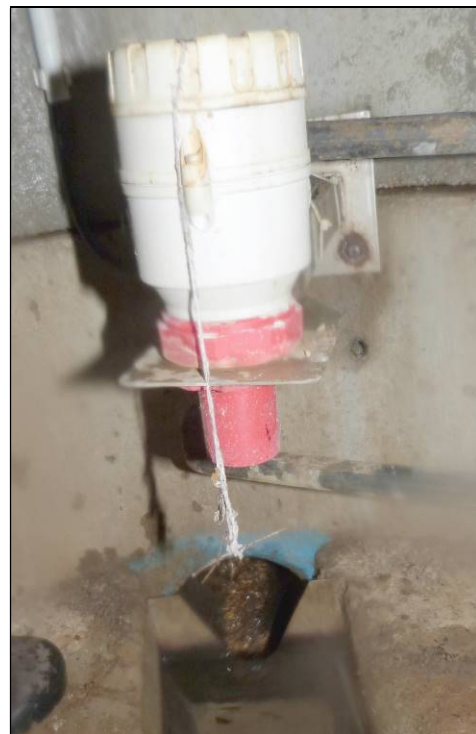
*Měrný přepad MP IV. na patním drénu s ultrazvukovým snímačem hladiny zapojeným do současného monitoringu (18.12.2013).*

**VD Slušovice - rekonstrukce - PS – 03 Automatický monitoring TBD**  
Modernizace a podstatné rozšíření automatického monitoringu TBD.

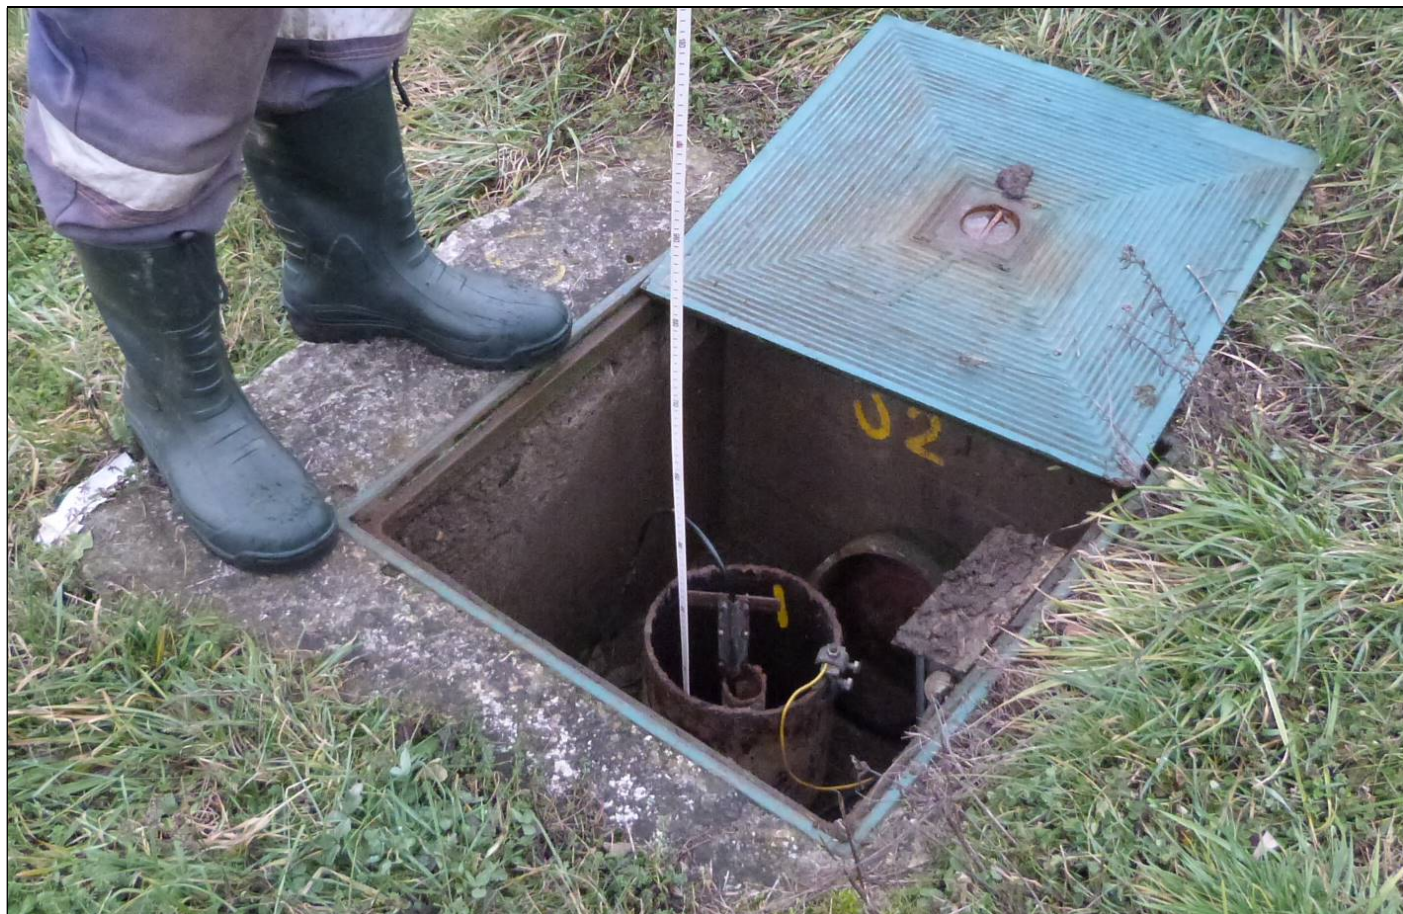
*Pozorovací vrt S2/II s ponořeným tlakovým snímačem zapojeným do současného monitoringu  
a pozorovací vrt S2/I měřený manuálně pomocí hladinoměru  
(18.12.2013).*
