## **Restaurátorský záměr**

**„Restaurování pohřebního kočáru.  
Výrobce Carl Blaha , Wien“**

Datum vyhotovení: 10/2025

Vypracoval: za Ateliéry Bárta s.r.o.  
Tomáš Bárta

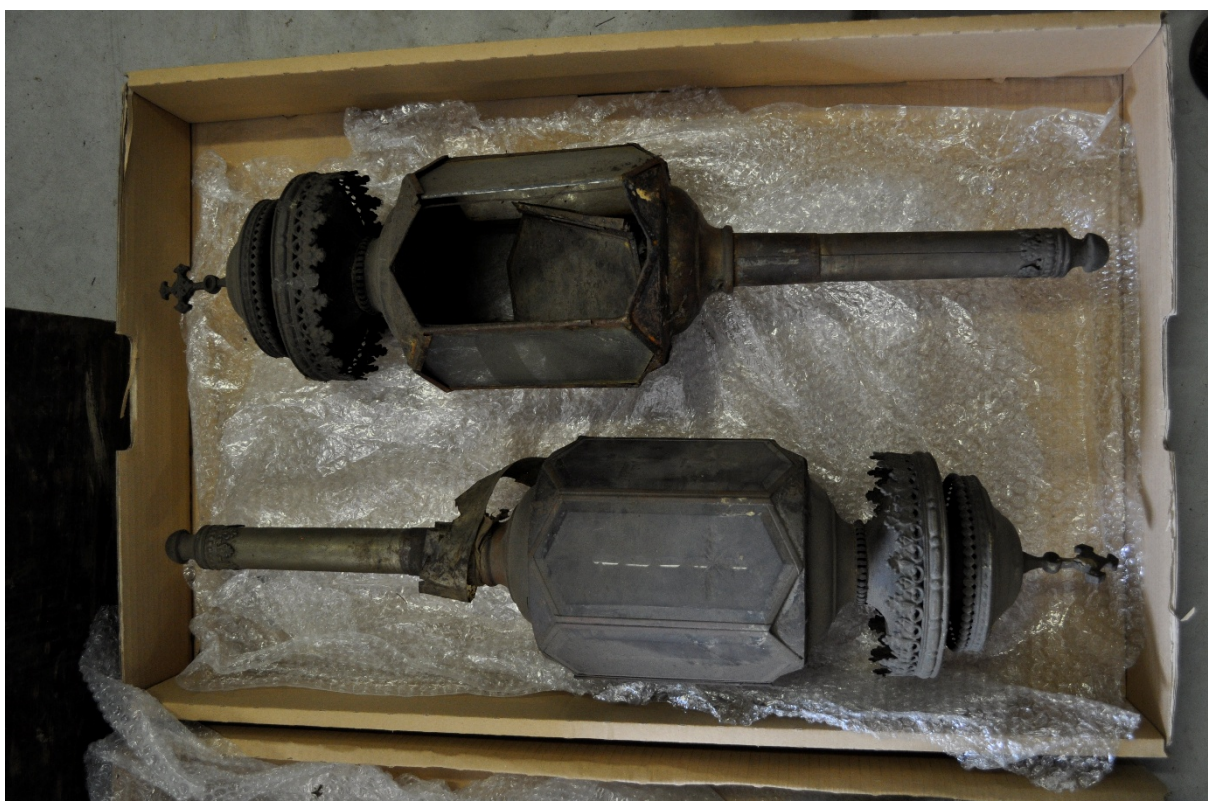
2 sady kočárových lamp mají výrazná poškození, taktéž část skleněných výplní s fazetovými skly a s centrálním vybrušovaným dekorem jsou poškozená.

*Obrázek 8- Rezervní sada lucerenpro pohřební kočár*

Ke kočáru se dochovaly dvě sady kočárových lamp tzn. 2 x 4 ks celkem 8 kusů zdobených kočárových lamp. Po dohodě s odbornými pracovníky bude provedeno restaurování starší ze sad kočárových lamp. Lampy budou nejprve očištěny od prachových částic a následně bude provedena demontáž poškozených fazetových skel. Poškozená fazetová skla budou, nahrazeny přesnými kopiemi tzn. včetně fazet a zdobných broušených dekorů. Železná konstrukce lampy a mosazné části budou zbaveny korozních produktů a odlupujících vrstev barev.

Odstranění koroze bude provedeno shodným způsobem jako na ostatních železných částech kočáru. Následně budou lampy pasířsky opraveny a mosazné části vyleštěny do lesku. Poté budou lampy osazeny novými kopiemi skel a železné části lamp budou zalakovány černým kočárovým lakem. Černý kočárový lak lze podetřít vhodnou černou antikorozní barvou.

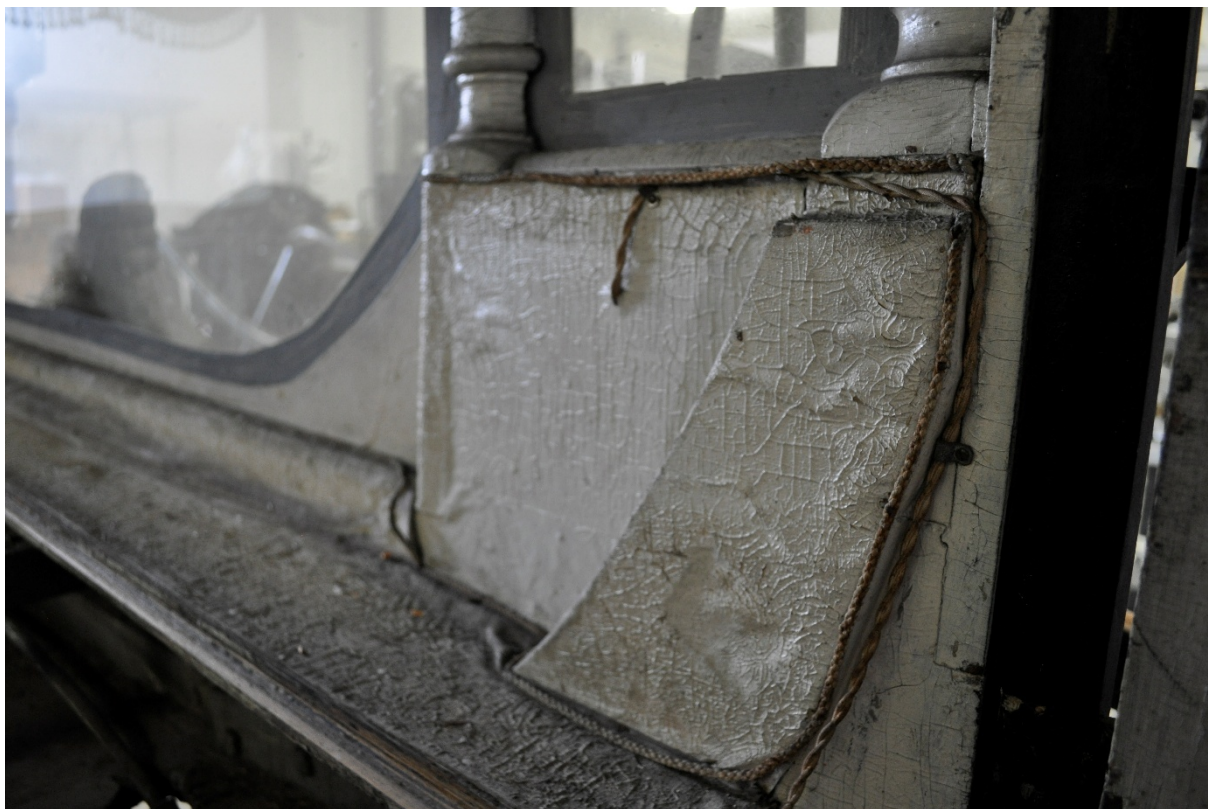
Lakování kočáru je vlivem působení vzdušné vlhkosti zcela zdegradováno. Bronzování na plochách je nepůvodní a celý kočár byl v historii minimálně jednou přelakován. Pod bronzováním je patrné starší zlacení a stříbření. Barevné vrstvy a zlacení se odlupují od podkladu a jsou silně poškozená. Především na dřevěných částech podvozku dochází k lokálnímu odlupování barevného nátěru od podkladu, na mnoha místech jsou železné části zasažené korozí. Dřevěná konstrukce kočáru má především na spodní části patrné výsušné praskliny, taktéž má lokální uvolněné lepené spáry a spoje. Lakování dřevěné korby kočáru především na spodní části korby je výrazně zdegradováno a jednotlivé fragmenty lakové vrstvy se odlupují od konstrukce a odpadávají.

Stav původní lakové vrstvy je však v současné době výrazně zdegradován a to na všech částech kočáru.

*Obrázek 9-Detail krakeláže lakových vrstev*

Po provedeném demontáži bude provedeno odmytí z degradované lakové vrstvy. Před zahájením prací budou provedeny zkoušky rozpustnosti a bude navržena směs rozpouštědel. Odmytí musí být navrženo takovým způsobem, aby bylo co nejšetrnější k barevnému podkladu. Po odmytí lakové vrstvy budou plochy dočištěny pomocí tamponu a rozpouštědel. Následně bude provedena oprava poškozených míst dřevěných částí. Praskliny budou vyšpánovány připravenými dřevěnými špánami. Špány budou vyrobeny ze stejného dřeva jako je opravovaná část. Zde se jedná především o jasanové, bukové, případně jedlové dřevo.

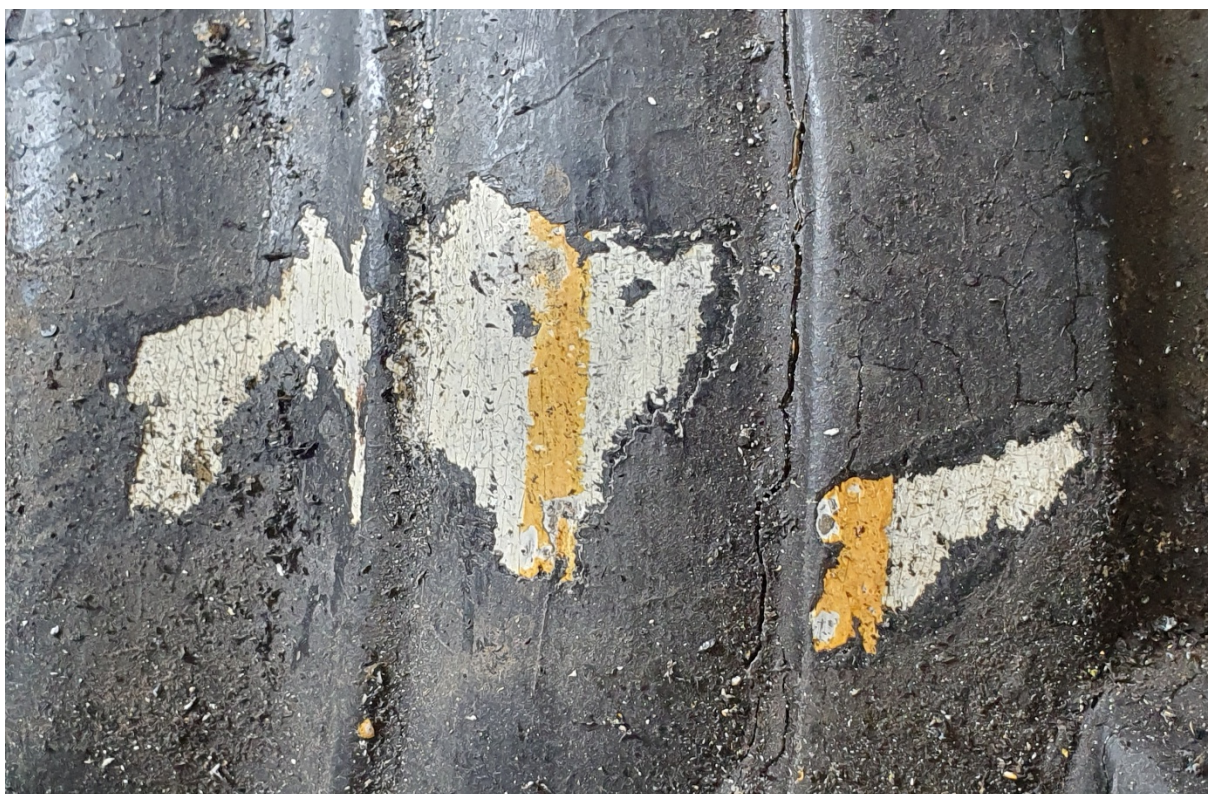
Černá loukoťová kola jsou taktéž druhotně přelakována a pod černým nátěrem jsou patrné bílé plochy se žlutým linkováním. Tato kola jsou s největší pravděpodobností druhotně použita z jiného kočáru namísto původních, která byla zřejmě poškozena například nehodou apod. Zde bude nutný další doplňující restaurátorský průzkum. Povrchová úprava kočáru je tvořena základovým nátěrem krémového odstínu. Základový nátěr je pojen buď kaseinem, případně nátěrem na olejové bázi. Tuto skutečnost by však jednoznačně potvrdila chemická analýza pojiv.

*Obrázek 10- Detail původního barevného provedení nábojů kol*

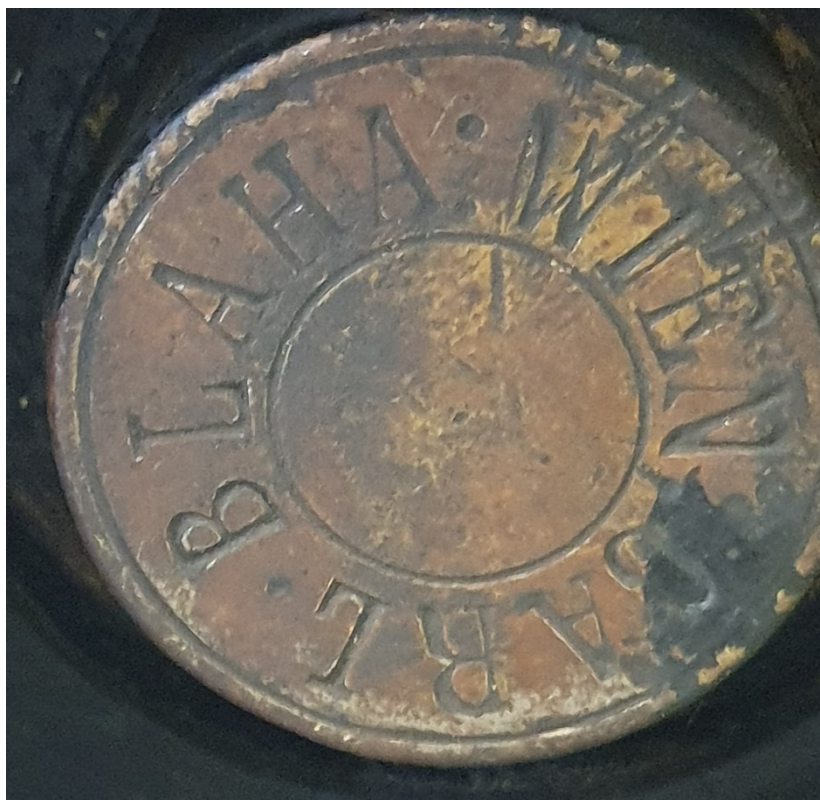
*Obrázek 11- Detail signování matic náprav*

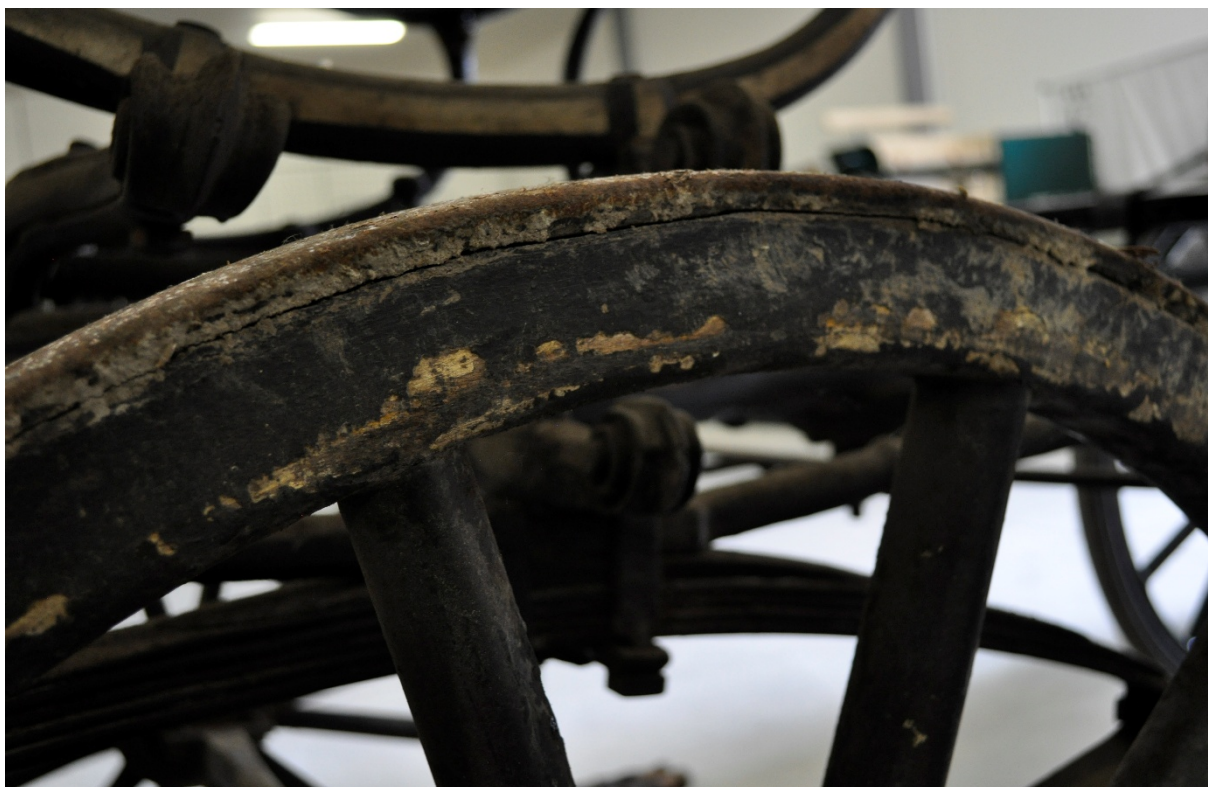
Kola kočáru mají na svých dřevěných středech patrné praskliny. Dřevěné loukotě jsou v dobrém stavu. Obvodová železná obruč má na svém obvodu rozsáhlá mechanická poškození.

Kola kočáru mají na svých dřevěných středech patrné praskliny. Dřevěné loukotě jsou v dobrém stavu. Ke kočáru se dochovala původní oj a dvě přední dřevěné soustružené váhy včetně kožených řemenů, které je zajišťují.

*Obrázek 12- Detail poškození kol*

Praskliny na středech kol budou vyšpánovány jasanovým dřevem. Po začištění bude povrch barevně odretušován a barevně sjednocen. V případě, že bude během průzkumu nalezeno původní linkování bude v místech poškození doplněno a sjednoceno.

Kočárová kola mají rozsáhlá mechanická poškození, to znamená že budou vybroušena až na podklad. Broušením budou poškození odstraněna. Následně bude nanесena 2 x základová barva shodného odstínu. Poté bude povrch přebroušen a bude nanесena černá barva. Následně bude provedena kontrola povrchu a po ní bude nanесen nový kopálový olejoprskyřičný lak. Lak bude nanесen minimálně ve 4 vrstvách. Kola nesmí být lakováni jiným než původním olejoprskyřičným kočárovým lakem.

Kované obvodové obruče mají na svém povrchu četná mechanická poškození. V rámci záměru není požadavek na jejich odstranění, ale pouze na jejich vizuálním zjemnění. Obruče budou po svém obvodu jemně zabroušena a následně budou ošetřena chemickým antikoročním roztokem bez následného zabarvení ošetřovaného kovu. Závěrem budou železné obruče ošetřeny mikrokrytalickým voskem na kov.

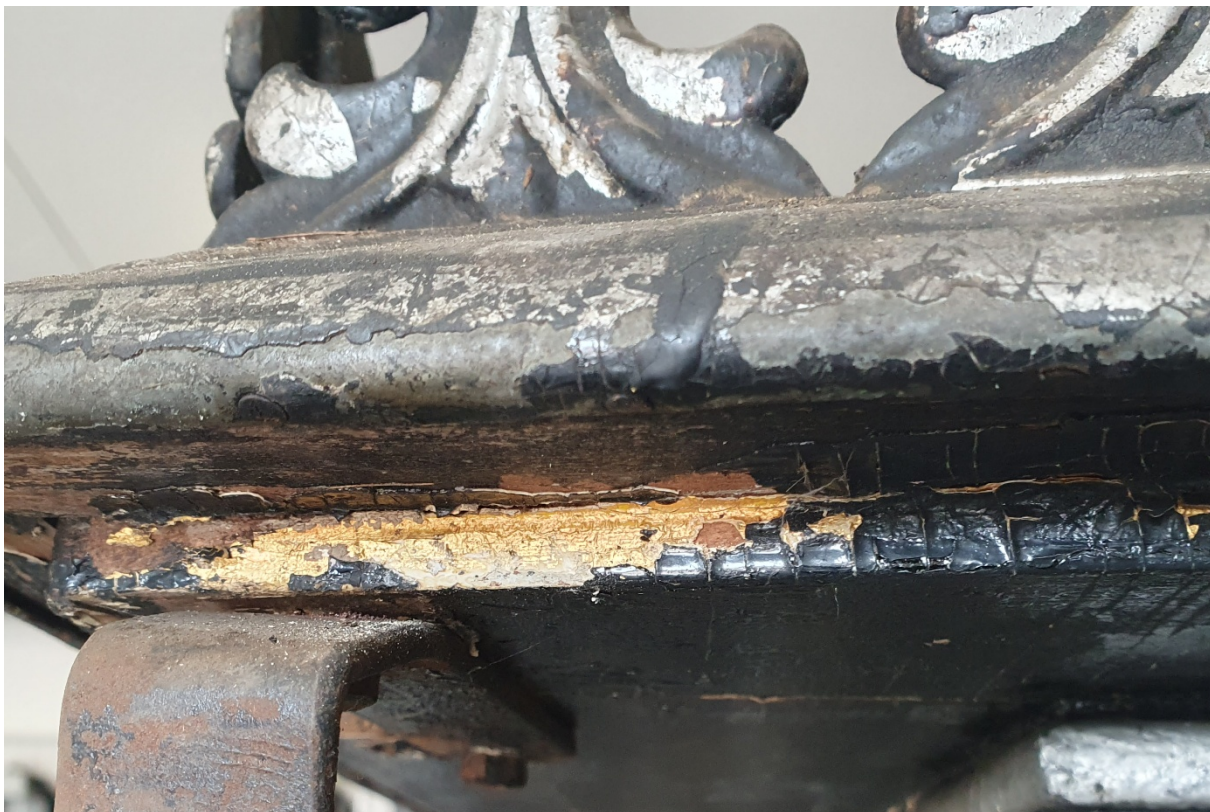
Během rozsáhlé opravy bylo zcela překryto původní zlacení a původní černý kočárový lak. Původní rozsah zlacení a barevné provedení by měl odhalit následný doplňující restaurátorský průzkum, který je nutné provést před zahájením prací. V rámci tohoto průzkumu bude přesně určena původní barevnost všech částí a bude přesně určen rozsah původního linkování.

*Obrázek 13-Fragment původního zlacení*

Následně bude přistoupeno k provedení rekonstrukce a restaurování původního zlacení. Ze zlacených ploch budou odstraněny vrstvy barev a nepůvodního bronzování. Pro tyto páce doporučuji použít vhodné odstraňovače barev a směsi rozpouštědel. Očištěné poškozené plochy budou následně citlivě zabroušeny a bude provedena kontrola jednotlivých ploch. Drobné defekty budou přetmeleny klišokřídovým tmelem a zabroušeny.

Poškozené části a odlomené fragmenty budou řezbářsky doplněny a dotmeleny. Nově vyřezané části a původní dochované prvky a aplikace budou následně pozlaceny plátkovým zlatem. Zlacení bude provedeno technikou tzv. na olej na mixtion. Přesný rozsah zlacení a stříbření se bude řídit dle původního dochovaného. V případě přezlacení či přebonzování, je výchozím podkladem spodní původní sondami prokázaná technologie. Na základě provedených průzkumů, které prokázaly výrazné poškození původního zlacení a na základě konzultací se zástupci investora, bylo rozhodnuto, že na kočáře bude preferováno provedení zlacení na větších plochách a ve větších celcích než provedení lokálních retuší a mírných doplnění.

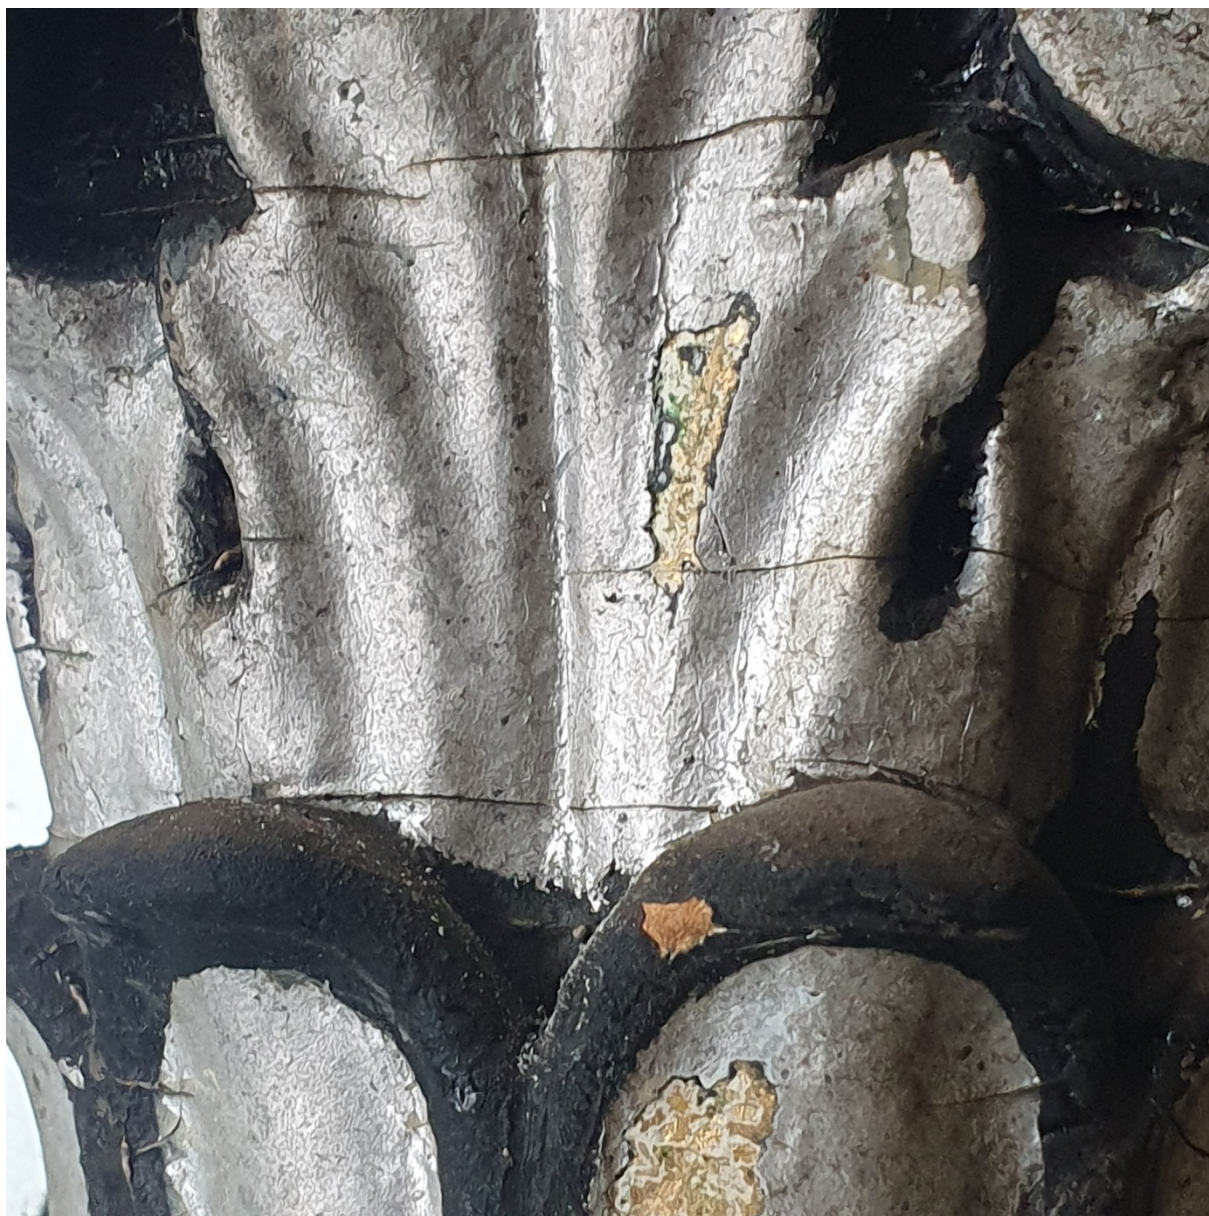
*Obrázek 15- Detail fragmentu zlacení hlavic bočních pilastrů*

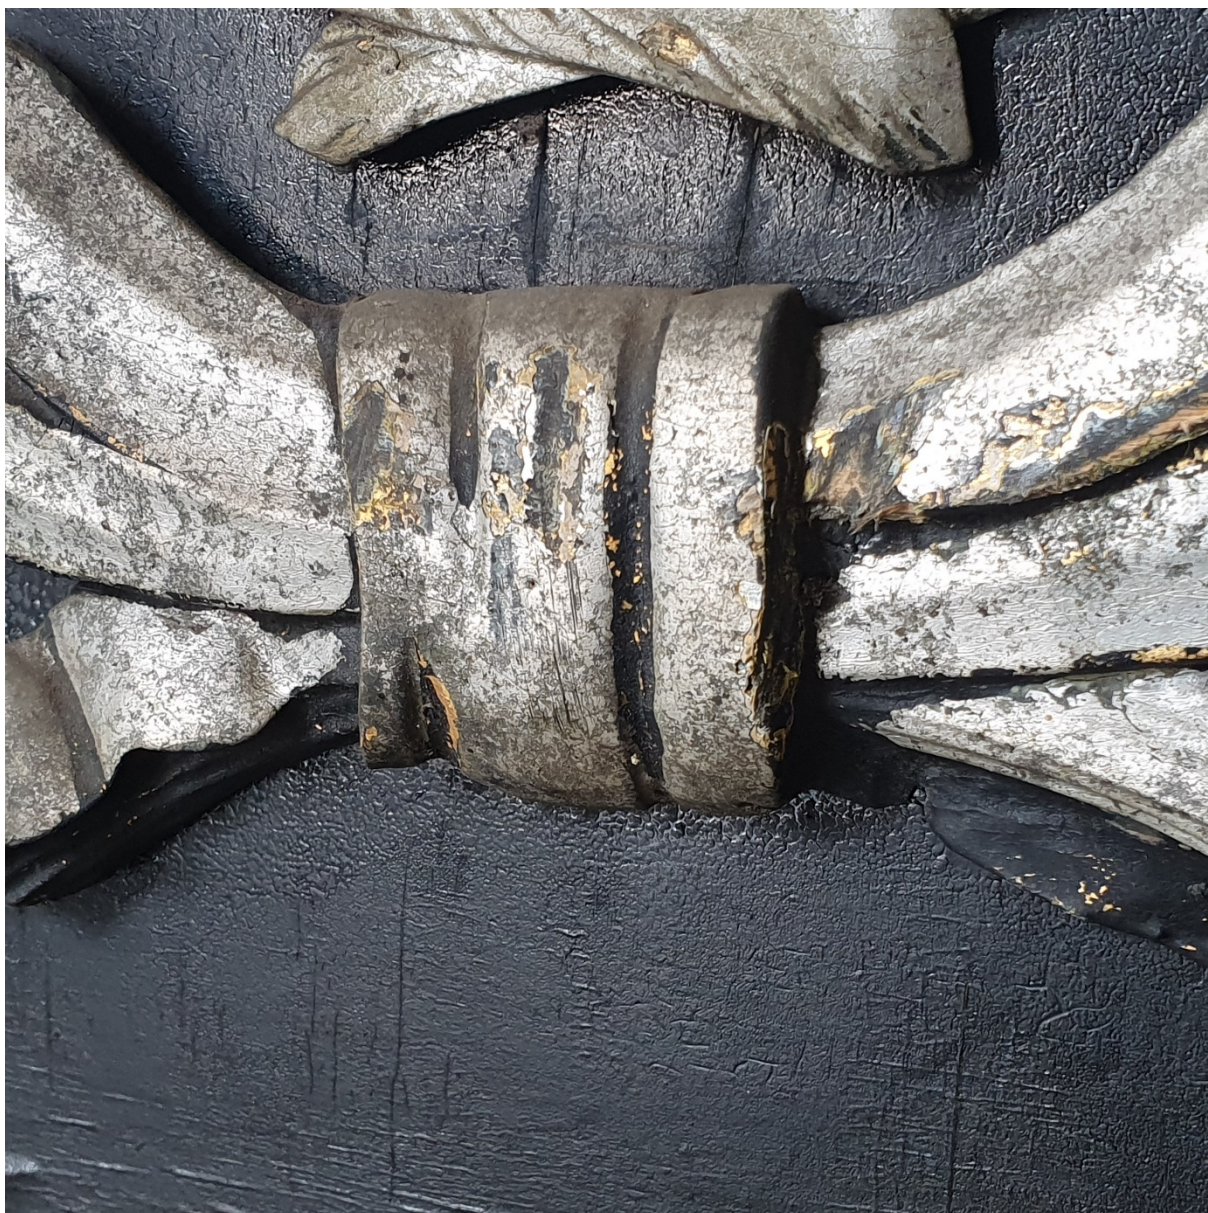
*Obrázek 16- Detail fragmentů zlacení na centrální boční řezbě*
