## **"Kamenice v Kytlicích u č.p. 59"**

Projektová dokumentace pro stavební povolení  
a provádění stavby

### **E.8. Stavebně technický průzkum ZÁVĚREČNÁ ZPRÁVA**

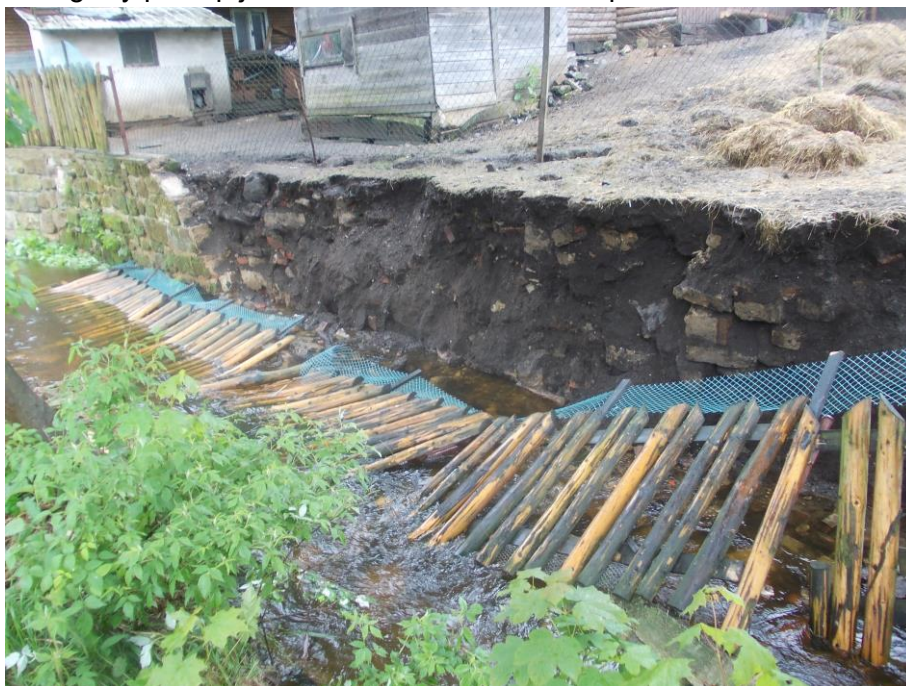
V roce 2013 byla část zdi na dolním konci v délce cca 12 m přezděna. Hloubku založení a technologický postup je možné odhadnout z dostupné fotodokumentace Povodí Ohře s.p.

**Obrázek 1 Odstraněná zeď v roce 2013**

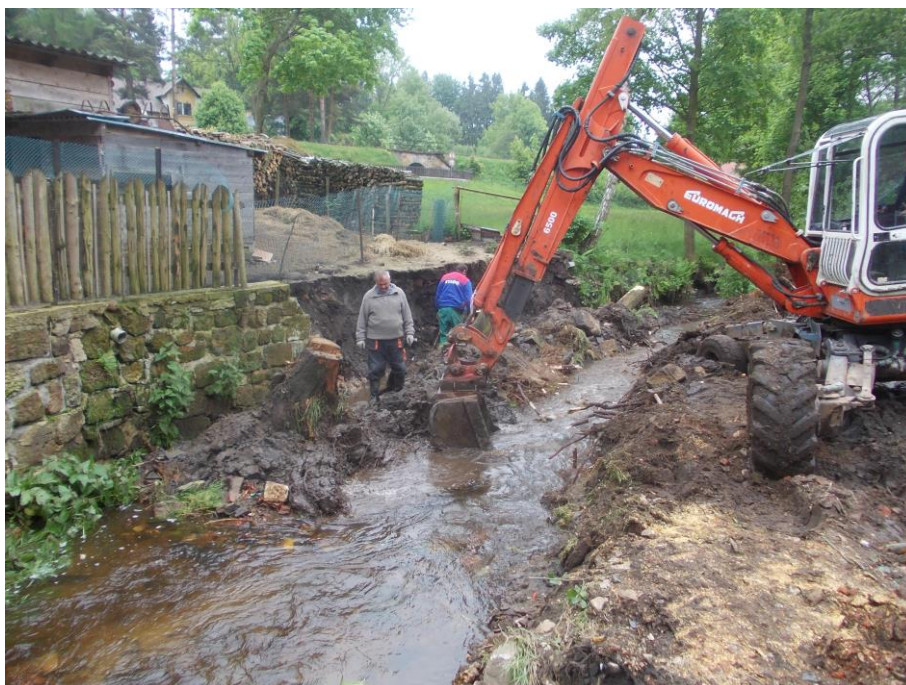
**Obrázek 2 Výkop pro základy zdi při její opravě na dolním konci pseku v roce 2013**

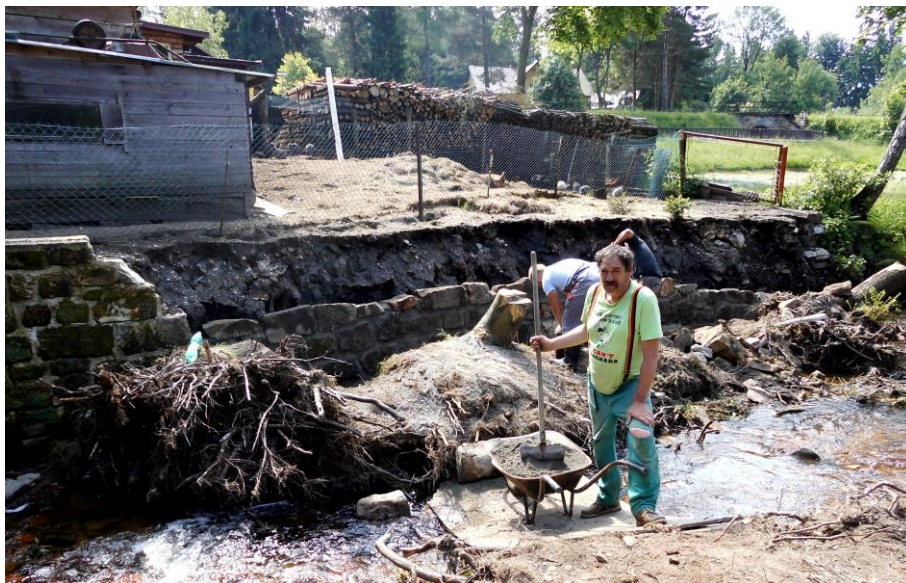
Obrázek 3 Technologický postup a konstrukční řešení při její opravě na dolním konci úseku v roce 2013

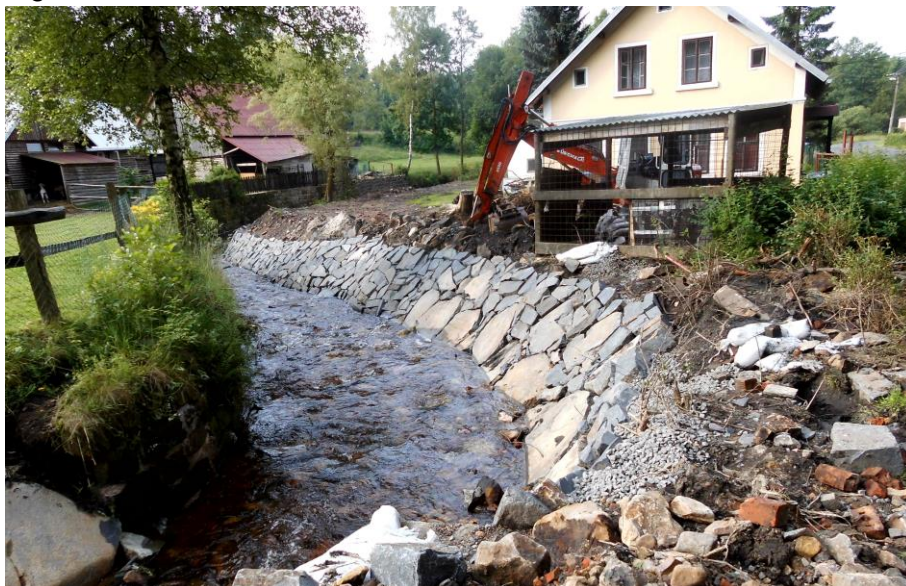
Kamenná rovnanina byla realizována v roce 2013. V úseku okolo horní konce zájmového území byla rovnanina provedena z kamenů nad 1 t. Ve zbytku úseku je rovnanina z kamenů 80-200 kg.

Obrázek 4 Kamenná rovnanina na horním konci úseku v roce 2013

Rovnanina na pravém břehu nevykazuje žádné významné poruchy. Je však nutné zajistit stabilitu a zachovat úroveň dna aby nedošlo k jejímu podemletí a usmýknutí.

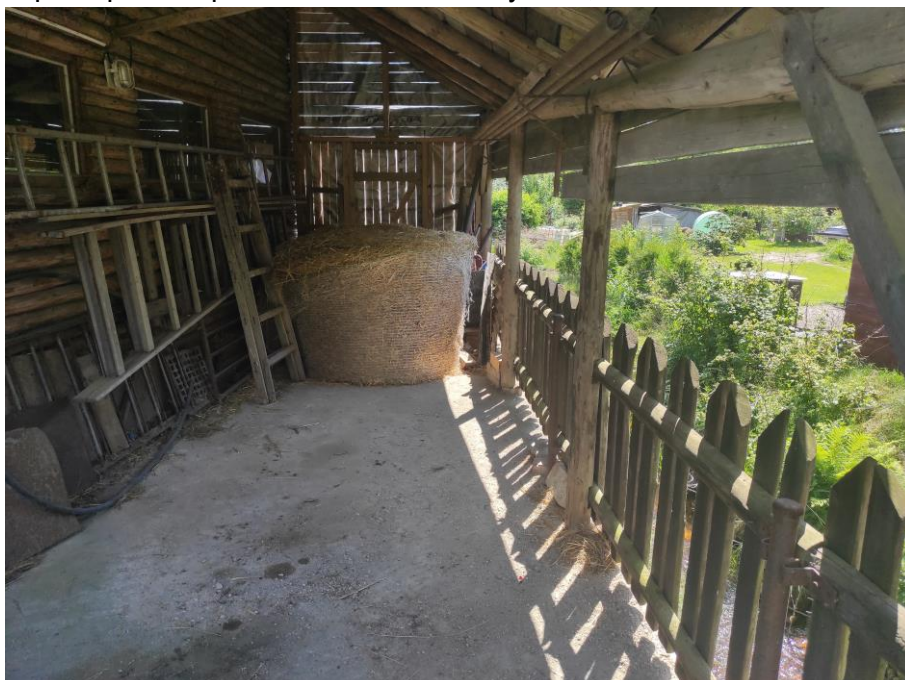
Přibližně v polovině zájmového úseku se nachází na levém břehu stodola. Vzdálenost hlavní stavby od rubové strany zdi je 1,3 – 3,3 m. V lichoběžníku mezi hlavní stavbou a korytem je přístřešek se sloupky na pobřežní zdi. Tento přístřešek bude po dobu provádění zdi dočasně odstraněn a po dokončení stavby obnoven do původního stavu.

**Obrázek 5** Pohled na vnitřek přístavku stodoly

V blízkosti stodoly je nutné provést výkop jako pažený a realizaci v co nejkratším čase. Bude postupováno po dílčích úsecích délky do 3,0 m.

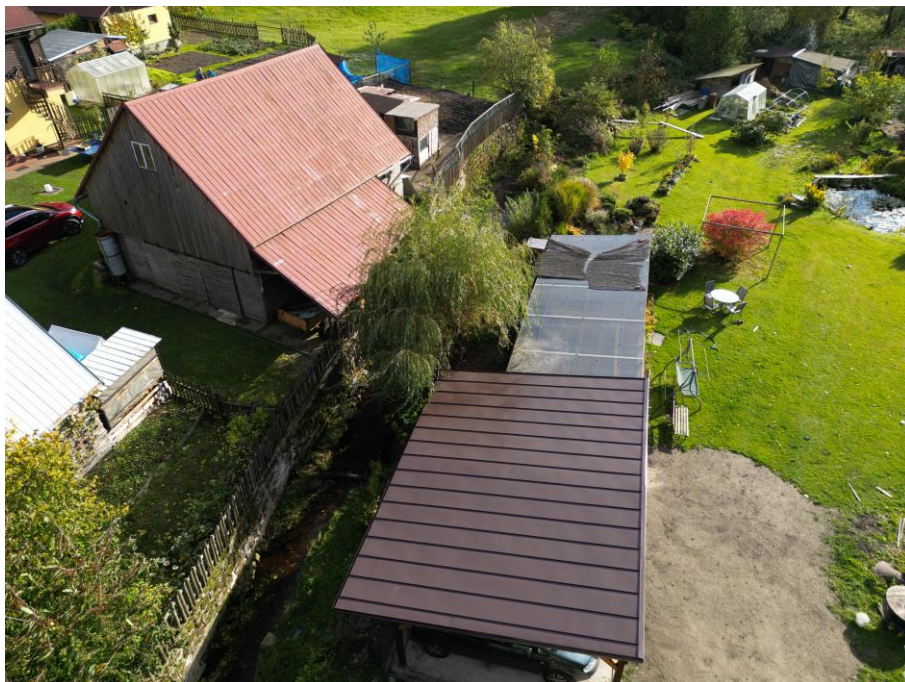
Obrázek 6 Pohled na stodolu s přístavkem ke korytu

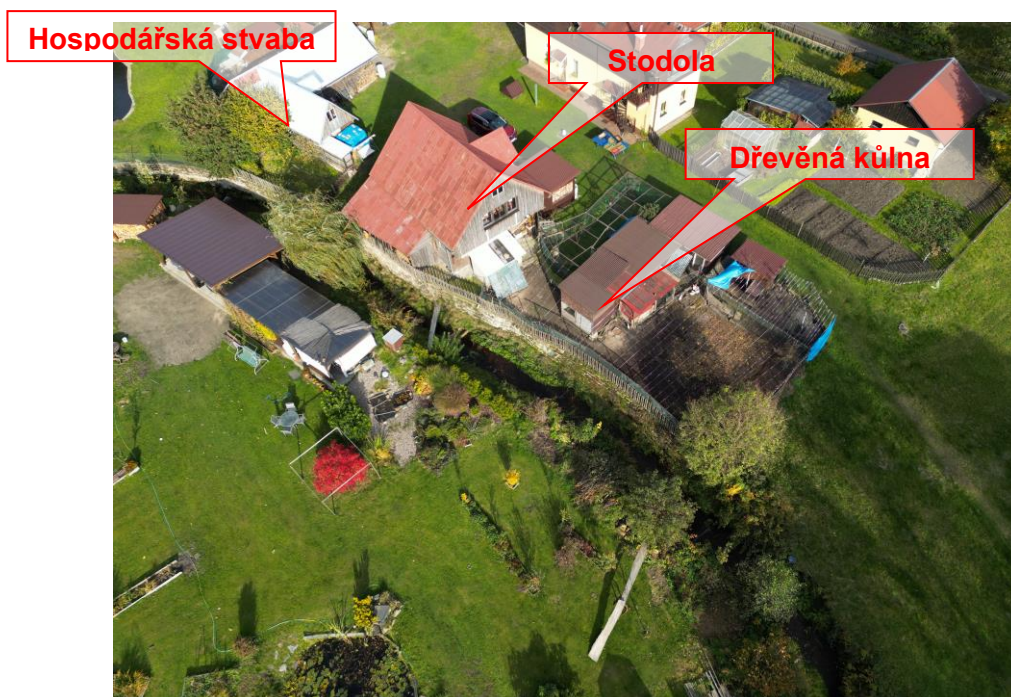
Po proudu od stodoly se nachází dřevěná přízemní stavba ve vzdálenosti 1,7 m za rubem zdi.

Proti proudu od stodoly se nachází přízemní hospodářská stavba se sedlovou střechou ve vzdálenosti 3,7 m za rubem zdi.

Obrázek 7 Pohled proti proudu na stavby na pravém i levém břehu

V blízkosti obou staveb je nutné provést pažený výkop a realizaci v co nejkratším čase. Bude postupováno po dílčích úsecích délky do 3,0 m.

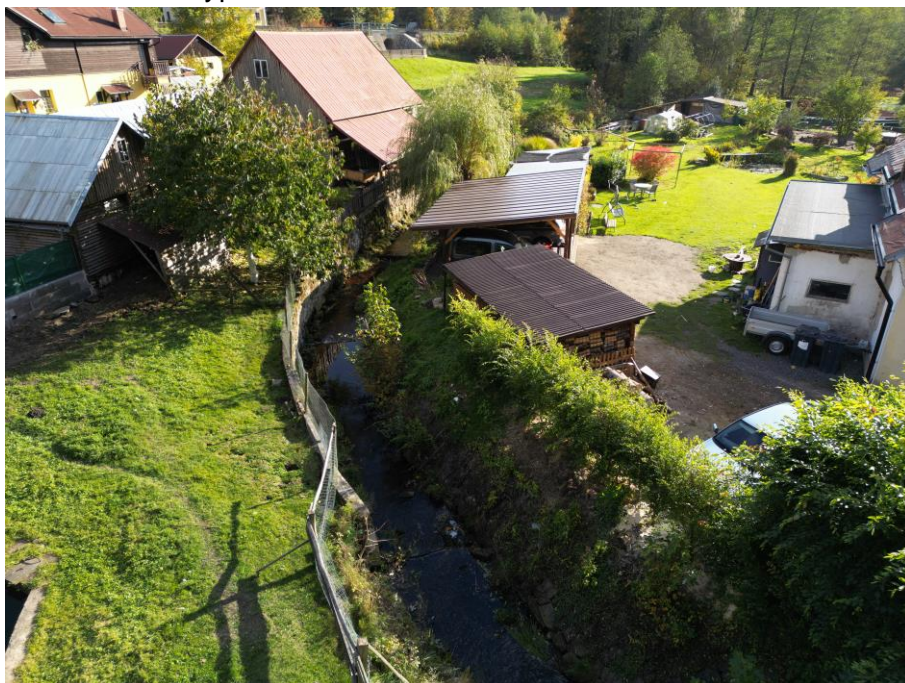
Na pravém břehu se nachází několik přístřešků lehké dřevěné konstrukce. Vzhledem k tomu, že se nachází až na břehu, který je zpevněn kamennou rovnaninou by stavbou neměly být ovlivněny. Je třeba však dbát zvýšené opatrnosti v případě pohybu mechanizace, např. při otáčení ramenem rypadla.

**Obrázek 8 Přístřešky slouží jako dřevník, kryté parkovací stání a zahradní domek.**

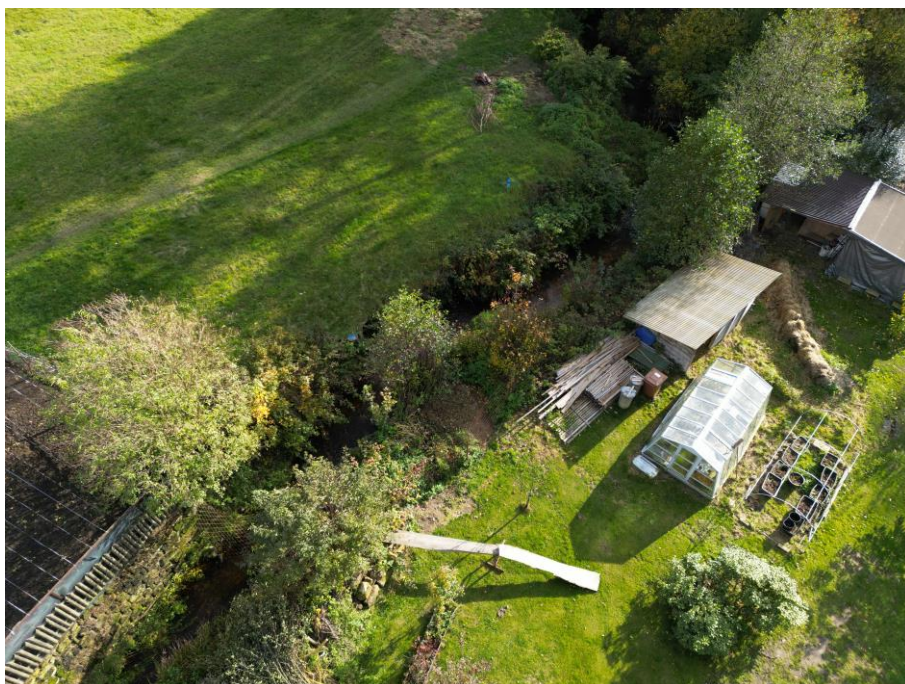
Na pravém břehu na dolním konci úseku se nachází dva dřevěné přístřešky, v jejichž blízkosti bude realizována kamenná rovnanina.

**Obrázek 9 Přístřešky na pravém břehu na dolním konci úseku.**

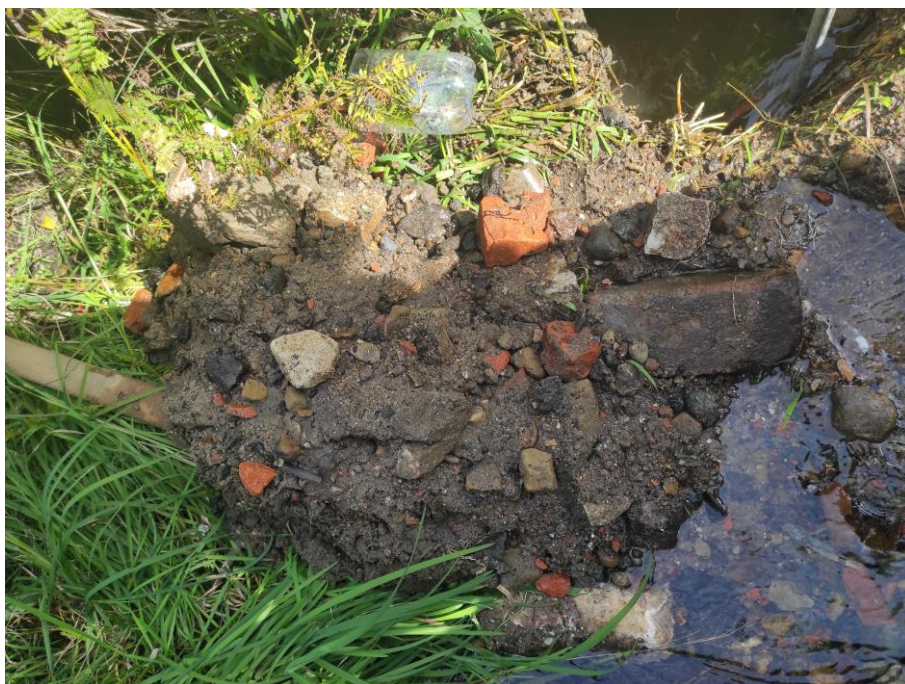
Hloubka vrstvy	Popis
0,0 – 0,70 m	písek štěrkovitý s úlomky cihel a skla, kameny do 10 cm
0,70 – 1,50	Písek štěrkovitý

Obrázek 10 Pohled na výkopek z vrstvy 0,0 – 0,70 m pod úrovní dna

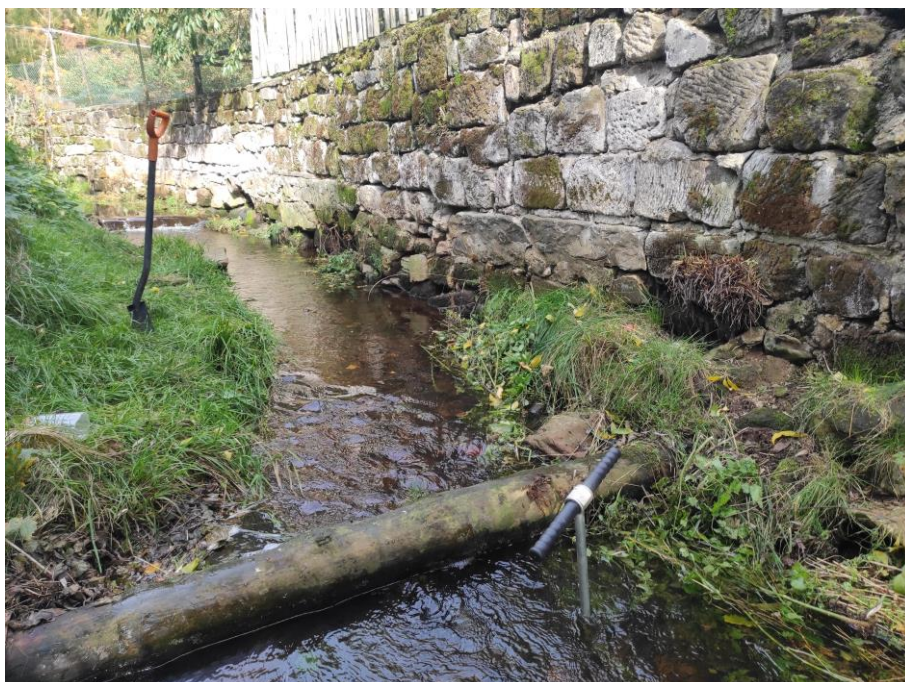
Hloubka vrstvy	Popis
0,0 – 1,30	písek štěrkovitý s úlomky cihel a skla, kameny do 10 cm
1,30 – 2,00	Písek hlinitý, ulehlý

Obrázek 11 Pohled na sondu VD2, délka vrtné soupravy 2,5 m.

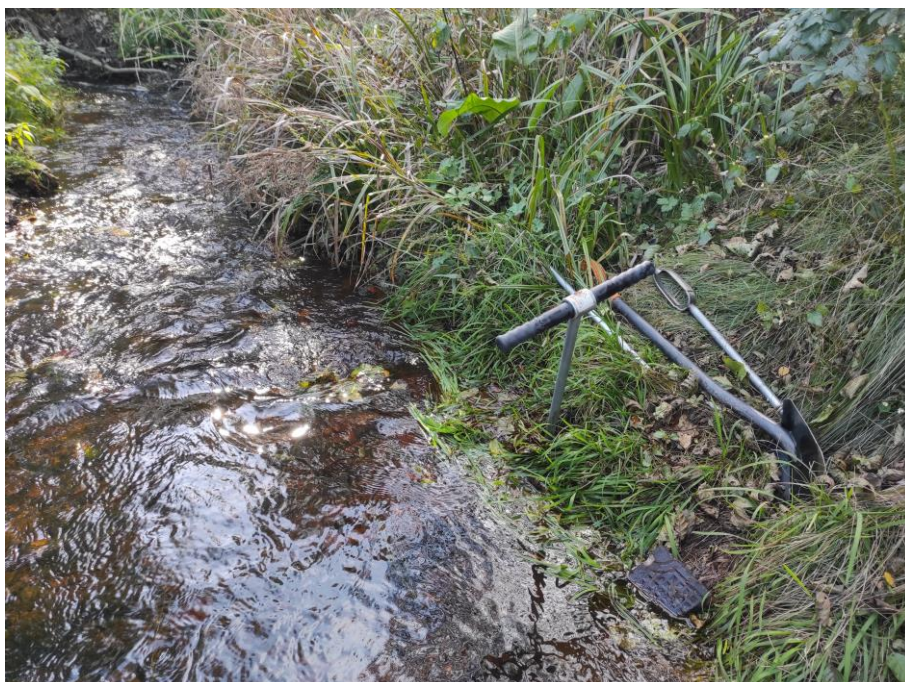
Hloubka vrstvy	Popis
0,0 – 0,20	Sediment písčitý
0,2 – 1,00	písek štěrkovitý

Obrázek 12 Pohled na sondu VD2, délka vrtné soupravy 1,5 m.

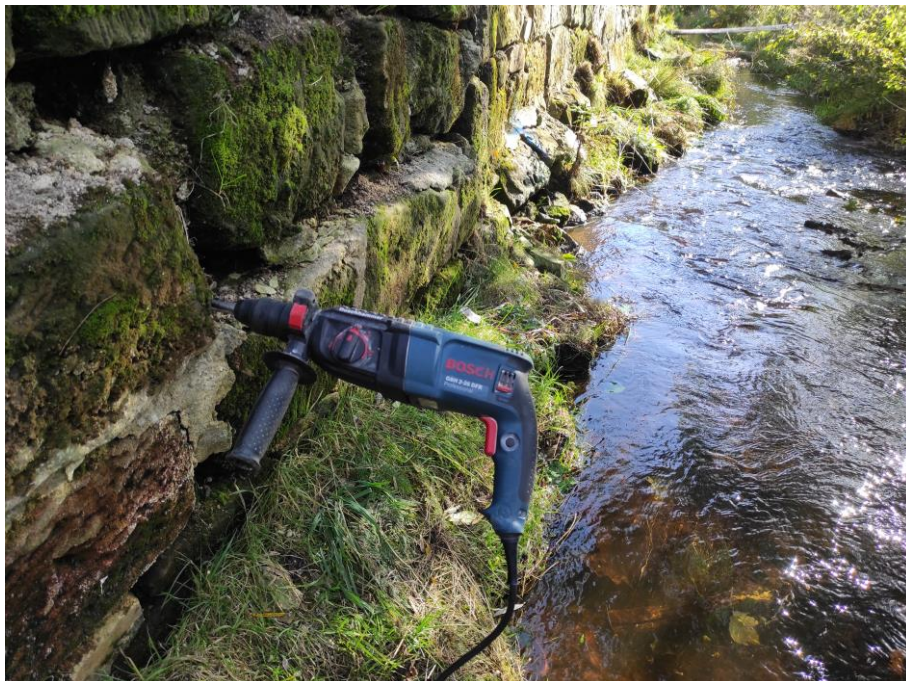
V případě všech 3 sond bylo ověřeno, že se jedná o jednovrstvou konstrukci s tloušťkou max 300 mm se silně degradovanou maltou ve spárách. Na rubu zdi se nachází hlinito-písčitý zásyp.

**Obrázek 13 Pohled na sondu VZ3**

Stav konstrukcí je velmi špatný, došlo k přetvoření konstrukce a vzniku trhlin. Konstrukce je nedostatečně založená a jako tížná zeď je její tloušťka extrémně nedostatečná. Zeď musí být kompletně rekonstruována včetně základů.

Základy nové zdi budou do vrstvy šterkovitých písků, základové podmínky jsou vhodné. Pro minimalizaci výkopů na rubové straně doporučuji provést zeď jako „L“ průřez s předsazenou patou do koryta. V rámci úspory času při realizaci v blízkosti budov doporučuji zvážit realizaci základu přímo do rýhy bez bednění.

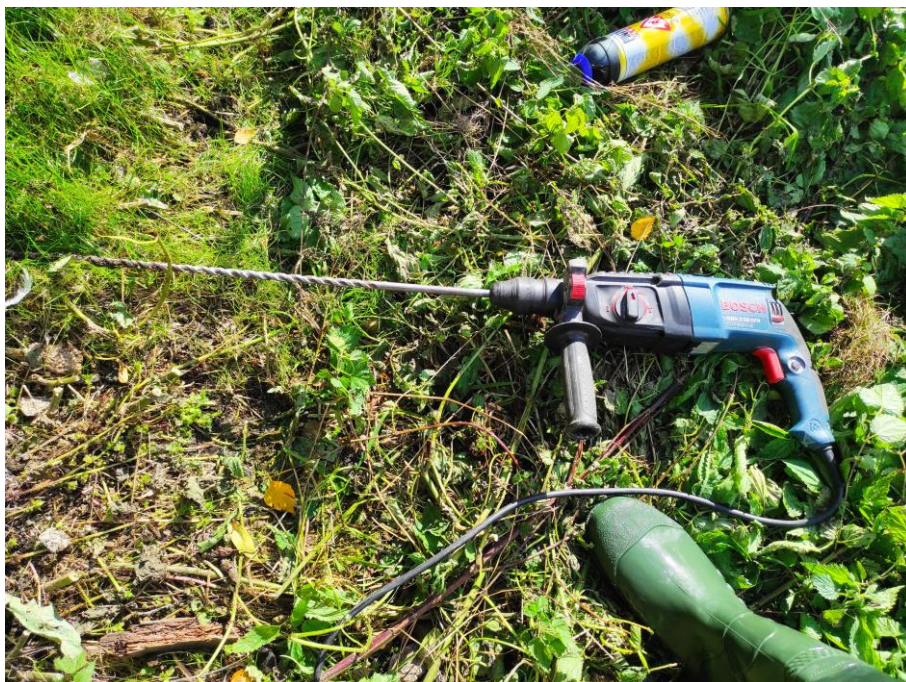
Celkem bylo provedeno 5 vrtaných sond ve spáře zdiva ruční elektrickou vrtačkou s pneumatickým příklepem a vrtákem průměru 12 mm s pracovní délkou 550 mm.

**Obrázek 14 Pracovní délka vrtáku 550 mm**
