**Statické posouzení garáží**  
***Státní pozemkový úřad Rakovník***  
***Lubenská 2250***

**STATICKÝ POSUDEK**

Vypracoval:  
**Ing. Robert Nový**  
**v dubnu 2023 ve Velké Dobré**

Předmětem toho statické výpočtu je zhodnocení poruch garáží a návrh vhodné opravy. Místní šetření bylo provedeno dne 23.1.2023.

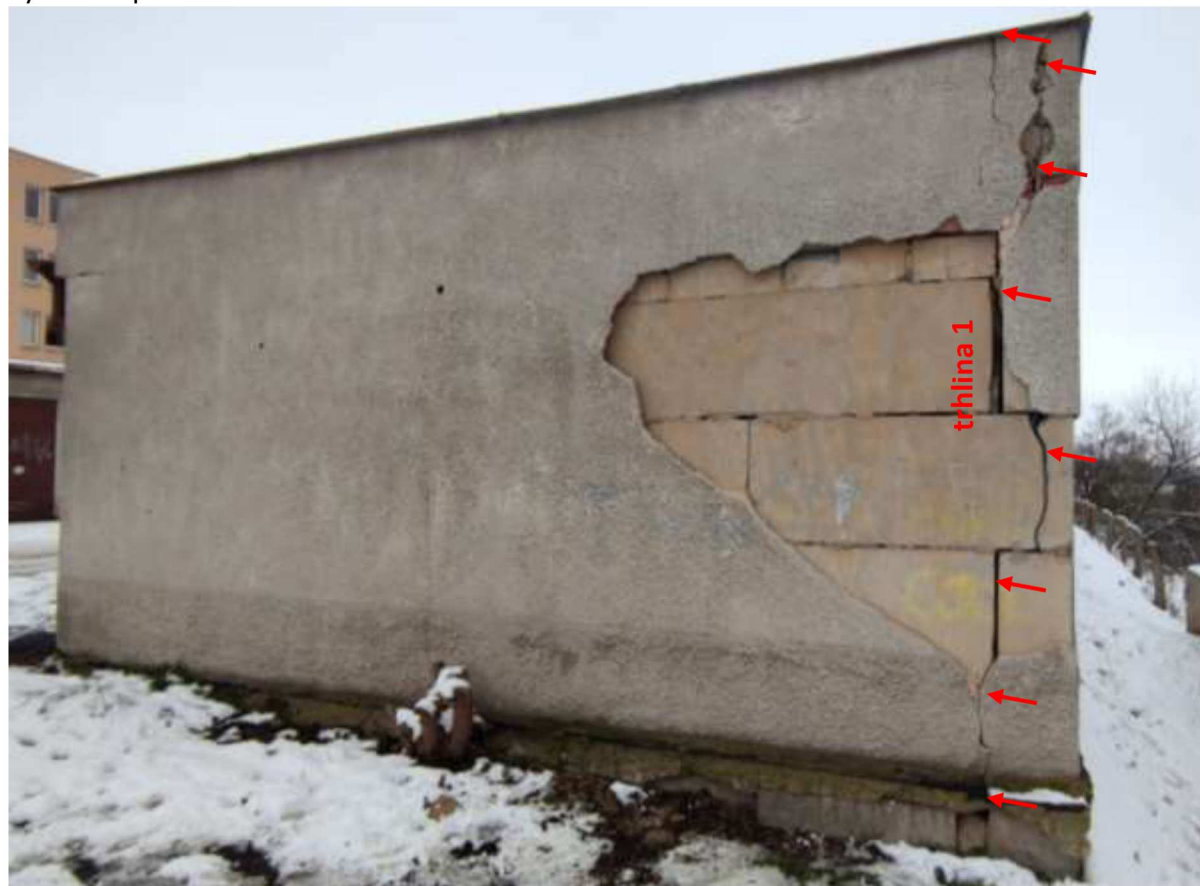
východní pohled

Trhlina má svislý charakter a je na celou výšku garáží, tedy od horní části založení stěnou až do atiky. Deformace v tlíně je převážně vodorovná cca konstantní šířky po celé výšce! ( $h =$  cca -0,5m až +3m)

Vodorovná trhlina navazující na nadpraží (horní roh) okenního otvoru. ( $h =$  cca +2m až +2,3m)

Trhlina má svislý charakter a končí v dolním rohu okna (luxfery). Trhlina se rozšiřuje směrem k oknu. ( $h =$  0 až +1,4m)

Trhlina v atice. Převážně svislý charakter po výšce atiky s návazností na vodorovnou trhlinu v místě nad věncem vně panelů. ( $h =$  +2,5m až +3,0m)

*Dle charakteru výše popsaných trhlin zde došlo k vysunutí betonových bloků v části pod podélnou severní stěnou v blízkosti postiženého rohu.*

- 1) zemní tlak zeminy násypu pod podlahou v kombinaci s výškovým rozdílem podlahy a terénu svahu vně garáže*
- 2) poměrně malá normálová síla od podélné stěny, která je zatížena pouze vlastní tíhou (střešní panely nesou příčné stěny)*
- 3) nevhodný návrh nebo provedení konstrukcí (nearmovaná základové konstrukce, ukončení nearmované betonové mazaniny na vnitřním okraji zdiva, absence nebo špatné provedení věnců)*

Cílem návrhu je zabránit rozvoji výše popsaných poruch. To znamená především nutnost odstranění příčiny poruchy. Proto bude stabilizována část založení, kde dochází k vodorovnému posunu.

1. odstranění mezistěny (příčky 150mm) mezi garáží 29 a 30
2. odstranění stávající betonové mazaniny
3. navrtání kanálků pro osazení výztuže V1 (Ø8/1050mm)

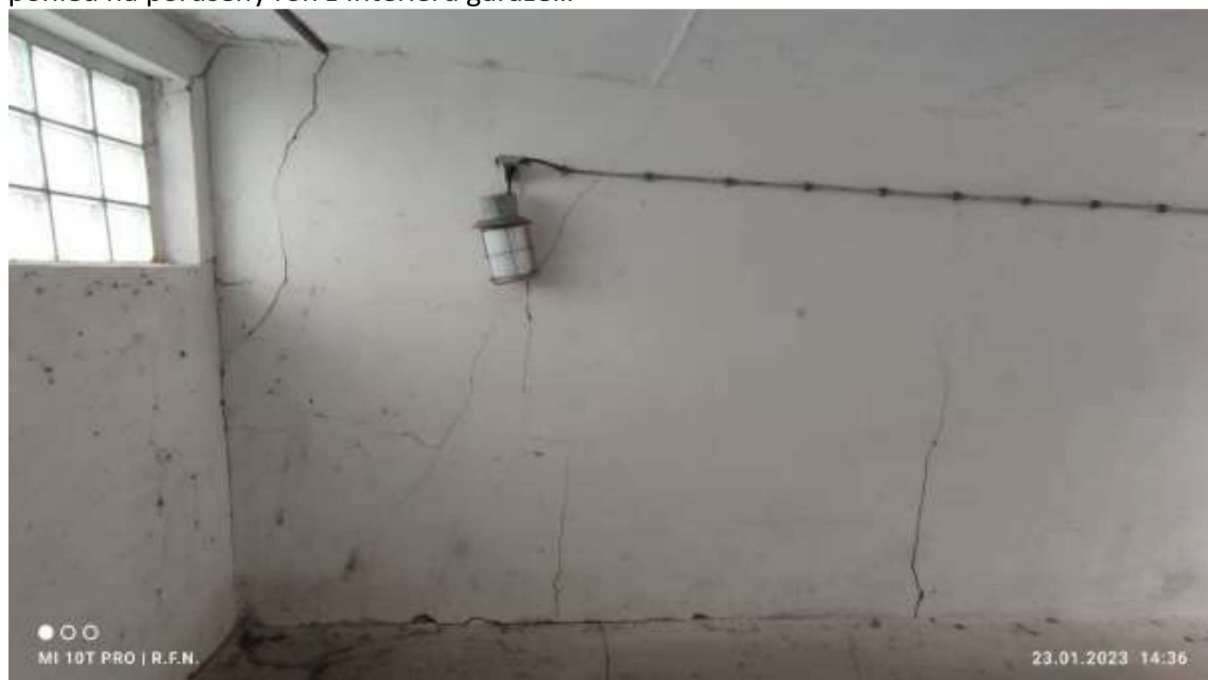
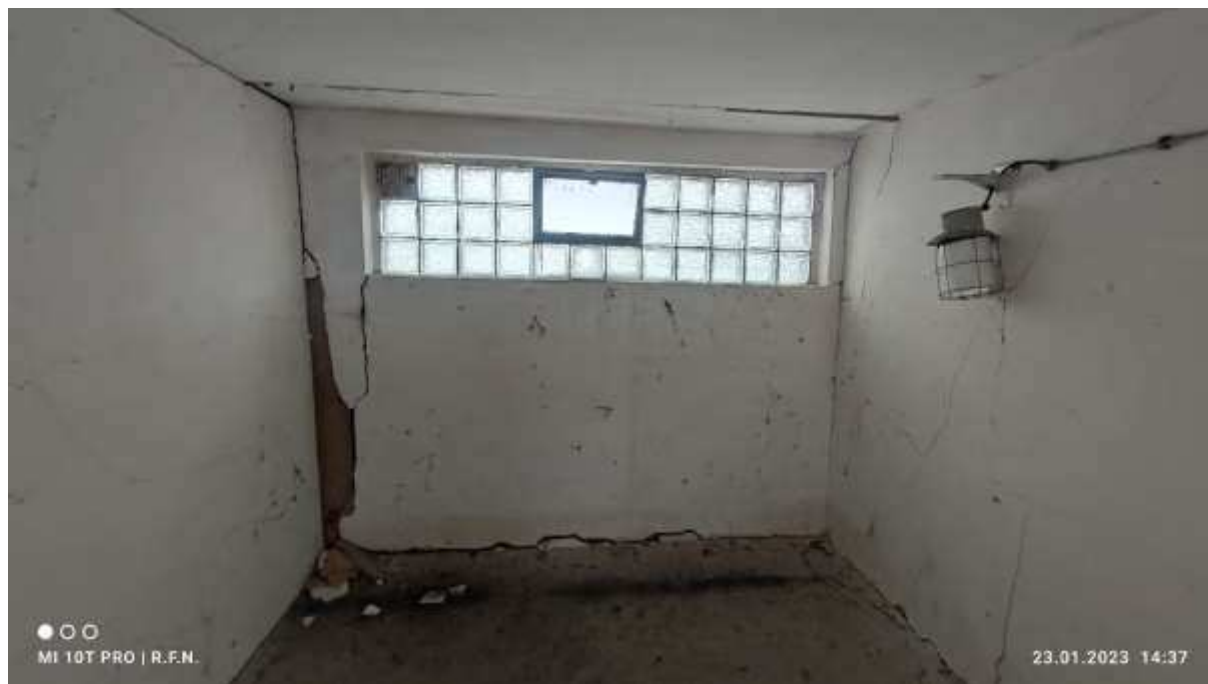
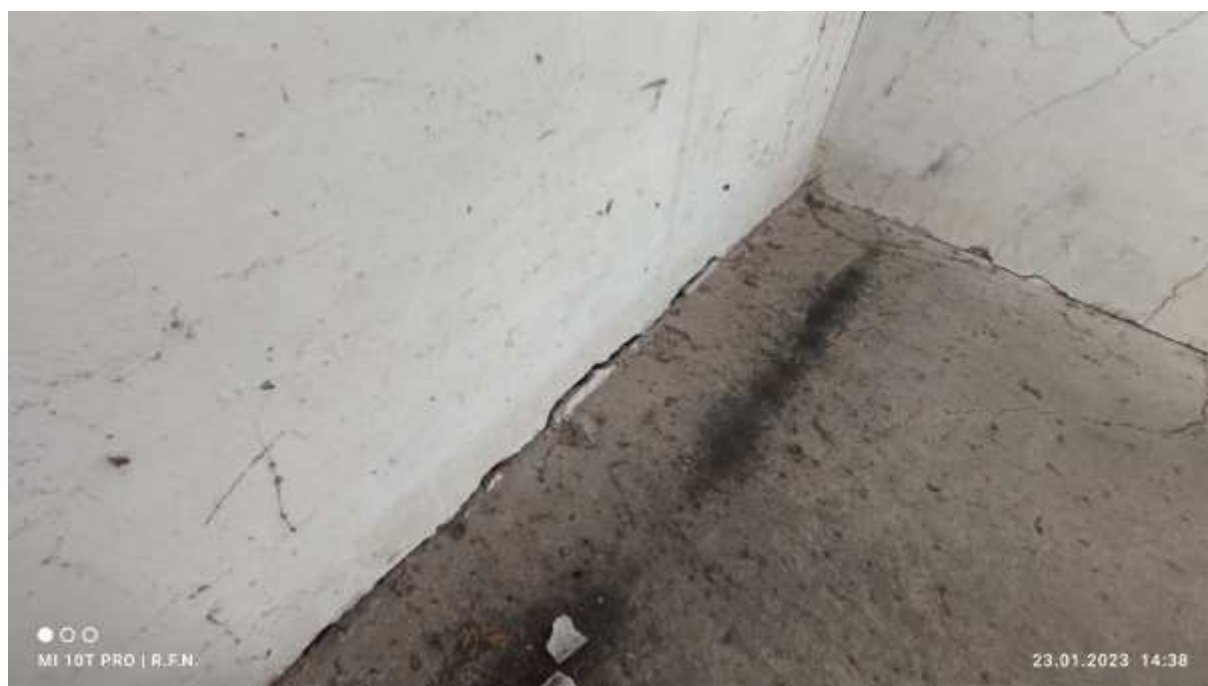
pohled na porušený roh z interiéru garáže...

zde je na trhlíně mezi podlahou s podélnou severní stěnou patrná vodorovná deformace v severní stěně vůči podlaze, tak mírný pokles podlahy

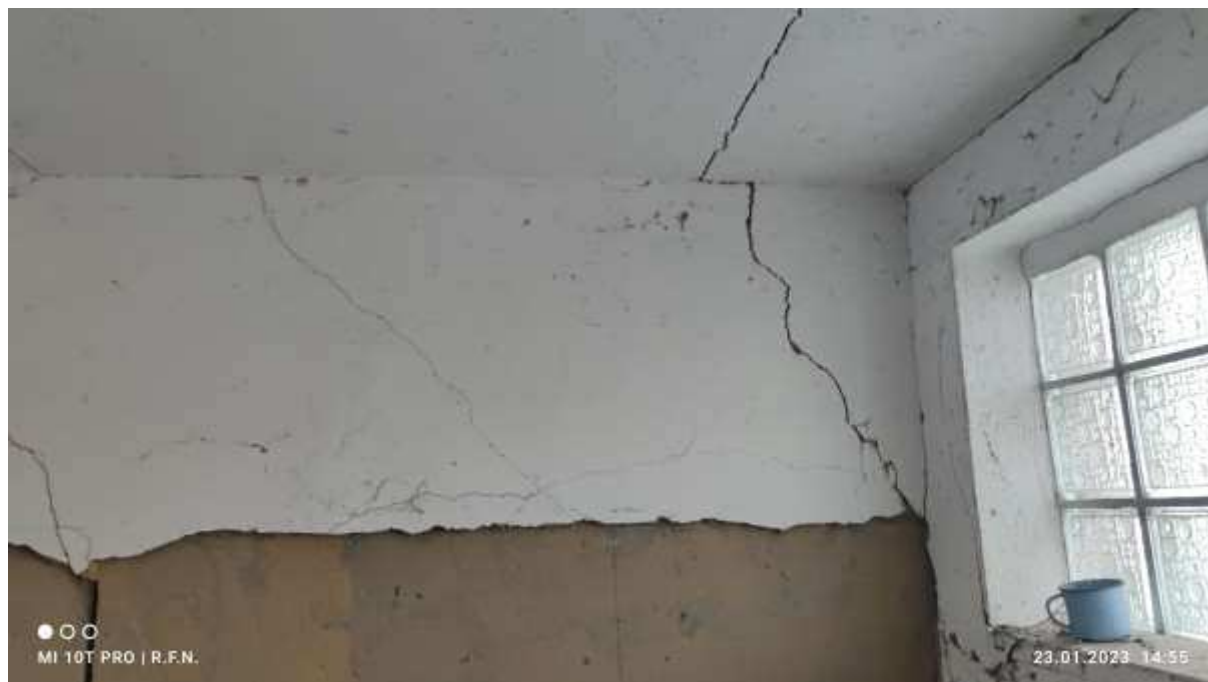
*Příčné nosné stěny jsou vystavěny na dostatečně dimenzovaných základech. Tyto stěny vykazují trhliny navazující na spáry uložených panelů. Příčinou je fakt, že buď nebyl zhotoven pod stropními panely, případně byl zhotoven chybně. Objekt je tedy příčně svázán pouze zazubenými spárami zdiva, což však v tomto případě nedostačuje! Dle zaznamenaných poruch lze předpokládat, že nedošlo ani k uložení zálivkové výztuže mezi panely nad příčnými stěnami!*

helikální výztuž oboustranně

projde přes podélné stěny s vodorovným zakončením do drážky L=300mm

drážka cca 150mm pod s.h. stropu !

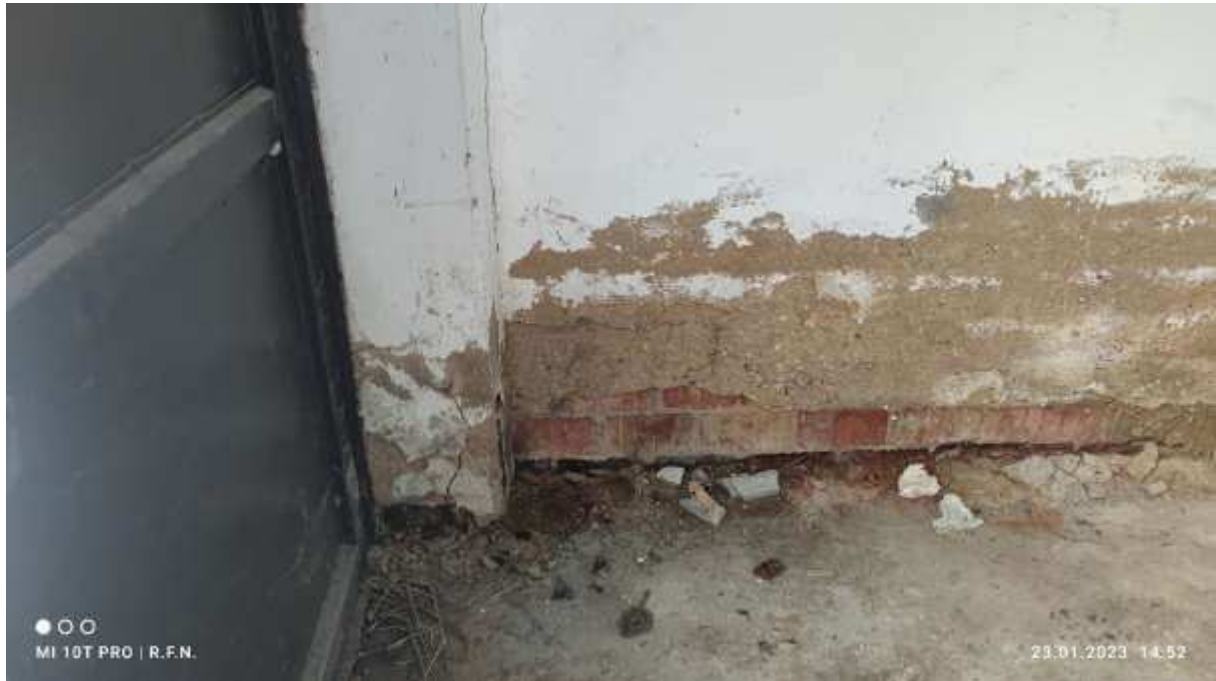
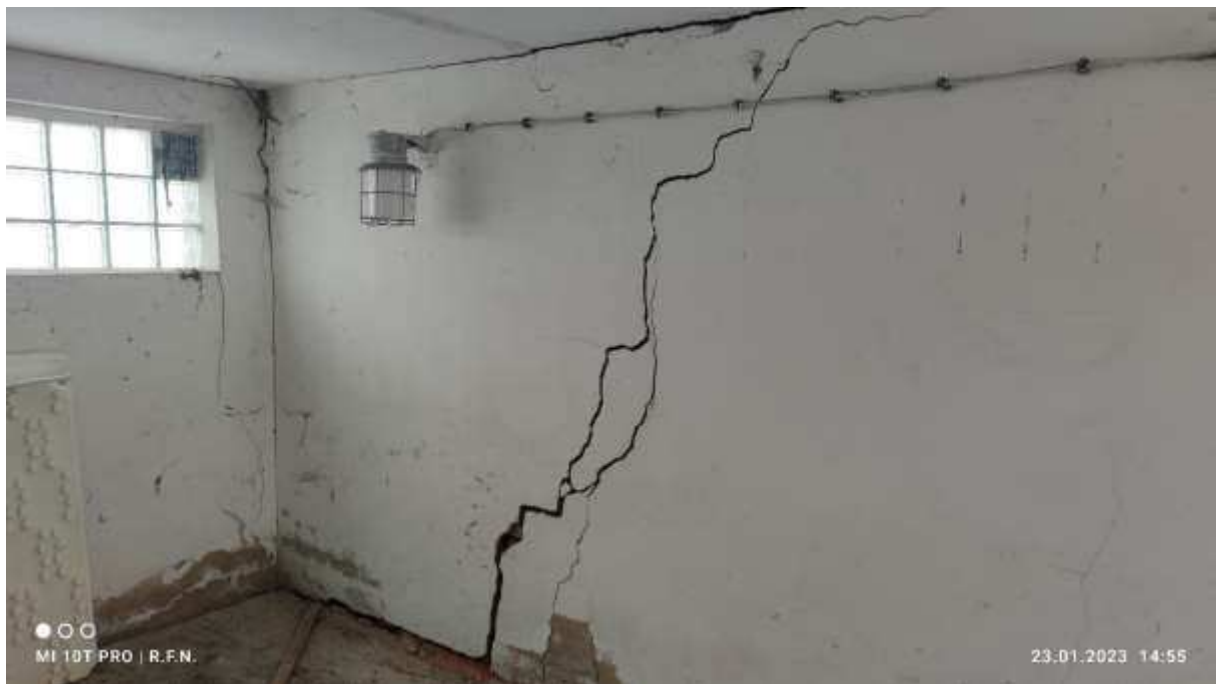
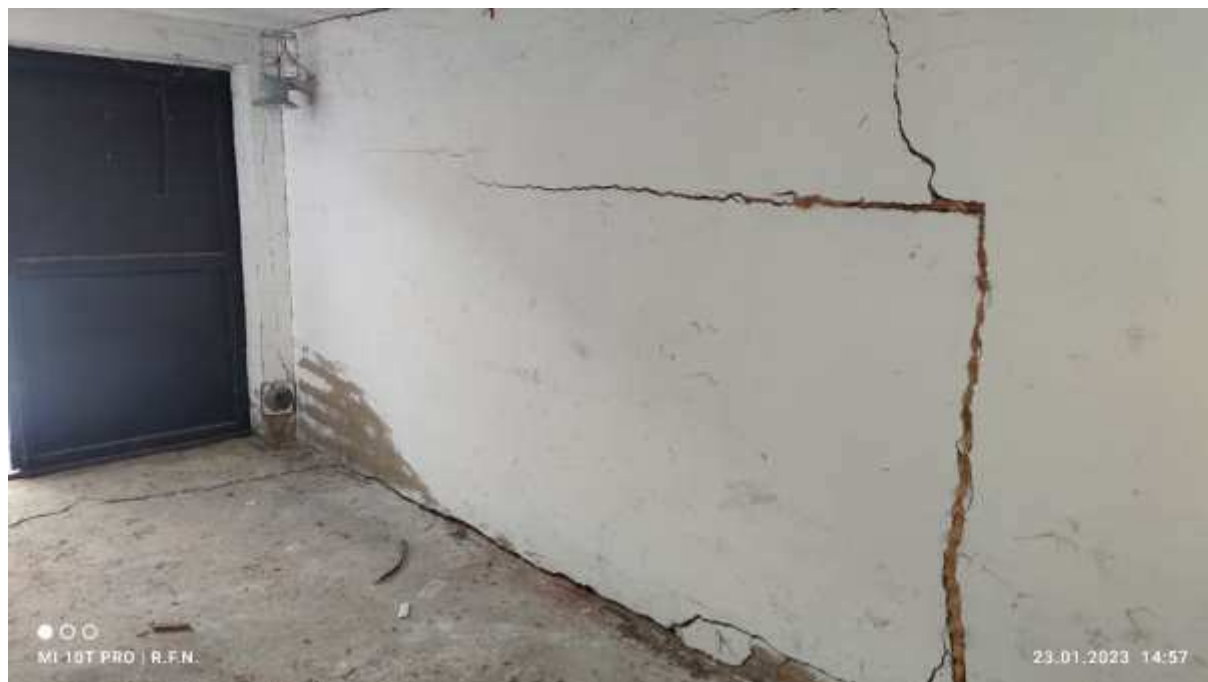
*Mezistěny – příčky mezi nosnými stěnami (v modulu 6m) jsou navrženy a provedeny přímo na betonovou mazaninu bez jakéhokoli založení nebo zesílení betonové desky! Ačkoli se jedná o nenosné dělicí stěny, tak takové založení je s ohledem na jílovité podloží a mocnost navážky zcela nevhodné. To nakonec dokazují také poruchy prakticky všech mezistěn.*

Příčky budou opraveny, vyspárováním, vyplombování degradované části zdiva, vyklínováním a vyplnění větších trhlin.

Vystavění nových příček nemá s ohledem na jejich chybné založení ekonomický smysl! Riziko poruch je zde i do budoucna, ačkoli je sníženo vlivem odvedení dešťových vod“

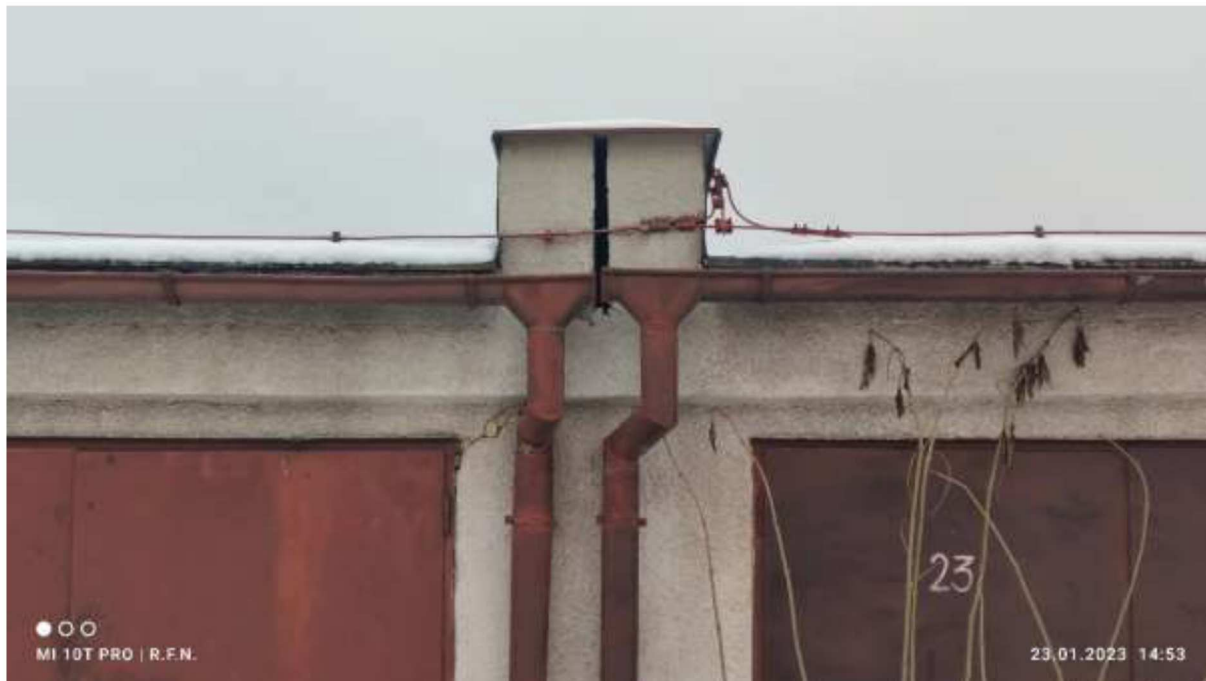
Chybné provedení dilatace mezery mezi dilatačními celky!!!

Délka dilatačního celku je 24,3m. Mezní délka dle ČSN 73 1101 je 24m. Pro funkční dilataci mezi objekty lze uznat, jako vyhovující!

Dle provedení bude rozhodnuto o proříznutí omítky nebo případně přerušení případného provázání v jižní a severní podélné stěně!
