**Restaurátorský záměr**  
**Perleťový relikviářový kříž, inv. č. KO – 55**

**Místo, datum: Jablonec n. Nisou, 29. 7. 2025**

**Vypracoval: Ing. arch. Václav Němec, DiS.**

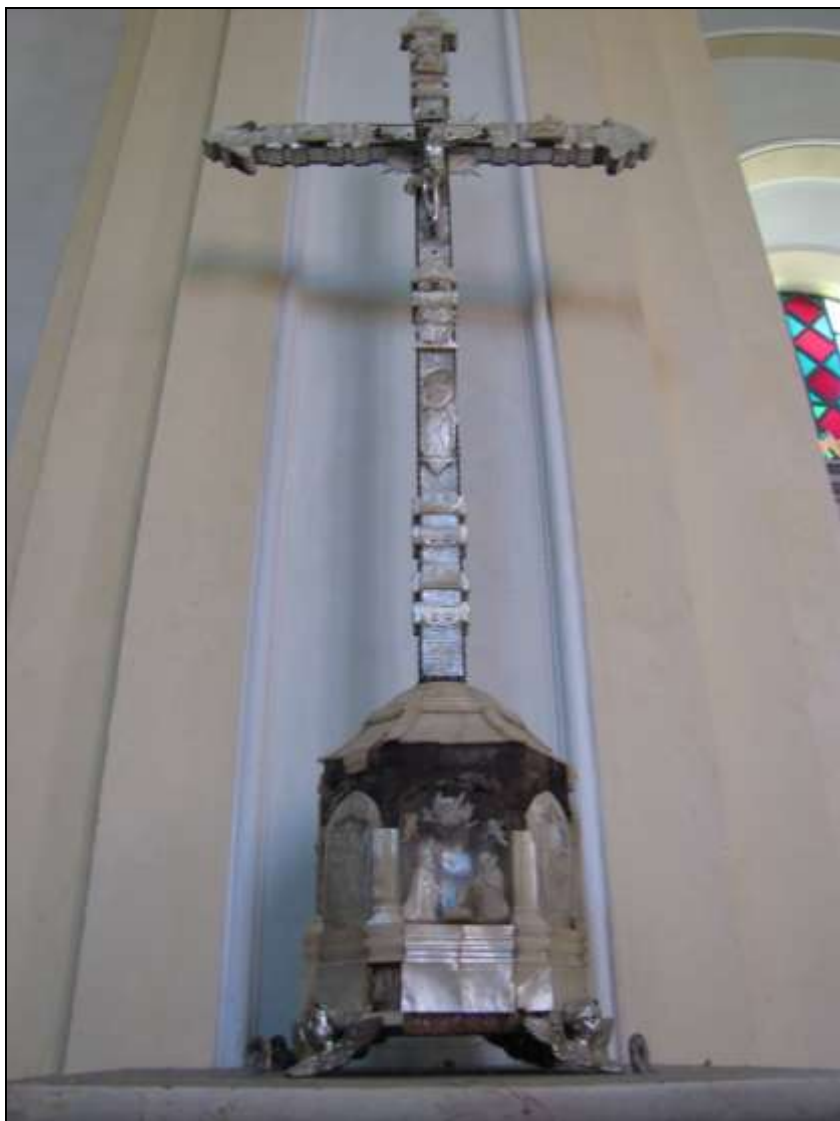
**Inv. č. KO-55 – Perleťový relikviářový kříž z poloviny 19. století  
Celkový pohled na kříž, značné množství chybějících perleťových  
prvků (cca 55 ks), uvolněné perleťové části, absence dřevěných  
profilovaných lišt z ebenového dřeva, povrchová oxidace na  
korpusu Krista – stávající stav**

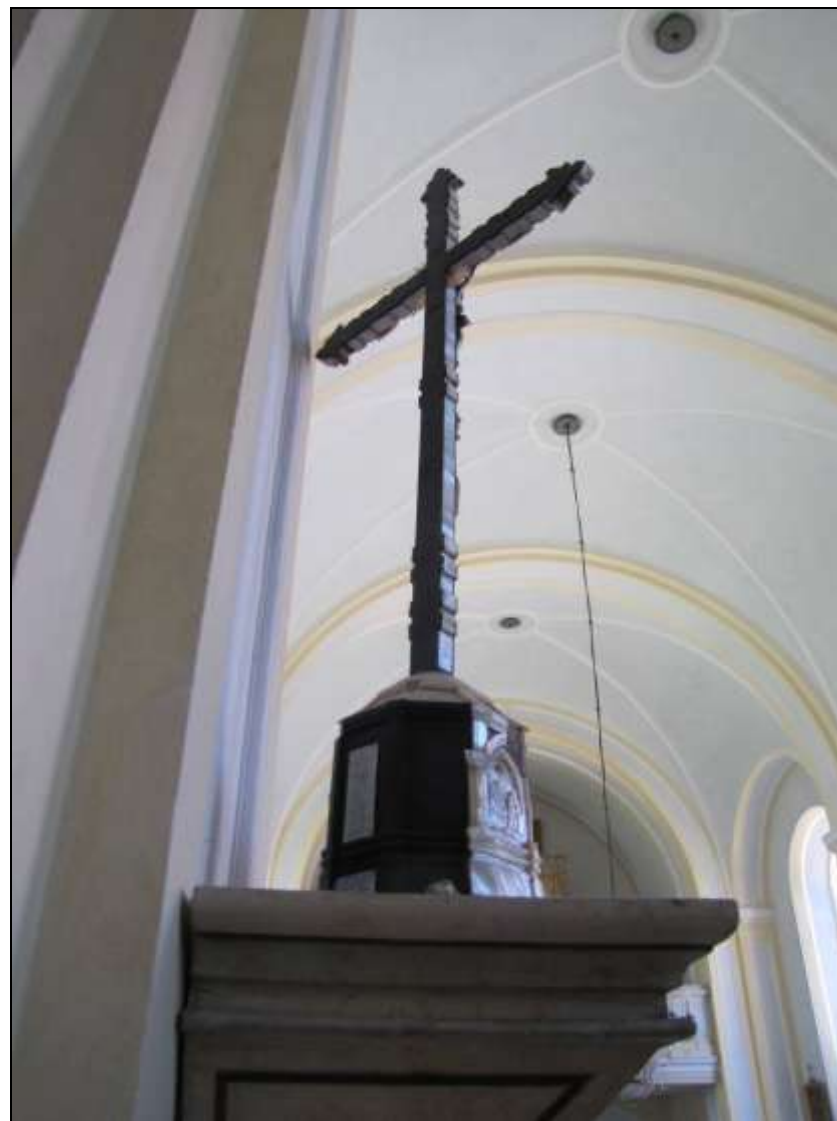
**Inv. č. KO-55 – pohled na zadní stranu kříže, značné množství  
chybějících perleťových prvků (cca 55 ks), uvolněné perleťové  
části, absence dřevěných profilovaných lišt z ebenového dřeva  
stávající stav**

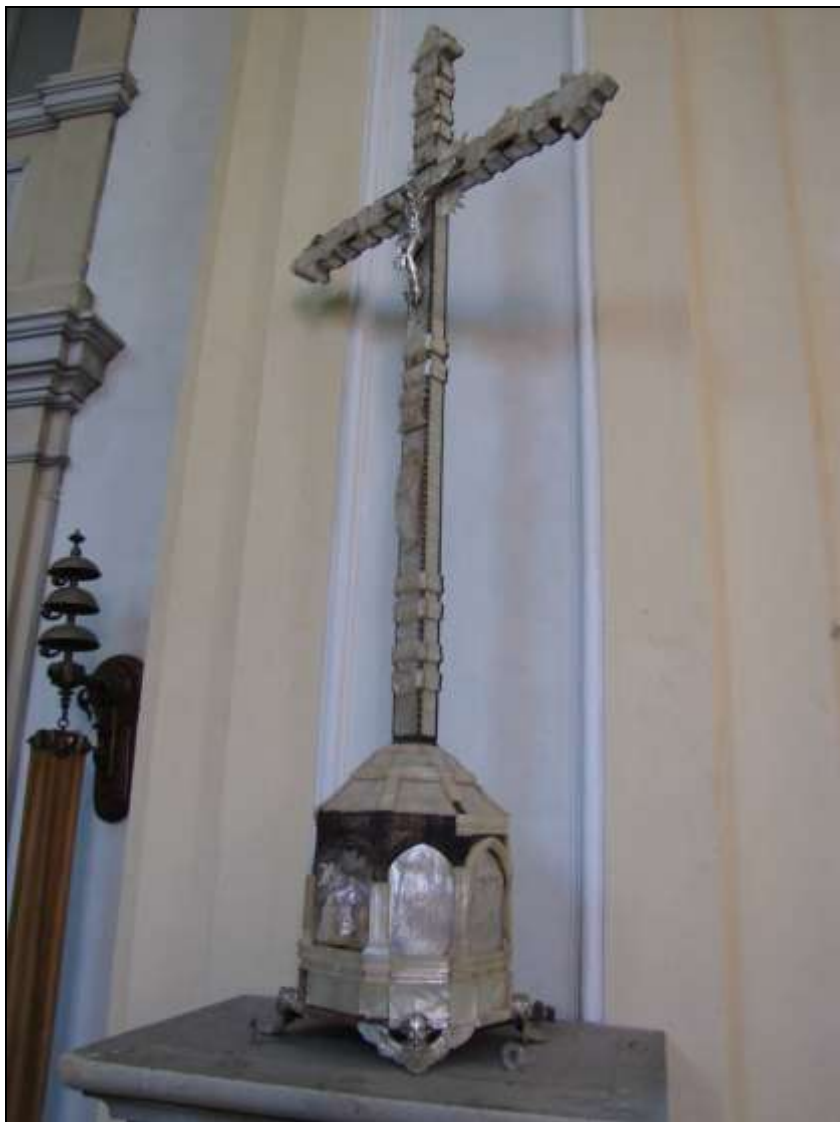
Inv. č. KO-55 – celkový pohled na kříž, chybějící perleťové prvky architektury na podstavci a stříšce podstavce, značné množství chybějících perleťových prvků (cca 55 ks), uvolněné perleťové části, povrchová oxidace na korpusu Krista – stávající stav

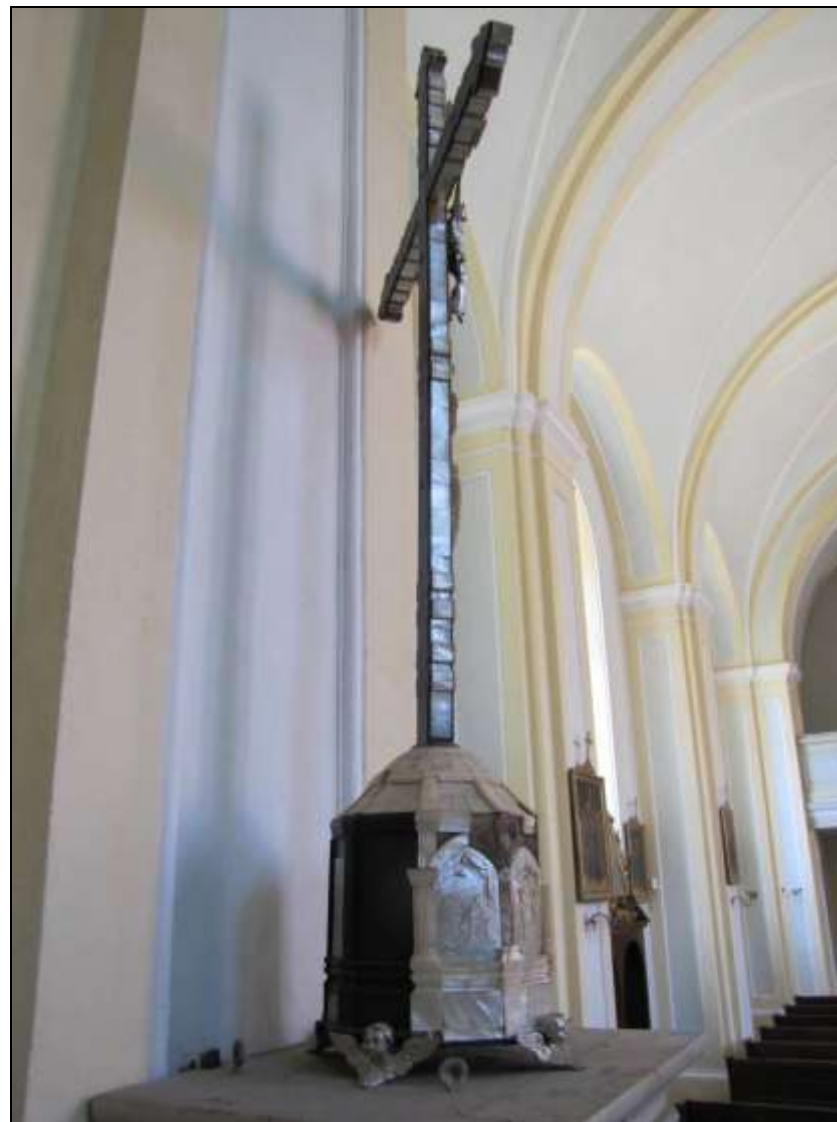
Inv. č. KO-55 – pohled na zadní stranu kříže, značné množství chybějících perleťových prvků (cca 55 ks), uvolněné perleťové části, absence dřevěných profilovaných lišt z ebenového dřeva – stávající stav

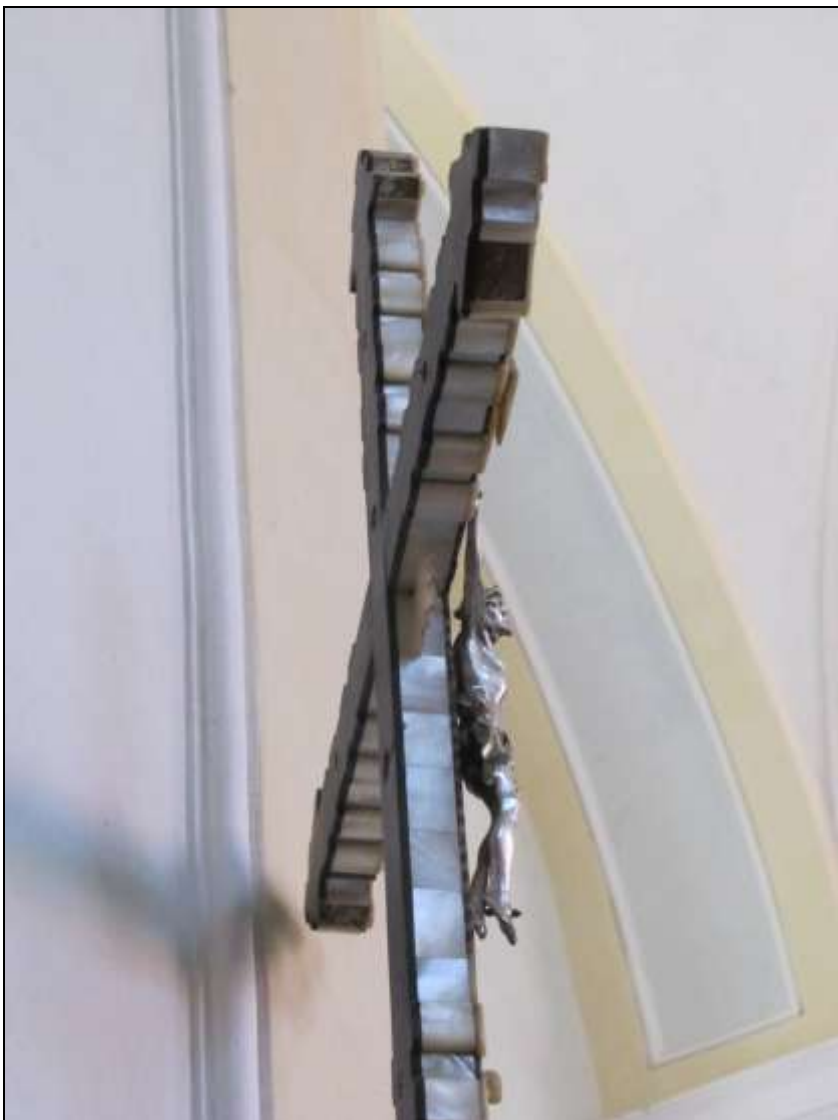
**Inv. č. KO-55 – detail na vrchní část kříže s chybějícími perleťovými prvky na spodní hraně vodorovného břevna a vrcholu hrany svislého břevna – stávající stav**

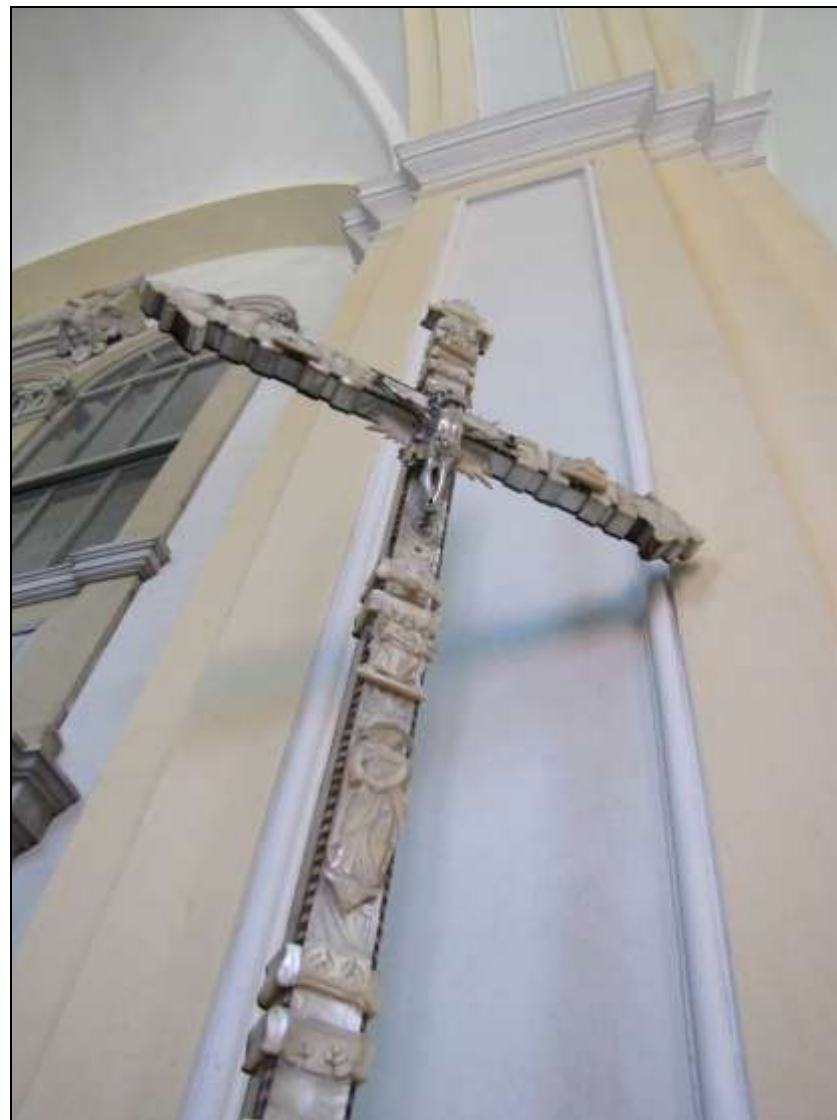
**Inv. č. KO-55 – detail pohledové části kříže s chybějícími perleťovými prvky na vodorovném a svislém břevnu kříže, nepůvodní části intarzované hrany kříže – stávající stav**

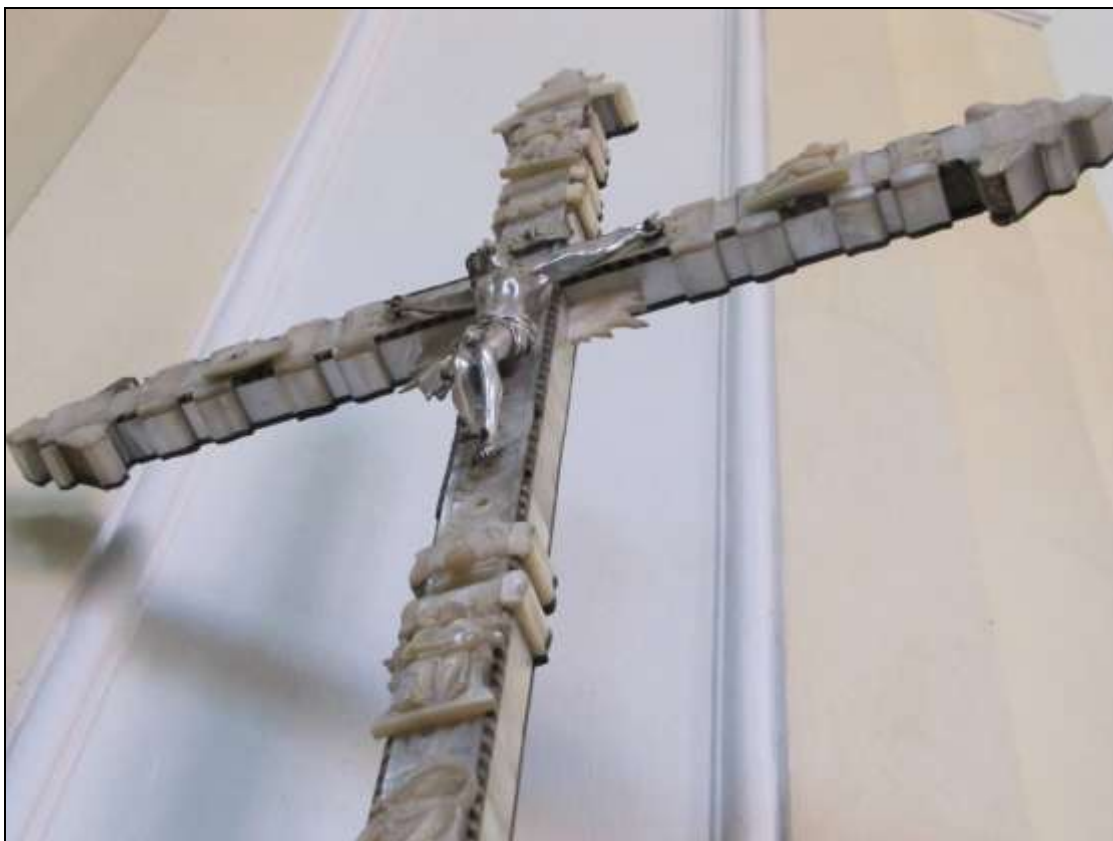
**Inv. č. KO-55 – detail pohledové části kříže s chybějícím reliéfem evangelisty v levé pohledové části, chybějící perleťové prvky na vodorovném a svislém břevnu kříže, nepůvodní části intarzované hrany kříže – stávající stav**

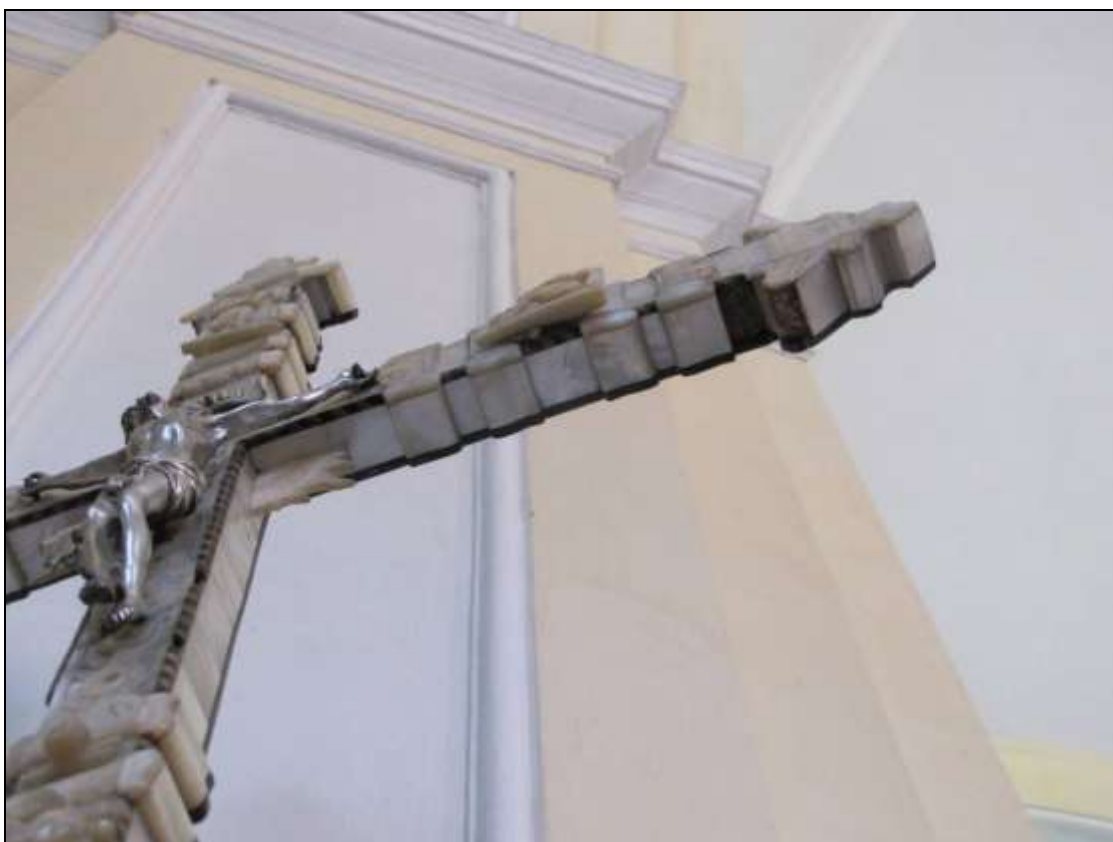
**Inv. č. KO-55 – detail pravé pohledové části kříže s chybějícími perleťovými prvky na vodorovném břevnu kříže, nepůvodní části intarzované hrany kříže – stávající stav**

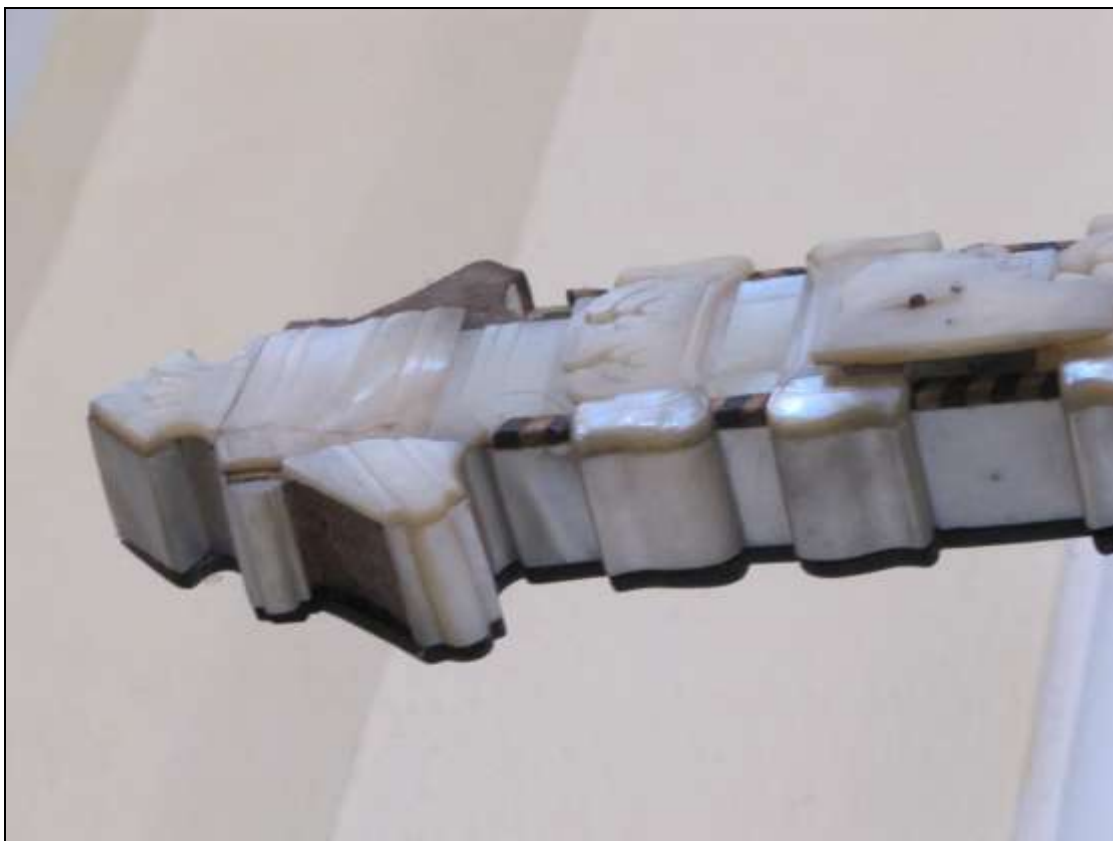
**Inv. č. KO-55 – detail levé pohledové části vodorovného břevna kříže s chybějícím reliéfem evangelisty a perleťových prvků včetně a nepůvodní intarzie hrany stávající stav**

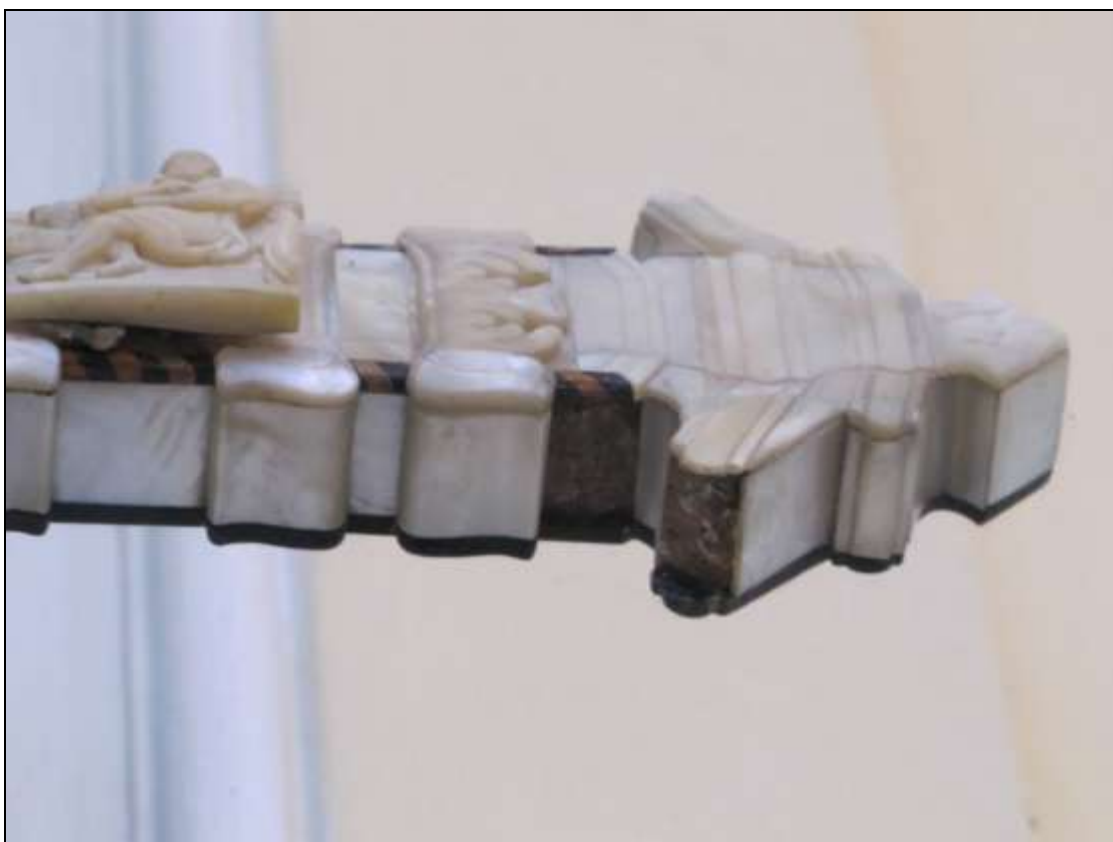
**Inv. č. KO-55 – detail pravé pohledové části vodorovného břevna kříže s chybějícími perleťovými prvky a nepůvodní intarzií hrany – stávající stav**

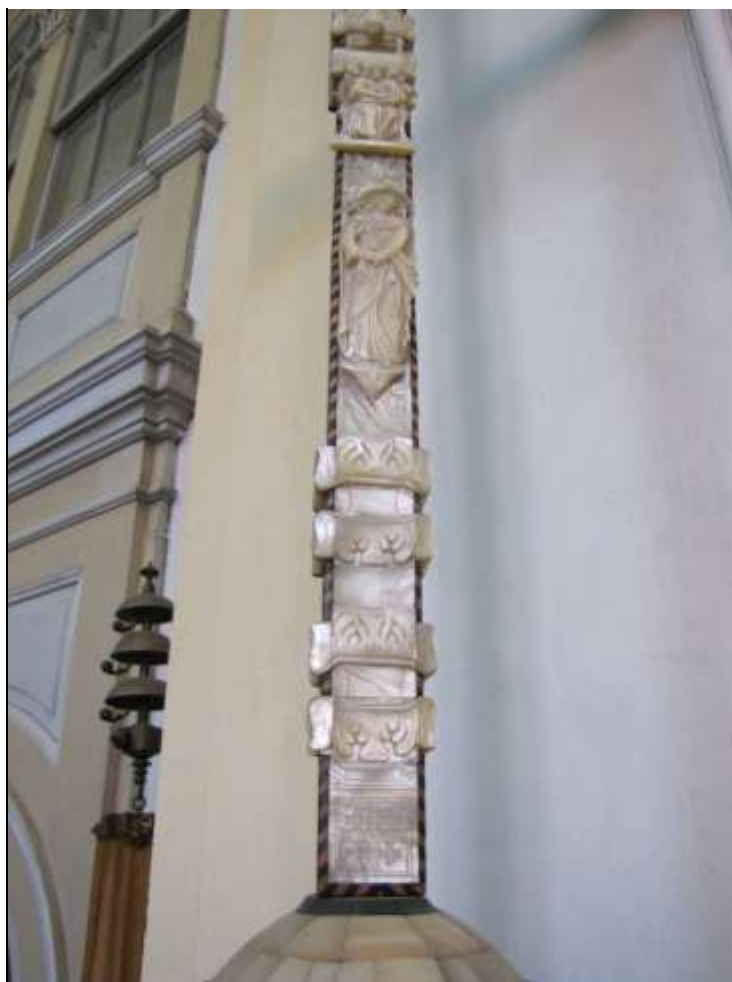
**Inv. č. KO-55 – detail spodní části kříže s nepůvodními částmi intarzie hrany, zřejmě uvolněné perleťové prvky na těle kříže – stávající stav**

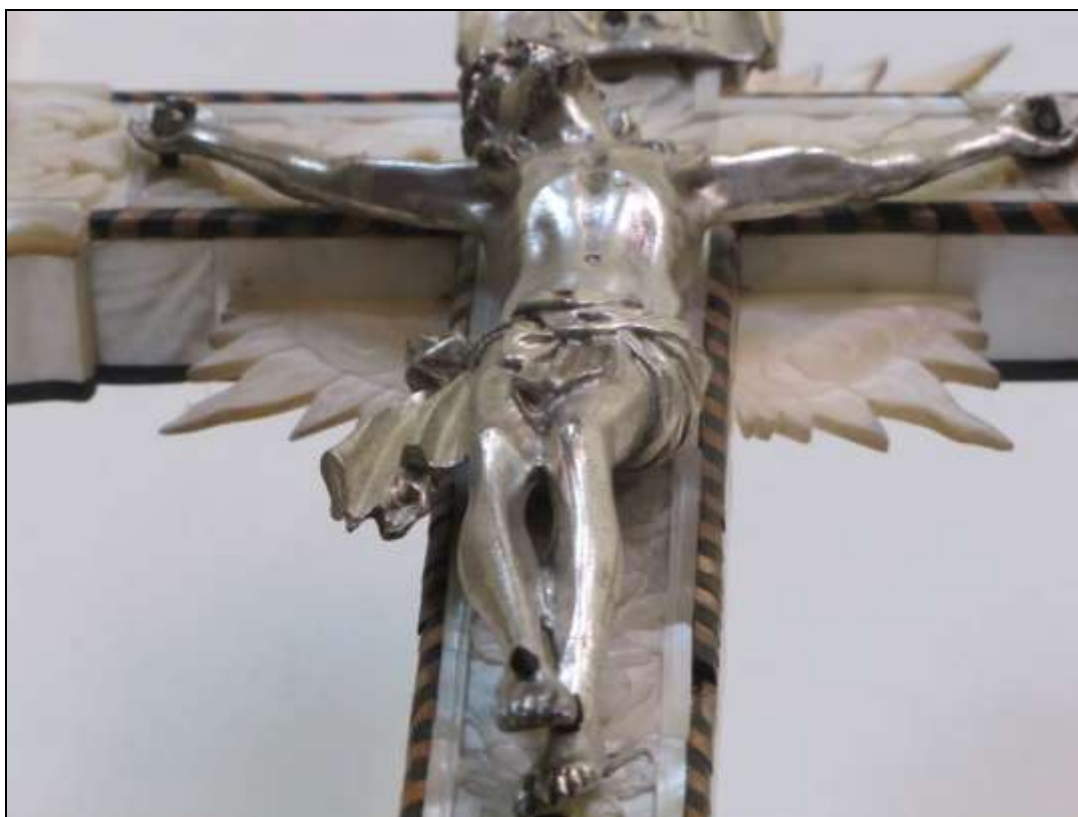
Vizuálním průzkumem na místě bylo zjištěno, že dochází k povrchové korozi na kovovém korpusu Krista.

**Inv. č. KO-55 – detail středové části kříže s korpusem Krista s povrchovou oxidací, absence svatozáře v levé horní části, uvolněná intarzie hrany kříže s chybějícími prvky stávající stav**

- nátěrem, případně voskem na dřevo (Bondex)- po konzultaci s investorem
- dekonzervace kovového korpusu Krista (konzervace Paraloidem B72 provedena v r. 2015) xylenem, příp. acetone (bude vyzkoušeno), odstranění oxidačních produktů jemně mechanicky ze všech kovových částí (vč. hřebů) za pomoci srážené křídly, ethylalkoholu či xyleny jemnými kartáčky a vatovými smotky na bambusových špejlích (perleťové prvky budou ochráněny zakrytím)
  - dekonzervace ochranné vrstvy na nohou podstavce (andělické hlavičky) a kovových nápisových štítcích a provedení nového konzervačního nátěru lakem Paraloid B 72
  - čištění lékařským lihem před konzervací kovového korpusu Krista
  - konzervace korpusu Krista lakem Paraloid B 72
  - vypracování restaurátorské zprávy ve 3 parách s příloženým CD s veškerými fotografiemi počátečního stavu, z průběhu restaurování a stavu po restaurování

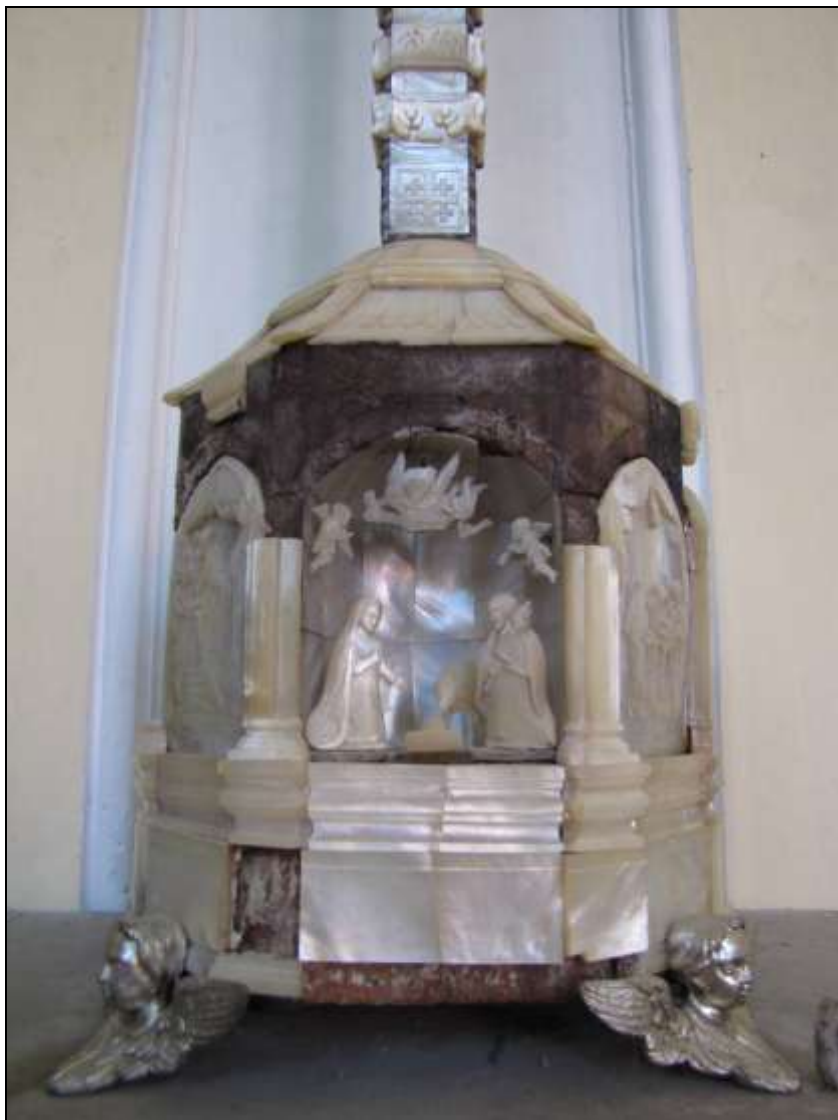
**Inv. č. KO-55 – přední strana podstavce kříže se  
značným množstvím chybějících perleťových prvků, uvolněné  
perleťové části, absence dřevěných profilovaných lišt z ebenového  
dřeva – stávající stav**

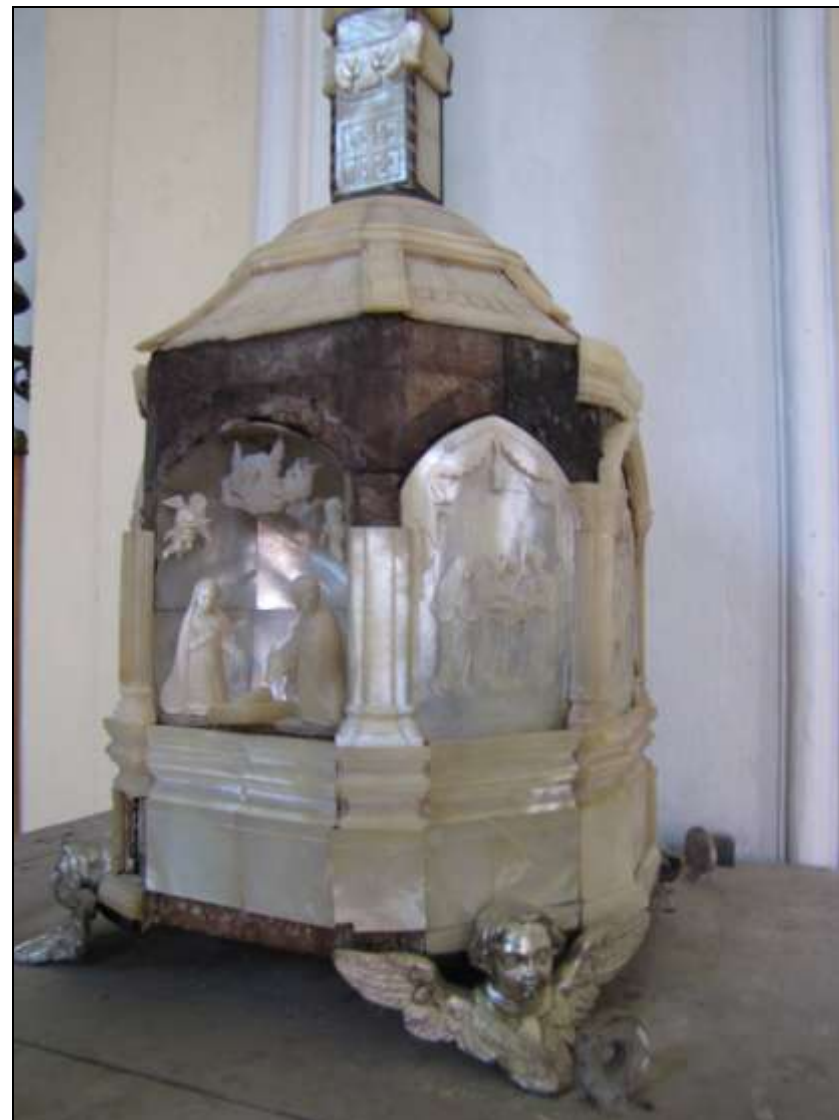
**Inv. č. KO-55 – předobochní pohled na podstavec kříže se  
značným množstvím chybějících perleťových prvků, uvolněné  
perleťové části, absence dřevěných profilovaných lišt z ebenového  
dřeva – stávající stav**

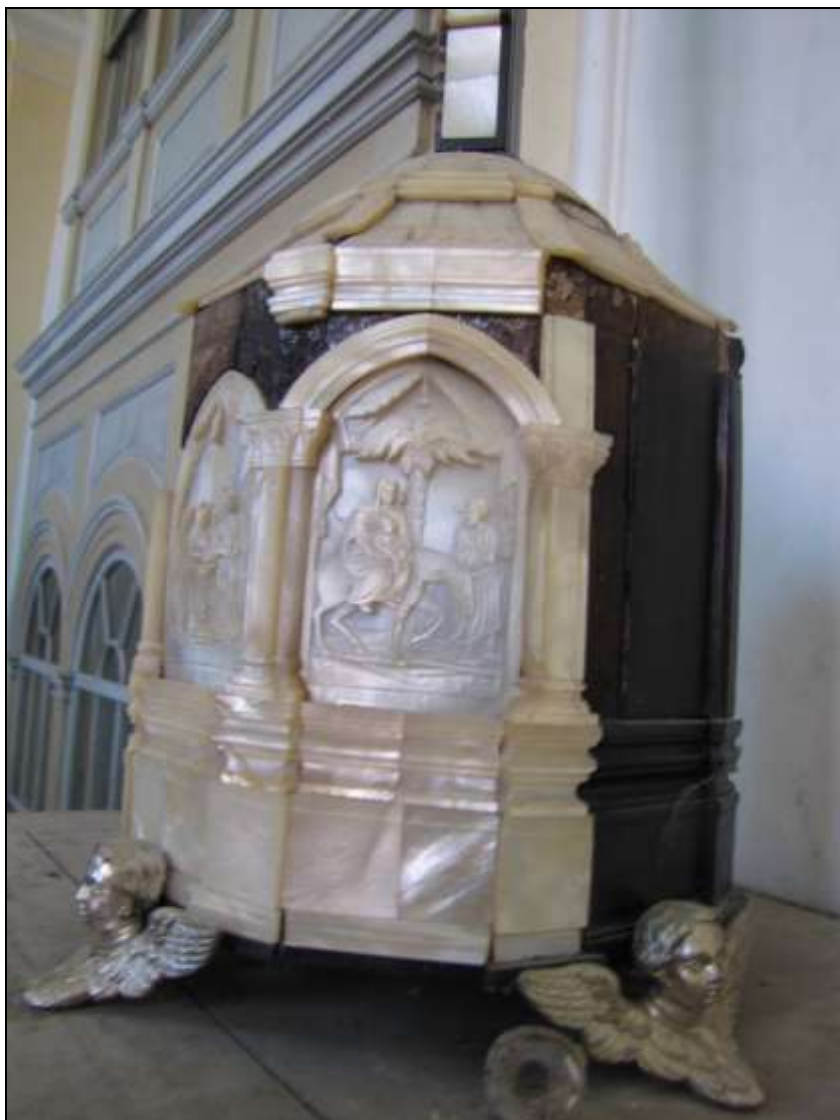
**Inv. č. KO-55 – boční pohled na podstavec kříže se značným množstvím chybějících perleťových prvků, uvolněné perleťové části – stávající stav**

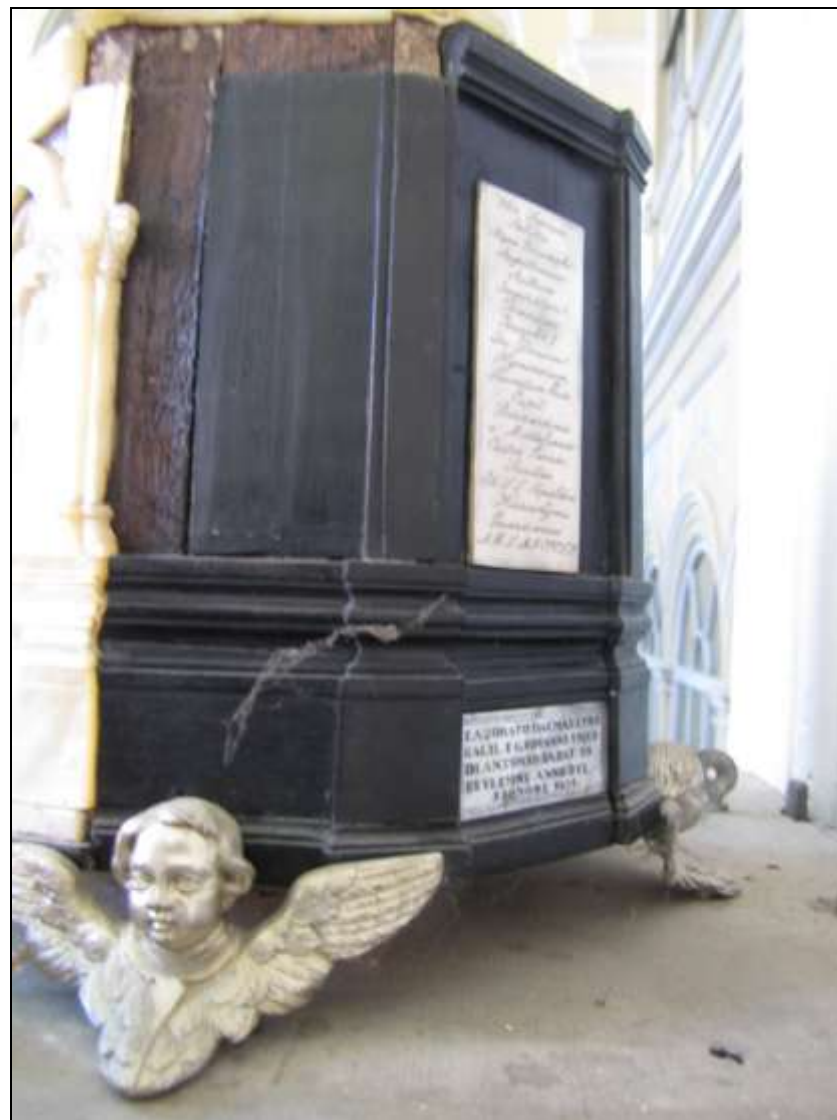
Chybí dřevěné prvky na zadní nepohledové straně podstavce vlevo (svislý fornýr, prvky architektury), část spodního lemování u základny v podobě ploché lišty (zřejmě ebenové dřevo).

**Inv. č. KO-55 – pohled na zadní stranu podstavce s chybějícími dřevěnými prvky a chybějícími perleťovými částmi – stávající stav**

- rekonstrukce chybějících ebenových lišt u základny podstavce, rekonstrukce černě mořeného fornýru a profilových lišt (architektonické články) na zadní straně podstavce

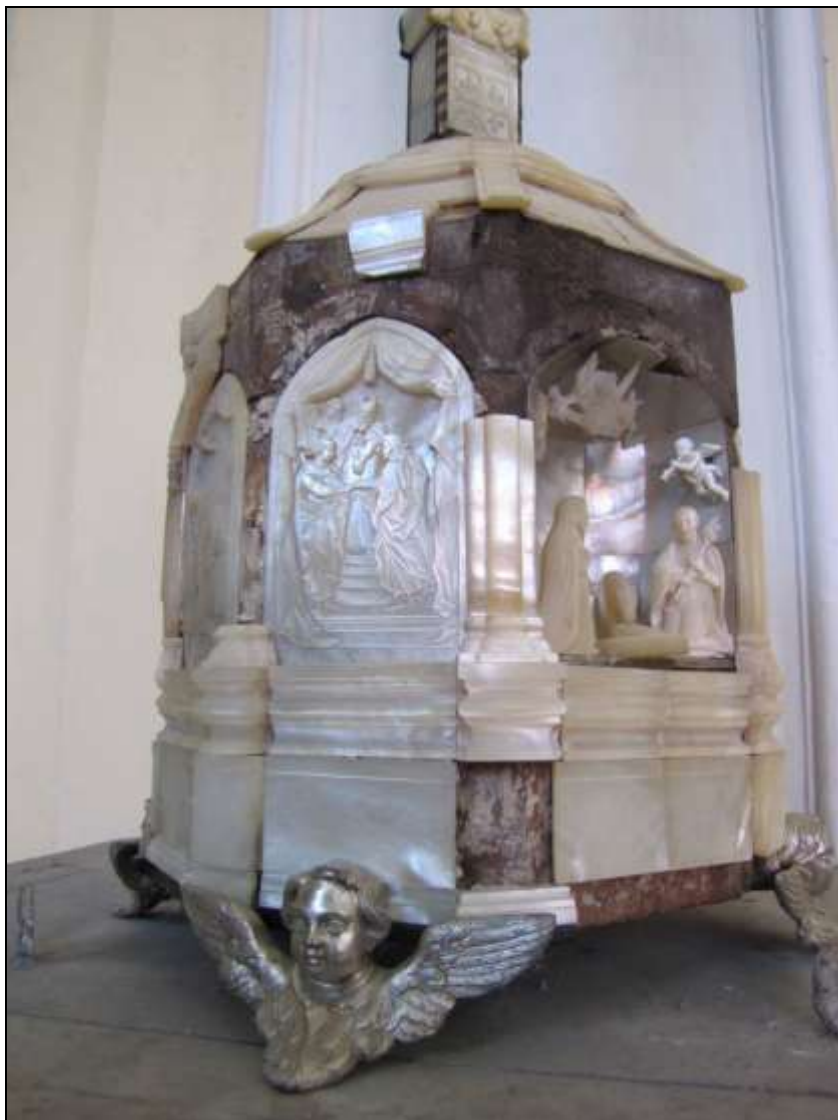
Inv. č. KO-55 – předobojní pohled na podstavec kříže se  
značným množstvím chybějících perleťových prvků, uvolněné  
perleťové části, absence dřevěných profilovaných lišt z ebenového  
dřeva – stávající stav

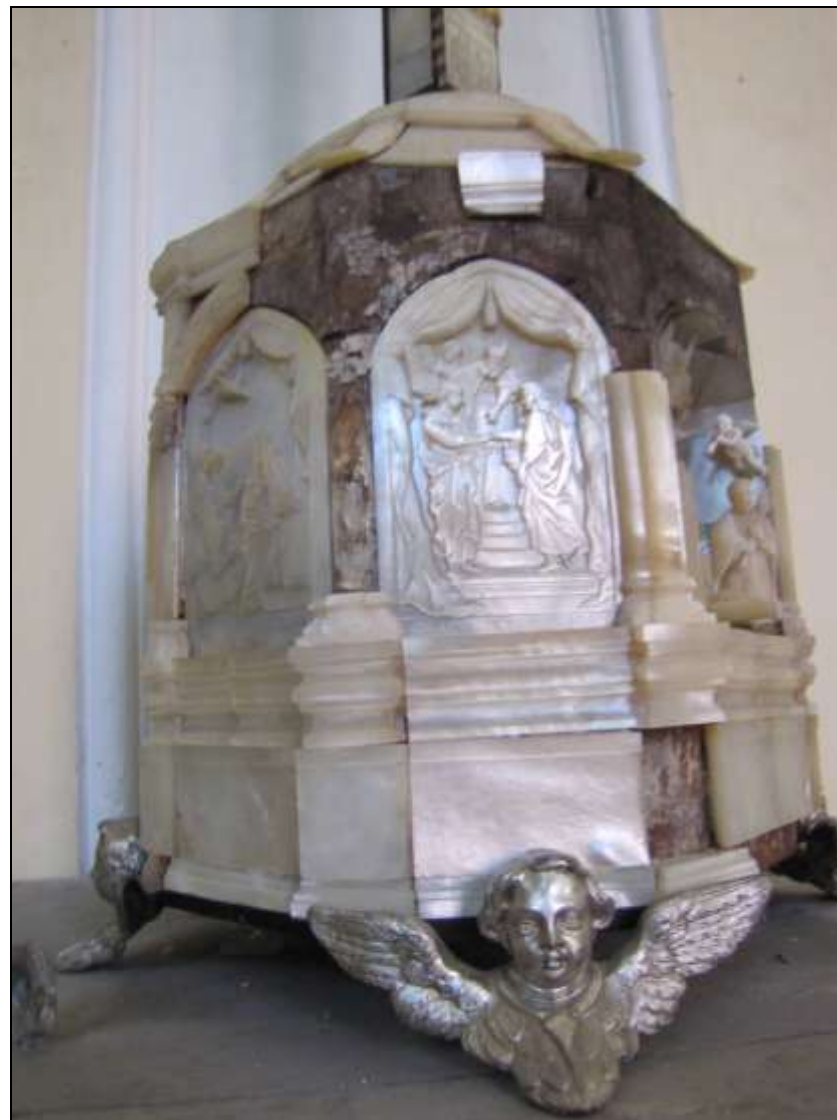
Inv. č. KO-55 – předobojní pohled na podstavec kříže se  
značným množstvím chybějících perleťových prvků, uvolněné  
perleťové části – stávající stav

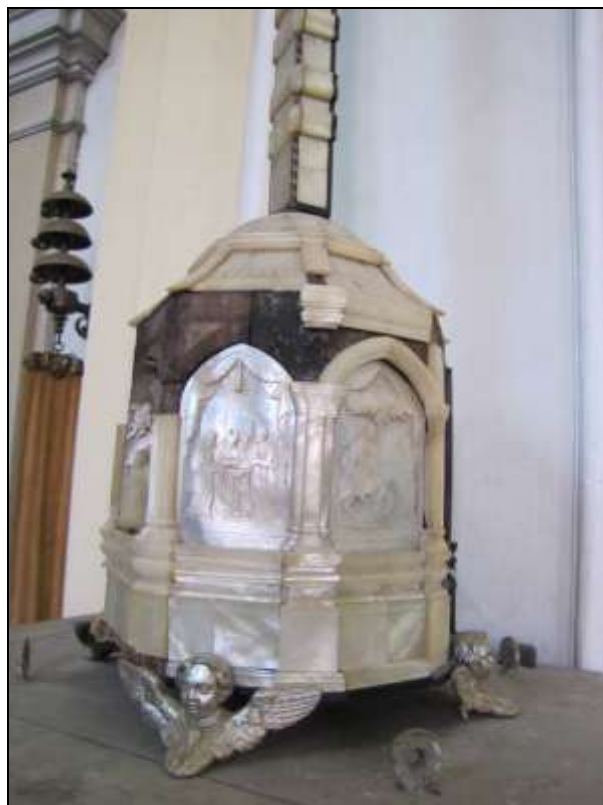
**Inv. č. KO-55 – boční pohled na podstavec kříže se značným množstvím chybějících perleťových prvků, uvolněné perleťové části – stávající stav**

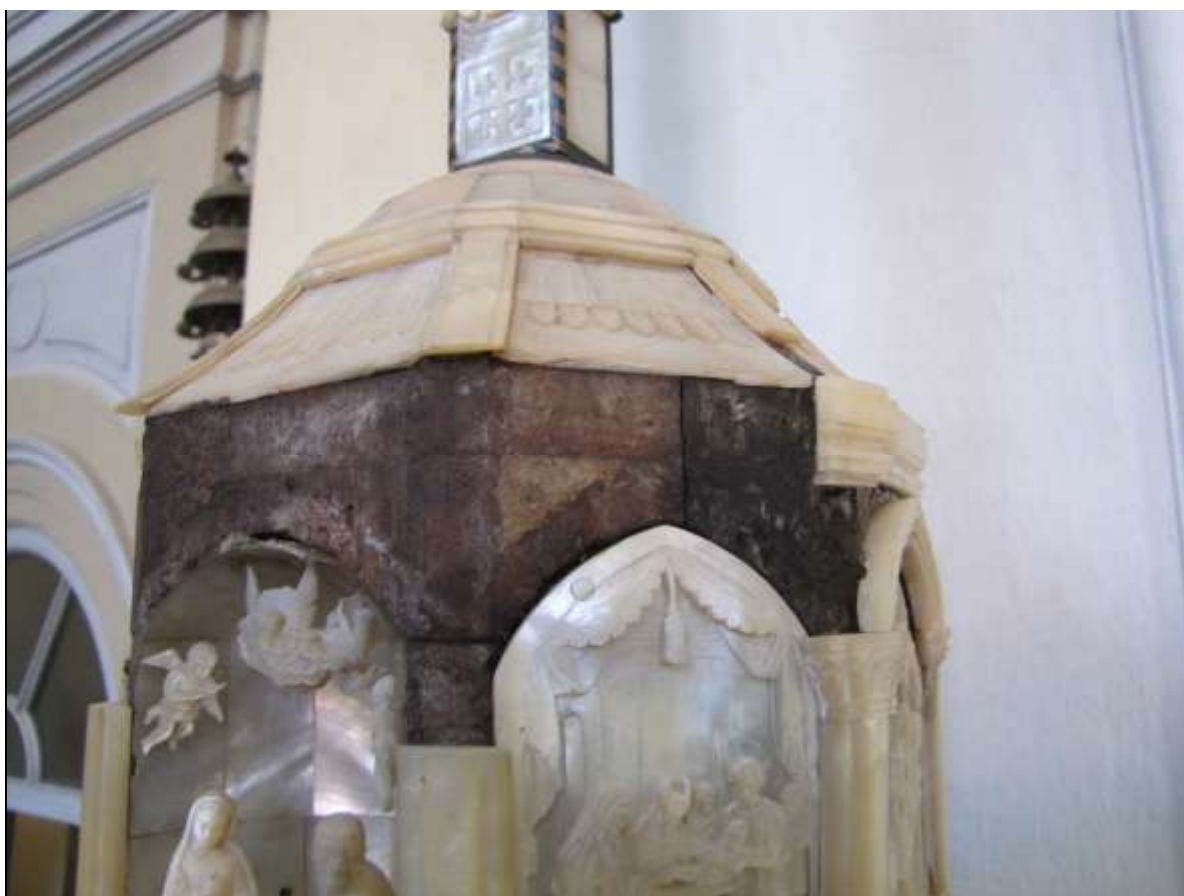
**Inv. č. KO-55 – detail na vrchní část podstavce se značným množstvím chybějících perleťových prvků (architektonické články), uvolněné perleťové části – stávající stav**

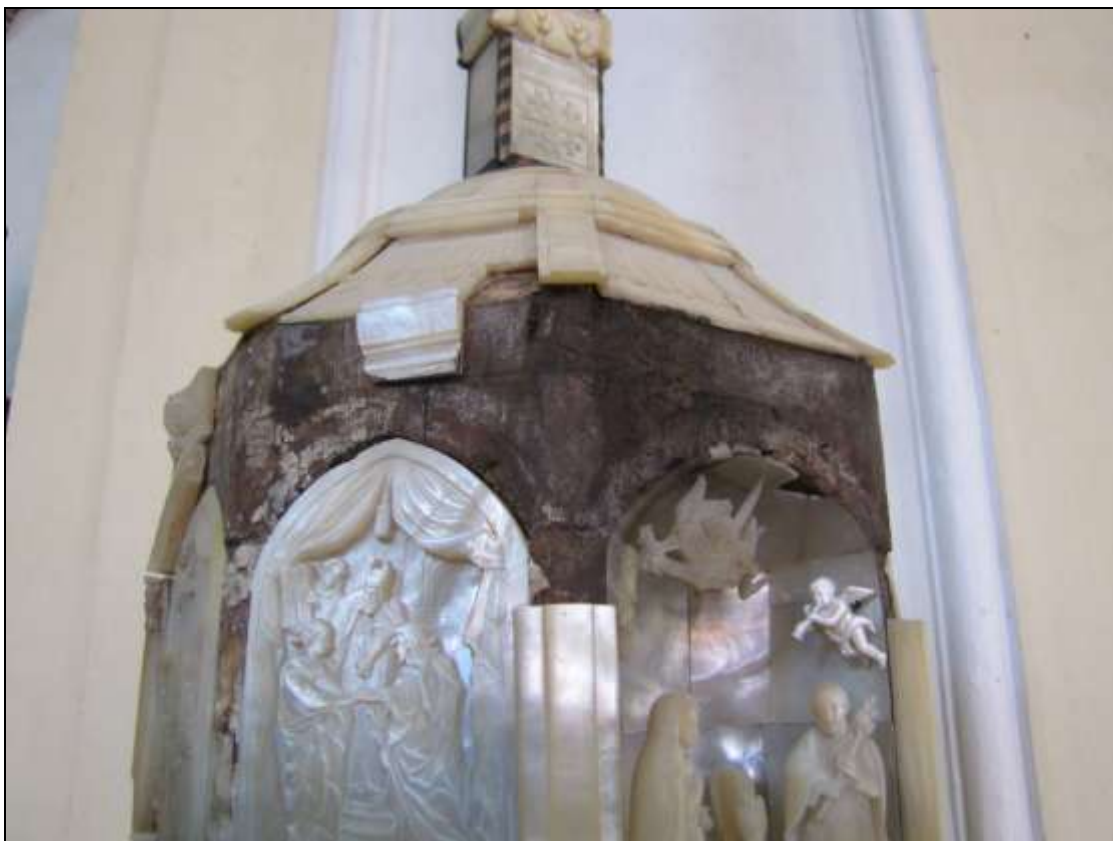
**Inv. č. KO-55 – detail na vrchní část podstavce se značným množstvím chybějících perleťových prvků (architektonické články, části stříšky), uvolněné perleťové části stávající stav**

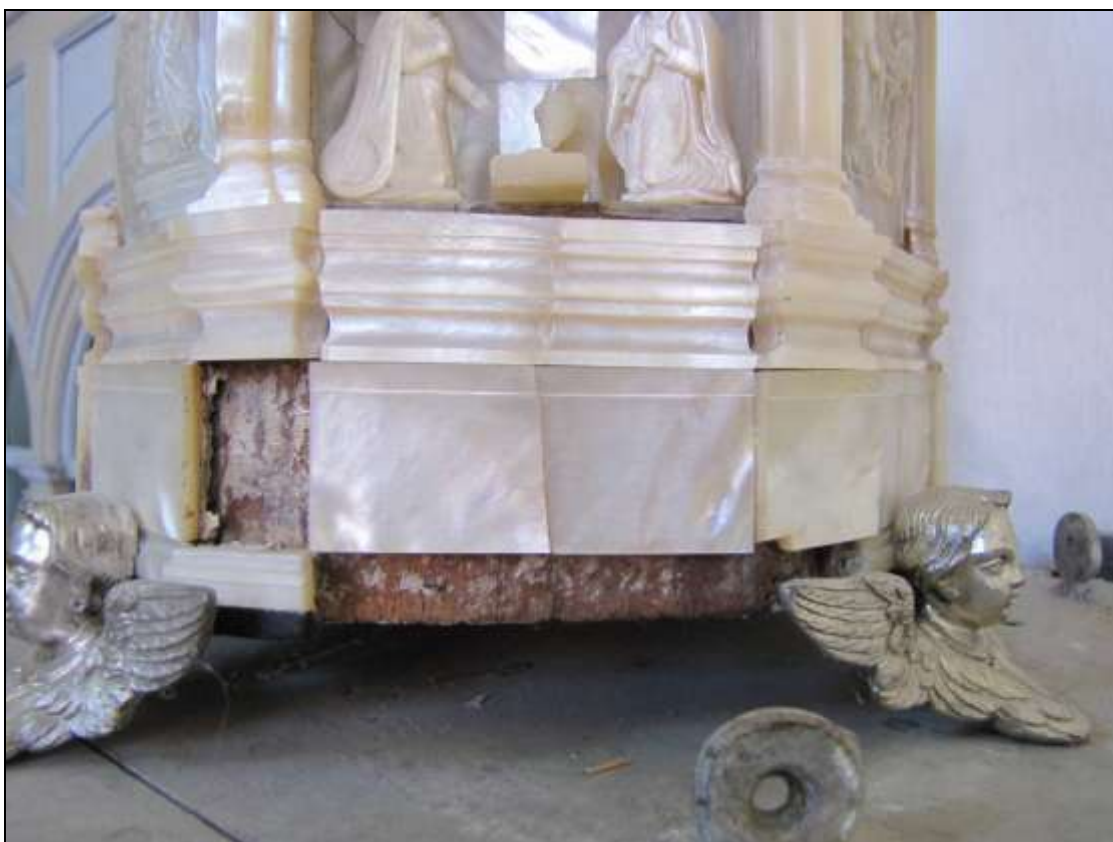
**Inv. č. KO-55 – detail přední spodní části podstavce kříže s chybějícími perleťovými prvky, uvolněné perleťové části, absence dřevěných profilovaných lišt z ebenového dřeva – stávající stav**

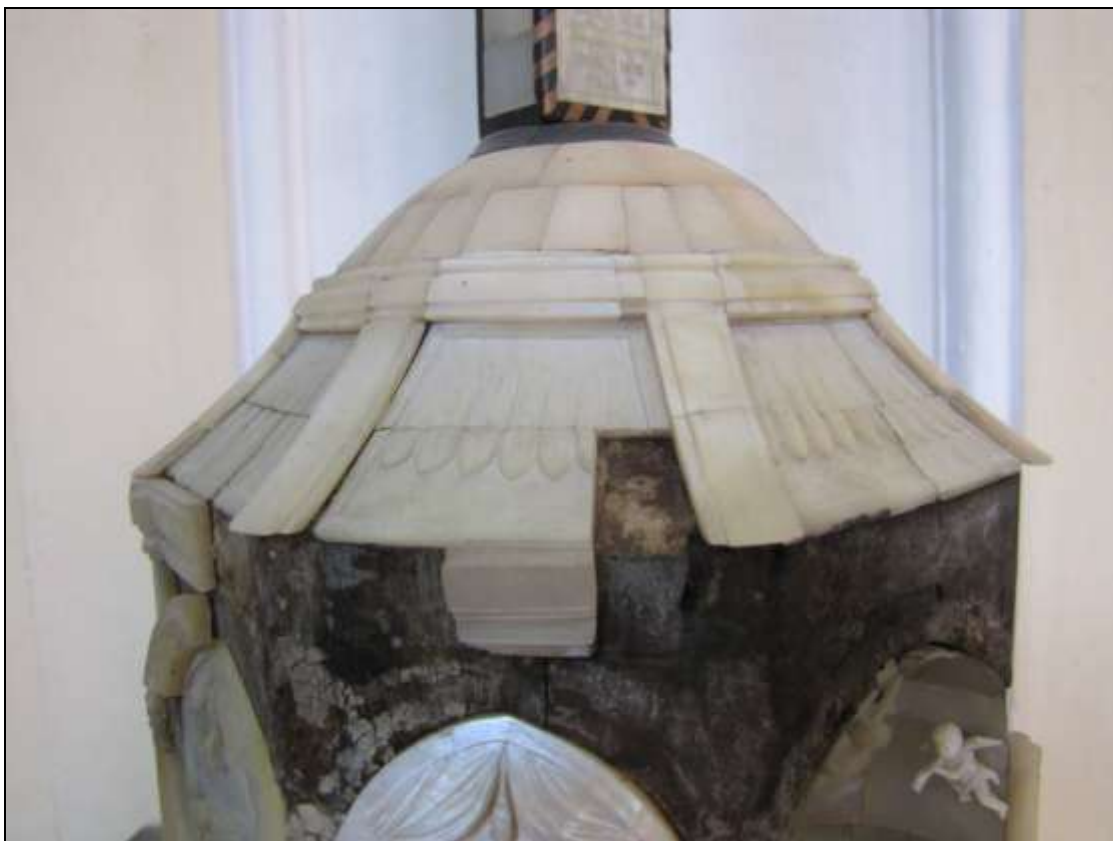
**Inv. č. KO-55 – detail na vrchní část podstavce se značným množstvím chybějících perleťových prvků (architektonické články, části stříšky), uvolněné perleťové části stávající stav**
