**Restaurátorský záměr**  
**Perleťový relikviářový kříž, inv. č. KO – 55**

**Místo, datum: Jablonec n. Nisou, 29. 7. 2025**

**Vypracoval: Ing. arch. Václav Němec, DiS.**

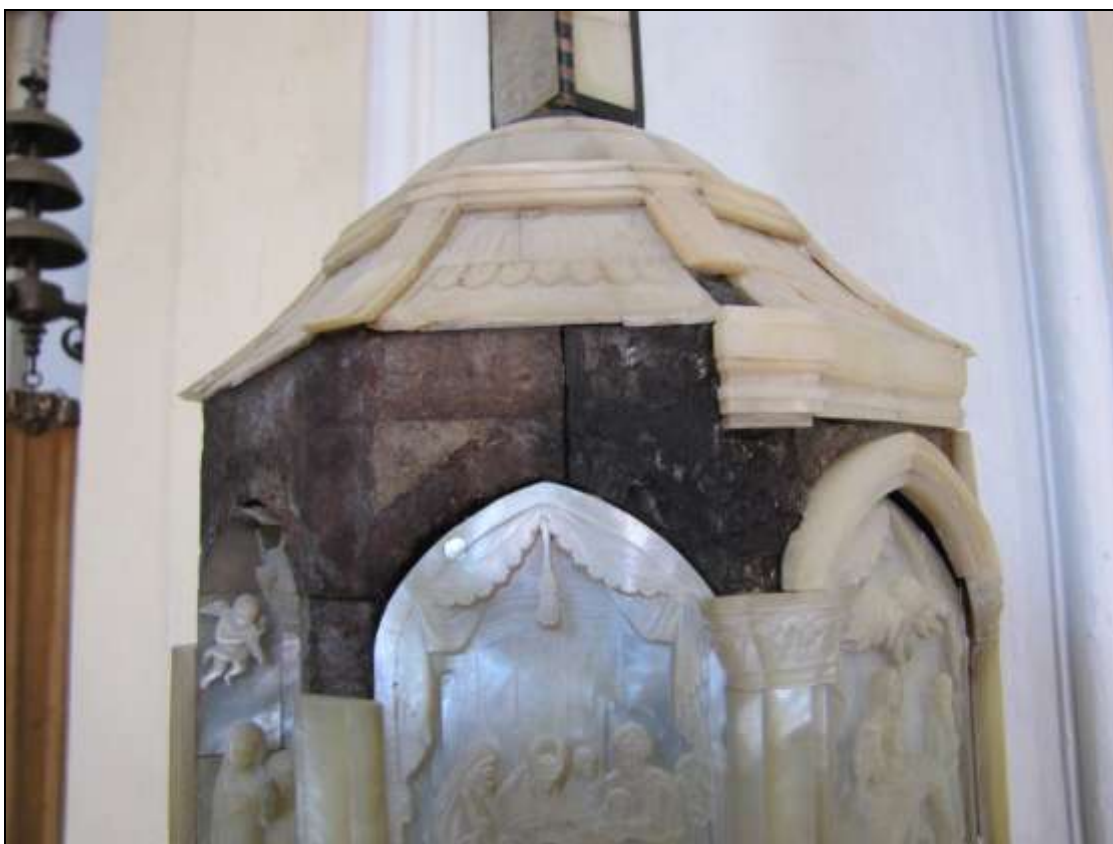
**Inv. č. KO-55 – detail na vrchní část podstavce se značným množstvím chybějících perleťových prvků (architektonické články, části stříšky), uvolněné perleťové části stávající stav**

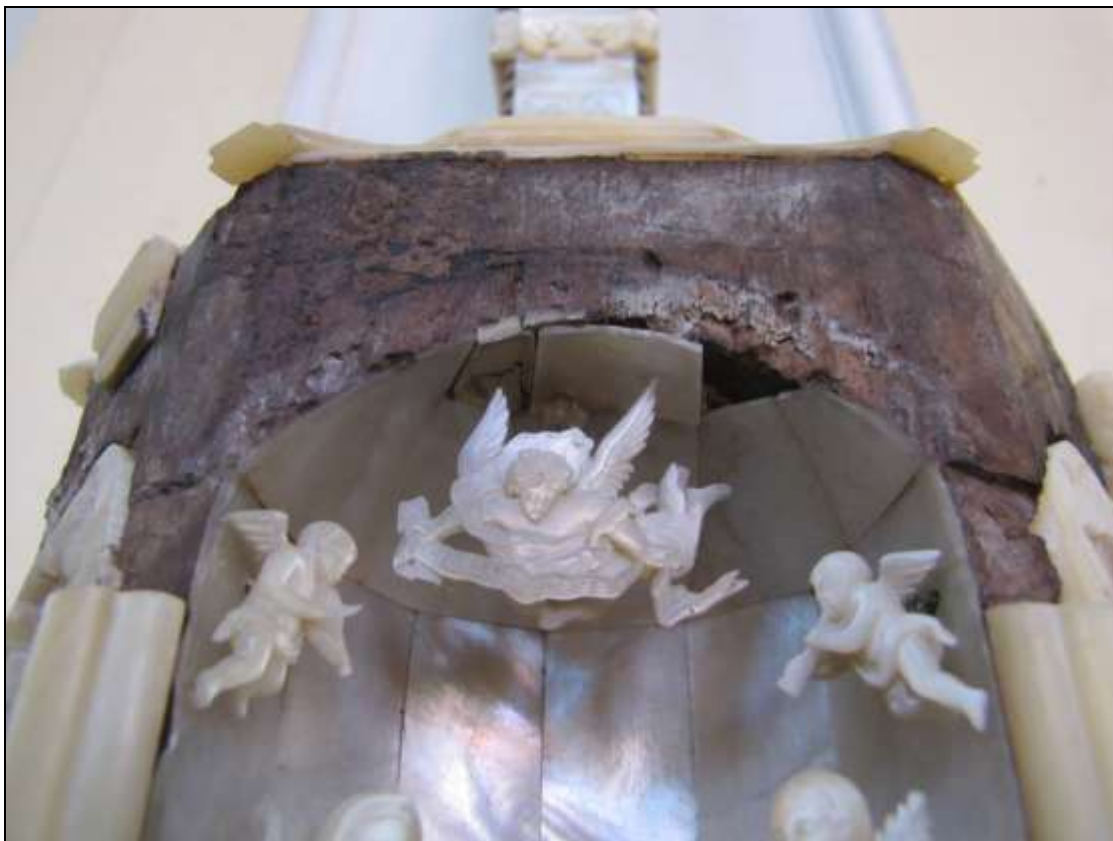
**Inv. č. KO-55 – detail na středovou část podstavce s uvolněnými a chybějícími perleťovými prvky (architektonické články) – stávající stav**

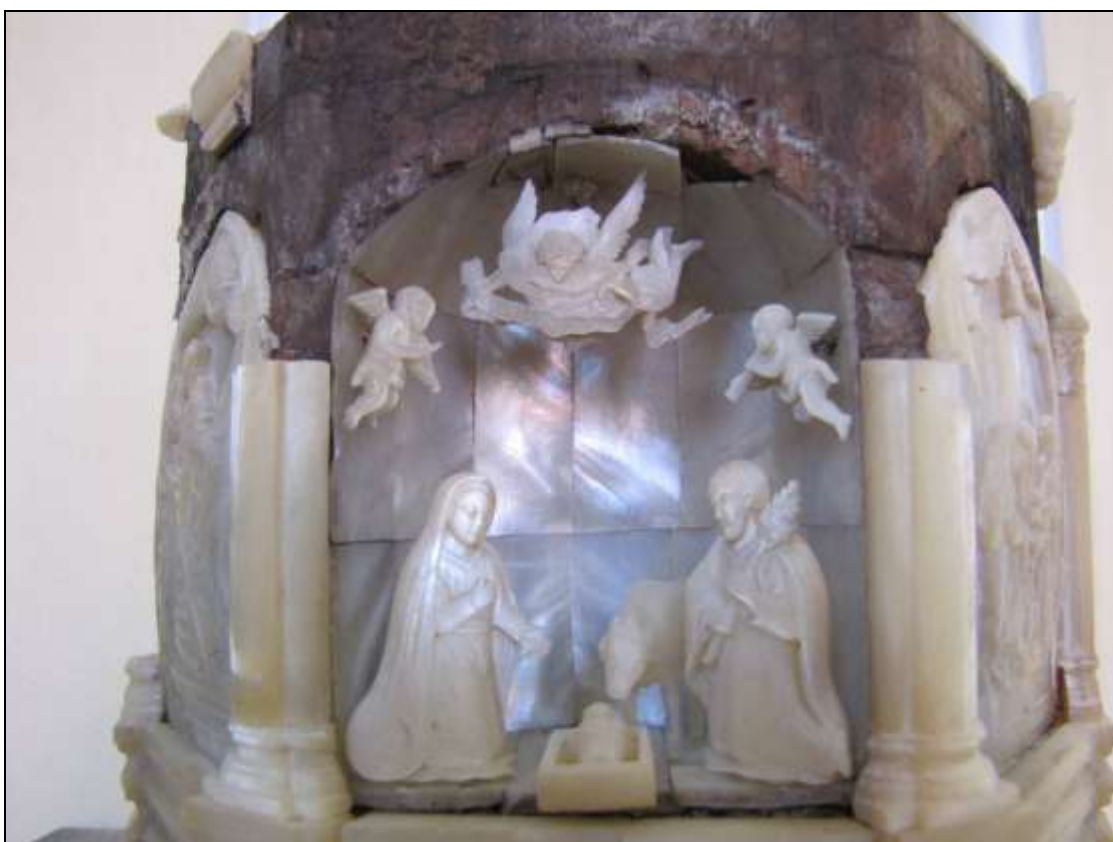
**Inv. č. KO-55 – detail na středovou část podstavce s uvolněnými a chybějícími perleťovými prvky (architektonické články), chybějící figurka osla – stávající stav**

- zhotovení modelu chybějícího oslíka dle analogie v měřítku 1:1 (bude konzultováno se zástupcem investora)
- zhotovení vlastního oslíka z perleti dle schváleného modelu
