ZADÁNÍ ROZSAHU STAVBY

Název stavby:	MVE Ivančice, oprava jalové propusti
Číslo stavby:	TEC
Vodní tok:	Jihlava, ř. km 37,900 (dle TPE)
Číslo hydrologického pořadí:	4-16-04-0010
Místo stavby (k. ú.):	Kounické Předměstí 655741, p. č. st. 1009
Okres:	Brno-venkov
Kraj:	Jihomoravský
Charakter stavby:	oprava
Majetek PM:	HM 112366

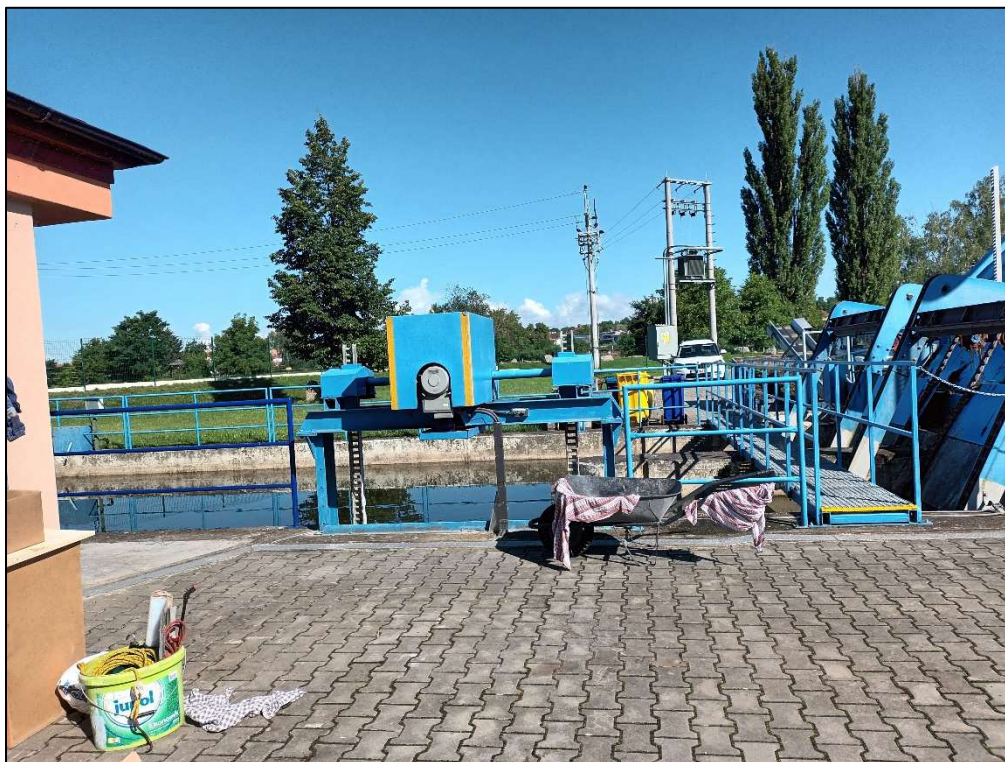
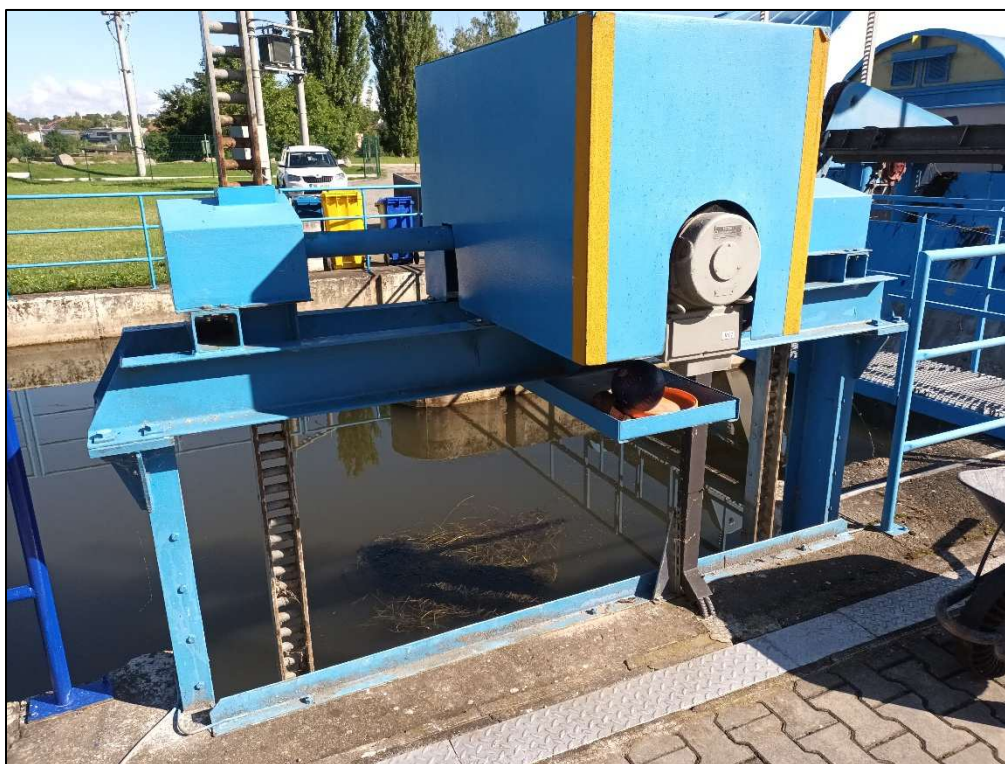
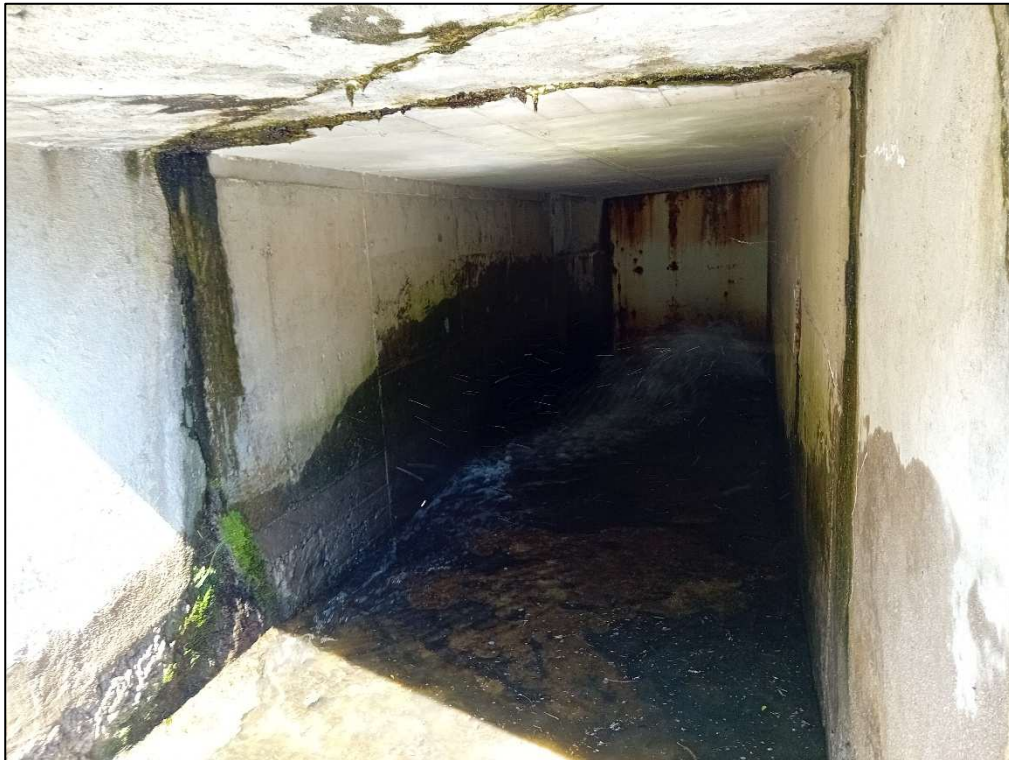
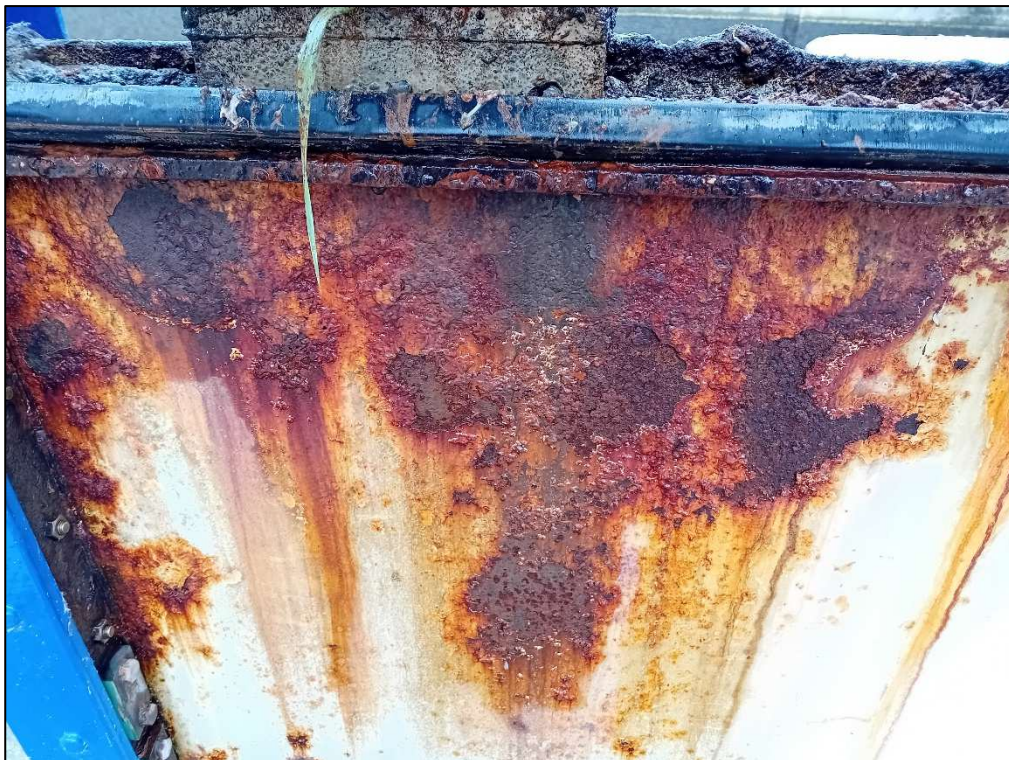
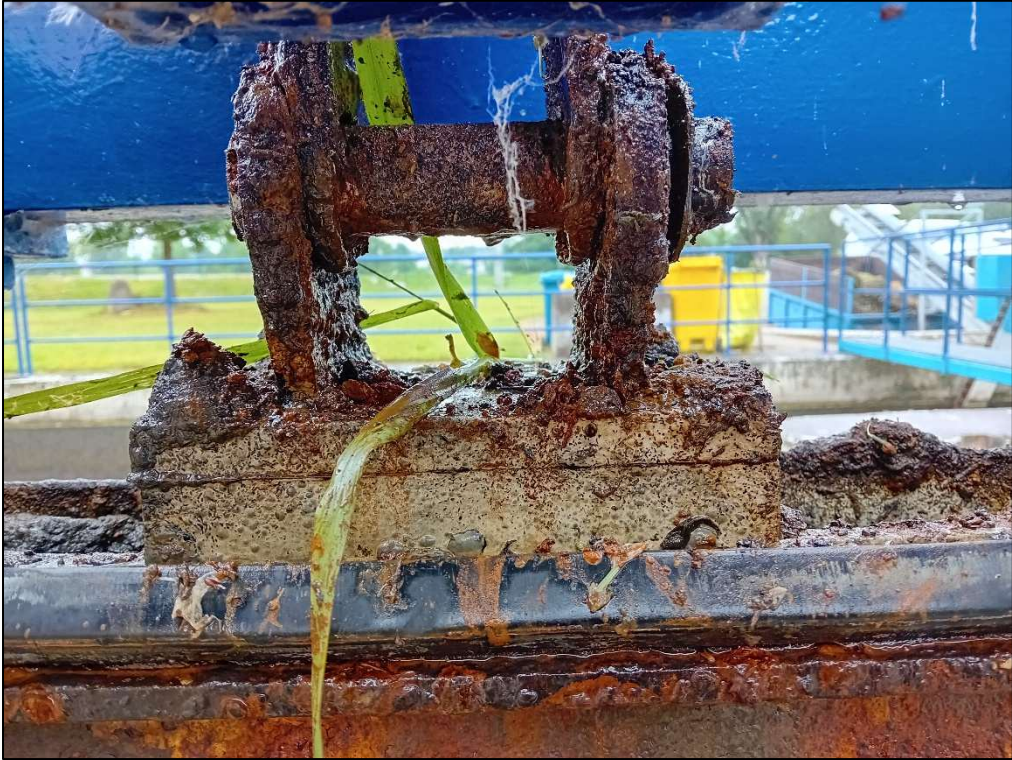
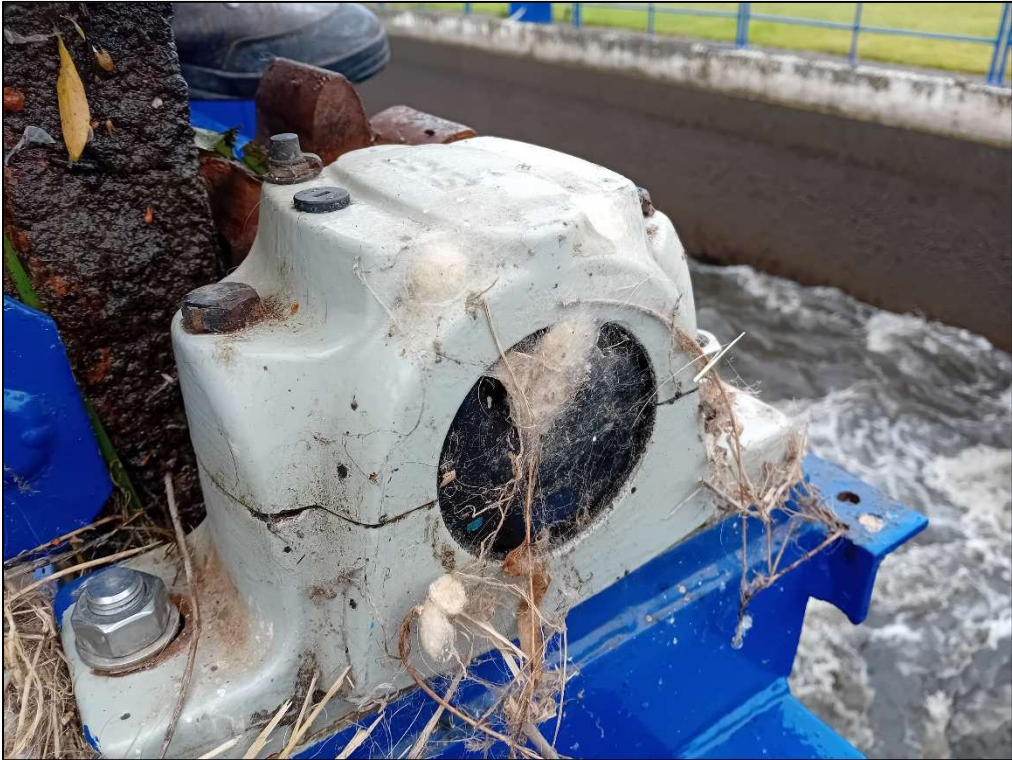
Foto

- Stavidlový uzávěr jalové propusti je hloubkově zkorodovaný. Pryžová těsnění jsou poškozená. Závěsné čepy jsou napadené korozí a s úbytkem materiálu. Domečky kluzného uložení jsou prasklé.

- „U“ vodící profily jsou nadměrně zkorodované, zejména ve spodní části stavby.
- Stavidlo jalového obtoku nemá drážky pro provizorní hrazení.

- Krátkodobé otevření stavidla jalové propusti, jeho odměření.
- Výroba nového stavidla z korozivzdorné oceli včetně cévových tyčí, nových čepů, nového spojovacího materiálu.
- Oznámení všem dotčeným orgánům o manipulaci na jezu (zajišťuje provoz Náměšť nad Oslavou).
- Vypuštění nadjezí na 1 den.
- Otryskání Sa 2,5 vodících profilů, provedení nové PKO (nátěrová hmota samozákladující, dvousložková, polyamid/aminem vytvrzující epoxidová).

- Provizorní převedení asanačního průtoku v řece (pytlování, jímkování, předpokládaný minimální průtok 1,5 – 2 m³/s.)).
- Ihned po provedení PKO bude osazeno nové stavidlo s nosnou konstrukcí a převodovkou.
- Odzkoušení funkce.
- Likvidaci kovového odpadu zajišťuje provoz Náměšť nad Oslavou.

- **Antikorozní ochrana „U“ profilů bude zhotovena dle normy ČSN EN ISO 12944, životnost VH.**
