ÚPA, MALÁ ÚPA, ODSTRANĚNÍ POVODŇOVÝCH ŠKOD, č. akce 119251011, název akce Malá Úpa, Malá Úpa, obnova koryta v ř.km 7,750 - 8,900

Zjednodušená dokumentace k provádění stavby

ČERVEN 2025

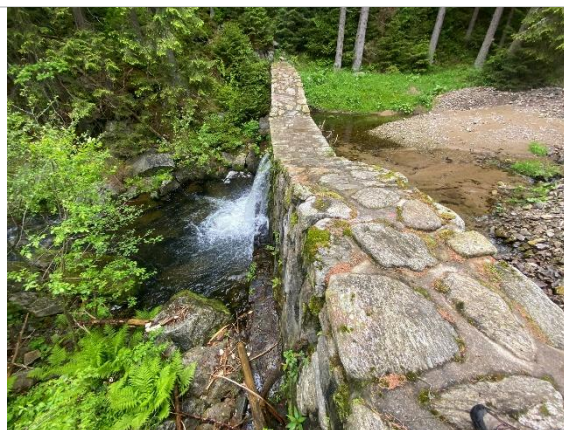
Obr. 9: Dolní štěrková přehrážka (10.6.2025) částečně splavený sediment za přehrážkou

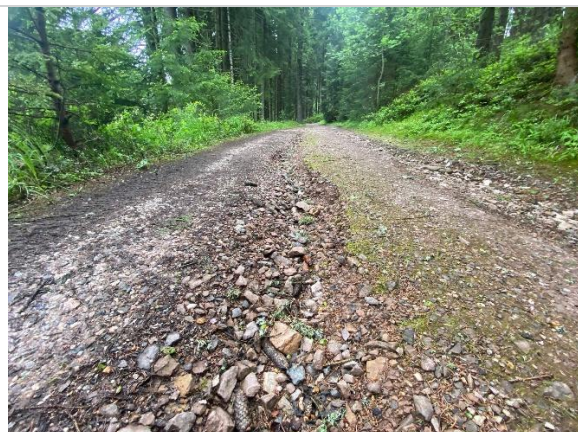
Obr. 15: Poničená cesta mezi propustkem nad Rennerovým p. a horní přehrážkou (10.6.2025)

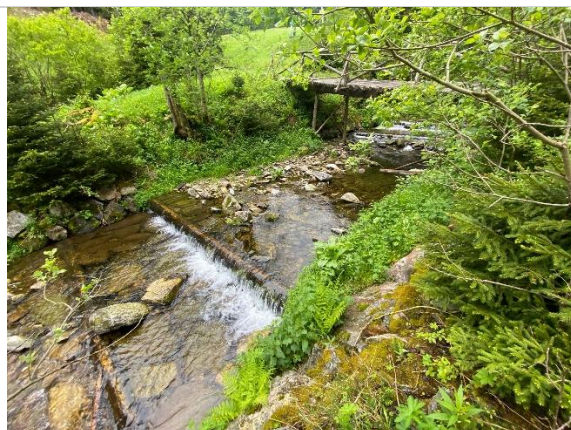
Obr. 19: Práh v ř. km 8,541 – výmol nad prahem v levobřežní části (10.6.2025)

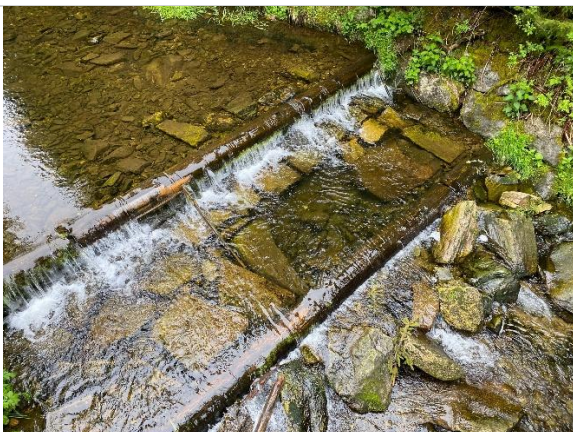
Obr. 20: Práh v ř. km 8,554 – 2 výmoly v dopadišti a za dopadištěm (10.6.2025)

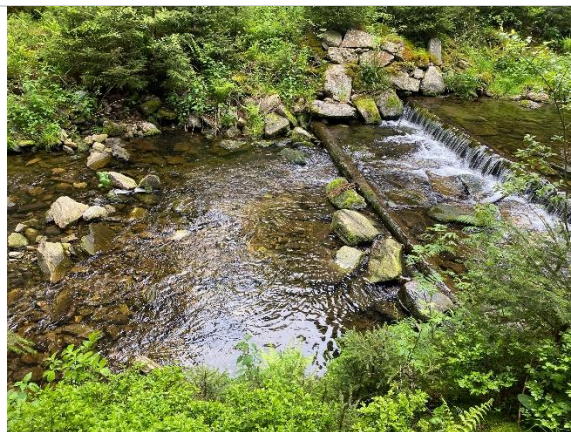
Obr. 21: Práh v ř. km 8,592 - výmol v dopadišti a 2 výmoly pod dopadištěm (10.6.2025)

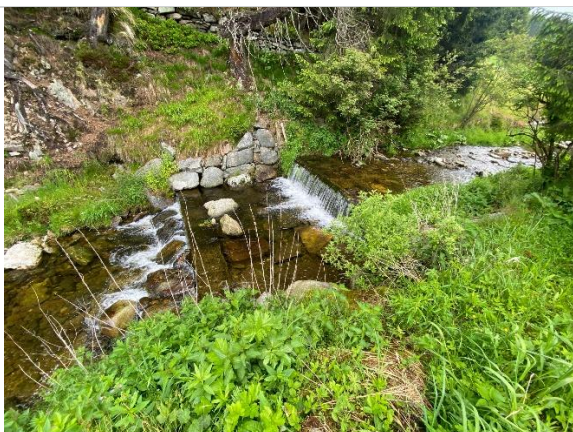
Obr. 22: Stupeň v ř. km 8,832 – výmol v dopadišti, za dopadištěm a v levobřežním opevnění (10.6.2025)

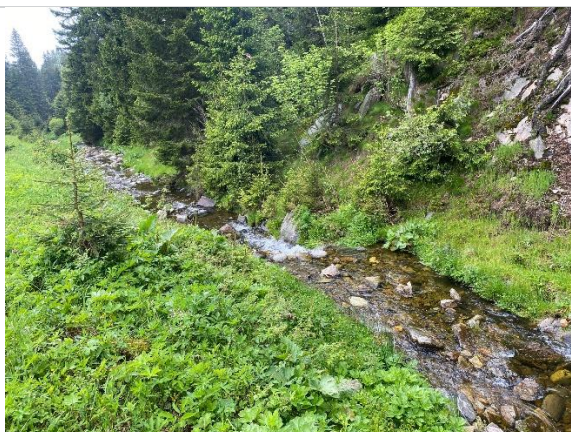
Obr. 23: Roztroušený vymletý materiál pod stupněm v ř. km 8,832 (10.6.2025)

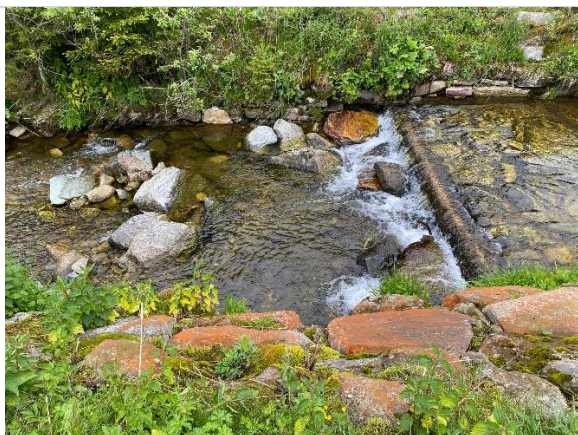
Obr. 24: Práh v ř. km 8,891 - výmol v dopadišti (10.6.2025)

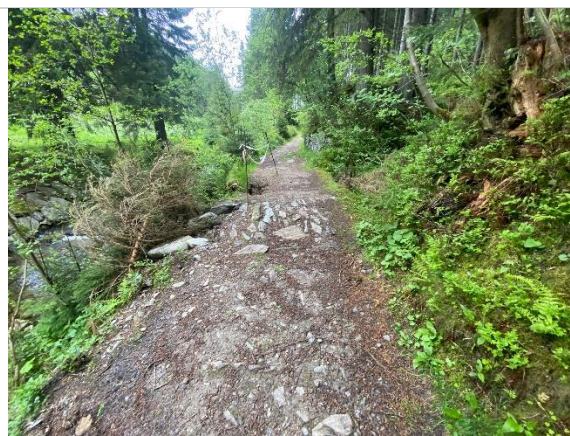
Obr. 27: Zborcený propustek mezi horní přehrážkou a soutokem Malá Úpa – Černá voda (10.6.2025)
