Expertní stanovisko

02-02/2023

Posouzení možnosti poškození tří platanů (Platanus x

hispanica) rostoucích u tzv. „Platanového mostku“ na

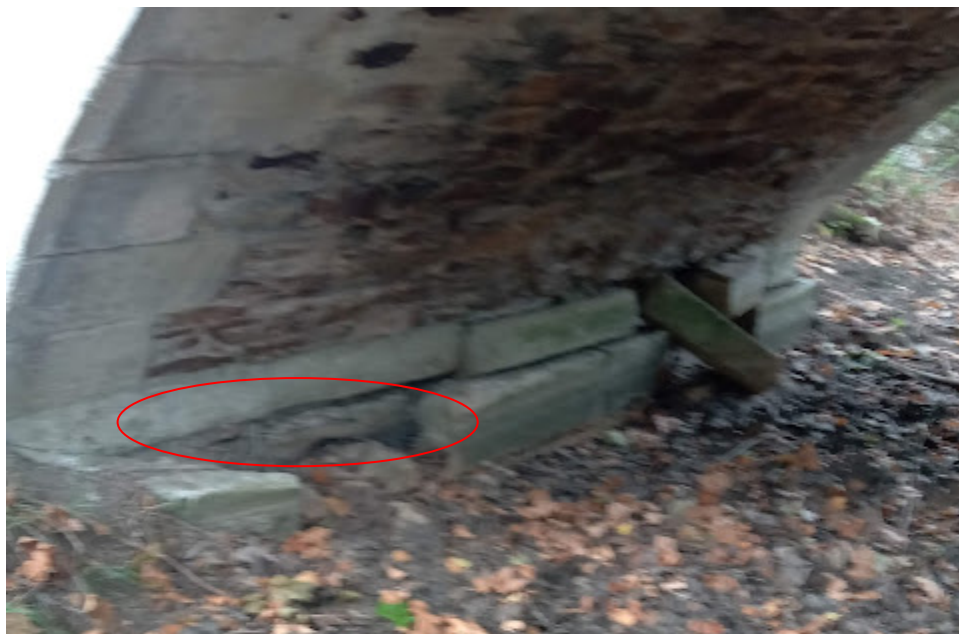
3.1.2.2. Detail pohledu pod mostek. Kořen zvýrazněn.

3.1.2. Lokalizace. 3 platany (*Platanus x hispanica*) rostoucí v těsné blízkosti mostku. Strom č.3 má jeden kořen o průměru 5 – 8 cm rostoucí pod mostkem a narušující stavbu mostku.

Byl provedena vizuální kontrola stavu stromů a porovnána s návrhy na opravu mostku. Záměr obnovy předpokládá výkopy v bezprostřední blízkosti základů mostku tzn. u sloupků, které se nacházejí ve vzdálenosti do 2 metrů od paty kmene stromu. Dále pak byla provedena kontrola kořene rostoucího pod mostkem, který je v kolizi se záměrem opravy mostku a je preferováno jeho odstranění.

- 4.2.12. Vzhledem k situaci, kdy kolizní kořen je o větším průměru než 5 cm, je možné jej odstranit, avšak pouze za předpokladu, že se skutečně jedná o jediný kořen, který stavbě překáží. Dále pak je vhodné k jeho odstranění přikročit až po kontrole stavu ostatního kořenového systému v průběhu výkopových prací.

6.2.2. **Při výkopových pracích musí být dodrženy podmínky pro stavební a výkopové práce uvedené v kapitole 4.2. Odstranění kořene ze základů stavby mostku je možné, ovšem až po opakované kontrole při probíhajících výkopových pracích. Jakékoliv řezy na kořenech je nutné provádět hladkým řezem s následnými opatřeními uvedenými v kapitolách 4.2. a 5. V průběhu stavby je nezbytně nutný odborný dozor.**

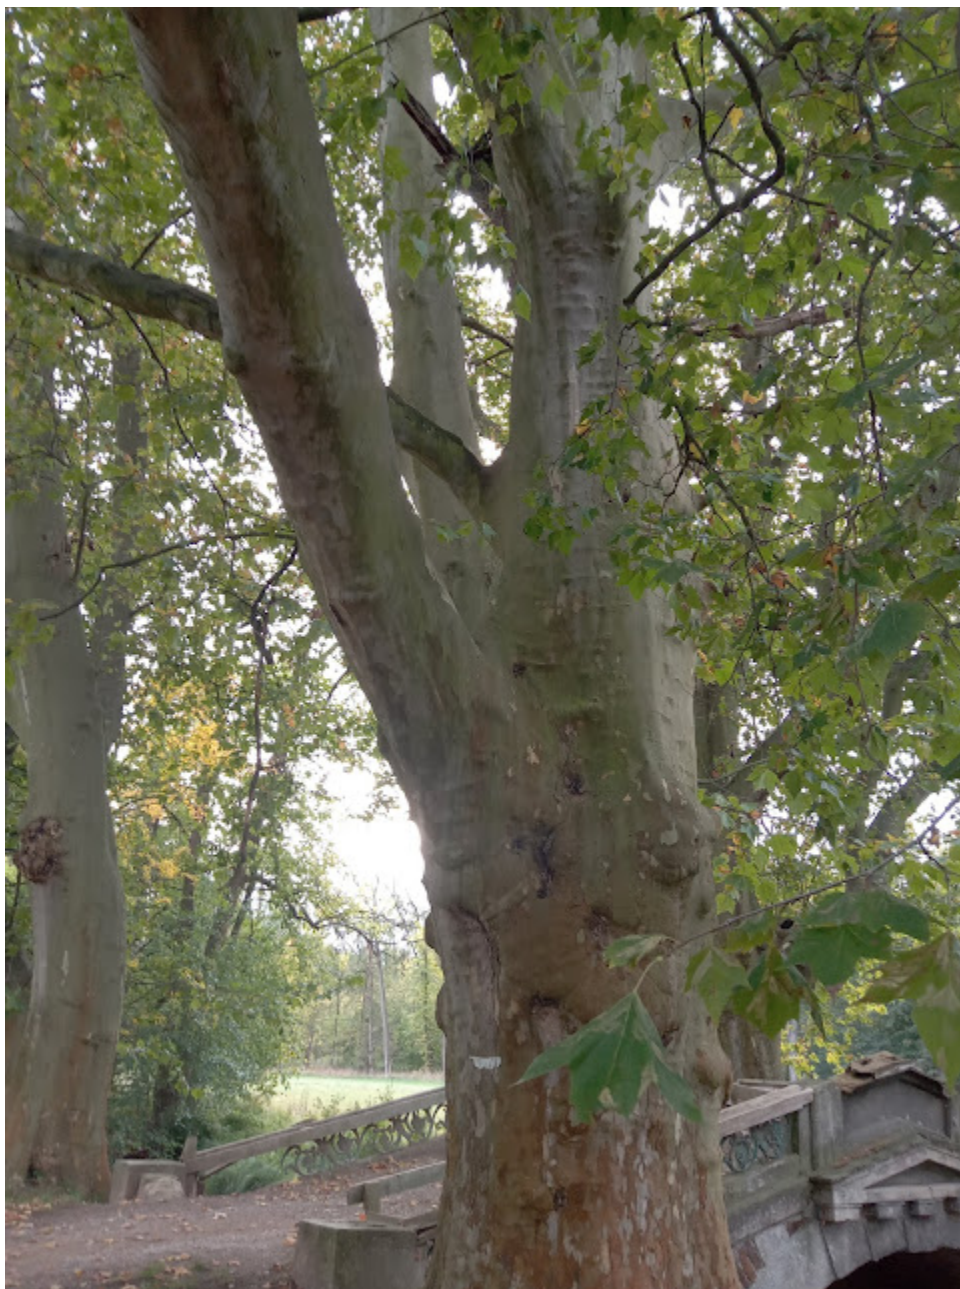
Platan č. 1.

3.2.1.2.1. Celkový zdravotní stav – dobrý bez viditelného poškození.

3.2.1.2.4. Stabilita – mírně narušená, bezprostřední nebezpečí statického selhání stromů nehrozí.

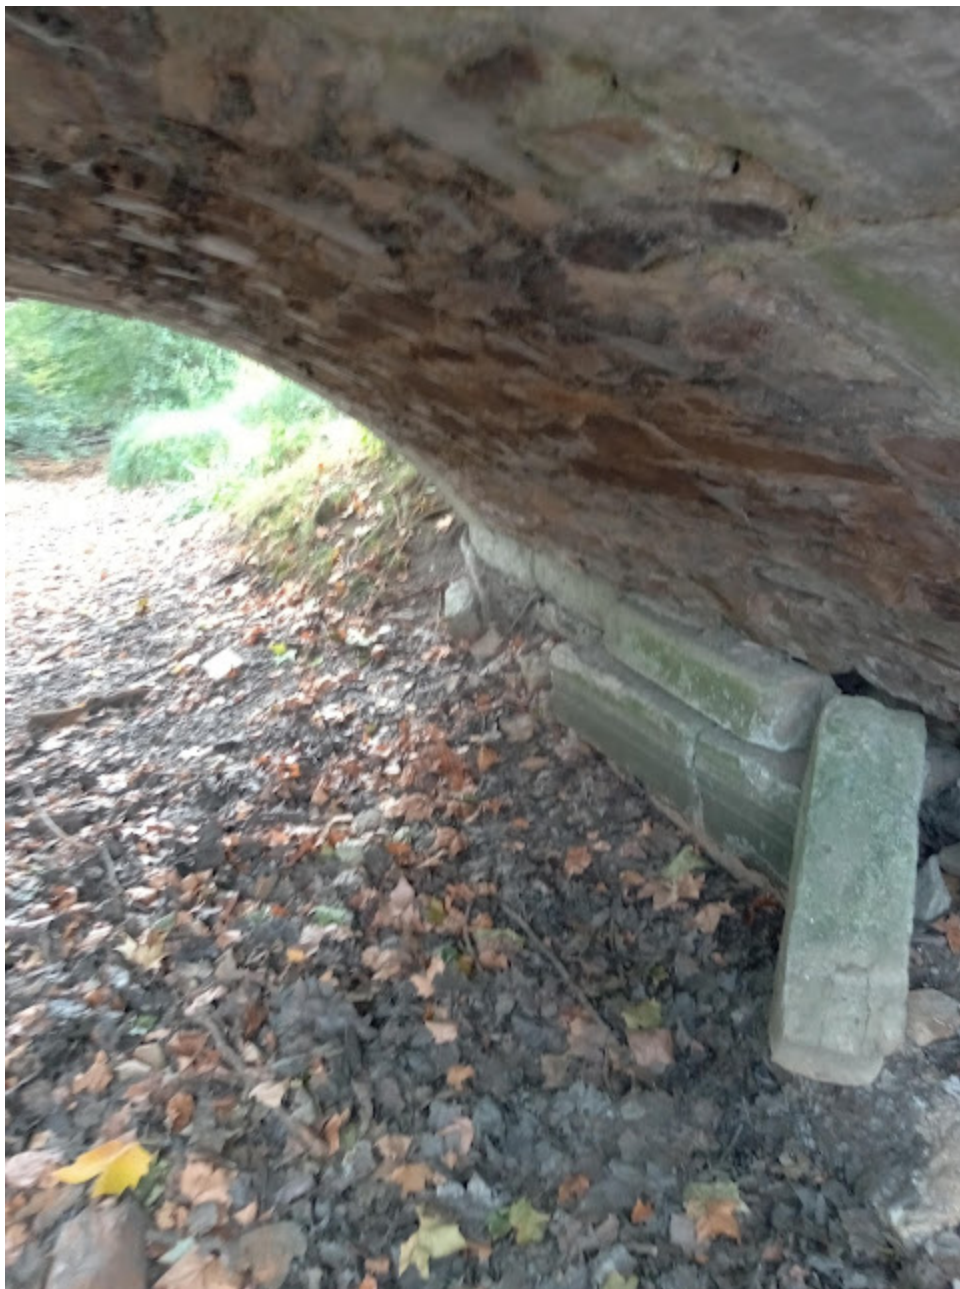
Detail poškození pod mostkem kořenem platanu č. 3.
