# MVE Loket

## Záznam měření

Datum: 3.3.2021, 9:00 – 11:30 hod.

Termografická diagnostika - základní orientační měření

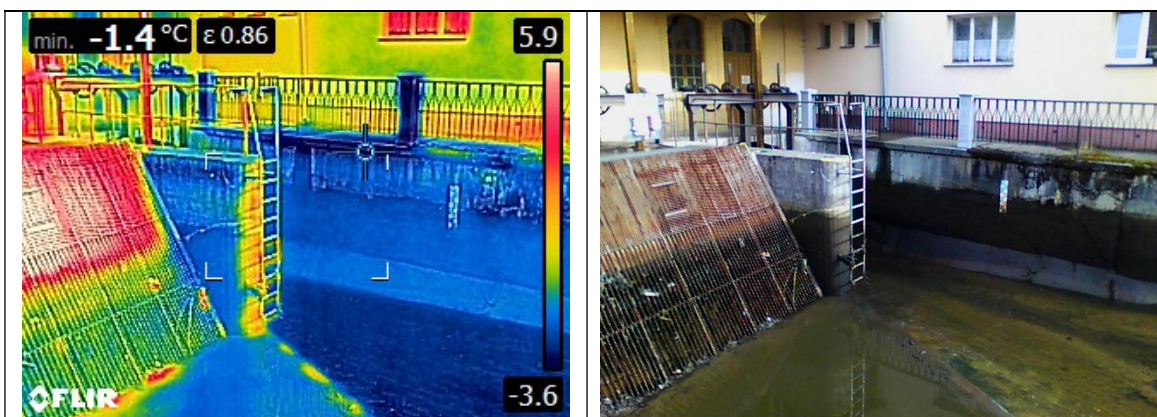
Záznam č. 1: Pohled na vtok MVE – základní kalibrace

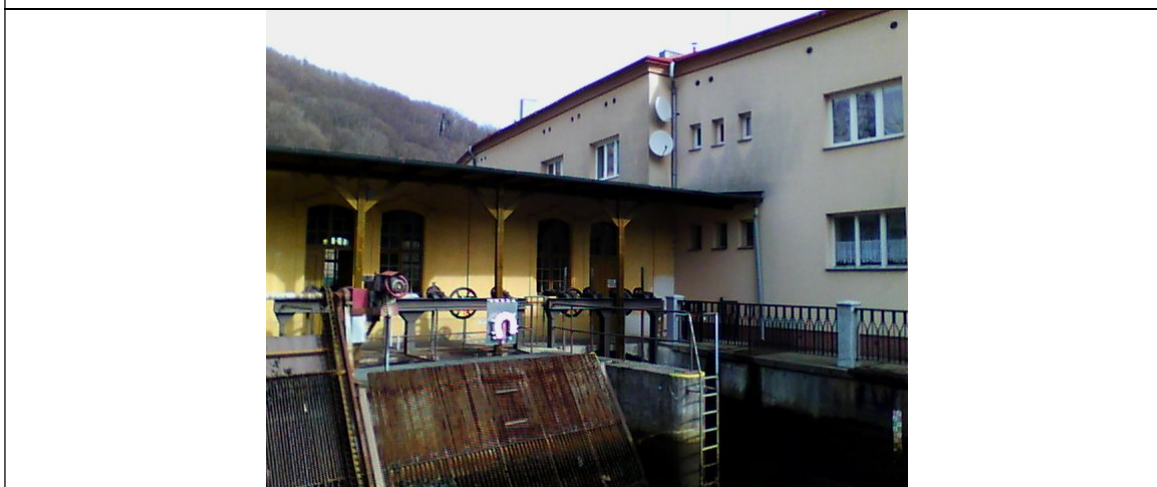
Záznam č. 2: Návodní stěna MVE – celkový pohled

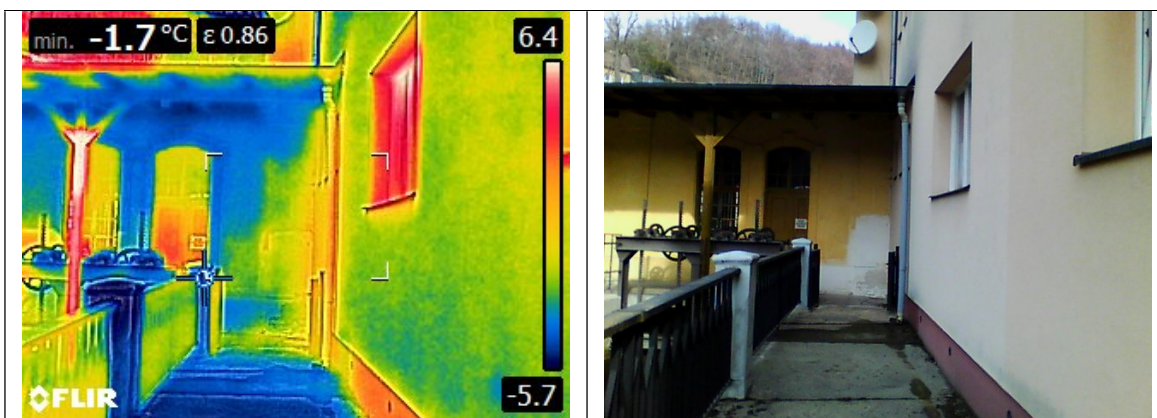
Záznam č. 3: Návodní stěna MVE – napojení na sousední budovu

Při prohlídce stávajícího stavu bylo zjištěno, že v rohovém napojení budovy MVE a sousedního bytového domu, dochází k poruchám vnějších omítek – praskání, oddělení omítek od zdiva a následné odpadávání nebo povrchová degradace. Stávající konstrukce budovy MVE je z cihelného zdiva opatřeného omítkou. Sousední obytná budova je pravděpodobně také z cihelného zdiva, vnější plášť je opatřen zateplenou omítkou tl. ? 8 cm (soklová část 4 cm).

Na základě výše uvedených záznamů termografické diagnostiky lze usuzovat, že v rohových napojeních budovy MVE a obytné budovy se vyskytují tepelné mosty, díky kterým může docházet ke srážení prostup. vlhkosti na chladnějších částech konstrukcí. Následně pak může docházet k promrzání a postupné degradaci omítek (případně i zdiva). Znatelnější projev prostupu tepla konstrukcemi je vidět na návodní stěně budovy MVE.

Pro omezení vzniku tepelných mostů v napojení konstrukcí se jako vhodné opatření jeví „protažení „ zateplené omítky na část budovy MVE v tl. 5 – 8 cm. (v rozsahu stávajících fasádních pilířů)

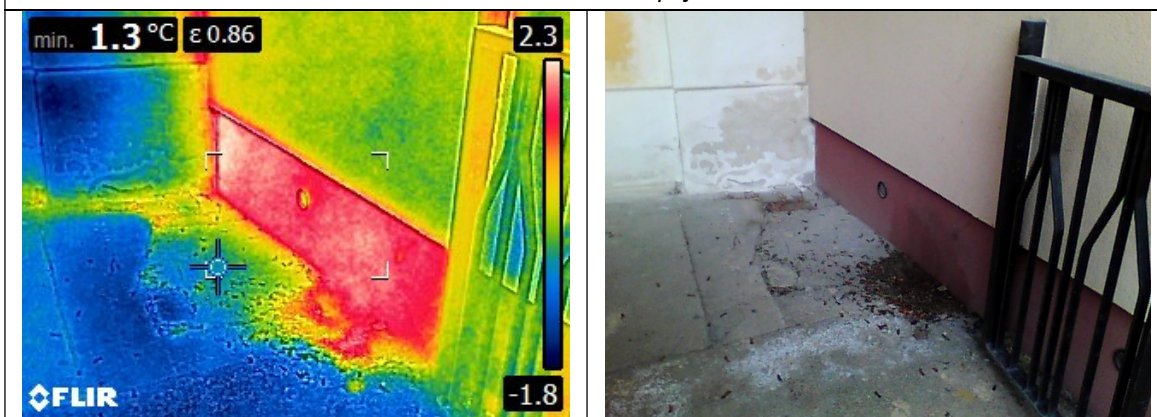
Záznam č. 4: Návodní stěna MVE – detail soklové části

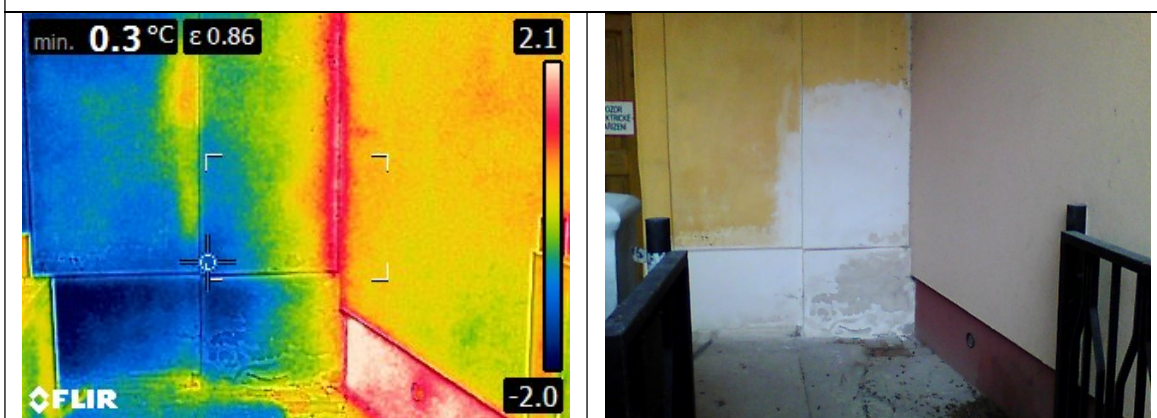
Záznam č. 5: Návodní stěna MVE – detail rohu napojení spodní část

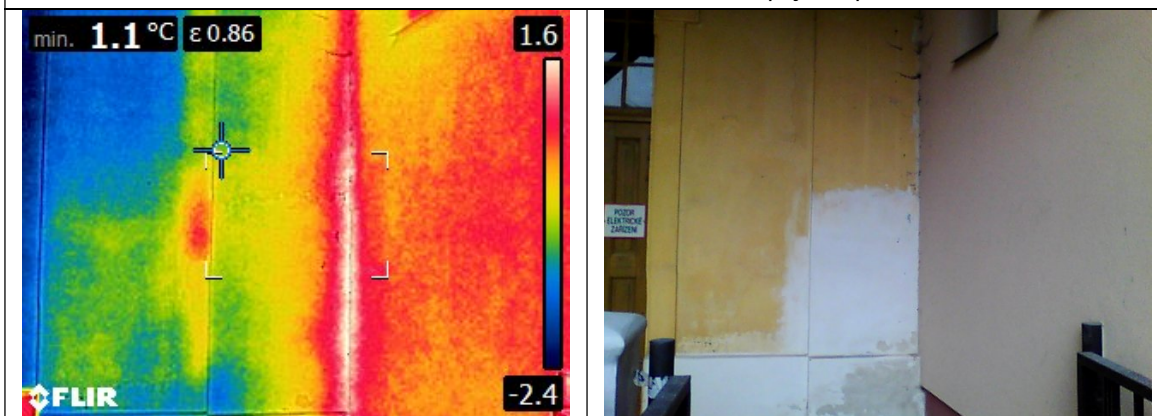
Záznam č. 6: Návodní stěna MVE – detail rohu napojení střední část

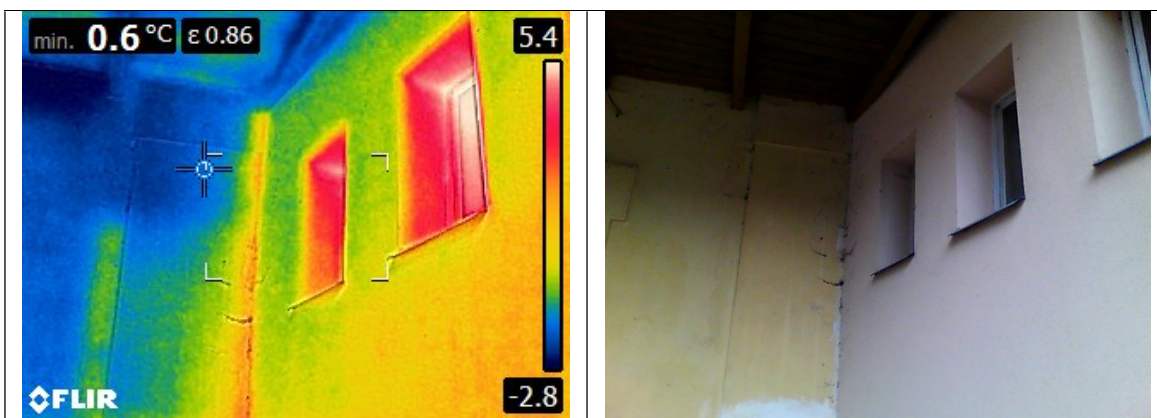
Záznam č. 7: Návodní stěna MVE – detail rohu napojení střední část

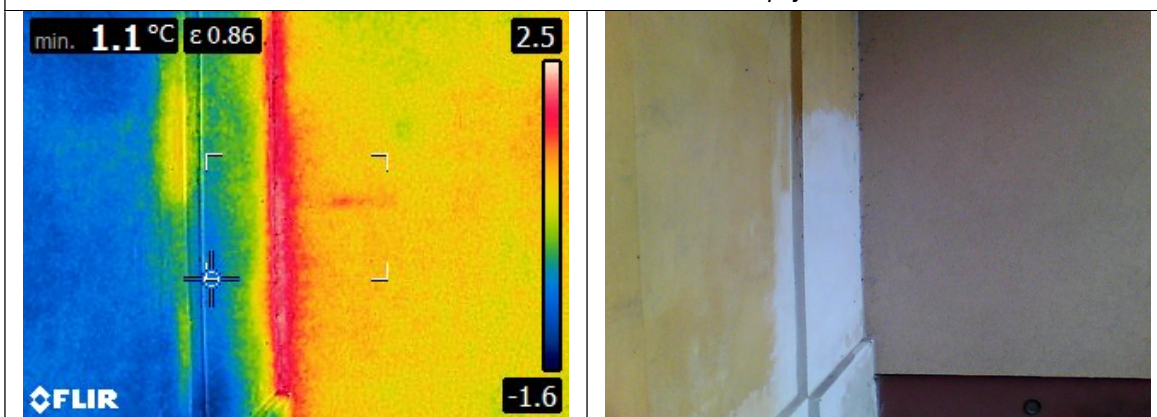
Záznam č. 8: Návodní stěna MVE – detail rohu napojení střední část

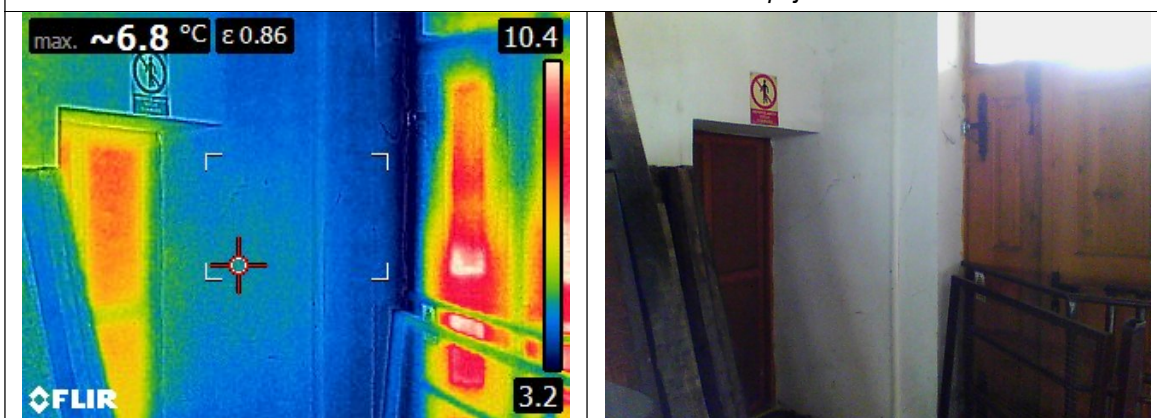
Záznam č. 9: Návodní stěna MVE – detail rohu napojení vnitřní roh

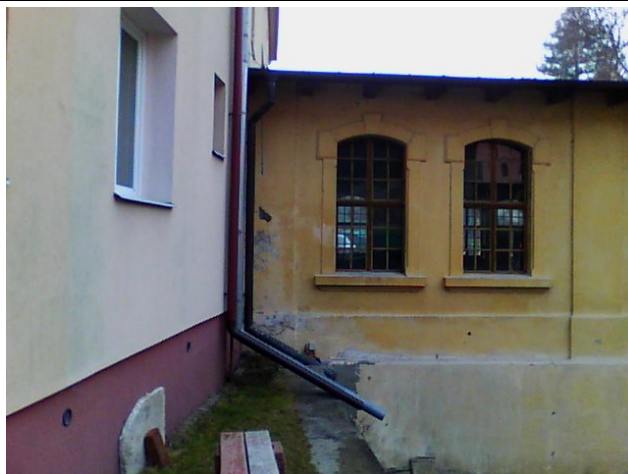
Záznam č. 10: Povodní stěna MVE – celkový pohled

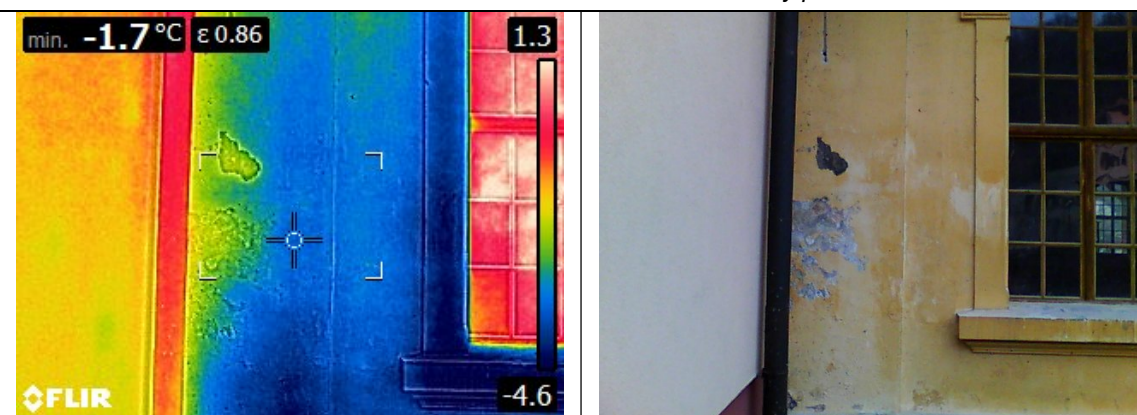
Záznam č. 11: Povodní stěna MVE – detail střední části

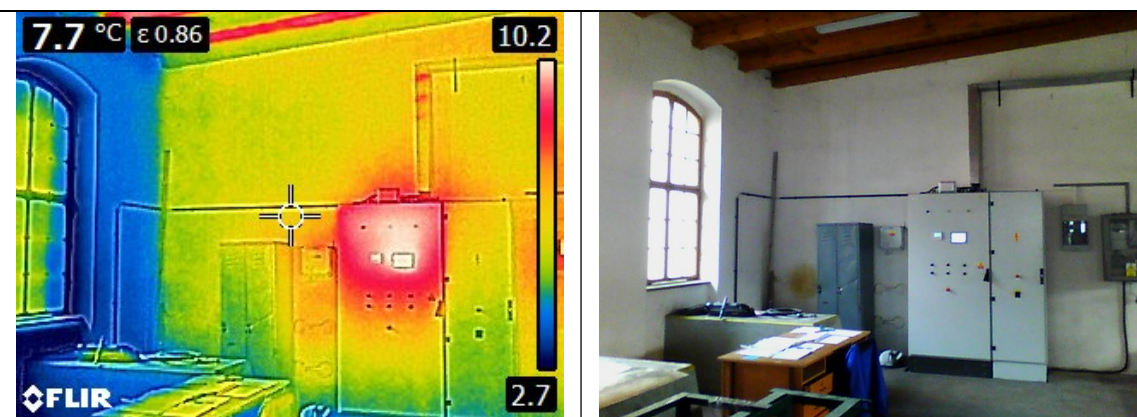
Záznam č. 12: Povodní stěna MVE – pohled na vnitřní roh
