## ČÁSTEČNÝ DIAGNOSTICKÝ PRŮZKUM

mostu bez ev.č. přes řeku Labe na pěší komunikaci  
u Malé vodní elektrárny Hučák v Hradci Králové

### most Hučák bez ev.č.

Brno, únor 2024

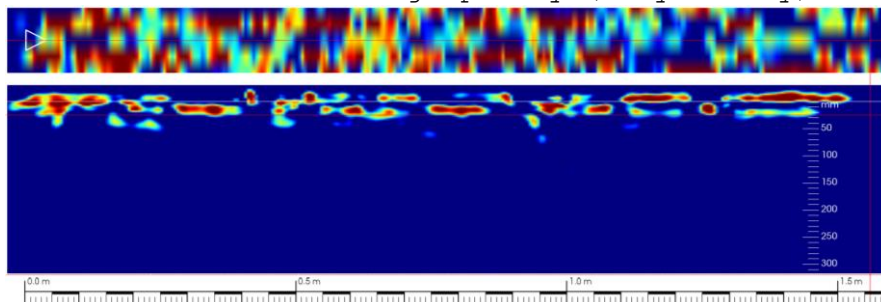
Součástí diagnostického průzkumu bylo ověření (potvrzení), že klenbová nosná konstrukce je provedena z prostého (nevýztuženého) betonu. Tato skutečnost byla ověřena několika liniiovými skeny provedenými georadarem HILTI PS 1000 v liniích na podhledu nosné konstrukce třetího pole. Georadar má dosah přibližně 300 mm. Do této

hloubky nebyla identifikována žádná výztuž. Lze tedy předpokládat, že materiálem nosné konstrukce je prostý (nevyztužený) beton.

Obr. G86-101 Liniový sken georadarem HILTI PS 100 XSCAN délky přibližně 1600 mm na podhledu paty NK třetího pole nad OP4. Nebyla zastižena žádná betonářská výztuž. Echa, zaznamenaná v blízkosti povrchu, jsou způsobena nerovnostmi podhledu konstrukce a poruchami.

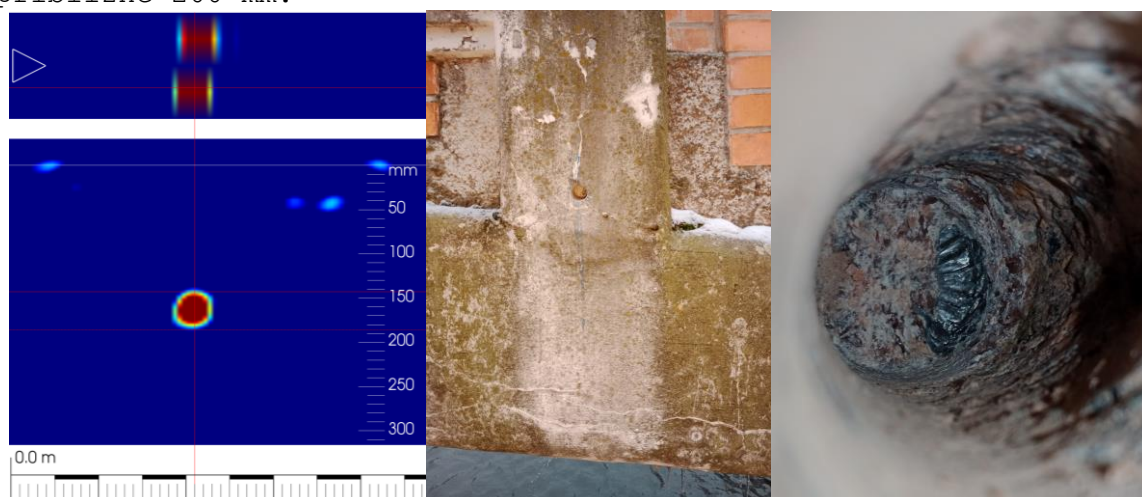
Součástí diagnostického průzkumu bylo dále zjištění polohy a délky výztuže ŽB sloupků zábradlí (v návaznosti na konstrukci klenby). V této souvislosti bylo kombinací metod georadaru HILTI PS 1000 a PROFOMETRU Proceq zjištěno, že kotvení zábradelních sloupků do klenby nosné konstrukce je provedeno pomocí betonářské výztuže procházející přibližně středem sloupku s kotevní délkou v klenbě přibližně 200 mm.

Obr. G86-103 Liniový sken georadarem HILTI PS 100 XSCAN délky přibližně 475 mm na fasádě NK třetího pole v místě napojení zábradelního sloupku. V hloubce přibližně 150 mm od povrchu zastižena vložka betonářské výztuže. Vložka prochází přibližně středem podélného rozměru (ve směru staničení mostu) průřezu sloupku. Délka kotvení v NK je přibližně 200 mm.

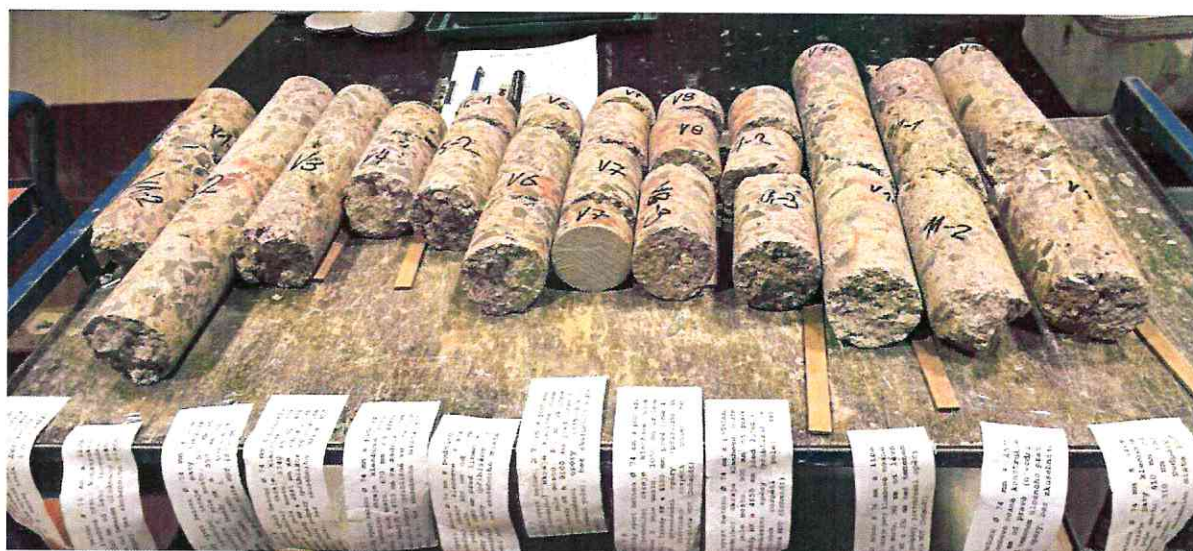
Obr. 1: Pohled na jádrové vývrty V1 až V12. Vývrty byly odebrány z klenbové nosné konstrukce 3. mostního pole.

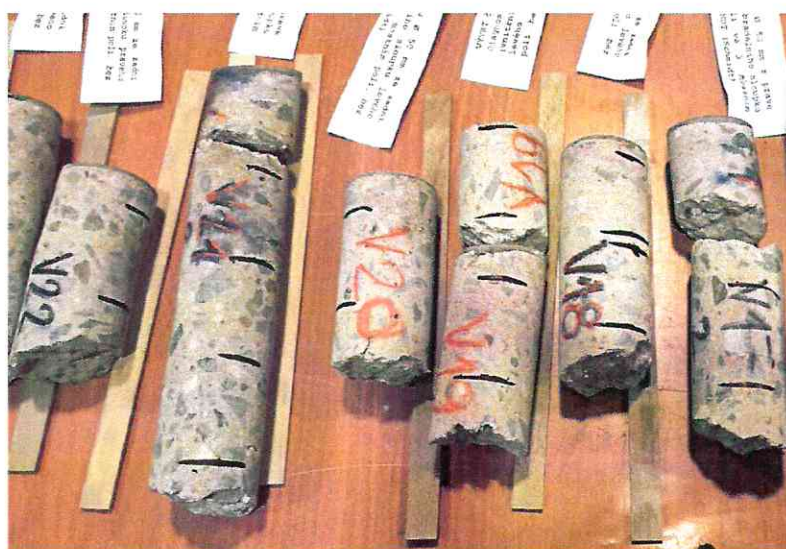
Obr. 4: Pohled na jádrové vývrtky V17 až V22. Vývrtky byly odebrány ze zábradelních sloupků. Beton je kompaktní, rozložení kameniva je rovnoměrné.

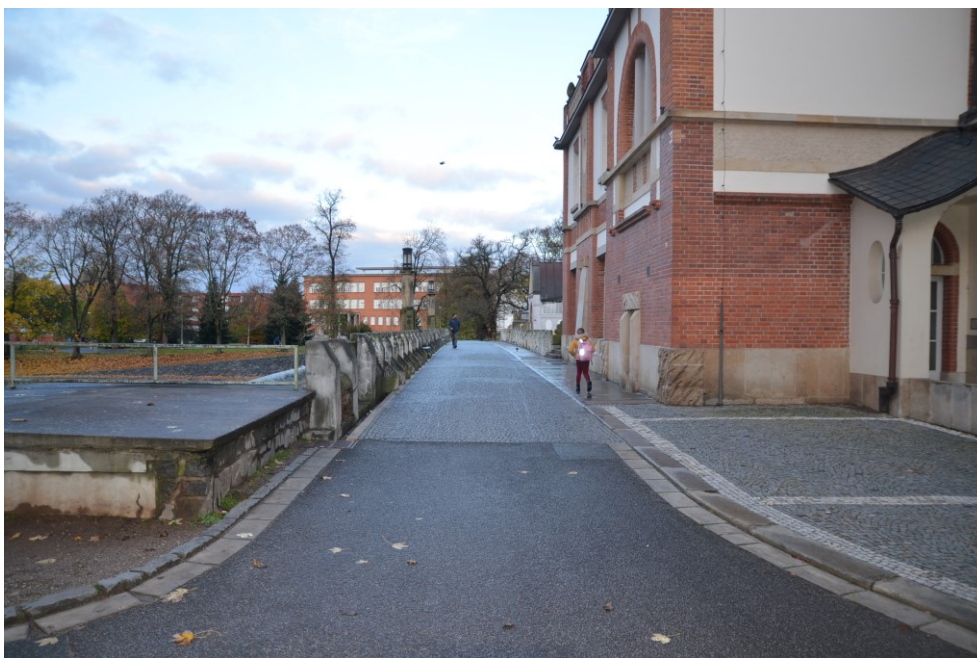
Obr.G86-01 **Průhled osou mostu ve směru staničení. Pohled z levého břehu řeky (od ulice Křižíkovy) k pravému břehu řeky (ulici Tylovo nábřeží),**

- vlevo je levá (povodní) strana mostu, vpravo pravá (návodní) strana mostu. Přemostřovanou překážkou je koryto řeky Labe,
- dopravní značky týkající se zatížitelnosti mostu nejsou osazeny,
- tabulky s evidenčním číslem mostu (most pravděpodobně nemá ev.č.) ani s názvem přemostřované překážky (Labe) nejsou osazeny pro žádný směr.

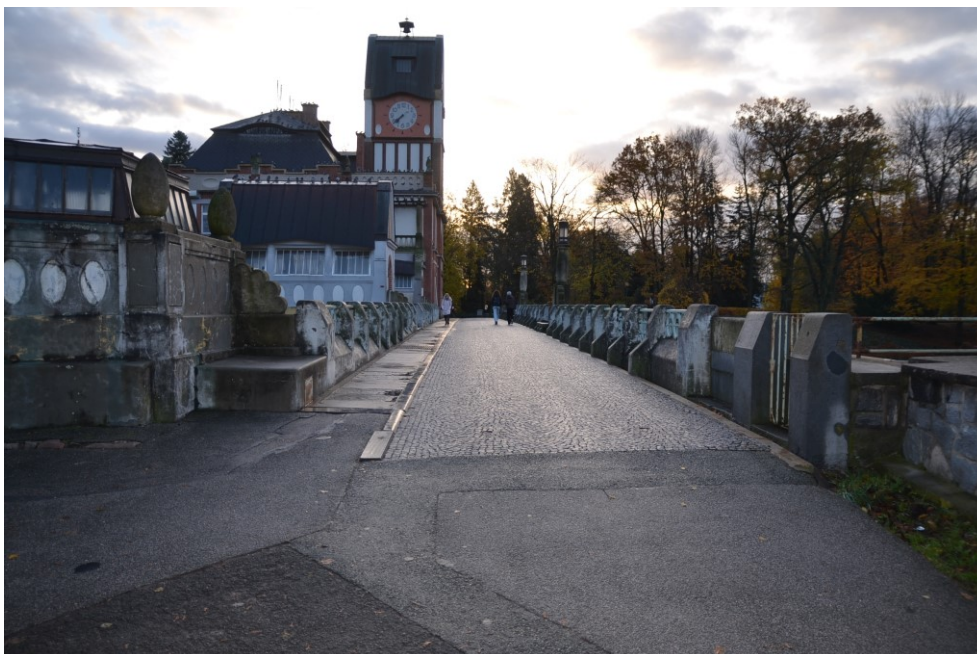
Obr.G86-02 **Průhled osou mostu proti směru staničení. Pohled z pravého břehu řeky (od ulice Tylovo nábřeží) k levému břehu řeky (k ulice Křižíkova),**

- vlevo je pravá (návodní) strana mostu, vpravo levá (povodní) strana mostu. Přemostřovanou překážkou je koryto řeky Labe,
- dopravní značky týkající se zatížitelnosti mostu nejsou osazeny,
- tabulky s evidenčním číslem mostu (most pravděpodobně nemá ev.č.) ani s názvem přemostřované překážky (Labe) nejsou osazeny pro žádný směr.

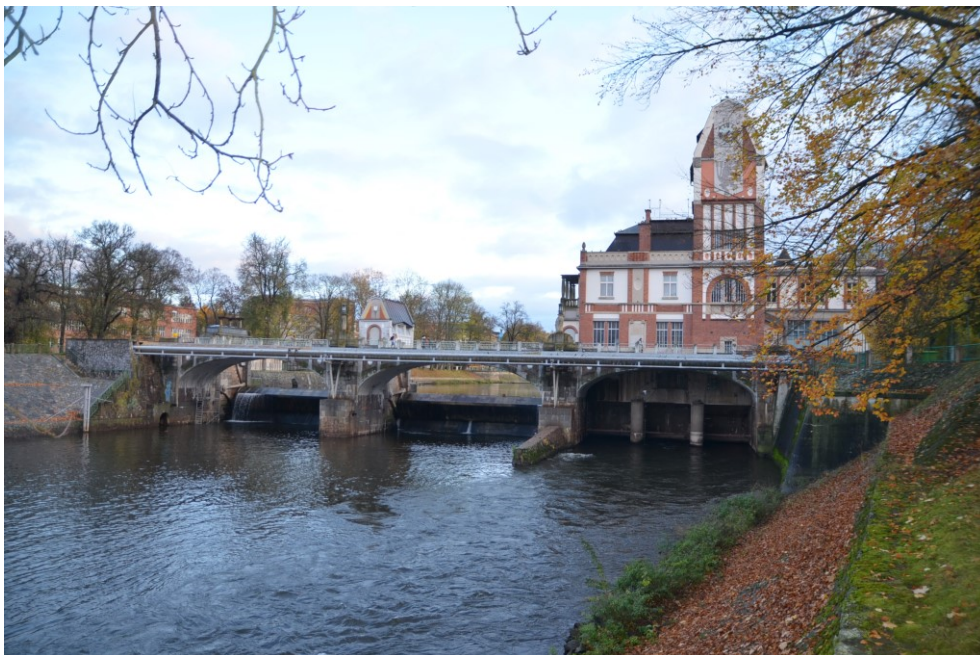
Obr.G86-03 **Levá (povodní) strana mostu. Pohled z levého břehu řeky. Pohled ve směru staničení a zleva doprava (proti vodě),**

- zcela vlevo je čtvrtá podpěra, pravobřežní opěra, zcela vpravo je první podpěra, levobřežní opěra,
- přemostovanou překážkou je koryto řeky Labe za korunou jezu,
- nosnou konstrukci mostu tvoří 3 klenbová pole z prostého betonu,
- na ocelové konstrukci, kotvené do povodních rozšíření a zhlaví mezilehlých podpěr, převáděno podél levé fasády mostu větší množství cizích zařízení (CZ).

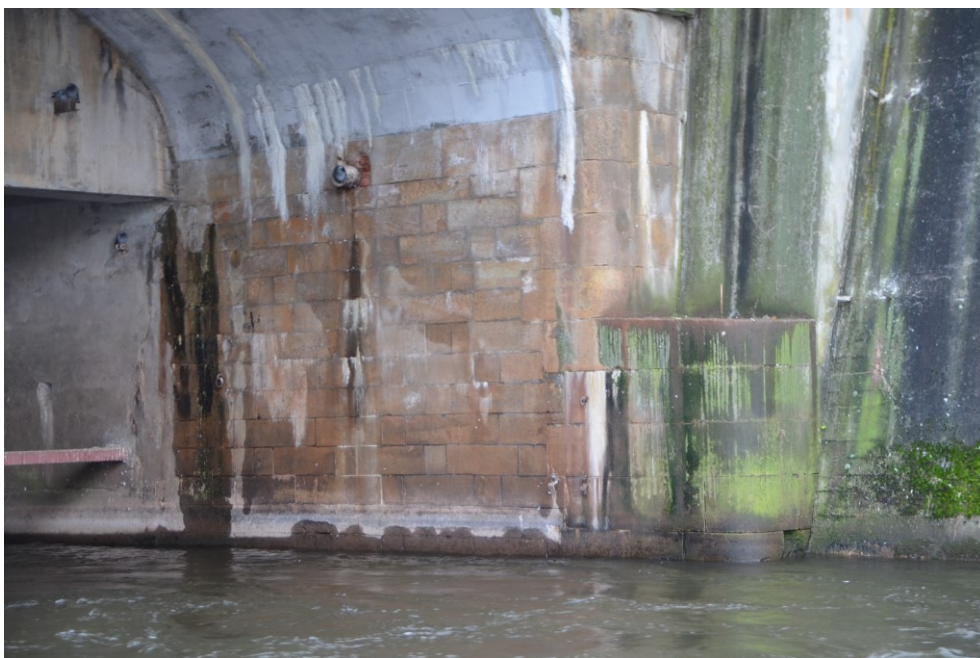
Obr.G86-05 **První (koncová) podpěra, levobřežní opěra. Pohled na její líc a levé čelo, zleva doprava (proti vodě) a proti směru staničení,**

- opěra je masivní tížní, zděná zdivem z opracovaných kamenných kvádrů. Levou fasádu paty klenby kryje krycí zeď,
- na levé čelo opěry navazuje vysoká betonová nábrežní zeď, v jejím styku s dolní částí OP nižší ochranná zeď ze zdiva z kamene,
- na pravé čelo navazují konstrukce malé vodní elektrárny (MVE),
- líc i levé čelo opěry jsou postiženy dlouhodobě zatékáním (pravý konec na styku s MVE, střed pod troubou odvodňující rub opěry) a průsaky z rubu včetně výluhů pojiva,
- horní část OP pokryta inkrustacemi způsobenými zatékáním do NK.

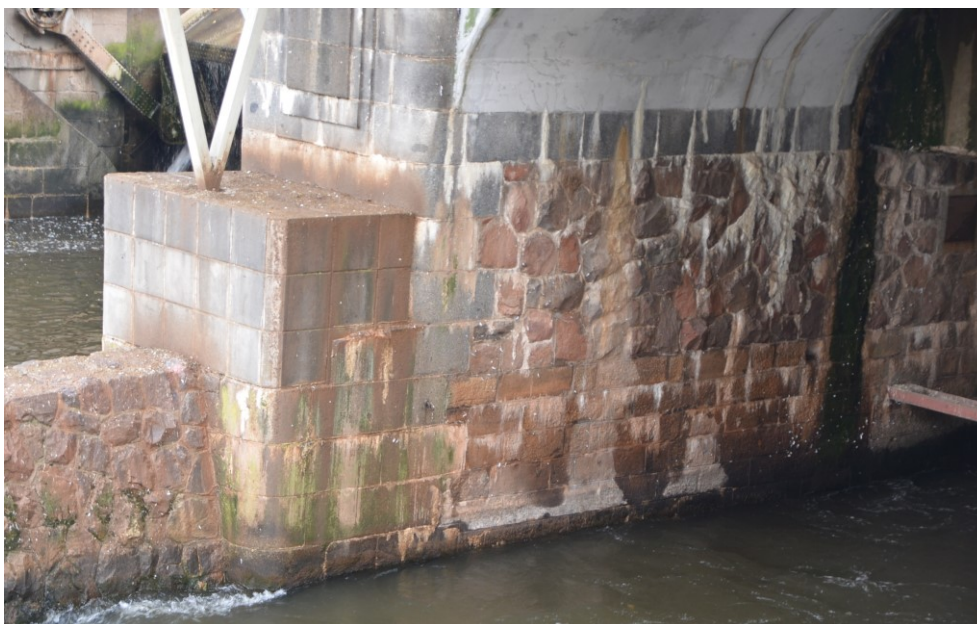
Obr.G86-07 **Druhá (mezilehlá) podpěra. Pohled na její přední líc a levé čelo. Pohled ve směru staničení a zleva doprava (proti vodě),**

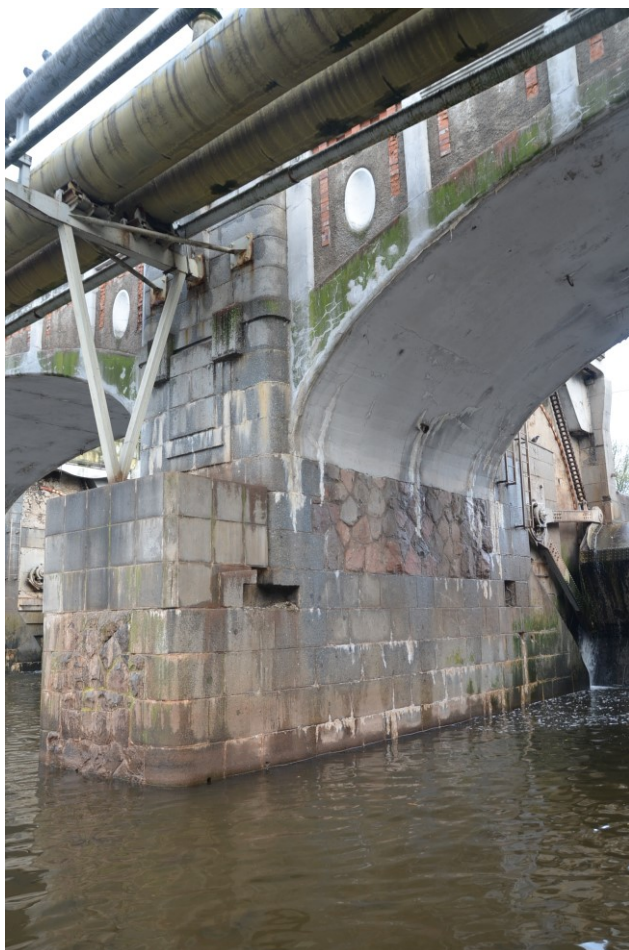
Obr.G86-09

- podpěra je provedena jako pilíř obdélníkového půdorysu. Dolní část a temeno provedeno (nebo obloženo) řádkovým zdivem z kamene, horní část „nápodobou“ kyklopského zdiva z bosovaných kamenů,
- podpěra je oboustranně rozšířena, do levostranného rozšíření kotvena ocelová konstrukce cizího zařízení, pravostranné rozšíření součástí strojní obsluhy jezu,
- podpěra postižena rozsáhlým a dlouhodobým zatékáním a průsaky, včetně inkrustací.

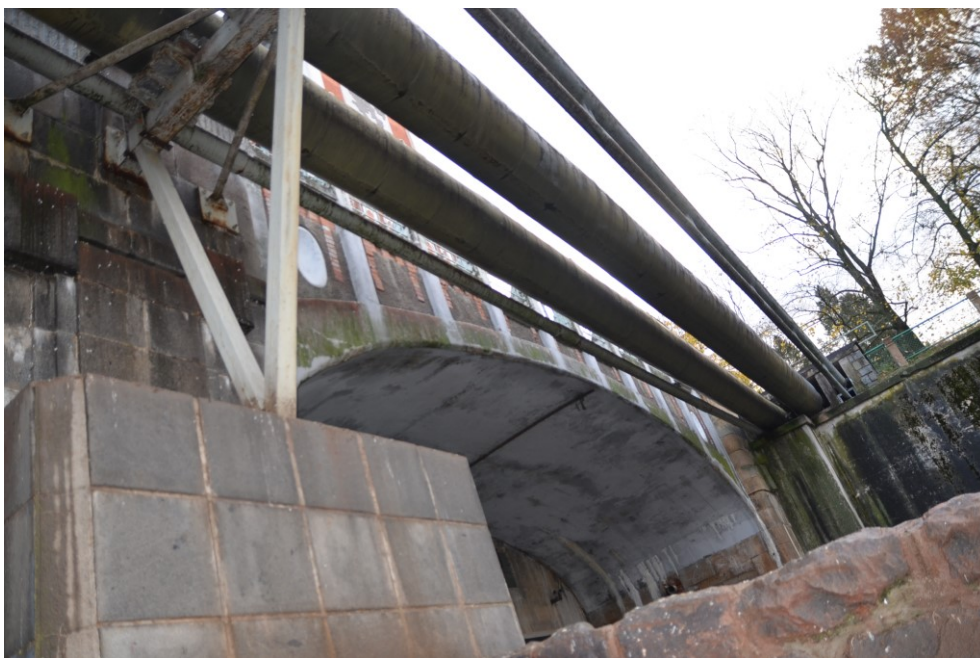
Obr.G86-11 **Levá fasáda a část podhledu nosné konstrukce prvního pole. Pohled zleva doprava (proti vodě), proti směru staničení a vzhůru,**

- nosná konstrukce je provedena jako plochá klenba tvaru složených kruhových oblouků. NK je nevyztužena, tedy z prostého betonu,
- do nosné konstrukce jsou kotveny ŽB sloupky mostního zábradlí, a to svislou betonářskou výztuží přibližně v ose sloupku,
- povrchy NK jsou opatřeny sanacemi z doby opravy (1992),
- na podhledu podélné i příčné trhliny včetně inkrustací,
- na fasádě patrné trhliny v sanaci a odtržení pat sloupků,
- na podhledu rozsáhlé stopy po průsacích.

**6.1.7 Provést ztužující skořepiny nad ruby kleneb NK nebo provést jiné technického řešení k zajištění stavu kleneb NK.** Pokud bude zřizováno zesílení kleneb skořepinami, klenby podepřít. Provést případnou reinjektáž trhlin v NK vhodnými materiály.

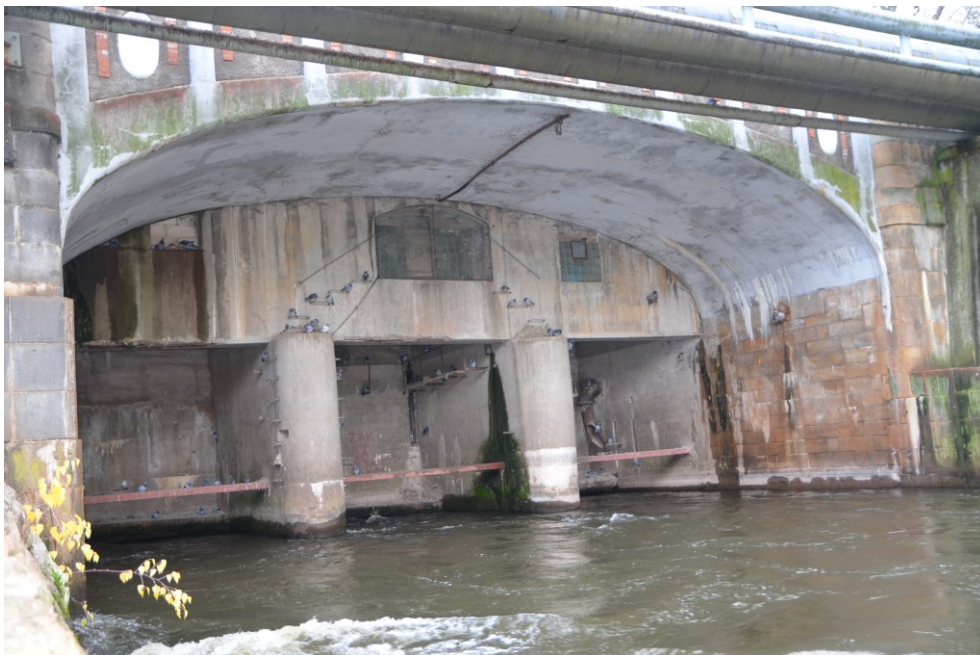
Obr.G86-12 **Podhled nosné konstrukce prvního pole mostu. Pohled zleva doprava (proti vodě) a proti směru staničení,**

- na pravou fasádu mostu bezprostředně navazují konstrukce budov přilehlé malé vodní elektrárny Hučák,
- ostatní viz obr. G86-11.

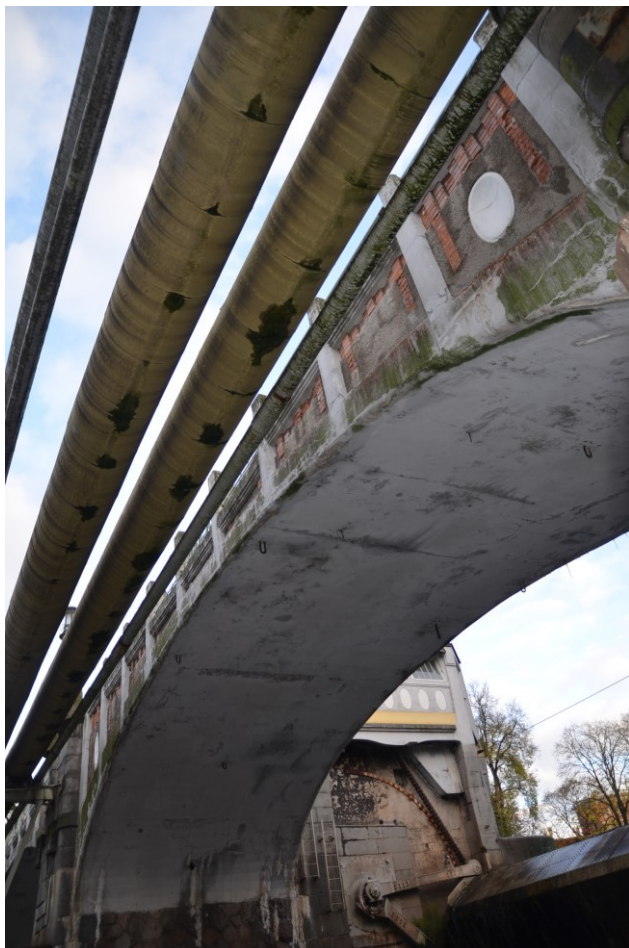
Obr.G86-13

- nosná konstrukce je provedena jako plochá klenba tvaru složených kruhových oblouků. NK je nevyztužena, tedy z prostého betonu,
- do nosné konstrukce jsou kotveny ŽB sloupky mostního zábradlí, a to svislou betonářskou výztuží přibližně v ose sloupku,
- povrchy NK jsou opatřeny sáncemi z doby opravy (1992),
- na podhledu podélné i příčné trhliny včetně inkrustací,
- na fasádě patrné trhliny v sanaci a odtržení pat sloupků,
- na podhledu rozsáhlé stopy po prúsacích.

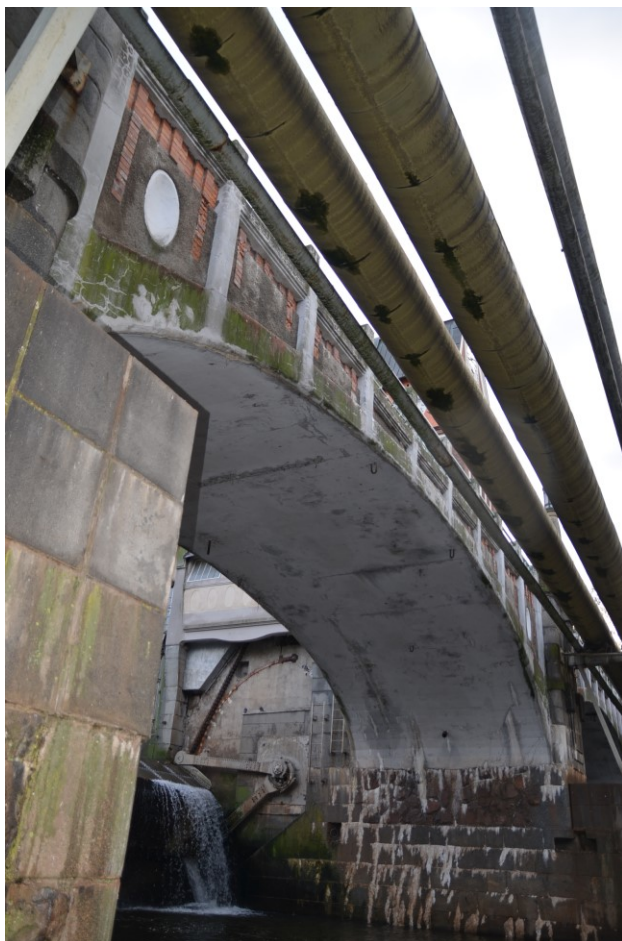
Obr.G86-14

- nosná konstrukce je provedena jako plochá klenba tvaru složených kruhových oblouků. NK je nevyztužena, tedy z prostého betonu,
- do nosné konstrukce jsou kotveny ŽB sloupky mostního zábradlí, a to svislou betonářskou výztuží přibližně v ose sloupku,
- povrchy NK jsou opatřeny sáncemi z doby opravy (1992),
- na podhledu podélné i příčné trhliny včetně inkrustací,
- na fasádě patrné trhliny v sanaci a odtržení pat sloupků,
- na podhledu rozsáhlé stopy po prúsacích.

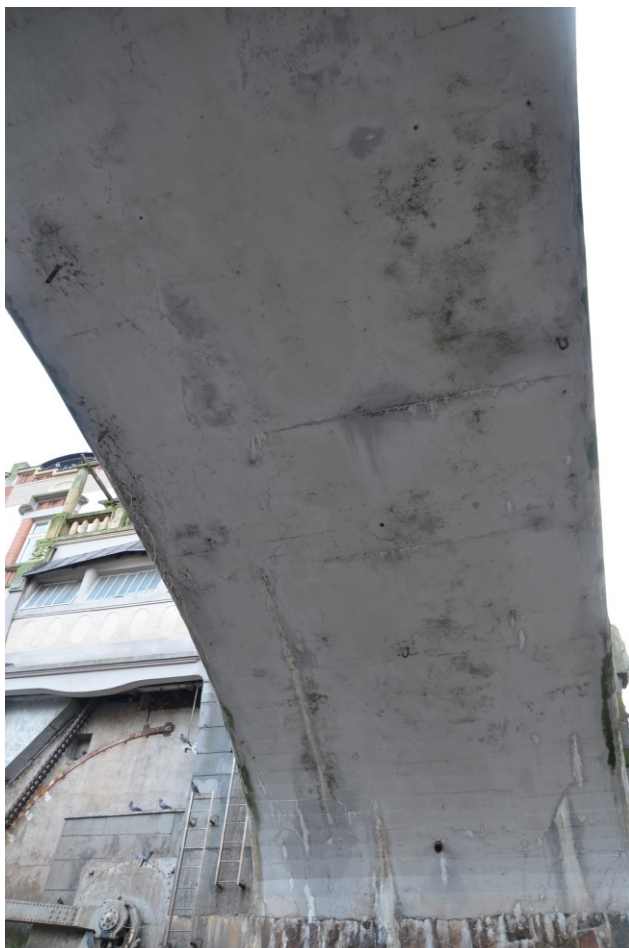
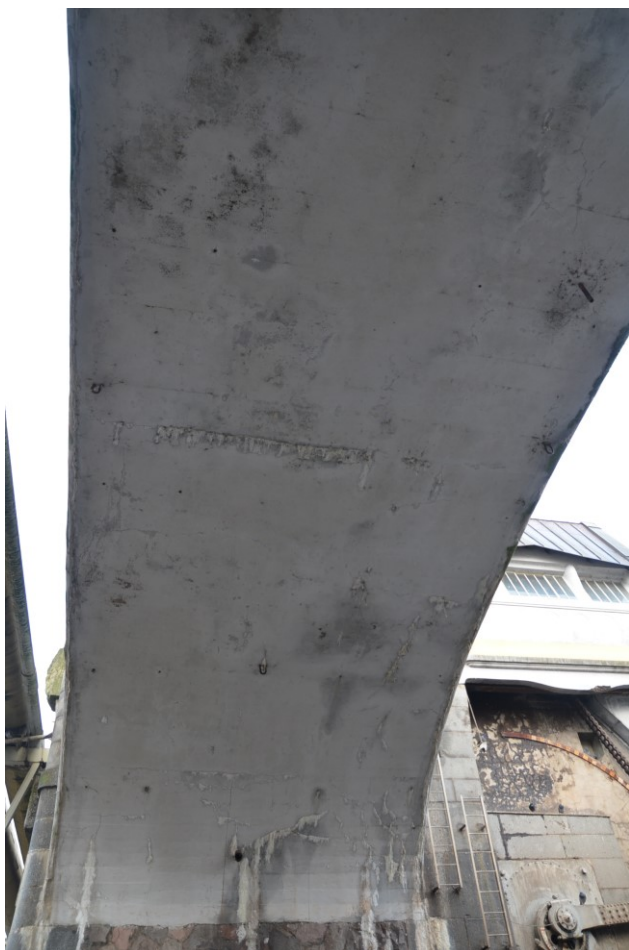
Mimo zjištěnou nízkou pevnost v tlaku betonu, je významnou skutečností, že podhled klenby je postižen větším množstvím příčných trhlin, z nichž některé prochází téměř celou šířkou NK, viz obr. G86-21 a G86-22. Navíc je klenba postižena též trhlinami „vodorovnými“ (ve vrstvách rovnoběžných s tvarem podhledu klenby), což bylo zjištěno na většině odebraných jádrových vývrtů, viz jejich fotodokumentace a popis na konci PŘÍLOHY 1.

Nosnou konstrukci je nutno hodnotit klasifikačním stupněm **VI – velmi špatný stav**. Hodnocení je z důvodu existence trhlin ve vrstvách klenbové NK (delaminace) a příčných trhlin patrných na podhledu NK.
