# Hlavní prohlídka 30.10.2022

MK-Jez Hučák

**Název objektu** Hradec Králové, Hučák, most přes Labe u vodní elektrárny

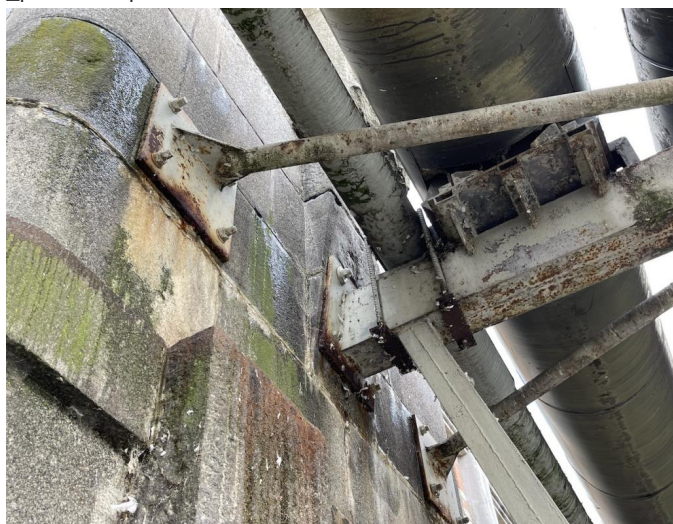
IMG\_3875 - zejména na patních deskách konzol pro chráničky inženýrských sítí je dožilá PKO, prozatím spíše povrchová koroze

Dále bude nutno opravit odvodňovací systém, zábradlí, kotevní vedení inž. sítí vlevo a kabelový žlab vpravo ! Vozovka bude vybudována nová (nedílná součást opravy hydroizolace).

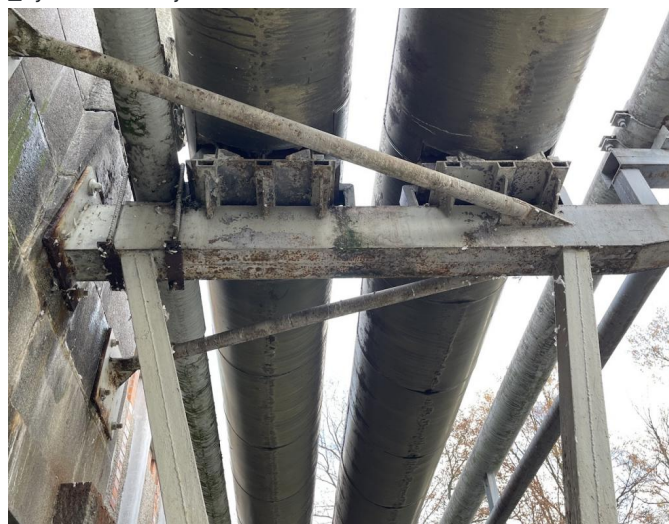
IMG\_3876 - zejména na patních deskách konzol pro chráničky inženýrských sítí je dožilá PKO, prozatím spíše povrchová koroze

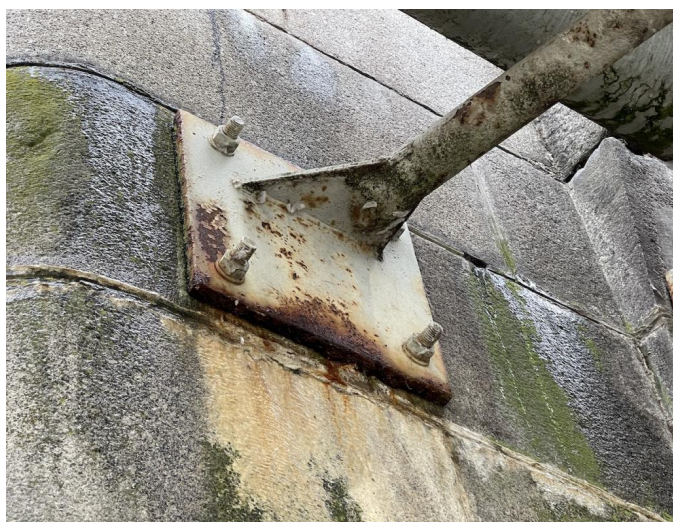
IMG\_3877 - zejména na patních deskách konzol pro chráničky inženýrských sítí je dožilá PKO, prozatím spíše povrchová koroze

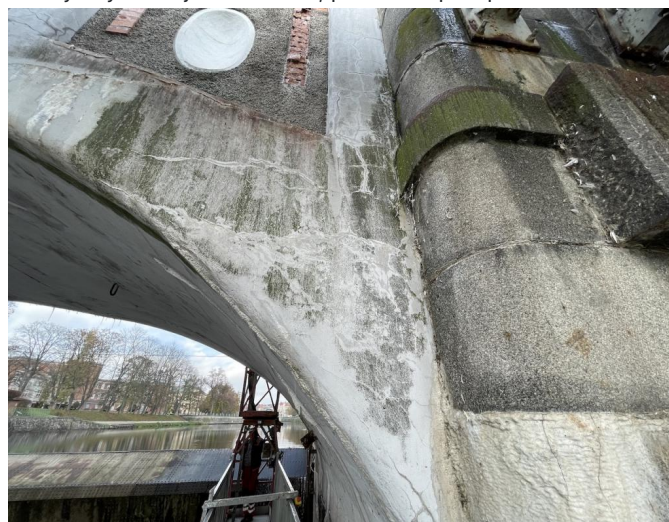
IMG\_3878 - pole 2 - obecně se na sanovaném povrchu nosné konstrukce vyskytují množství nepravidelných tlín, četné výluhy, stopy po zatékání, povrchy spíše soudržné (na poklep nejsou duté)

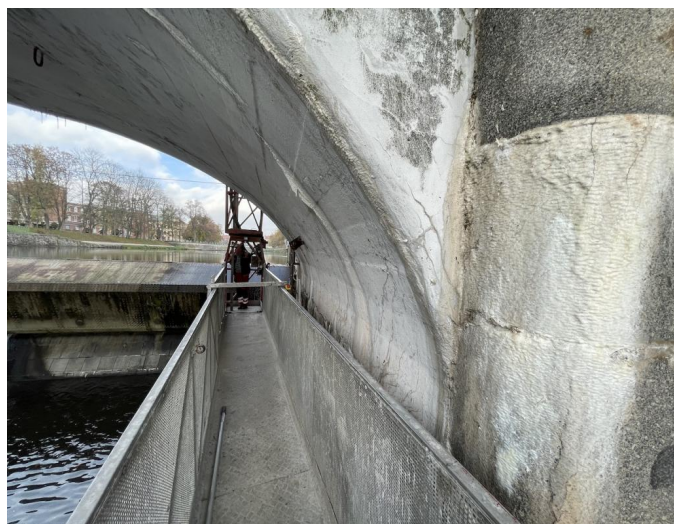
IMG\_3879 - pole 2 - obecně se na sanovaném povrchu nosné konstrukce vyskytují množství nepravidelných thlin, četné výluhy, stopy po zatékání, povrchy spíše soudržné (na poklep nejsou duté)

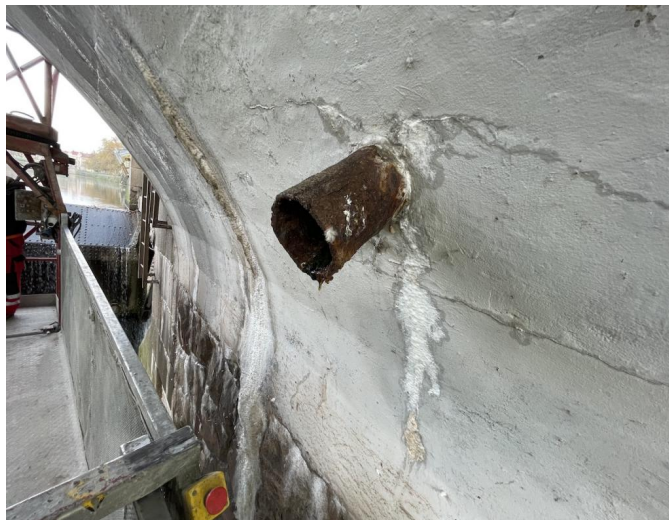
IMG\_3889 - silná koroze svodů i vyústění odvodňovačů

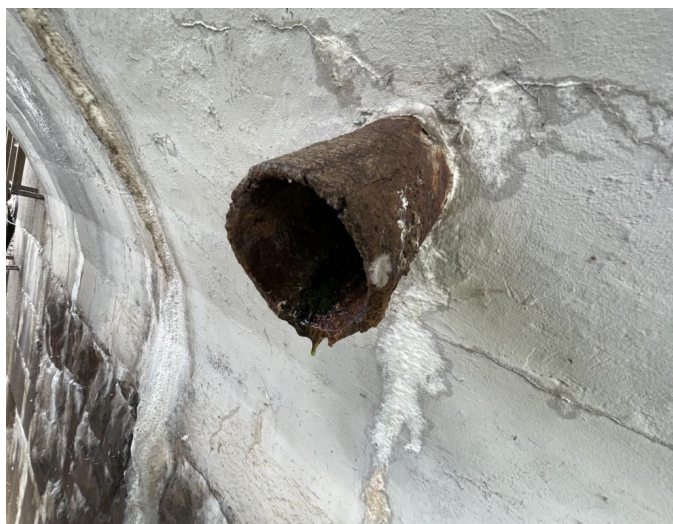
IMG\_3890 - silná koroze svodů i vyústění odvodňovačů

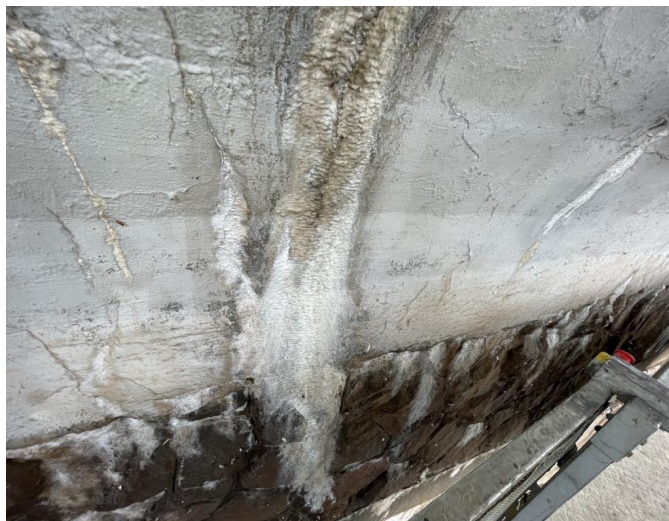
IMG\_3891 - pole 2 - obecně se na sanovaném povrchu nosné konstrukce vyskytují množství nepravidelných thlin, četné výluhy, stopy po zatékání, povrchy spíše soudržné (na poklep nejsou duté)

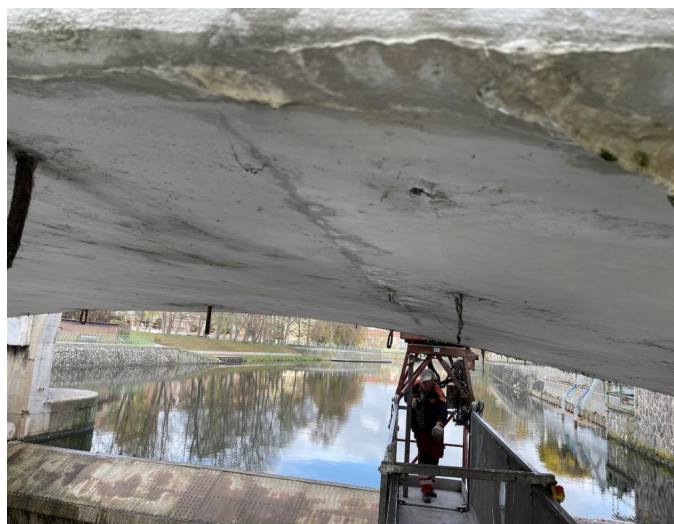
IMG\_3907 - pole 2 - obecně se na sanovaném povrchu nosné konstrukce vyskytují množství nepravidelných thlin, četné výluhy, stopy po zatékání, povrchy spíše soudržné (na poklep nejsou duté)

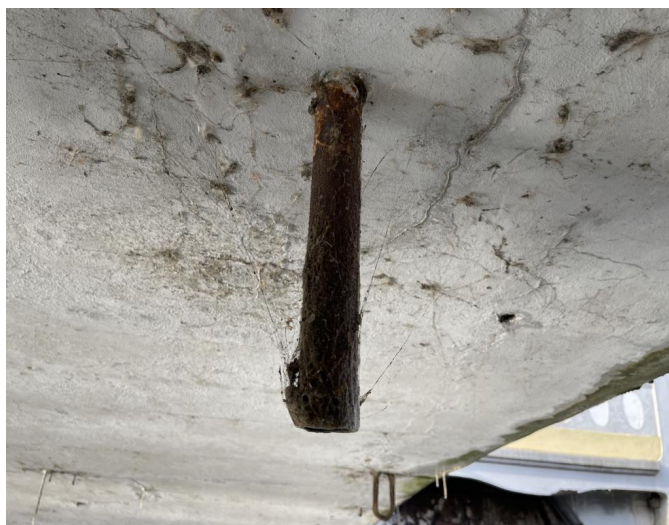
IMG\_3917 - silná koroze svodů i vyústění odvodňovačů

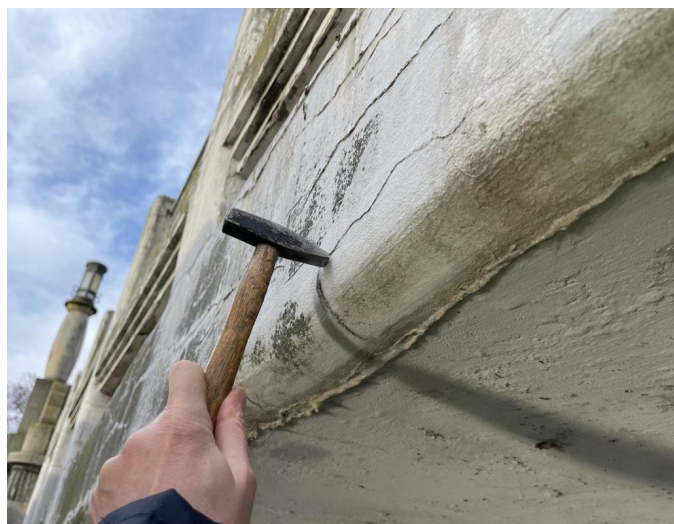
IMG\_3918 - pole 2 - obecně se na sanovaném povrchu nosné konstrukce vyskytují množství nepravidelných thlin, četné výluhy, stopy po zatékání, povrchy spíše soudržné (na poklep nejsou duté)

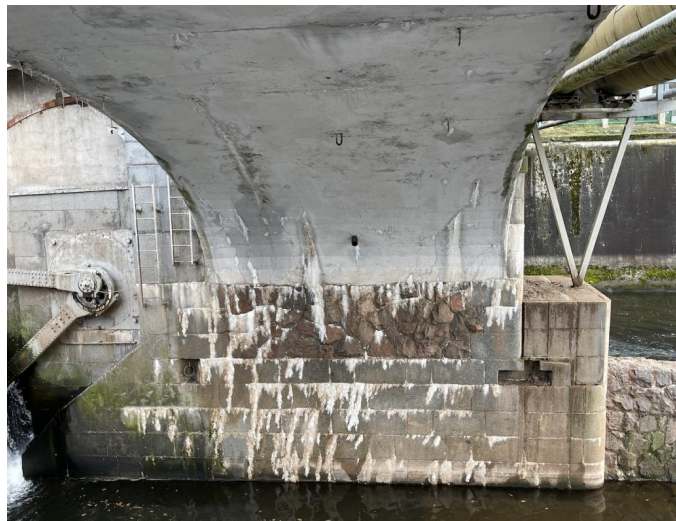
IMG\_3926 - píliř P3 - obecně se na spodní stavbě vyskytuje množství nepravidelných thlin, četné výluhy, stopy po zatékání, povrchy spíše soudržné (na poklep nejsou duté)

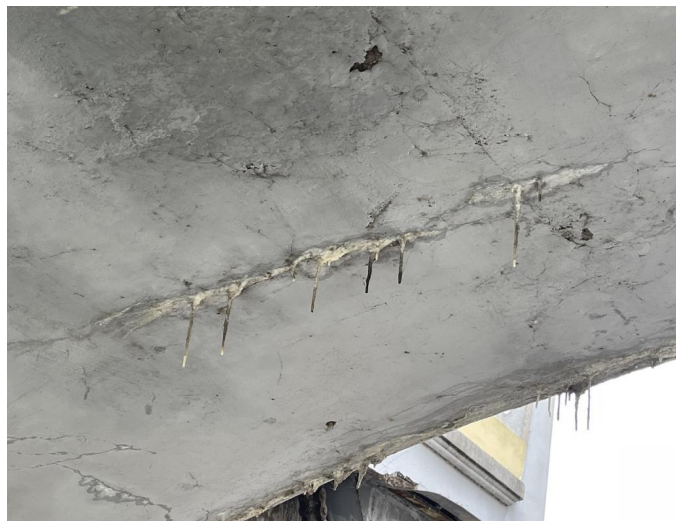
IMG\_3928 - pole 2 - obecně se na sanovaném povrchu nosné konstrukce vyskytují množství nepravidelných thlin, četné výluhy, stopy po zatékání, povrchy spíše soudržné (na poklep nejsou duté)

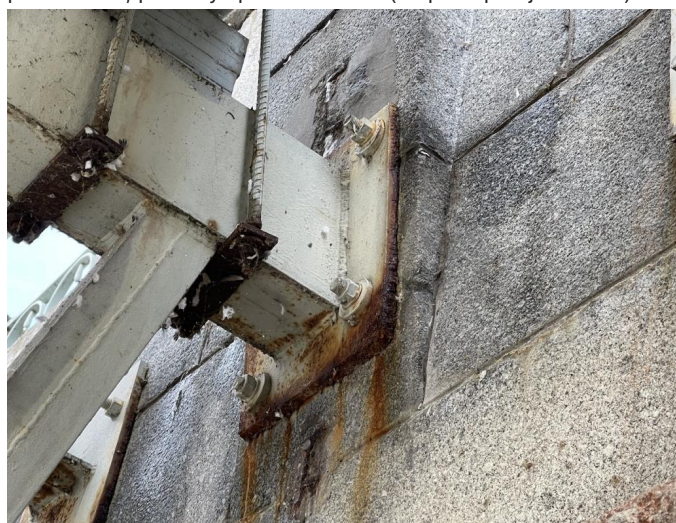
IMG\_3934 - zejména na patních deskách konzol pro chráničky inženýrských sítí je dožilaá PKO, prozatím spíše povrchová korozie

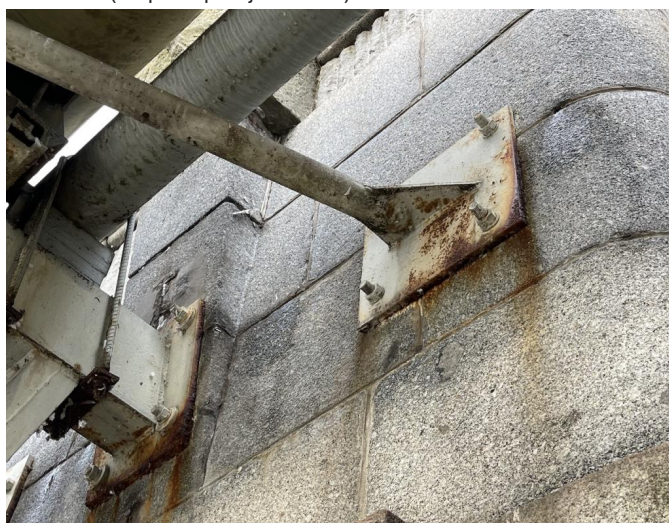
IMG\_3935 - zejména na patních deskách konzol pro chráničky inženýrských sítí je dožilaá PKO, prozatím spíše povrchová korozie

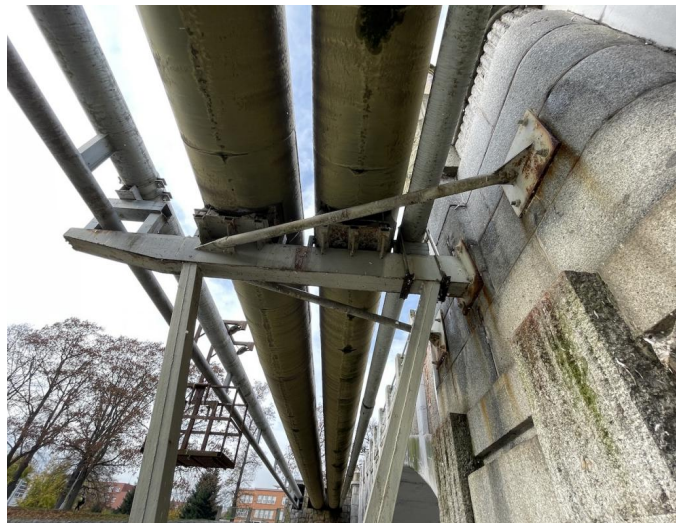
IMG\_3936 - zejména na patních deskách konzol pro chráničky inženýrských sítí je dožilaá PKO, prozatím spíše povrchová koruze

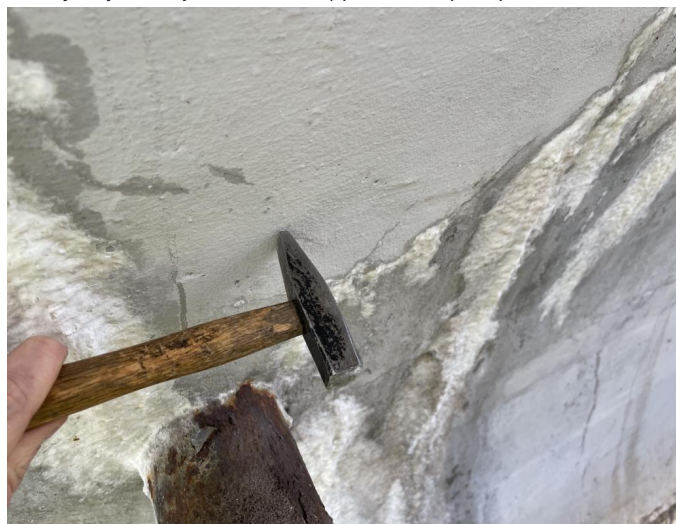
IMG\_3940 - pole 2 - obecně se na sanovaném povrchu nosné konstrukce vyskytují množství nepravidelných thlin, četné výluhy, stopy po zatékání, povrchy spíše soudržné (na poklep nejsou duté)

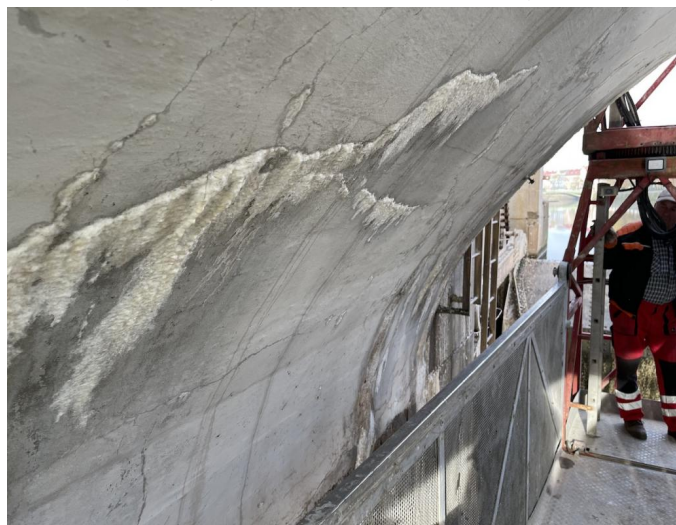
IMG\_3942 - pole 2 - obecně se na sanovaném povrchu nosné konstrukce vyskytují množství nepravidelných thlin, četné výluhy, stopy po zatékání, povrchy spíše soudržné (na poklep nejsou duté)

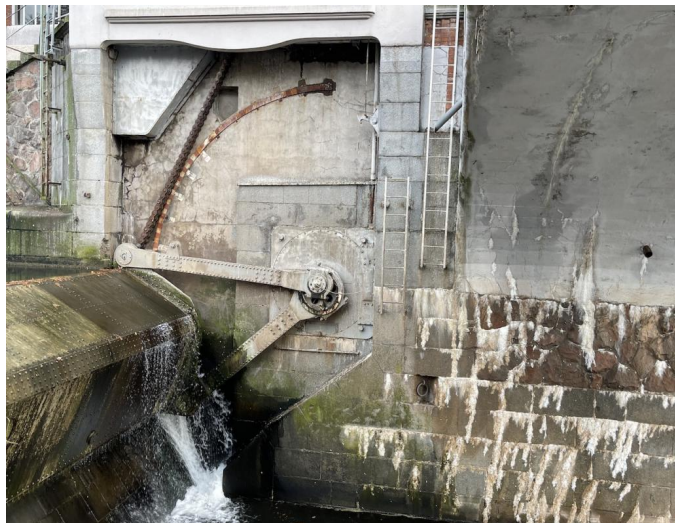
IMG\_3953 - pilíř P2 - obecně se na spodní stavbě vyskytuje množství nepravidelných thlin, četné výluhy, stopy po zatékání, povrchy spíše soudržné (na poklep nejsou duté)

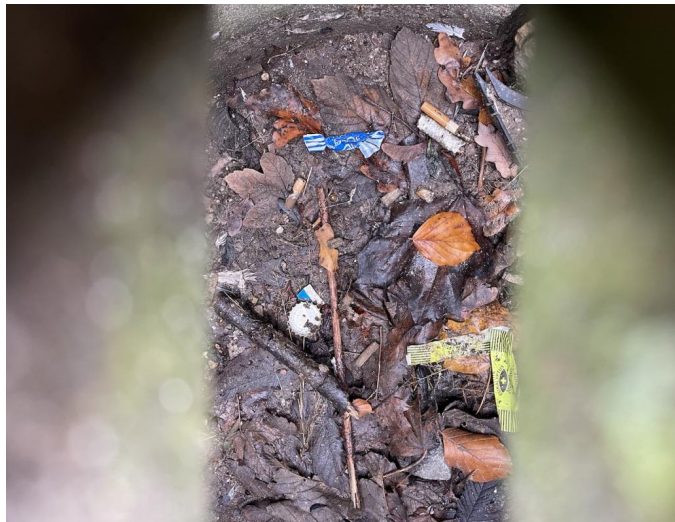
IMG\_3968 - ve vpustích jsou nečistoty

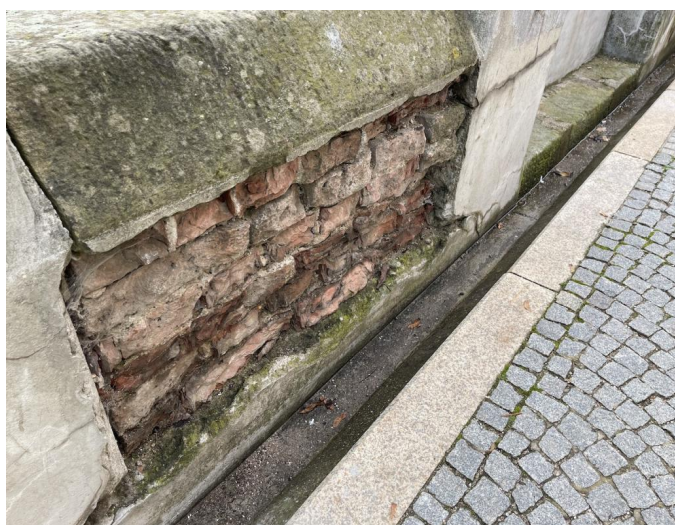
IMG\_3970 - degradující zdivo tvořící dozdivky polí zábradlí

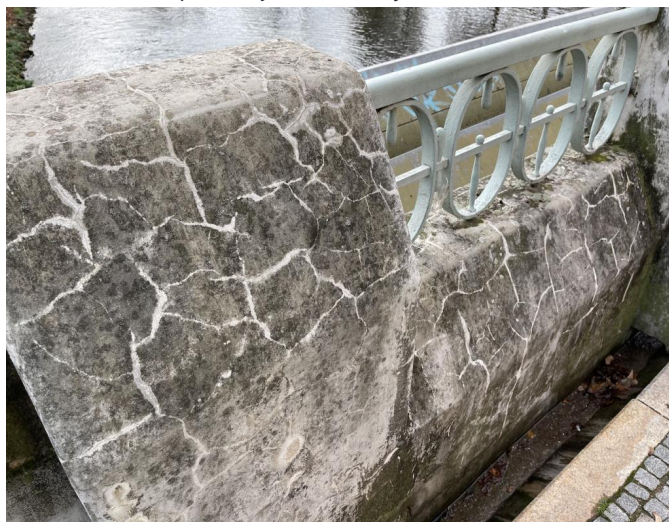
IMG\_3971 - obecně se sanovaném povrchu zábradelních zídek vyskytuje množství nepravidelných thlin, četné výluhy, stopy po zatékání, povrchy spíše soudržné (na poklep nejsou duté)

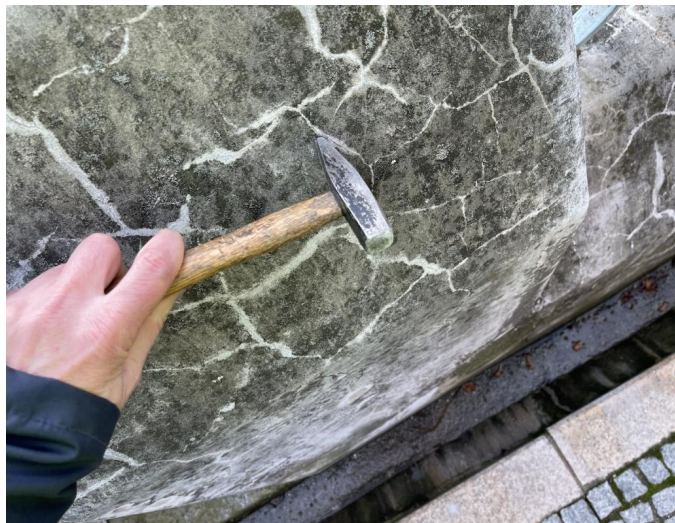
IMG\_3972 - obecně se sanovaném povrchu zábradelních zídek vyskytuje množství nepravidelných thlin, četné výluhy, stopy po zatékání, povrchy spíše soudržné (na poklep nejsou duté)

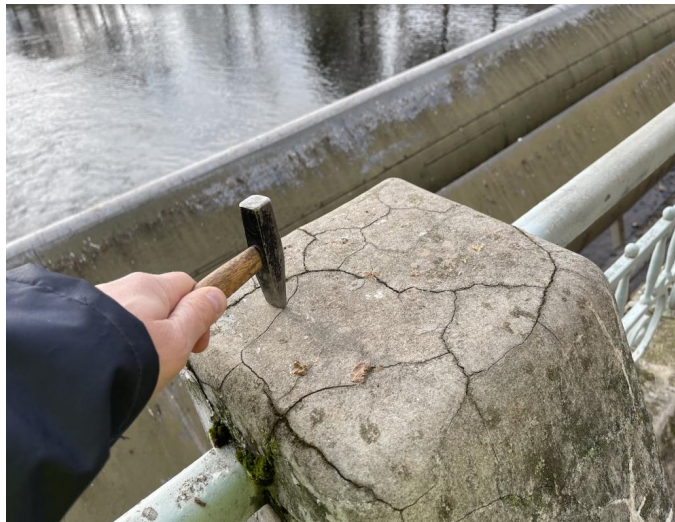
IMG\_3979 - obecně se sanovaném povrchu zábradelních sloupků vyskytuje množství nepravidelných thlin, četné výluhy, stopy po zatékání, povrchy spíše soudržné (na poklep nejsou duté)

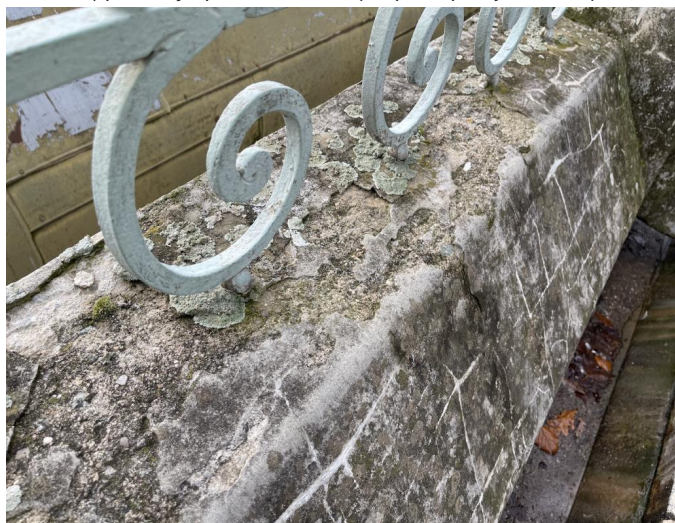
IMG\_3982 - místy je sanovaný povrch zábradlí zcela odpadlý, otevřená struktura betonu

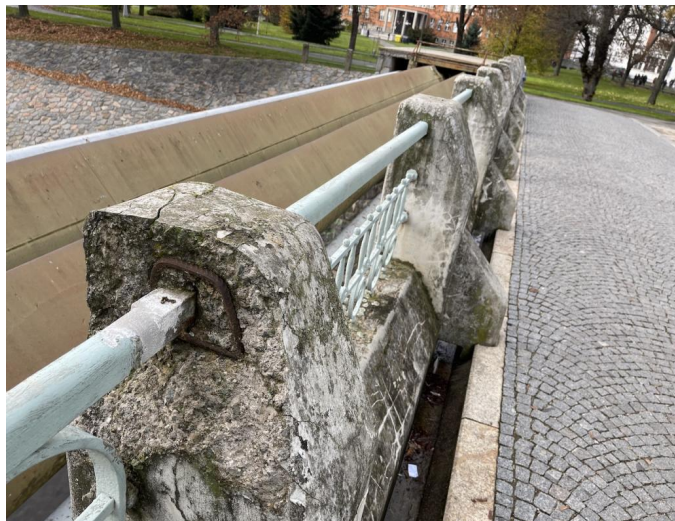
IMG\_3987 - hloubková degradace jednoho slopku levého zábradlí nad polem 3, obnažená výztuž, povrchová koroze

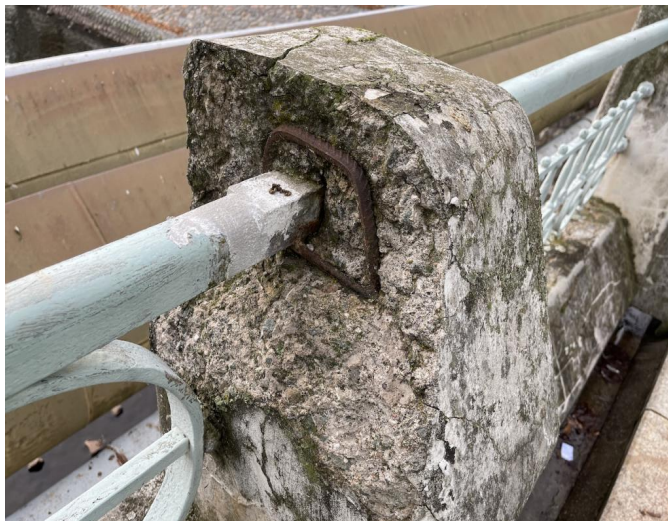
IMG\_3988 - hloubková degradace jednoho slopku levého zábradlí nad polem 3, obnažená výztuž, povrchová koroze

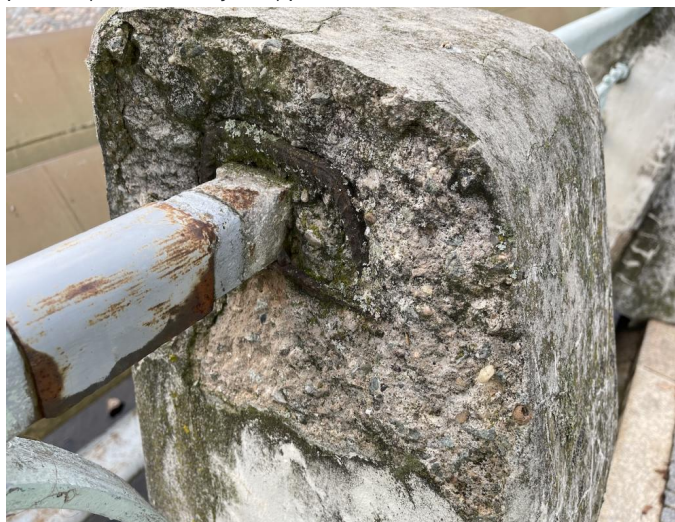
IMG\_3989 - hloubková degradace jednoho slopku levého zábradlí nad polem 3, obnažená výztuž, povrchová koroze

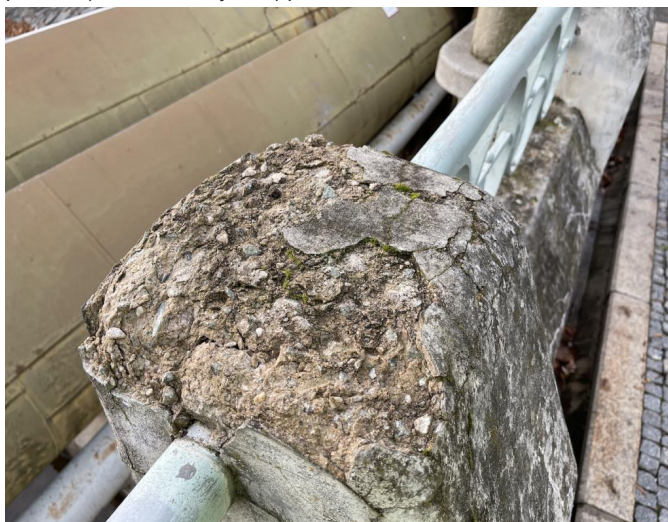
IMG\_3990 - hloubková degradace jednoho slopku levého zábradlí nad polem 3, obnažená výztuž, povrchová koroze

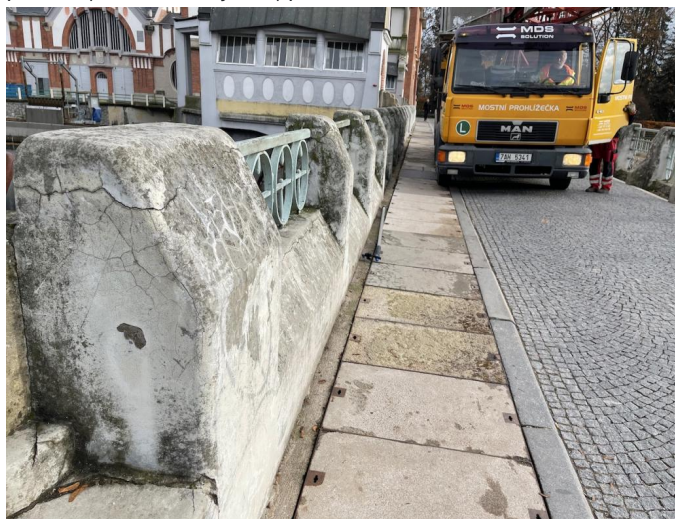
IMG\_3993 - obecně se sanovaném povrchu zábradelních sloupků vyskytuje množství nepravidelných thlin, četné výluhy, stopy po zatékání, povrchy spíše soudržné (na poklep nejsou duté)

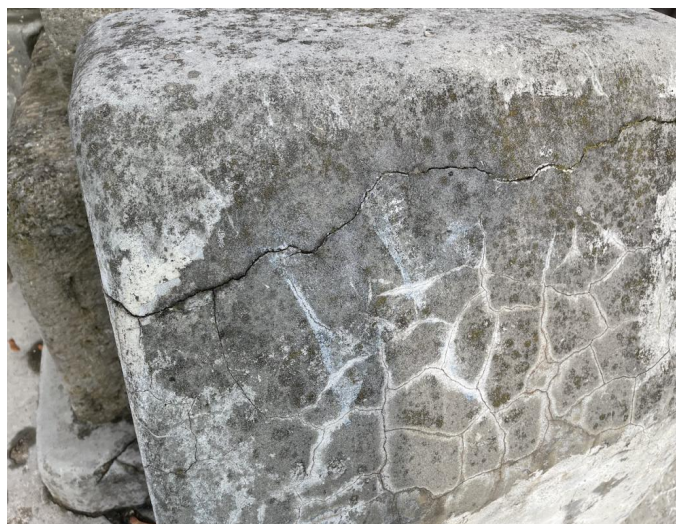
IMG\_3995 - obecně se sanovaném povrchu zábradelních sloupků vyskytuje množství nepravidelných thlin, četné výluhy, stopy po zatékání, povrchy spíše soudržné (na poklep nejsou duté)

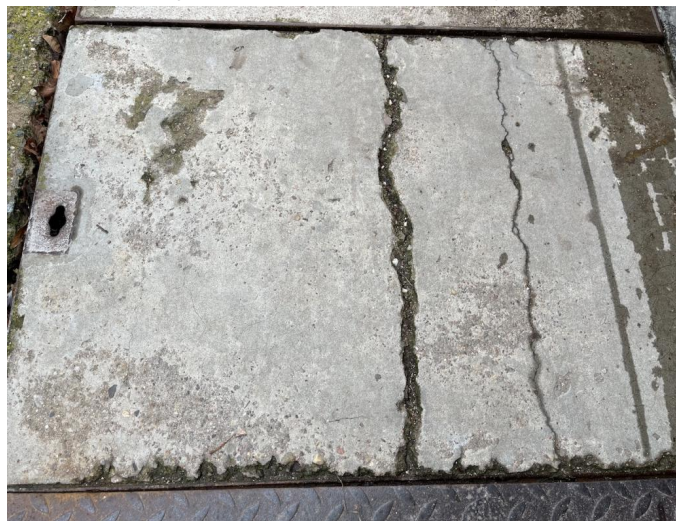
IMG\_3999 - některé krycí desky kabelového kanálku vpravo degradují, trhliny

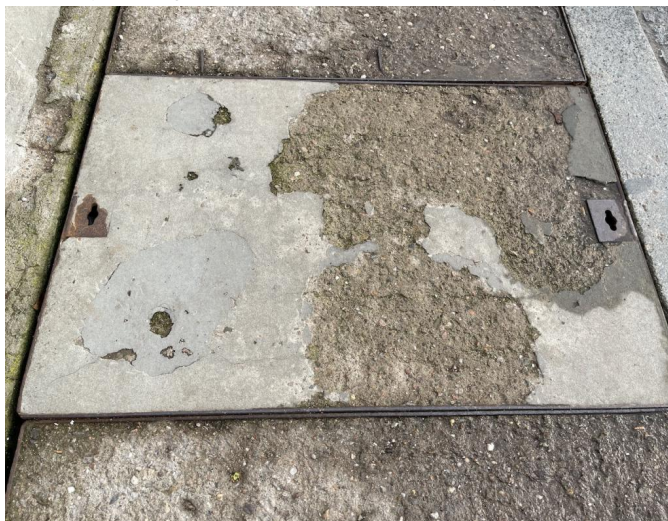
IMG\_4003 - některé krycí desky kabelového kanálku vpravo degradují, trhliny

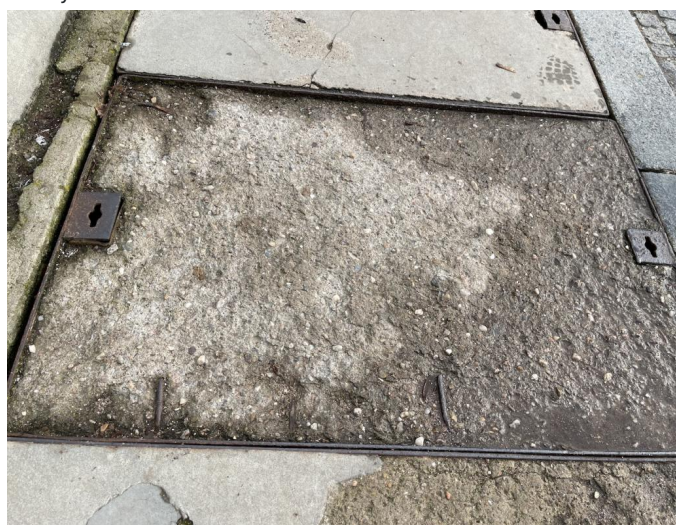
IMG\_4004 - některé krycí desky kabelového kanálku vpravo degradují, trhliny

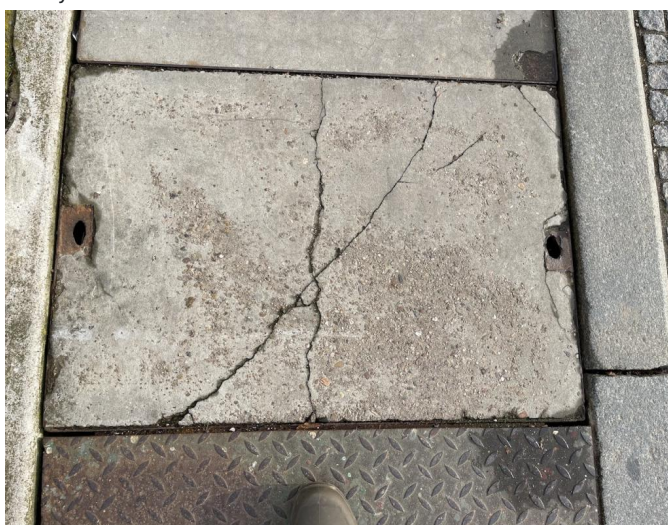
IMG\_4007 - některé krycí desky kabelového kanálku vpravo degradují, trhliny

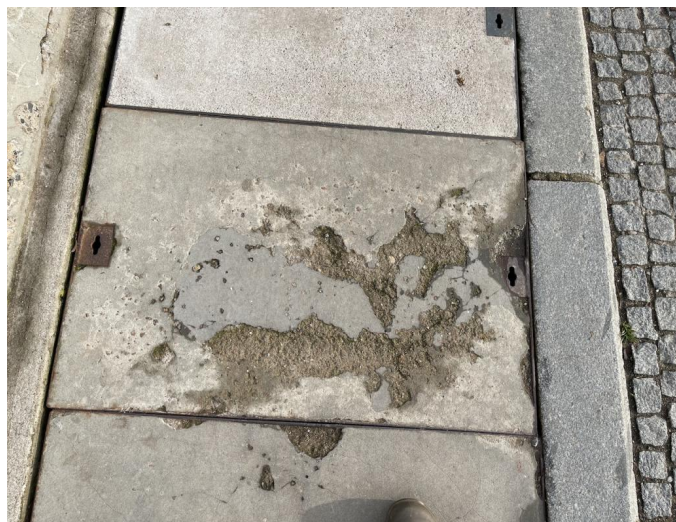
IMG\_4008 - některé krycí desky kabelového kanálu vpravo degradují, trhliny

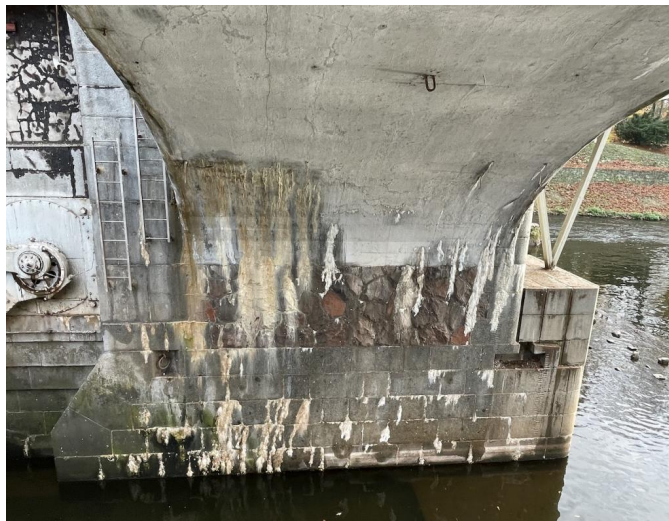
IMG\_4016 - pilíř P3 - obecně se na spodní stavbě vyskytuje množství nepravidelných thlin, četné výluhy, stopy po zatékání, povrchy spíše soudržné (na poklep nejsou duté)

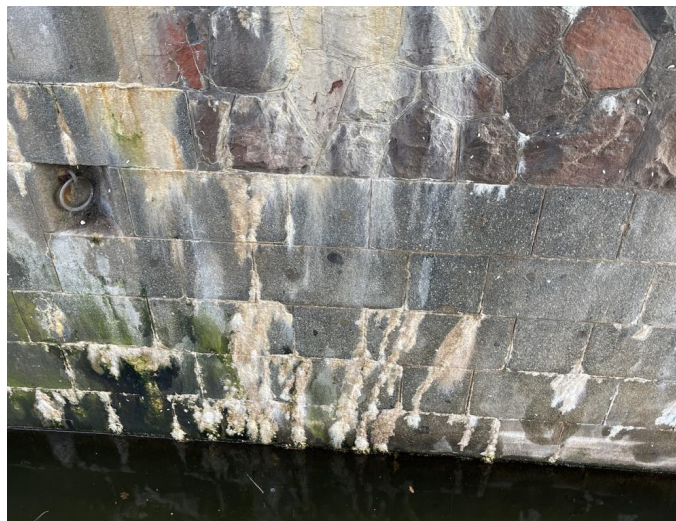
IMG\_4017 - pilíř P3 - obecně se na spodní stavbě vyskytuje množství nepravidelných thlin, četné výluhy, stopy po zatékání, povrchy spíše soudržné (na poklep nejsou duté)

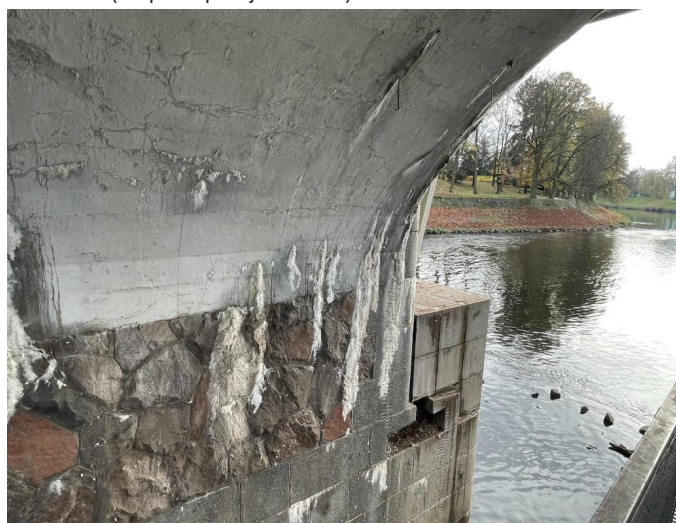
IMG\_4019 - pole 3 - obecně se na sanovaném povrchu nosné konstrukce vyskytují množství nepravidelných thlin, četné výluhy, stopy po zatékání, povrchy spíše soudržné (na poklep nejsou duté)

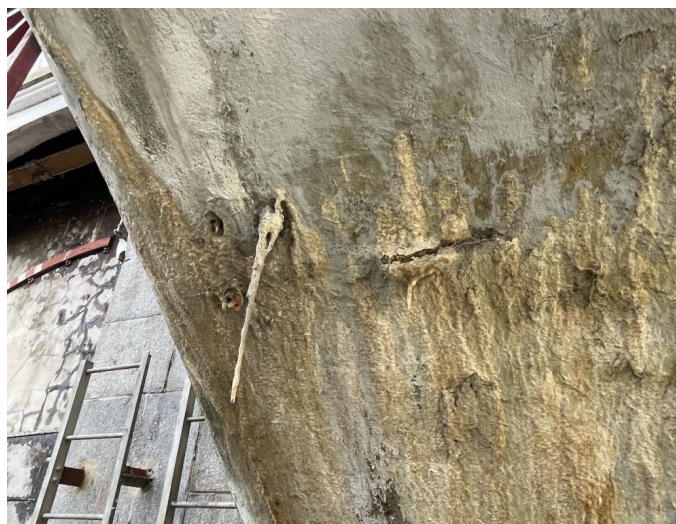
IMG\_4021 - pole 3 - obecně se na sanovaném povrchu nosné konstrukce vyskytují množství nepravidelných thlin, četné výluhy, stopy po zatékání, povrchy spíše soudržné (na poklep nejsou duté)

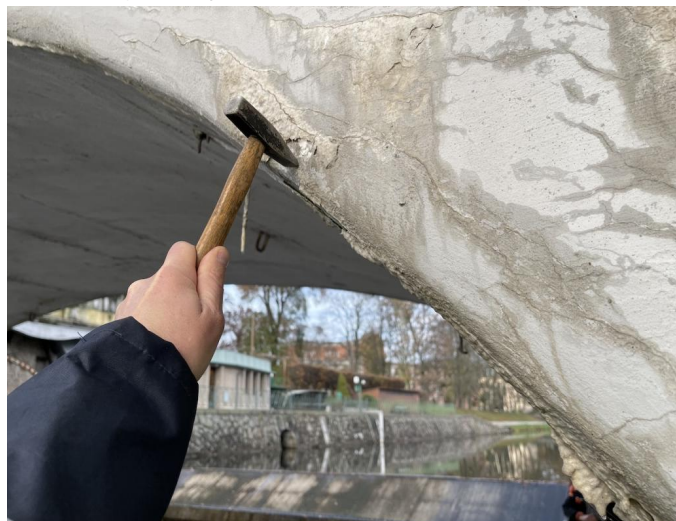
IMG\_4026 - pole 3 - obecně se na sanovaném povrchu nosné konstrukce vyskytují množství nepravidelných thlin, četné výluhy, stopy po zatékání, povrchy spíše soudržné (na poklep nejsou duté)

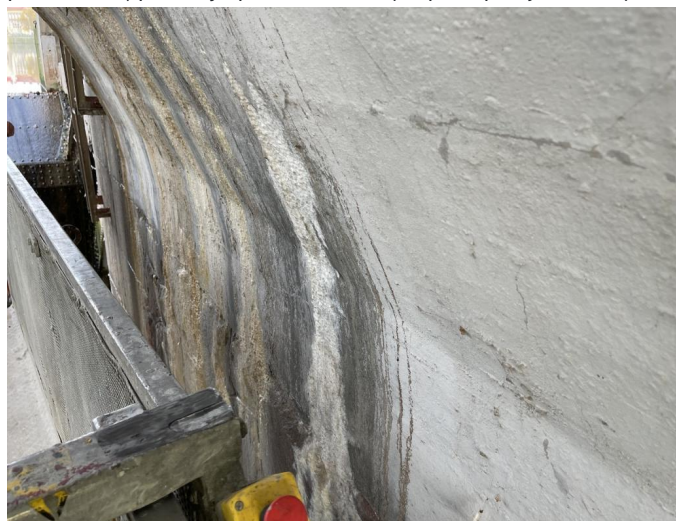
IMG\_4030 - pole 3 - obecně se na sanovaném povrchu nosné konstrukce vyskytují množství nepravidelných thlin, četné výluhy, stopy po zatékání, povrchy spíše soudržné (na poklep nejsou duté)

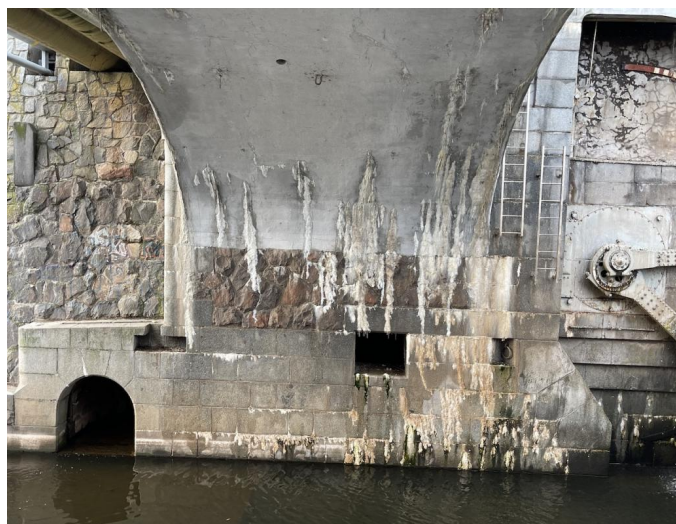
IMG\_4035 - opěra O4 - obecně se na spodní stavbě vyskytuje množství nepravidelných thlin, četné výluhy, stopy po zatékání, povrchy spíše soudržné (na poklep nejsou duté)

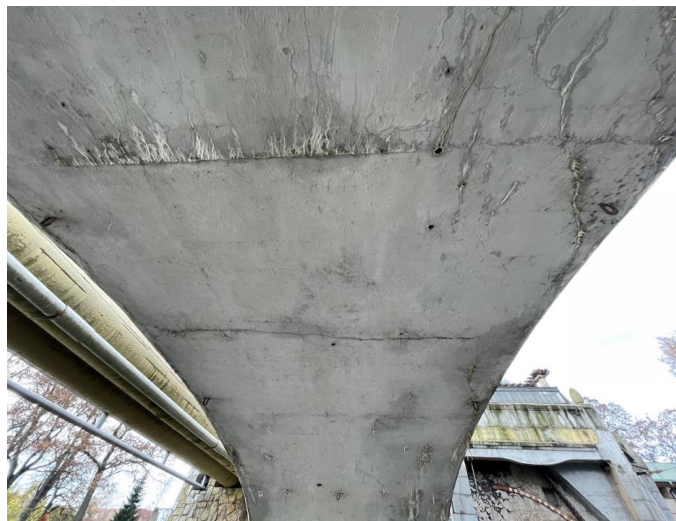
IMG\_4037 - pole 3 - obecně se na sanovaném povrchu nosné konstrukce vyskytují množství nepravidelných thlin, četné výluhy, stopy po zatékání, povrchy spíše soudržné (na poklep nejsou duté)

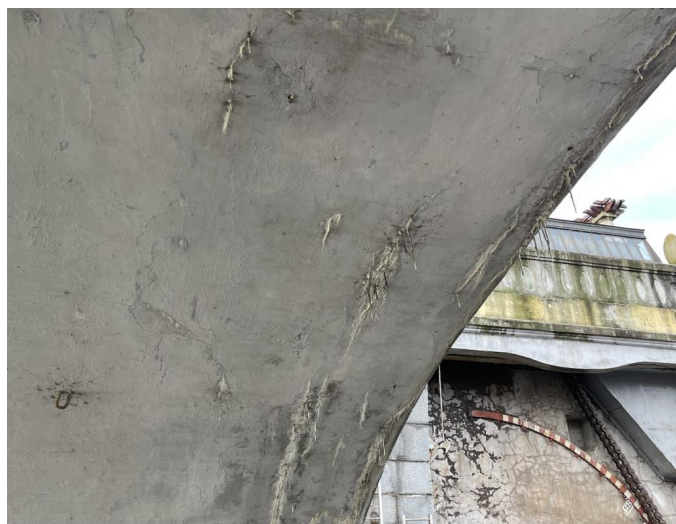
IMG\_4041 - pole 3 - obecně se na sanovaném povrchu nosné konstrukce vyskytují množství nepravidelných thlin, četné výluhy, stopy po zatékání, povrchy spíše soudržné (na poklep nejsou duté)

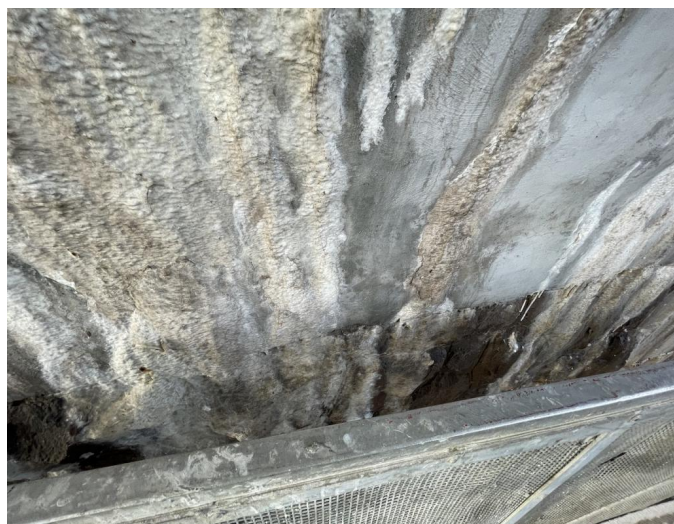
IMG\_4051 - pole 3 - obecně se na sanovaném povrchu nosné konstrukce vyskytují množství nepravidelných thlin, četné výluhy, stopy po zatékání, povrchy spíše soudržné (na poklep nejsou duté)

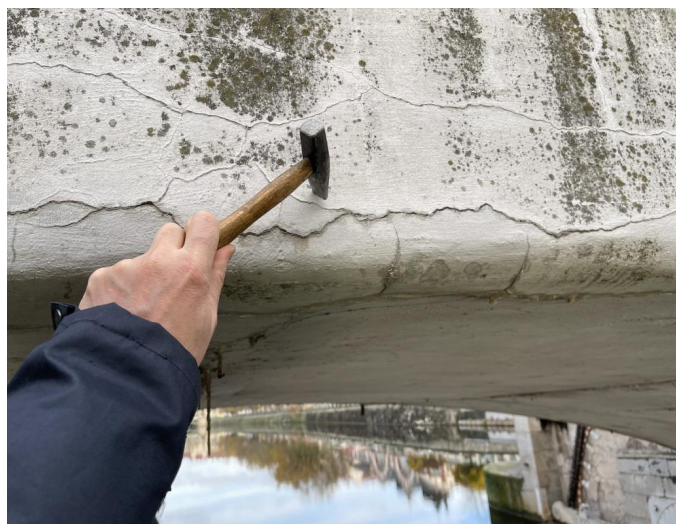
IMG\_4063 - pole 3 - obecně se na sanovaném povrchu nosné konstrukce vyskytují množství nepravidelných thlin, četné výluhy, stopy po zatékání, povrchy spíše soudržné (na poklep nejsou duté)

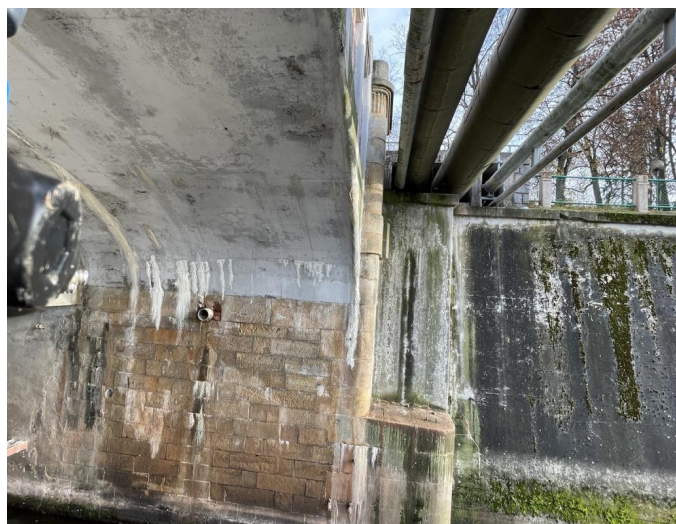
IMG\_4081 - opěra O1 - obecně se na spodní stavbě vyskytuje množství nepravidelných thlin, četné výluhy, stopy po zatékání, povrchy spíše soudržné (na poklep nejsou duté)

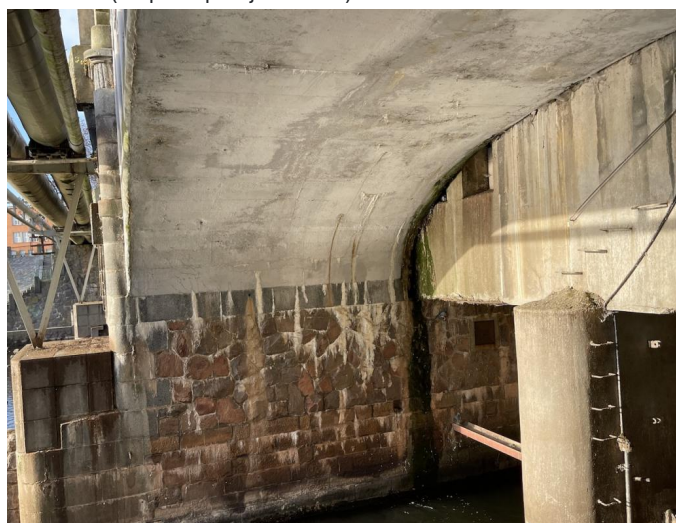
IMG\_4089 - pilíř P2 - obecně se na spodní stavbě vyskytuje množství nepravidelných thlin, četné výluhy, stopy po zatékání, povrchy spíše soudržné (na poklep nejsou duté)
