**MK -Jez Hučák**

**Hučák, most přes Labe u vodní elektrárny**

**HLAVNÍ PROHLÍDKA**

**Prohlídku provedl Ing. Jan Dobrovolný, 11.12.2024**

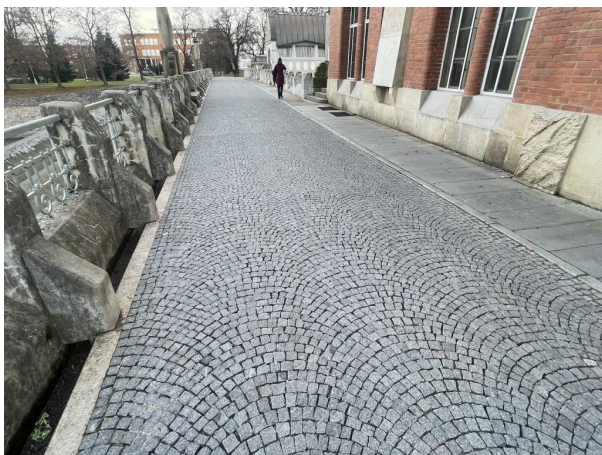
c\_vozovka na mostě, pole 1

- místy drobné nerovnosti vozovka a obrub

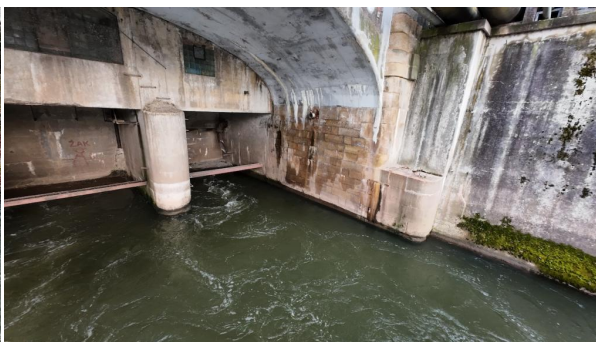
\_ Pohled na opěru O1

- opěra O1 - obecně se na spodní stavbě vyskytuje množství nepravidelných trhlin, četné výluhy, stopy po zatékání, povrchy spíše soudržné (na poklep nejsou duté)

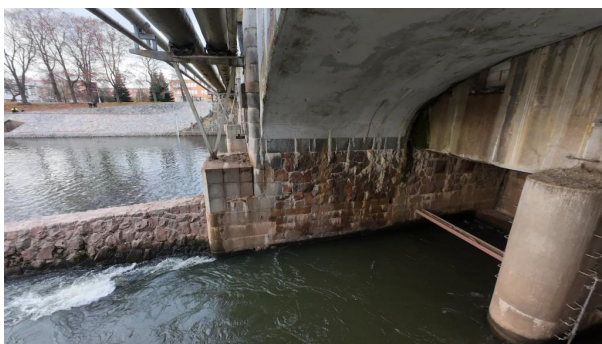
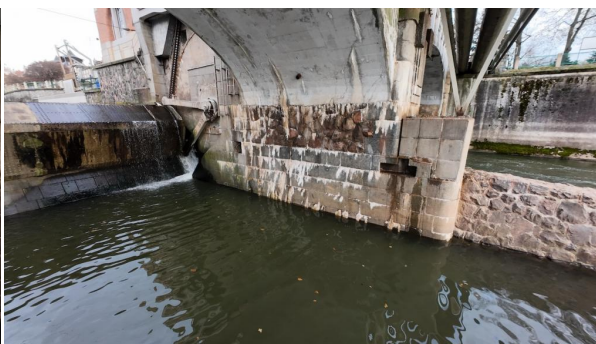
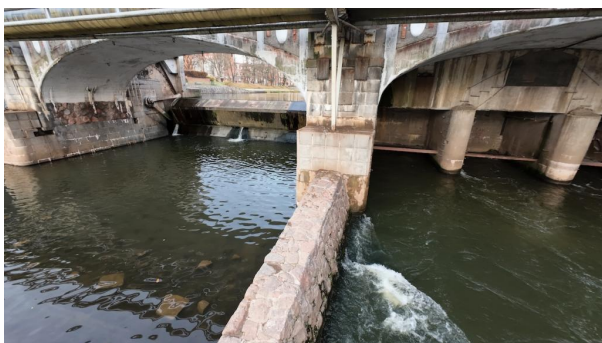
- pilíř P2 - obecně se na spodní stavbě vyskytuje množství nepravidelných trhlin, četné výluhy, stopy po zatékání, povrchy spíše soudržné (na poklep nejsou duté)

\_ Pohled na pilíř P2 z pole 1

\_ Pohled na pilíř P2 z pole 2

\_ Pohled na pilíř P2 zleva

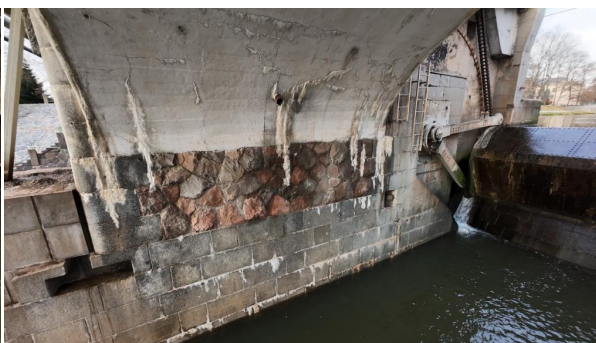
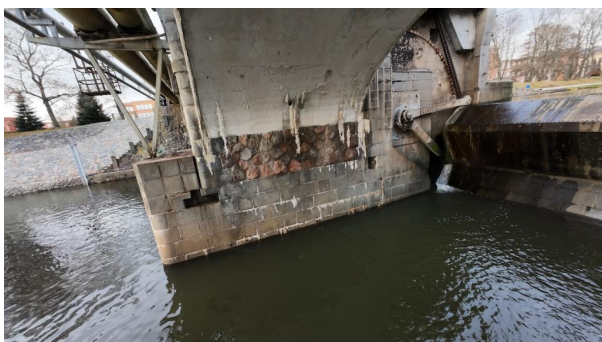
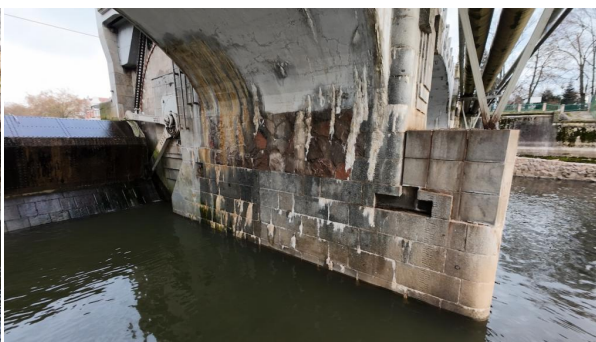
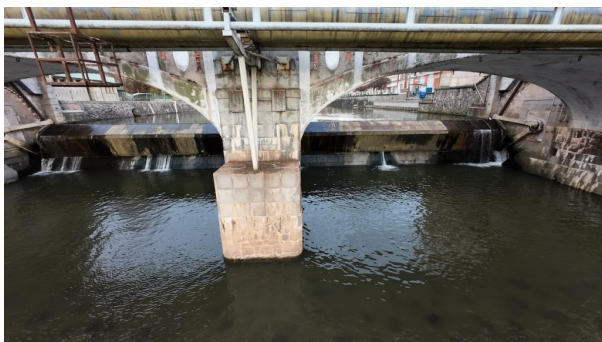
- pilíř P3 - obecně se na spodní stavbě vyskytuje množství nepravidelných trhlin, četné výluhy, stopy po zatékání, povrchy spíše soudržné (na poklep nejsou duté)

\_ Pohled na pilíř P3 z pole 2\_

\_ Pohled na pilíř P3 z pole 2

\_ Pohled na pilíř P3 z pole 3

\_ Pohled na pilíř P3 zleva

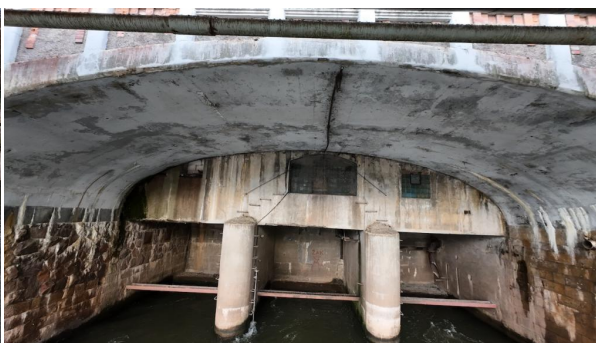
d\_Podhled mostu, pole 1

- pole 1 - obecně se na sanovaném povrchu nosné konstrukce vyskytují množství nepravidelných trhlin, četné výluhy, stopy po zatékání, povrchy spíše soudržné (na poklep nejsou duté)

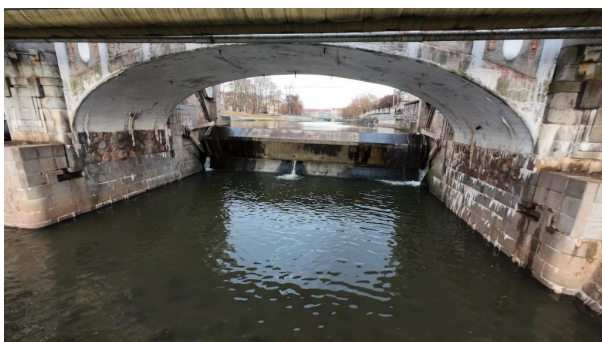
d\_Podhled mostu, pole 2

- pole 2 - obecně se na sanovaném povrchu nosné konstrukce vyskytují množství nepravidelných trhlin, četné výluhy, stopy po zatékání, povrchy spíše soudržné (na poklep nejsou duté)

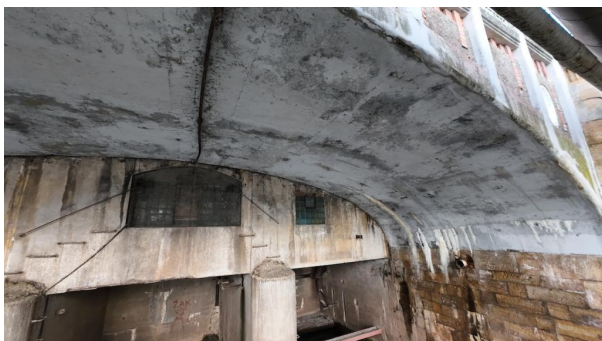
\_\_stav pole 1 v roce 2024

- o Beton nosné konstrukce má velmi nízkou pevnost v tlaku a vykazuje četné příčné trhliny a delaminaci vrstev klenby.
  - o Při výstavbě byla zjištěna nízká kvalita a nerovnoměrné zhutnění betonu, což vedlo k nepředvídatelným vnitřním poruchám.

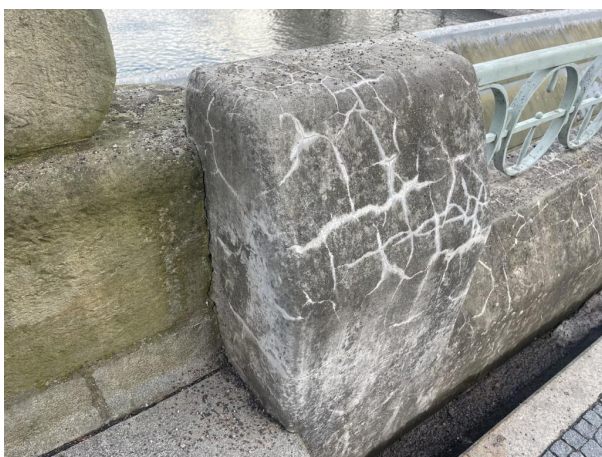
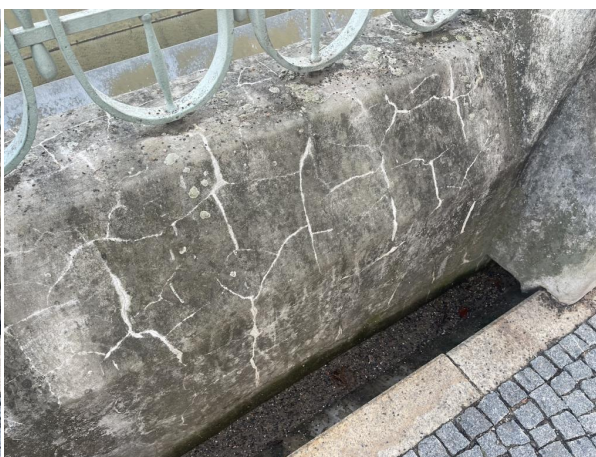
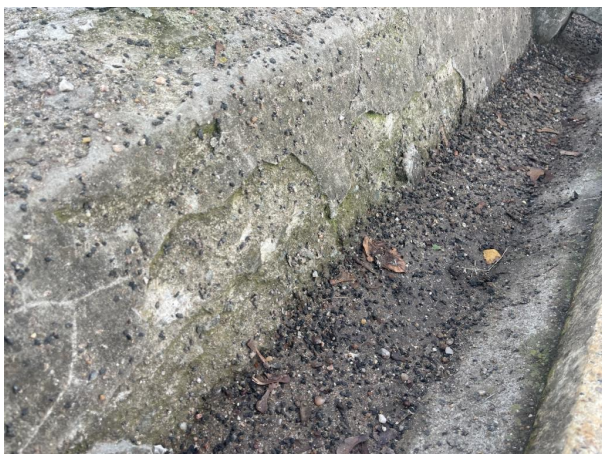
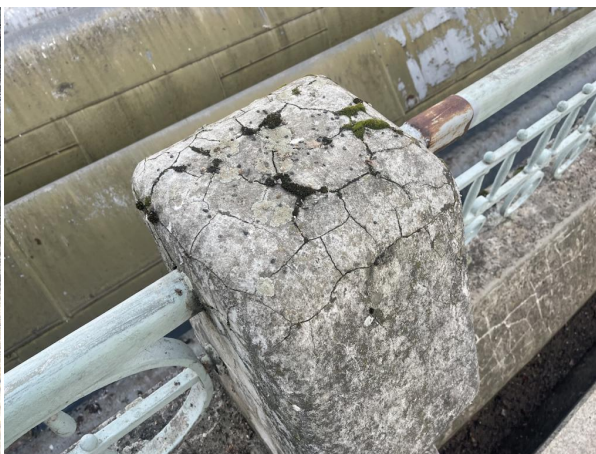
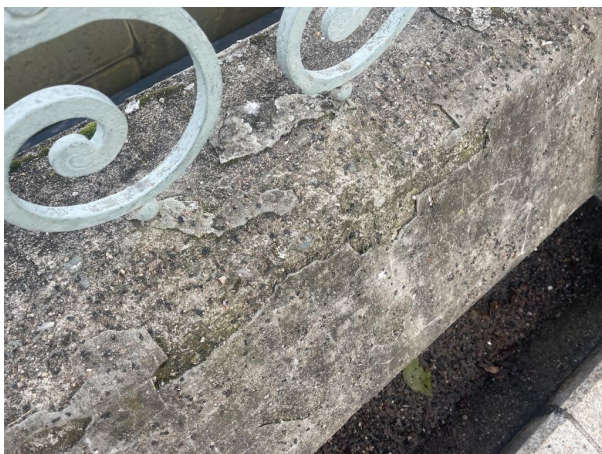
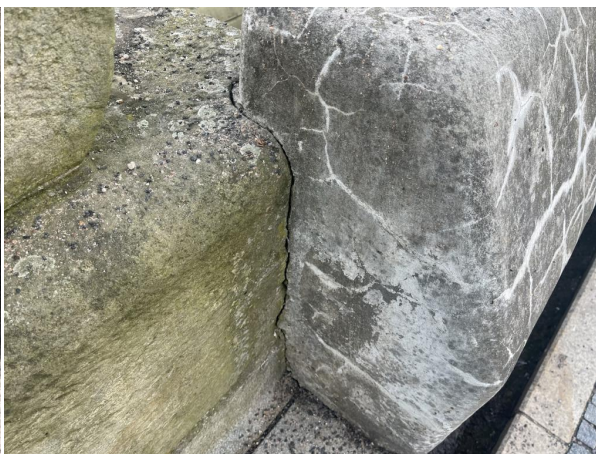
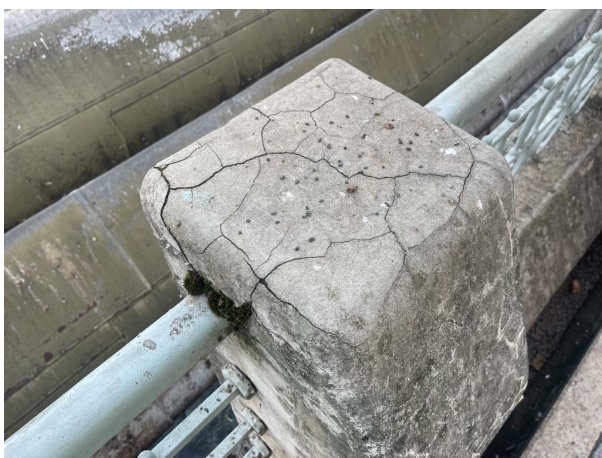
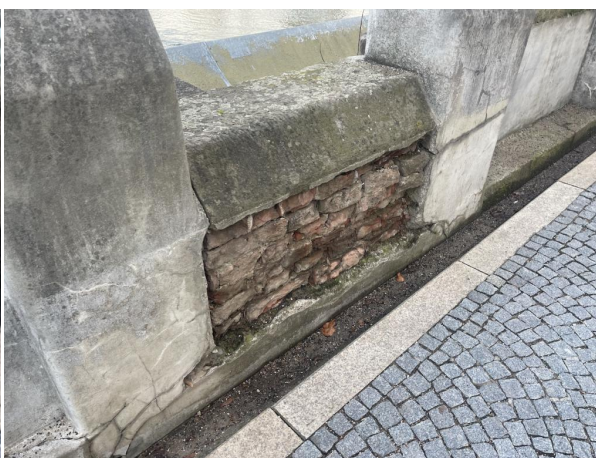
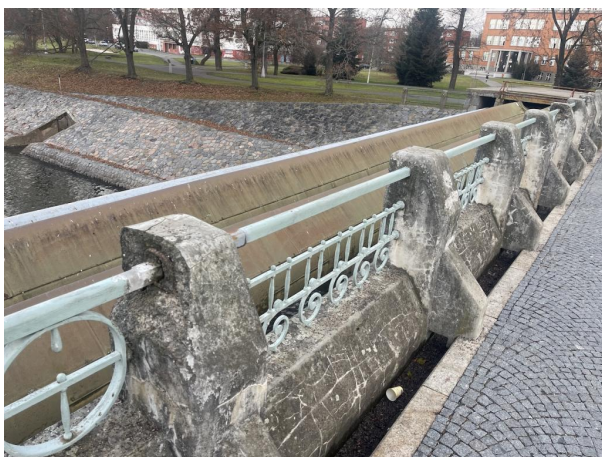
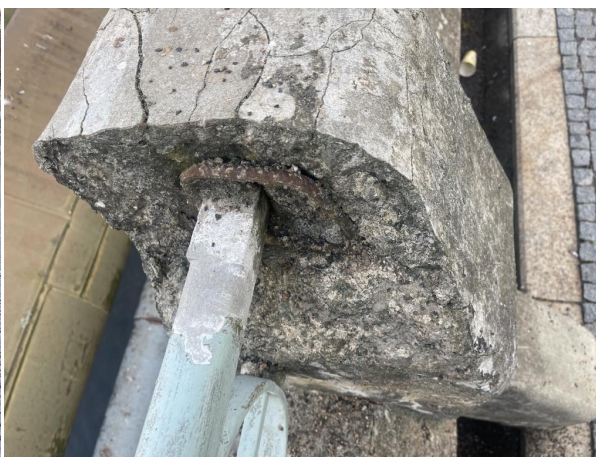
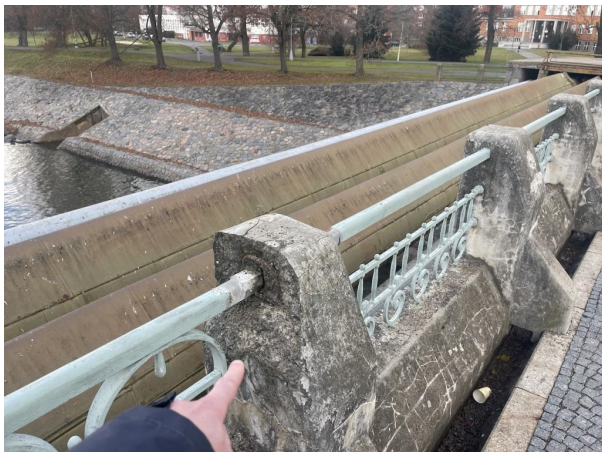
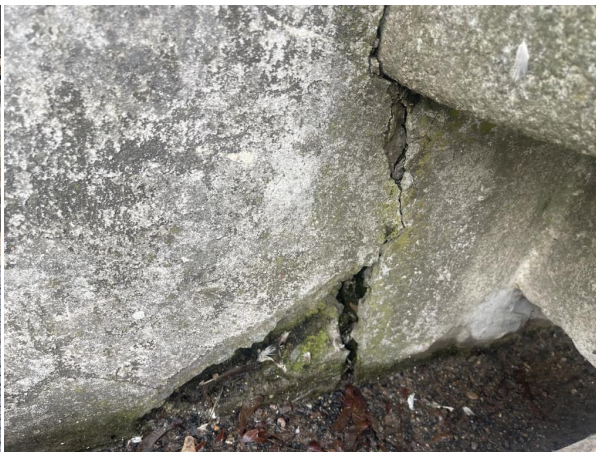
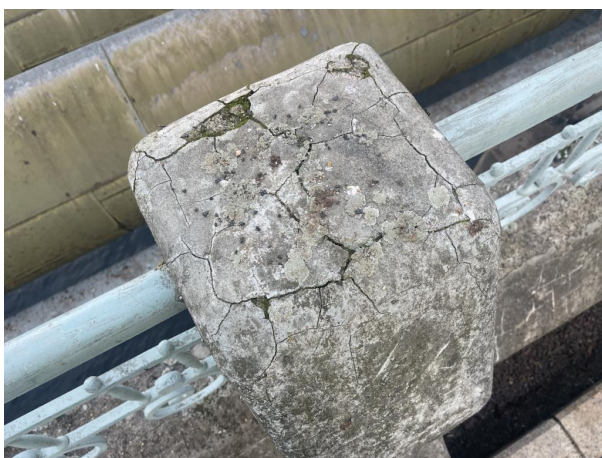
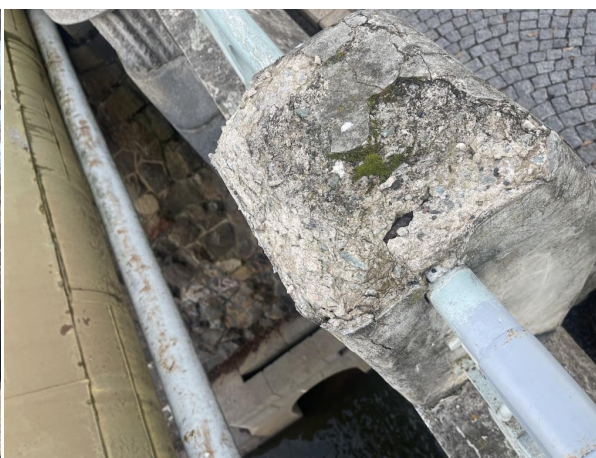
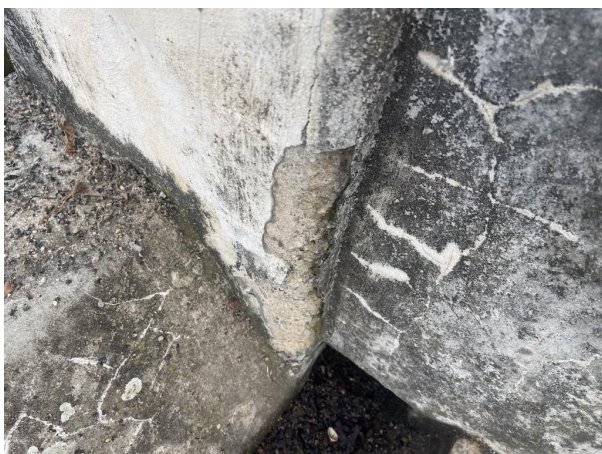
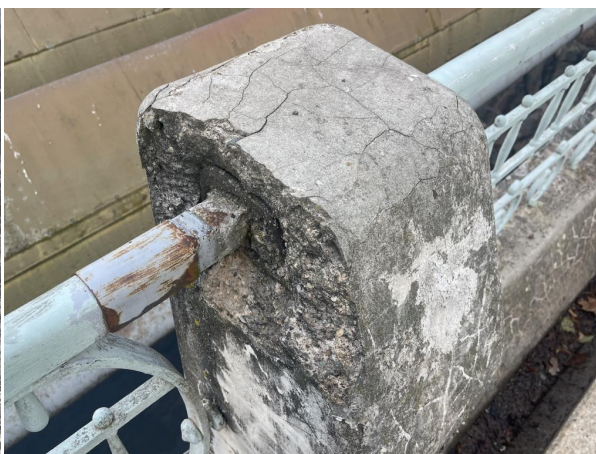
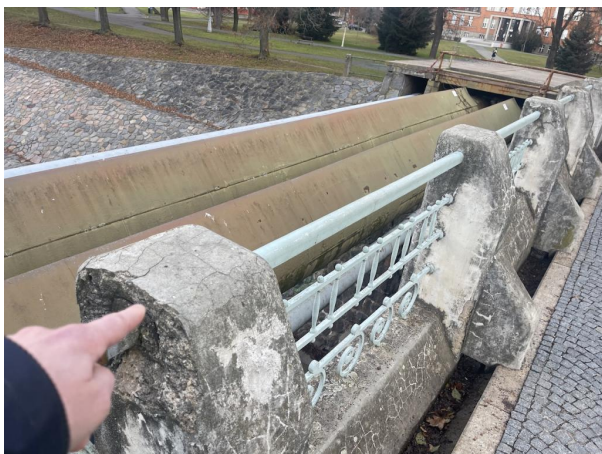
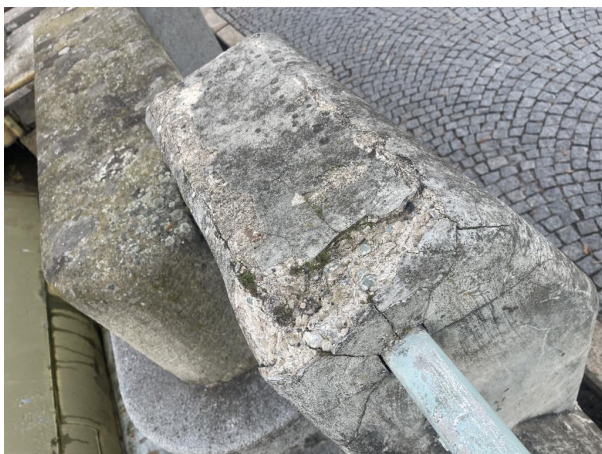
- degradující zdivo tvořící dozdivky polí zábradlí
- obecně se sanovaném povrchu zábradelních zídek vyskytuje množství nepravidelných tlhin, četné výluhy, stopy po zatékání, povrchy spíše soudržné (na poklep nejsou duté)
- místy je sanovaný povrch zábradlí zcela odpadlý, otevřená struktura betonu
- hloubková degradace 2 sloupků levého zábradlí nad polem 3, obnažená výztuž, povrchová koroze

\_stav levého záchytného systému v roce 2024\_.

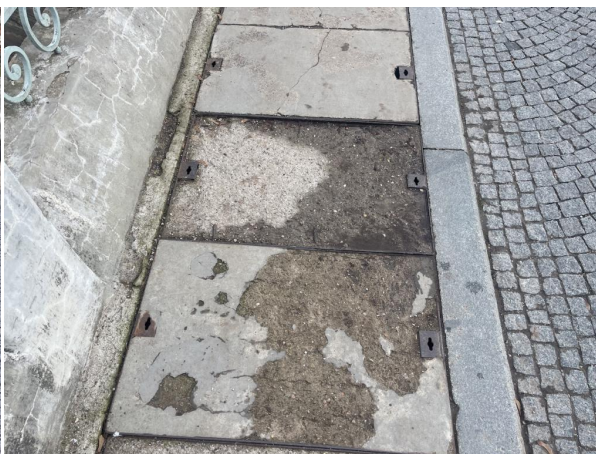
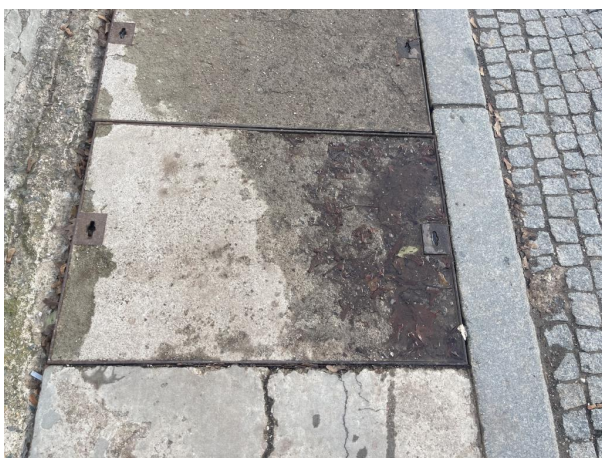
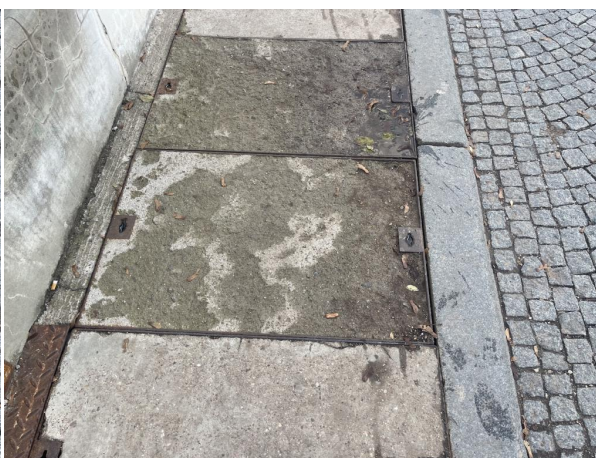
- zejména na patních deskách konzol pro chráničky inženýrských sítí je dožilá PKO, prozatím spíše povrchová koroze
- některé krycí desky kabelového kanálku vpravo degradují, trhliny

\_stav pravého kabelového kanálu v roce 2024\_\_

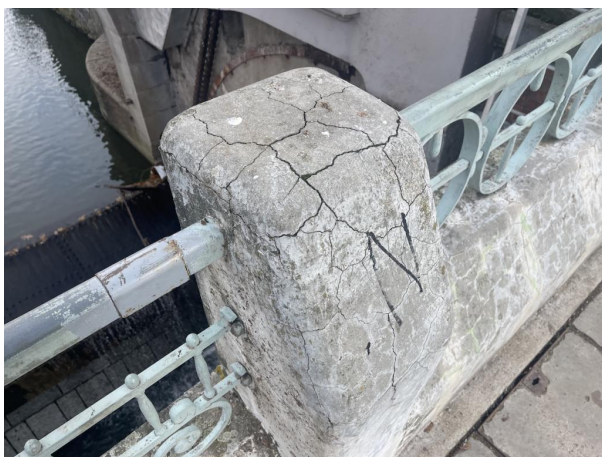
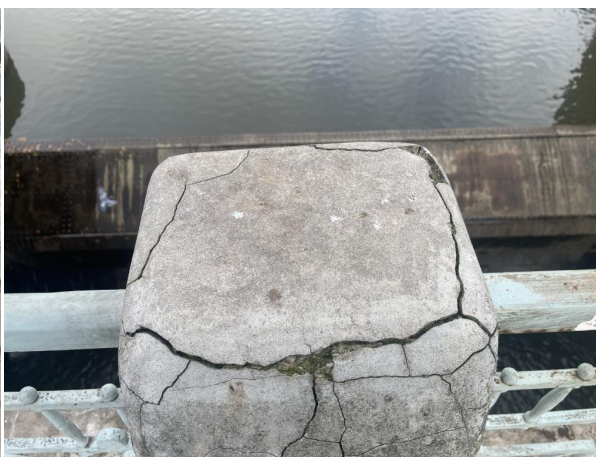
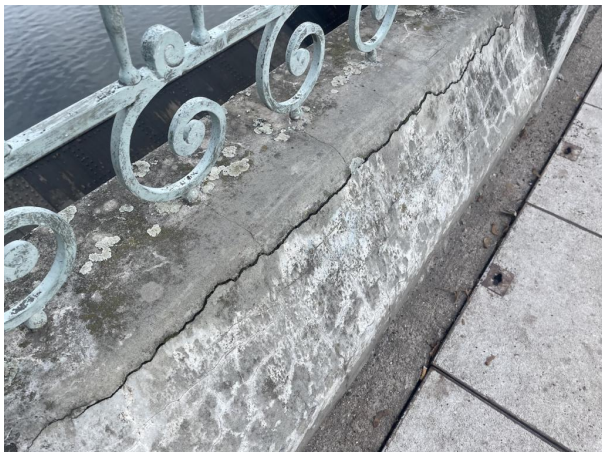
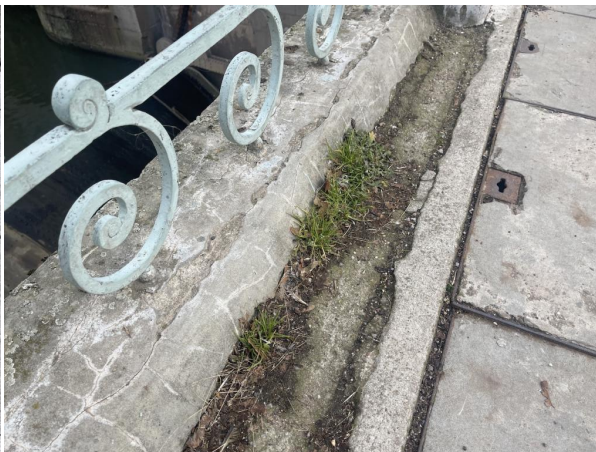
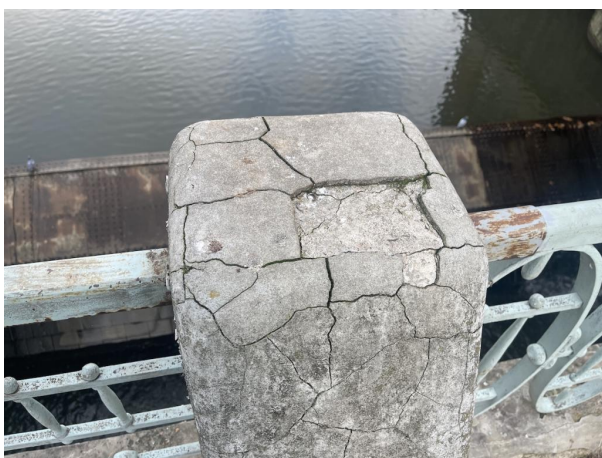
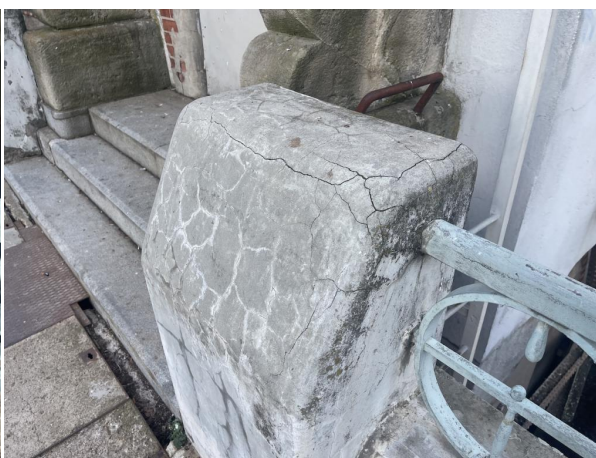
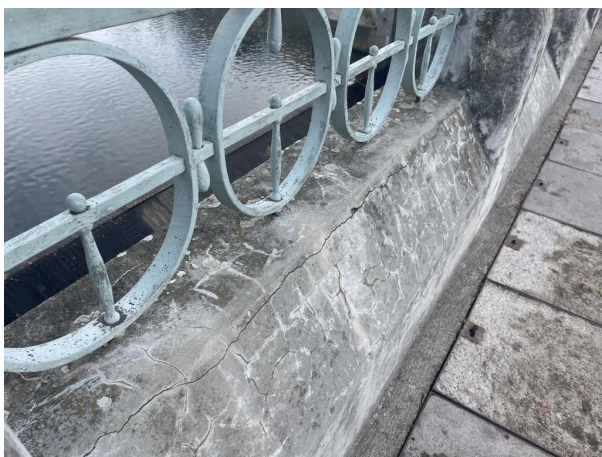
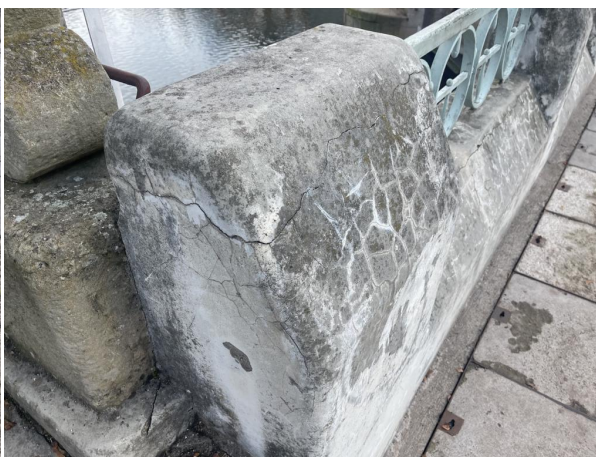
\_stav pravého záchytného systému v roce 2024\_.
