Protokol z místního šetření o zjištění rozsahu povodňových škod způsobených povodní ze září 2024

1-05-320

Vodní tok: Labe

Název: VD Klavary, odstranění nánosů z plavební dráhy

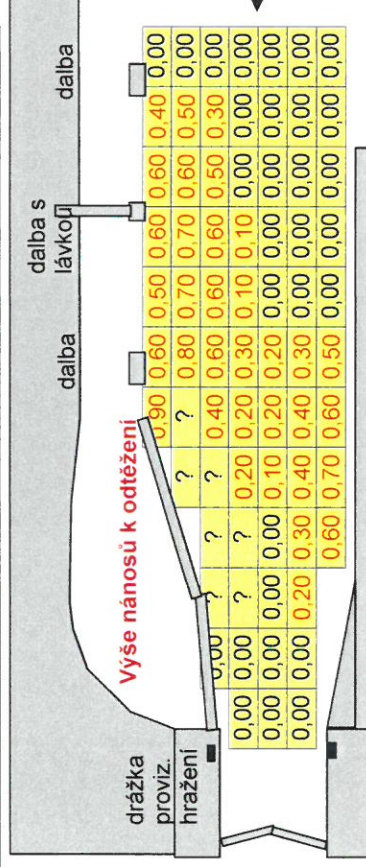
HPK

objem k odtěžení: 365 m³

plocha kanálu (d x š): 1 525 m²
 nominální hladina: 192,09 m n.m. (Bpv)
 hladina měření: 192,32 m n.m. (Bpv)
 požadovaná hloubka pod nomir 2,4 m
 + pod nominální hladinu 0,0 m
 průměrný nános nad požadovanou hloubku: 0,24 m
 5 m polí je 61 1 525 m²

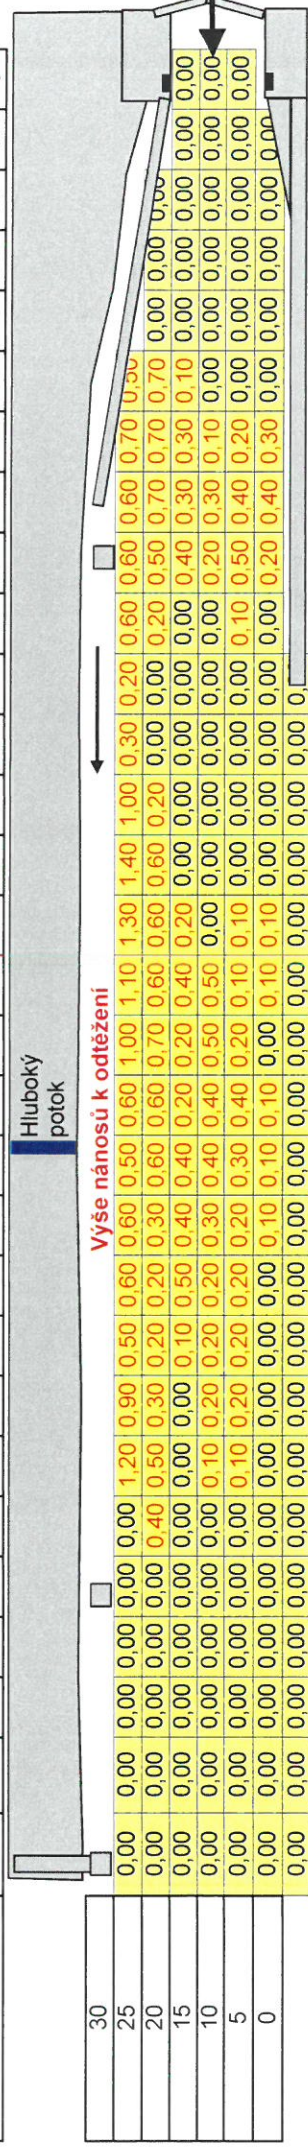
DPK

objem k odtěžení: 1 688 m³

plocha kanálu (d x š): 9 450 m²
 nominální hladina: 188,59 m n.m. (Bpv)
 hladina měření: 188,89 m n.m. (Bpv)
 průměrný nános nad požadovanou hloubku: 0,18 m
 10 m polí je 189 9 450 m²

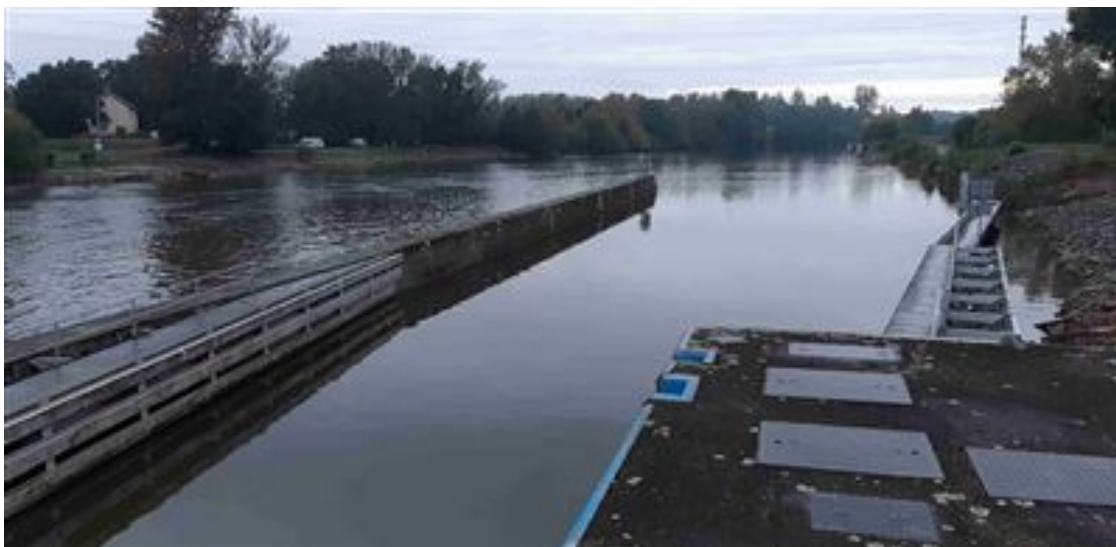
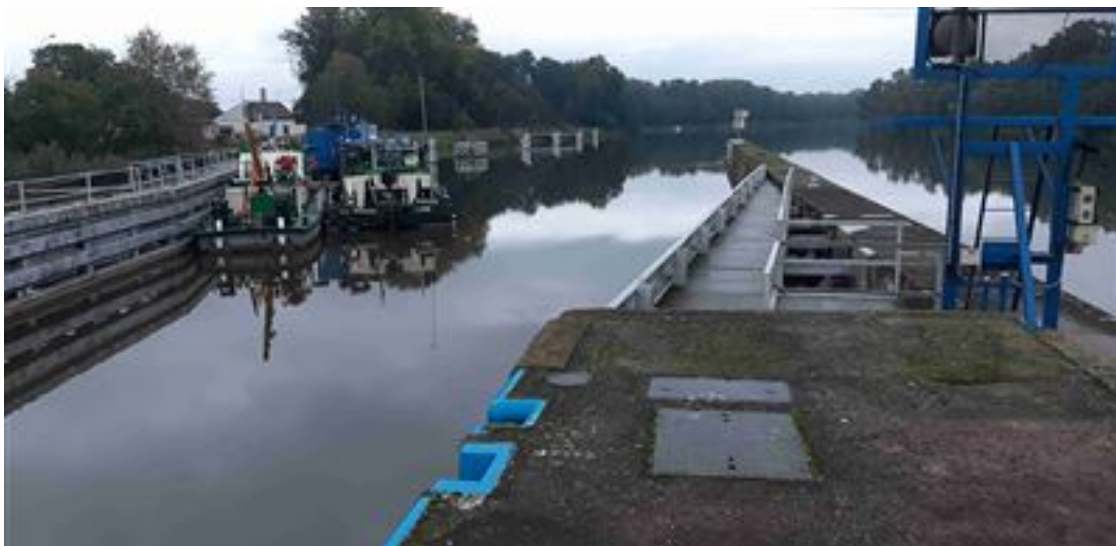
IDVT:10100002 - Labe řKM 916,200 - 916,700

Ke vzniku povodňové škody došlo v důsledku působení průtoků, který dosáhl $Q=611 \text{ m}^3/\text{s}$ v profilu Přelouč.

MNOŽSTVÍ NÁNOSŮ – 2053 m³ (HPK – 365 m³, DPK – 1688 m³)

ZPŮSOB TĚŽENÍ – Běžná plovoucí strojní mechanizace
