# POVODÍ LABE , státní podnik

## ZÁMĚR OPRAVY

Divoká Orlice, Líšnice, oprava patek a dlažby, ř. km 85,80 – 86,00

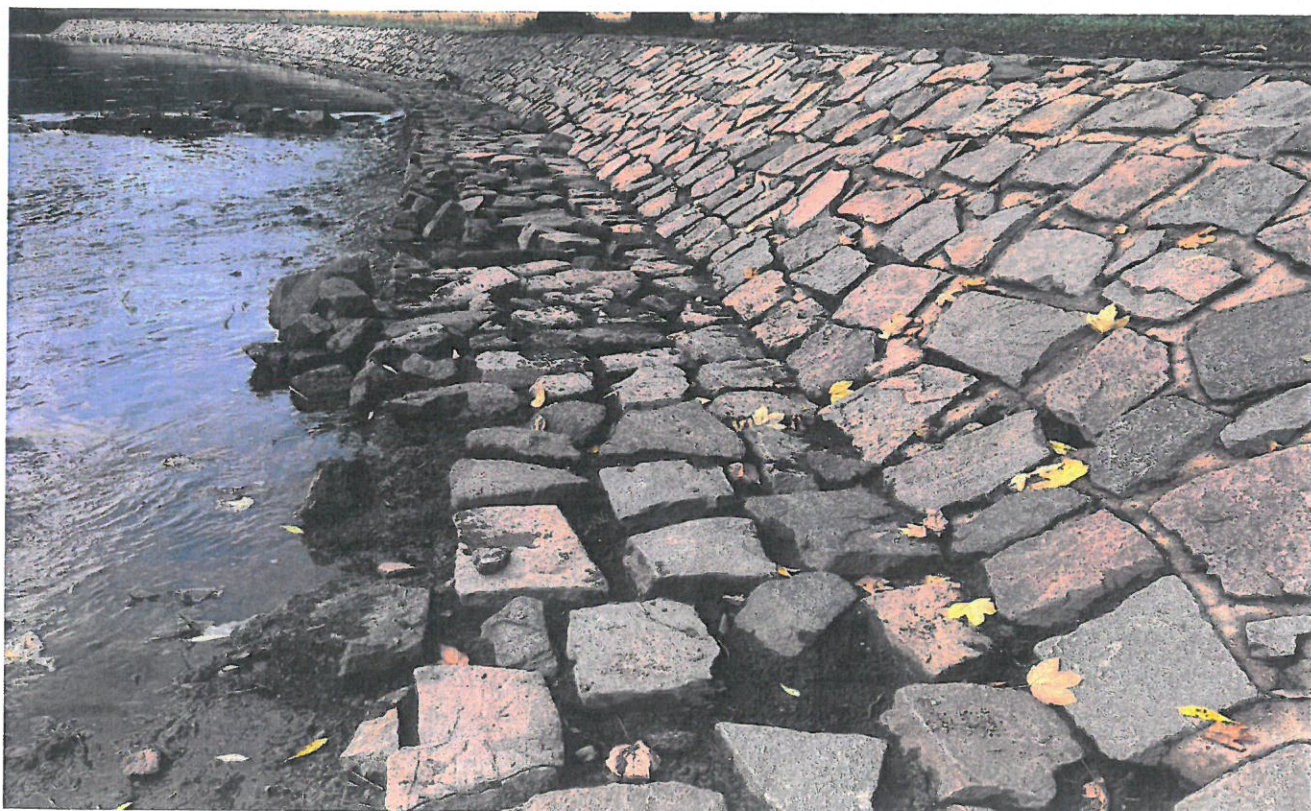
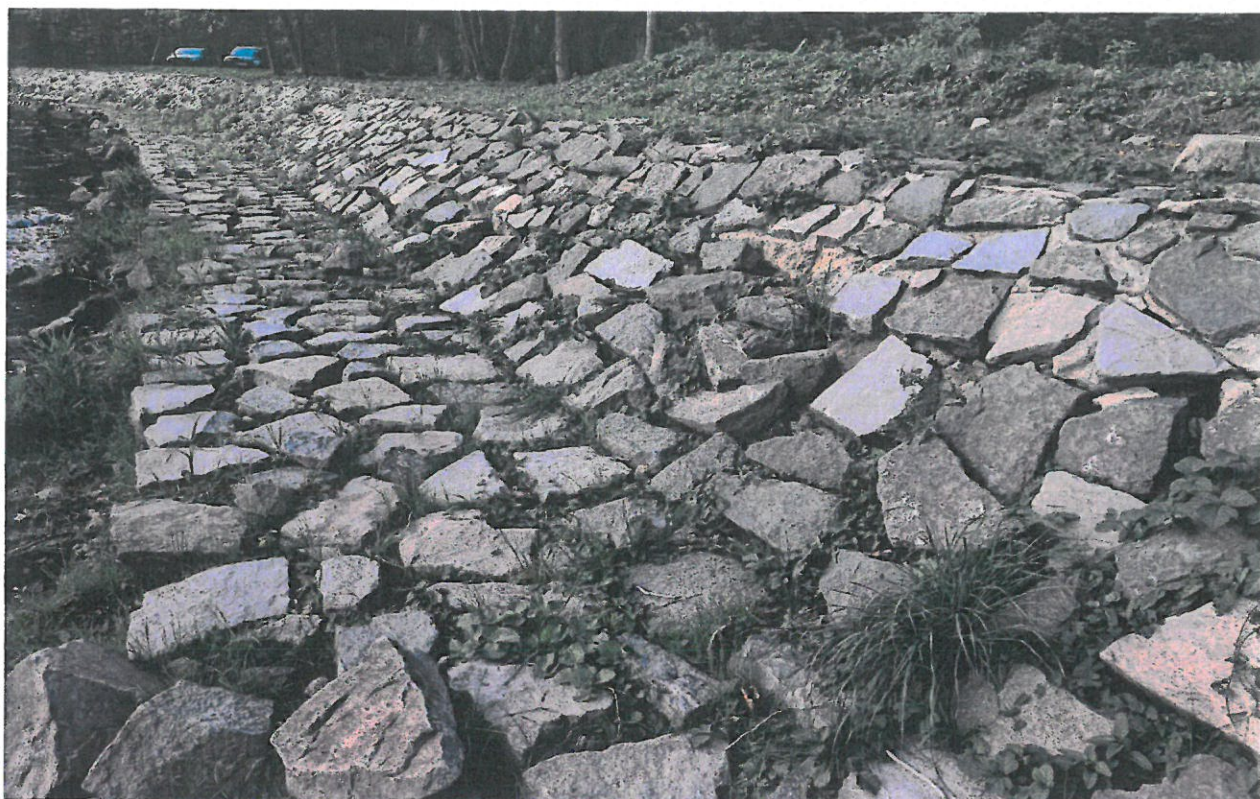
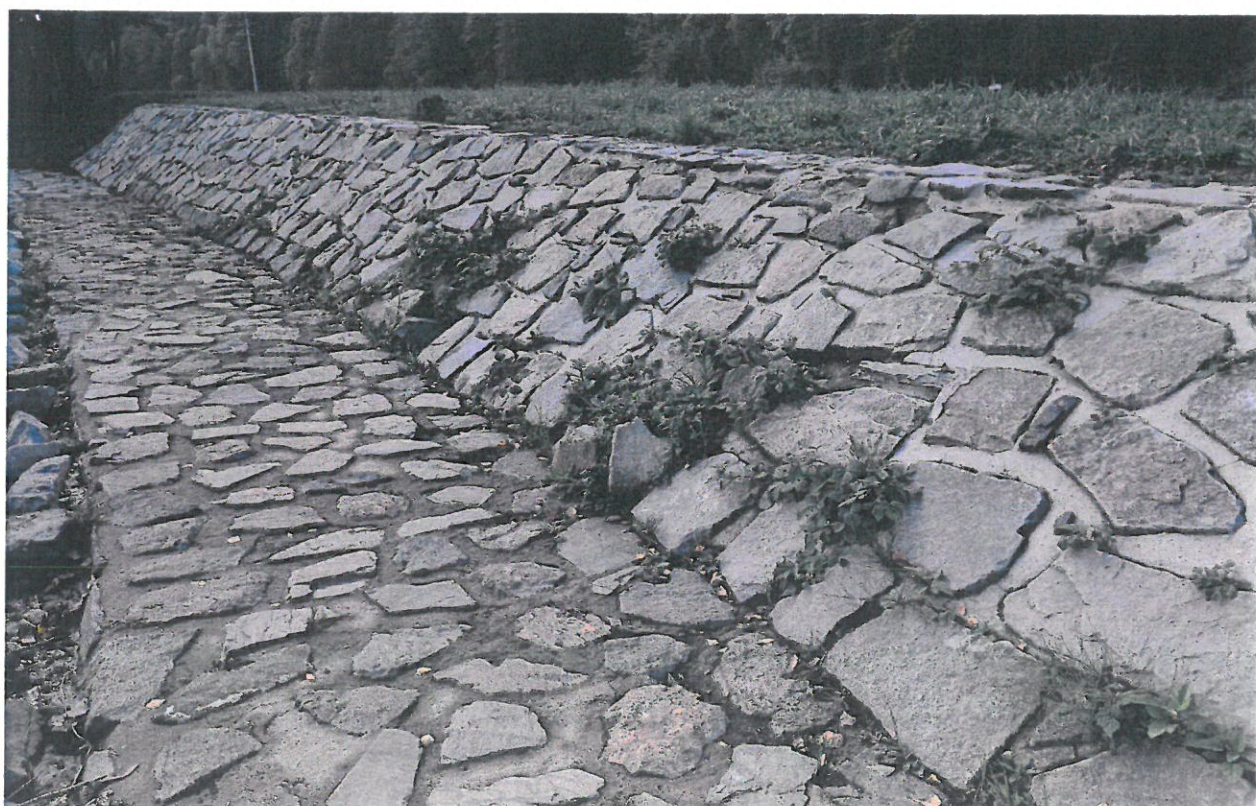
Fotodokumentace

Předmětná úprava byla vystavěna v roce 1926 na korytu Divoké Orlice v zástavbě obce Líšnice v místní části Račovice. Je tvořena levobřežní svahovou kamennou dlažbou opřenu do zděné kamenné polozapuštěné patky. Úprava stabilizuje koryto v souběhu s místní komunikací. V kamenné zděné patce a svahové dlažbě jsou lokální poruchy zdiva s vypadanými kameny, spárování patky a dlažby je poškozené. Délka úpravy je 142,5 m, celková plocha úpravy (patka a dlažba včetně horní vodorovné lavičky) je 598,5 m<sup>2</sup>. V průběhu 03/2025 bylo provozní údržbou provedeno vyřezání dřevin v celé ploše předmětné úpravy koryta, v 07/2025 bylo provedeno očištění dlažby a patky od vegetace, pařízků, odtěžení zeminy z patky a provedeno očištění spár a zdiva tlakovou vodou. Opravou úpravy dojde k prodloužení životnosti vodního díla, které je v naší majetkové správě.

- 5) Vybourání porušených a nesoudržných ploch zdiva patky, omytí styčné plochy tlakovou vodou a přezdění porušených míst do betonového lože s vypárováním betonovou spárovací hmotou ocelovým hladítkem 1 cm pod lícovou plochu kamene. Plocha na kompletní přezdění v opevnění je stanovena na 48,73 m<sup>2</sup>. Betonová směs použita pro přezdění bude pevnostní třídy C 25/30.

- 6) Vybourání poškozených spár zbylé plochy patky do hloubky 12 cm a následné očištění spár a zdiva tlakovou vodou v ploše 193,52 m<sup>2</sup>. Přespárování zdiva patky spárovací betonovou směsí, zahlazenou ocelovým hladítkem cca 1 cm pod úroveň líce kamenného zdiva v ploše 193,52 m<sup>2</sup>. Z celkové plochy patky bude nutné opravu spárování v ploše 193,52 m<sup>2</sup> provést na hloubku do 12 cm. Celková plocha patky 242,25 m<sup>2</sup>.

- 7) Vybourání porušených a nesoudržných ploch zdiva svahové dlažby včetně vodorovné horní lavičky, omytí styčné plochy tlakovou vodou a přezdění porušených míst do betonového lože betonovou směsí C 25/30 s následným vyspárováním spárovací betonovou směsí ocelovým hladítkem cca 1 cm pod úroveň líce kamenného zdiva. Plocha na přezdění a doplnění zdiva dlažby 9,2 m<sup>2</sup>.

- 8) Vybourání poškozených spár zbylé plochy dlažby a vrchní vodorovné části opevnění do hloubky 7 cm, následné očištění spár a zdiva tlakovou vodou v ploše 356,25 m<sup>2</sup>. Přespárování zdiva dlažby spárovací betonovou směsí ocelovým hladítkem cca 1 cm pod úroveň líce kamenného zdiva.
