Zodpovědný projektant	Vypracoval	Technická kontrola	<div>MULTIAQUA s.r.o. multi aQua</div> <div>VEVERKOVA 1343</div> <div>500 02 HRADEC KRÁLOVÉ</div> <div>-----</div> <div>IČO: 60113111 TEL. +420 498 500 227</div> <div>DIČ: CZ 60113111 FAX +420 498 500 320</div>	
Ing. Tomáš Klikar	Ing. Tomáš Klikar	Ing. Lubor Dítě		
Kraj: Pardubický	Obec: Krouna (k.ú. Krouna)			
Investor: Povodí Labe, státní podnik, Víta Nejedlého 951, 500 03 Hradec Králové				
Krounka, Krouna, oprava úpravy ř. km 17,200 – 18,750			Stupeň	DPS
			Datum	červenec 2015
			Zakázkové číslo	M15/022
			Formát	A3
Vzorový výkres kamenného schodiště			Měřítko:	Číslo přílohy:
			1: 50	D.1.01.b.05
Předložená dokumentace je duševním vlastnictvím firmy Multiaqua s.r.o., Hradec Králové

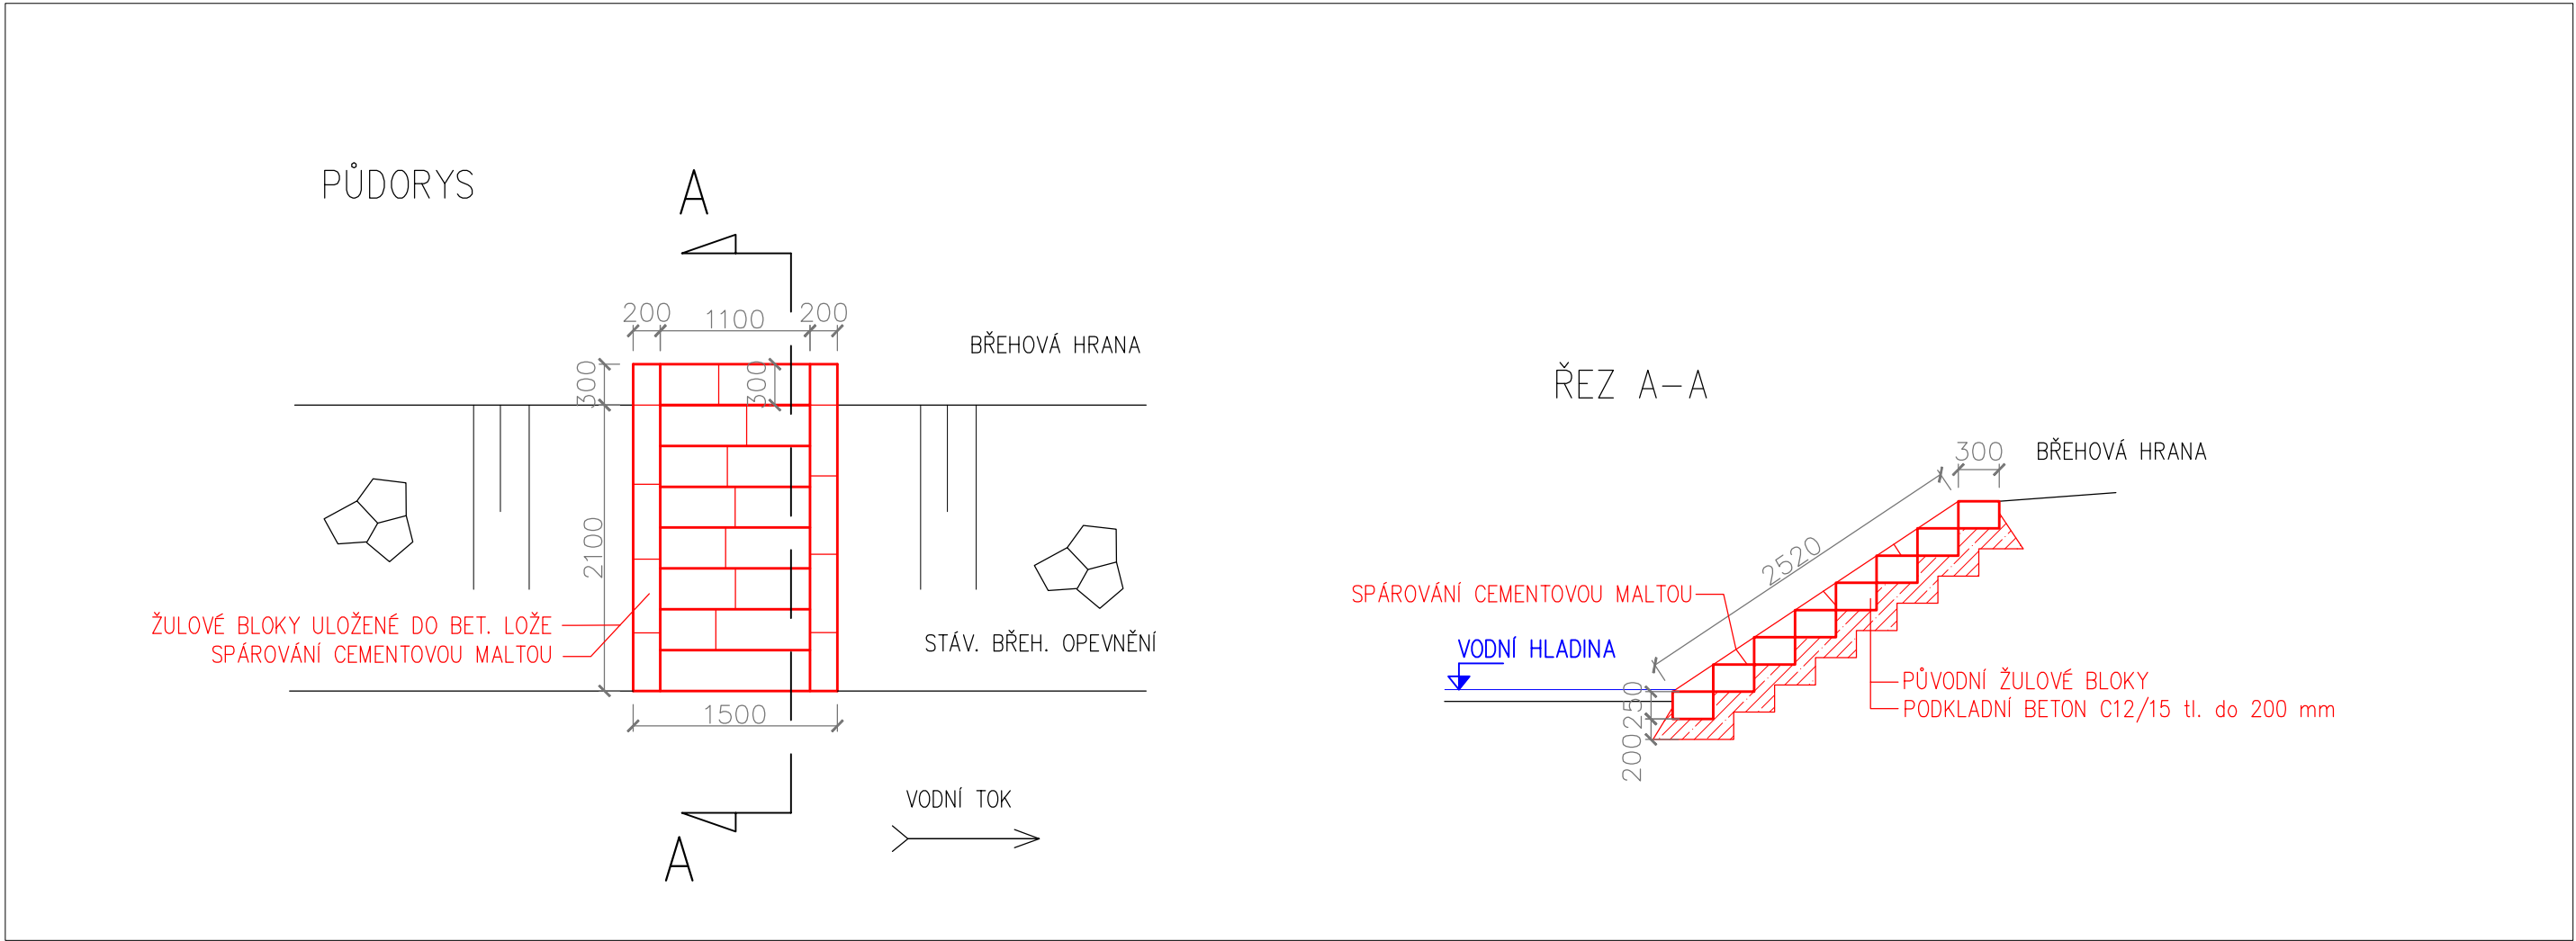
V zájmovém úseku toku je evidováno celkově 47 ks žulových schodišť.
Ve 26 případech jsou schody tak poškozeny, že bude nutno je kompletně rozebrat, kameny očistit a znovu vystavět.
V zbylých případech dojde k mechanickému očištění povrchu, proškrábnutí spár a přespárování cementovou maltou.
V zájmovém úseku se nachází i schodiště, které nejsou součástí opevnění a nejsou evidovány v majetku investora. Oprava těchto schodišť není předmětem projektové dokumentace!
