Akce : Diagnostika stavu střechy bytové budovy č.p. 41, Píšťany

Stavebník : Povodí Labe s.p., Víta Nejedlého 951, Hradec Králové

Zakázkové číslo : 16-568

## **NÁVRH OPRAVY**

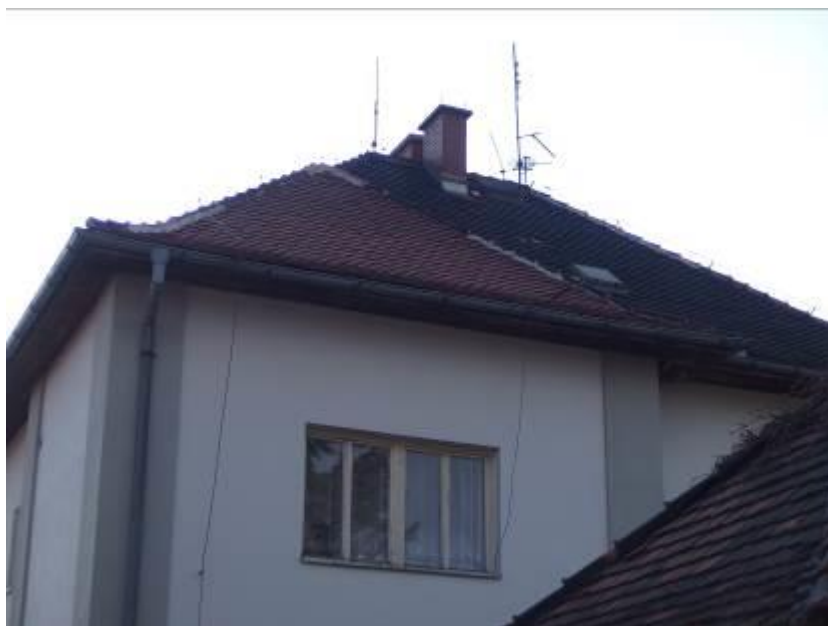
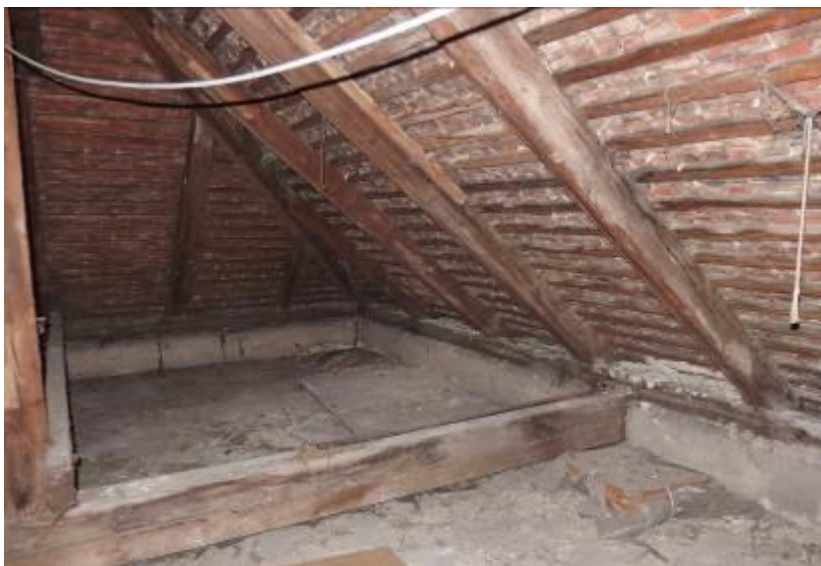
Střešní krytina je celkově v havarijním stavu, již byly prováděny lokální opravy – výměna tašek a hřebenáčů, další tašky jsou uvolněné, v místech zásahů do střechy i tašky chybí, některé spáry byly vymazány maltou. Dále je evidentní, že dochází k zatékání nejen v ploše, ale i zejména u problematických partií – vikýře, úžlabí, prostupy.

Dvě komínové hlavy u hřebene jsou opravené – nově vyzděné vč. spárování a vč. betonové komínové desky.

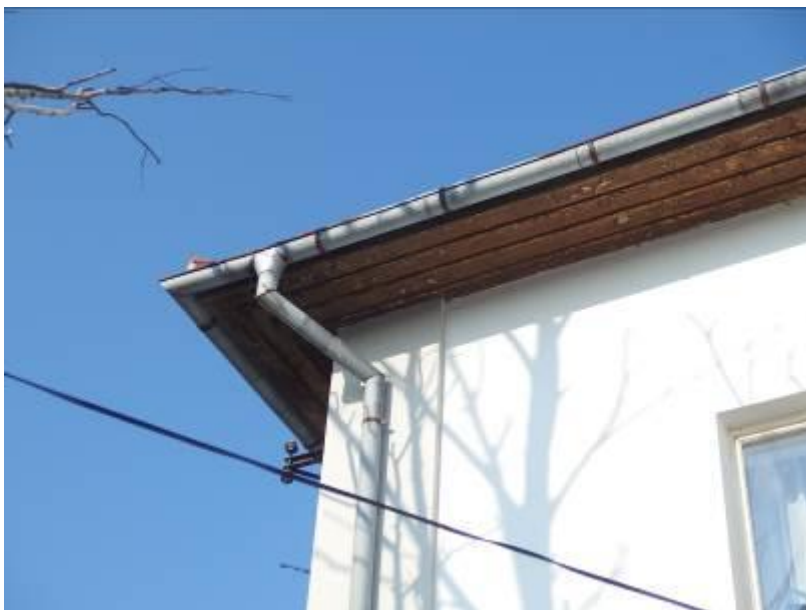
Přesahy střechy jsou na své spodní straně opatřeny dřevěným palubkovým podbitím, které je však na SZ straně propadlé a lze předpokládat, že bude v celém svém rozsahu již dožité.

Palubkové podbití přesahů střechy se opatří novými lazurovými nátěry.

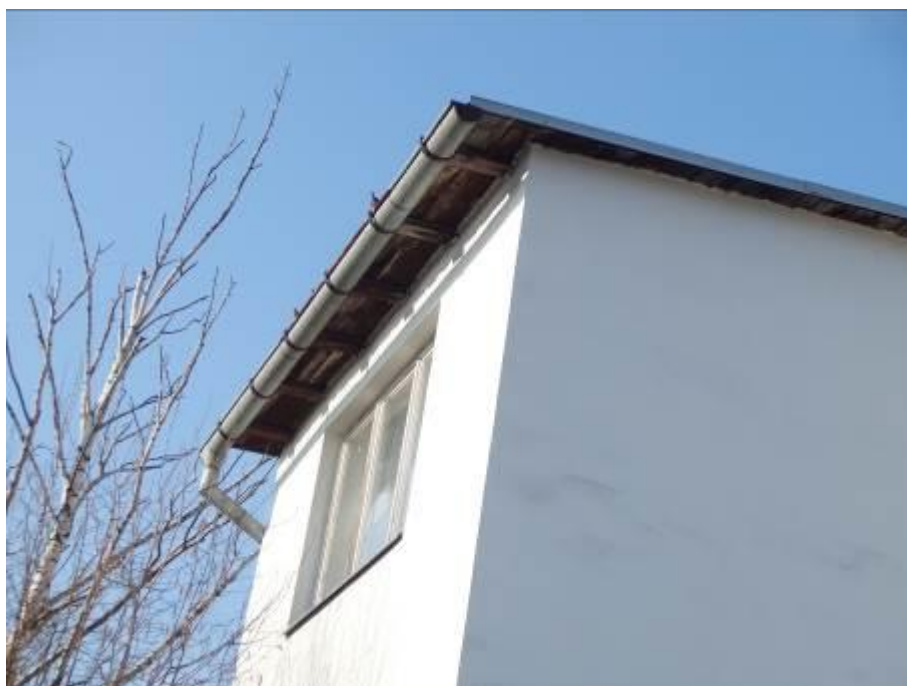
Střešní krytina je zprohýbaná, plechy jsou kotveny do bednění hřebíky s pryžovou podložkou, místy bez podložky a některé kotevní prvky jsou vlivem dilatování materiálu vysunuté.

Žlaby jsou podokapní půlkruhového tvaru v RŠ 330 mm, svod DN 100 bez nátěrů.

Sklon střechy na **pultové střeše** je cca 5°. Vzhledem k malému sklonu doporučuji střechu provést z těžkých živičných pásů. Pultová střecha bude posuzována jako dvouplášťová provětrávaná. Nasávání vzduchu se provede v podbití ve spodní části přesahu střechy, větrací štěrbina se překryje ventilační mřížkou. Odvod vzduchu se zajistí ventilačními komínky v horní části.
