POVODÍ VLTAVY

SO 03 OPRAVA LÍCE HRÁZE

TECHNICKÁ ZPRÁVA

SO 03 Oprava líce hráze

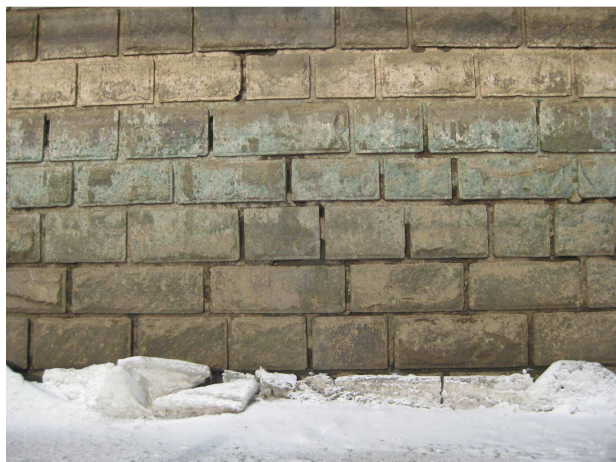
Pohled na návodní líc v místě poruch 1

Vizuální prohlídkou stavu malty kamenného obkladu na návodní straně hráze byly zjištěny následující poruchy spárovací malty:

- malta vykazuje trhliny
- lokálně je malta ze spár vydrolená až do hloubky 20 cm

Malta ve zjištěném stavu v žádném případě netvoří vodotěsnou bariéru proti pronikání vlhkosti. Zjištěnými poruchami spárovací malty zcela jistě dochází k dotaci vody do tělesa hráze, což se projevuje výrony vody a tvorbou výkvětů na návětrné straně hráze. Nejmarkantněji se toto projevuje v místě kolísání hladiny vody, tedy cca na výšku 7 řad bloků kamenného obkladu od stávající hladiny vody, kde je spárovací malta porušena v podstatě celoplošně.

Bude provedeno celoplošné přespárování v pruhu návodního líce od kóty 516,80 m n.m. do kóty 522,50 m n.m. a celoplošné přespárování pod přelivy od kóty 522,50 m n.m. až po úroveň koruny přelivu. Na ploše mezi kótami 519,00 m n.m. a 522,00 m n.m. bude ze 40% provedeno hloubkové spárování. Část návodního líce hráze od úrovně 510,40 m n.m. do úrovně 516,80 m n.m. bude přespárována ze 30 % plochy.
