POVODÍ LABE, státní podnik

ZÁMĚR OPRAVY

Ohrazenický potok, Ohrazenice, oprava koryta,
ř.km 0,360 – 3,540

INVESTIČNÍ ZÁMĚR

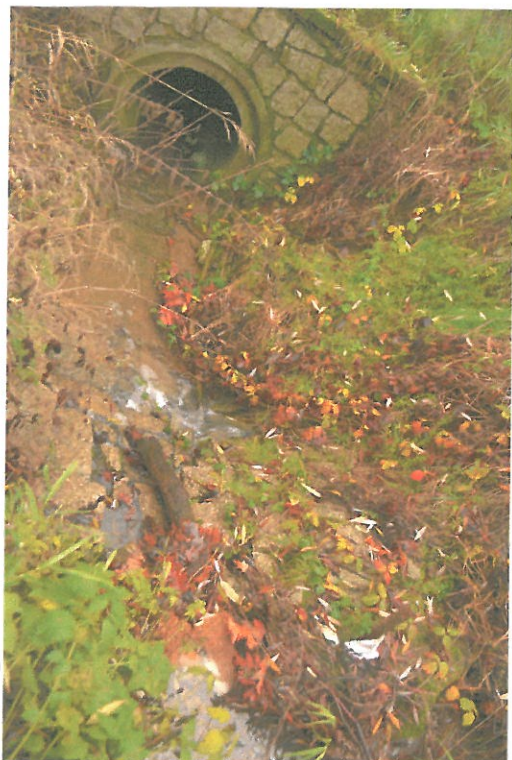
vtok do zatrubnění v ř.km 0,360

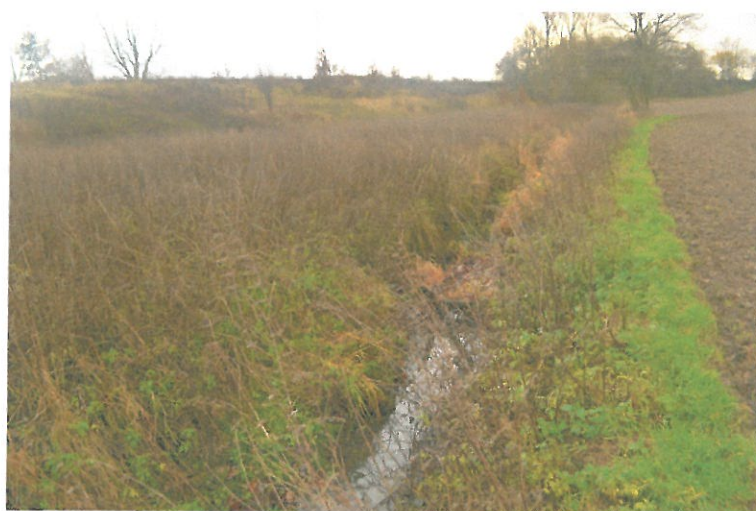
koryto pod železničním mostem

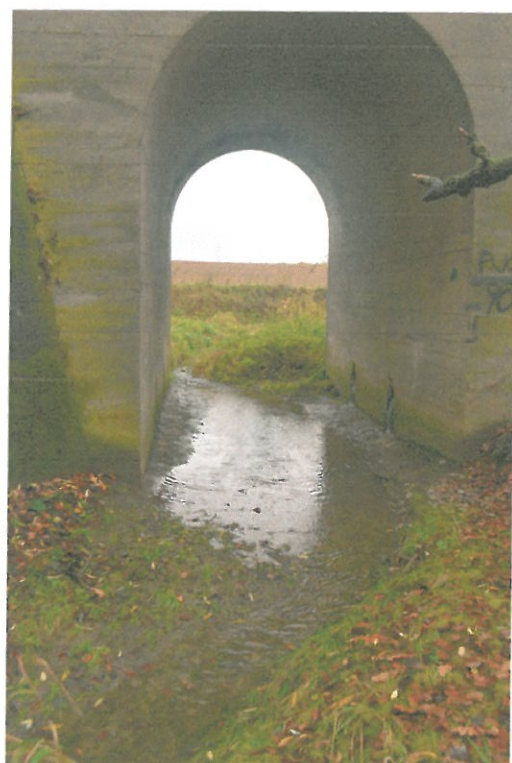
koryto nad železničním mostem

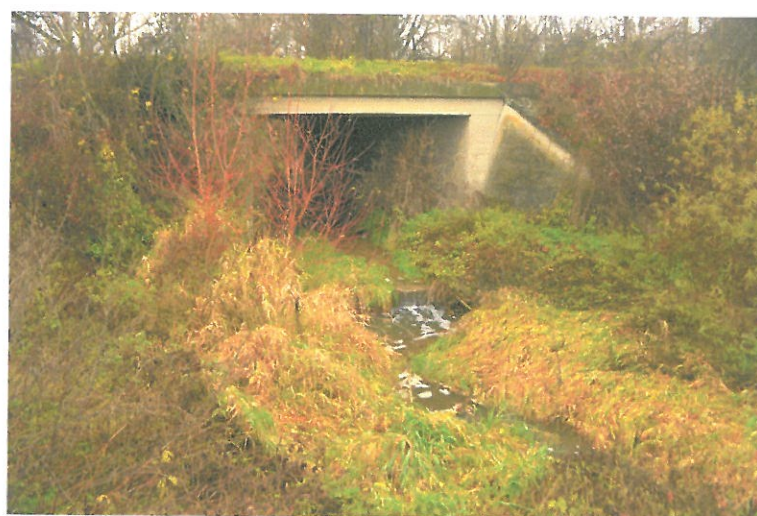
Objekt je ve vyhovujícím stavu, pouze vývařiště pod stupněm není dostatečně zpevněno.

most silnice III/2797

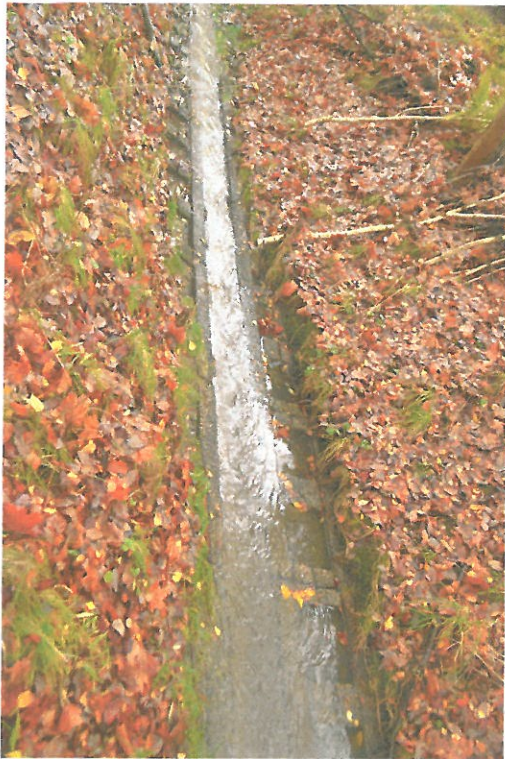
opevnění koryta pod silnicí R10

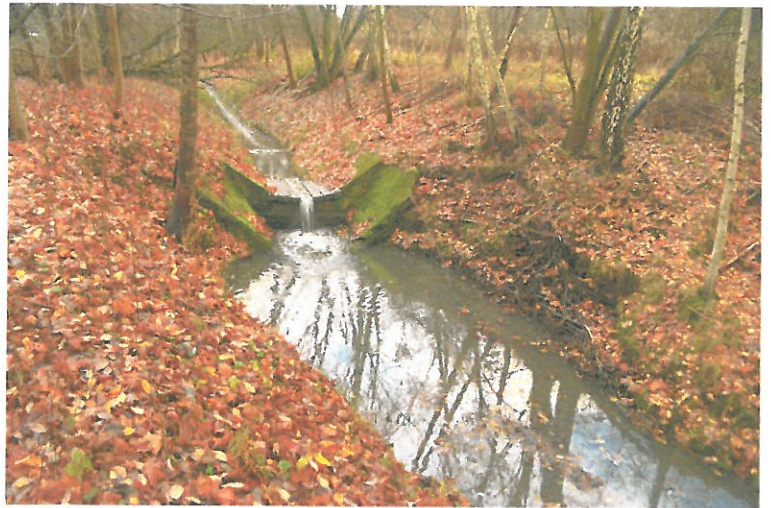
nánosy v korytě v prostoru dálniční křižovatky

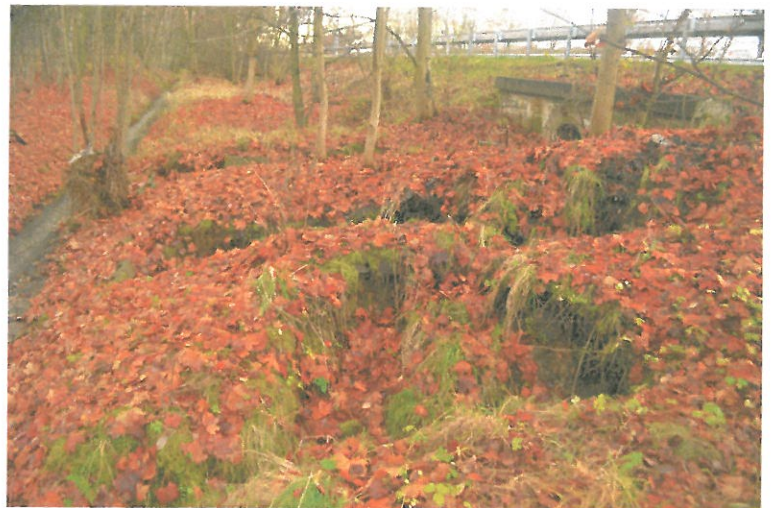
uzávěrový práh opevnění pod silnicí R10

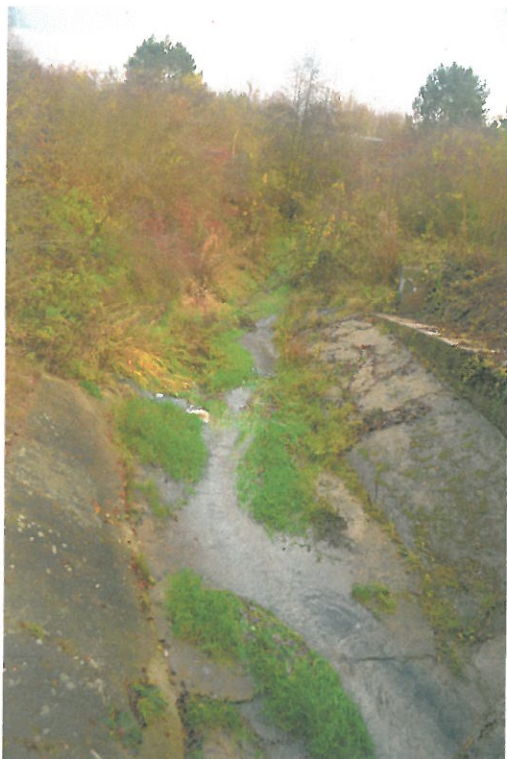
nátrže na pravém břehu u propustku pod silnicí R10

V celém úseku budou z okolí koryta odstraněny náletové dřeviny (včetně pařezů). Odstraní se několikero zátarasů z napadaných stromů. Pravobřežní nátrž v ř. km 1,230 bude zavezena zeminou a oblouk bude opevněn kamenným záhozem. Provede se oprava výustního objektu propustku v ř. km 1,530. Výmoly v pravém břehu kolem ř.km 1,800 se vyplní zeminou, poškozené betonové opevnění břehů se vytrhne a znovu položí. Výustní objekt propustku se upraví tak, aby k podobným poškozením v budoucnu nedocházelo. V prostoru křižovatky silnic R10 a R35 (I/35) budou z otevřených úseků koryta vytěženy sedimenty, doporučuje se po projednání s ŘSD jejich uložení na pozemcích v prostoru křižovatky.

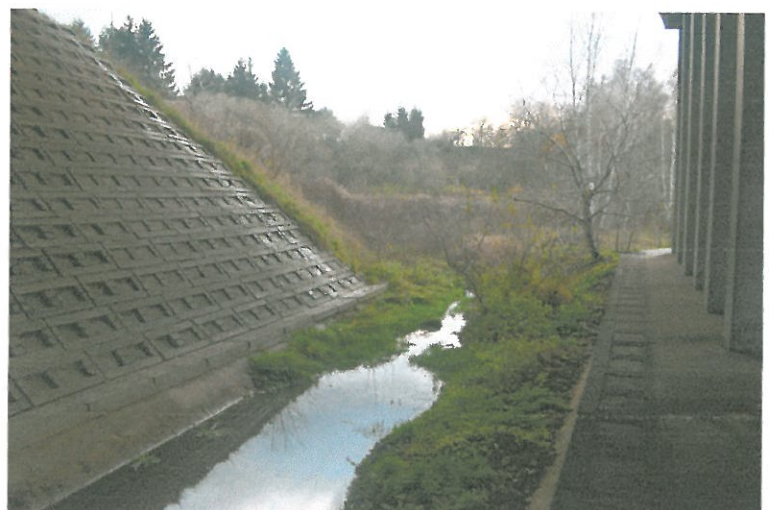
koryto pod hlavním mostem silnice R10

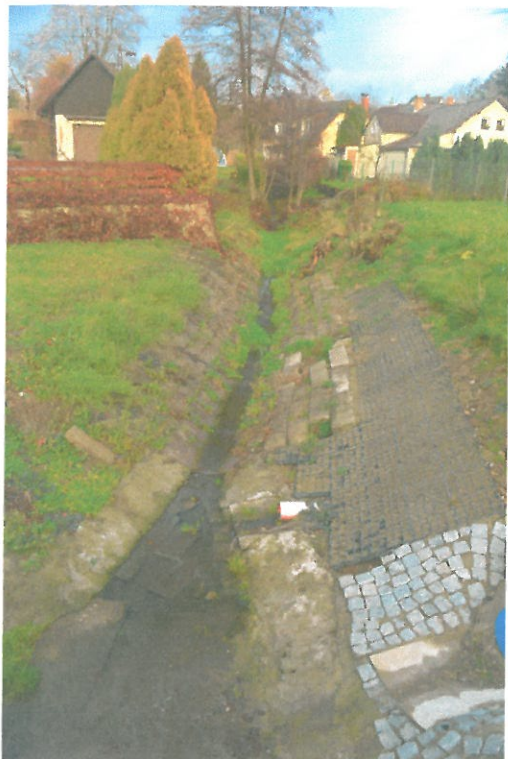
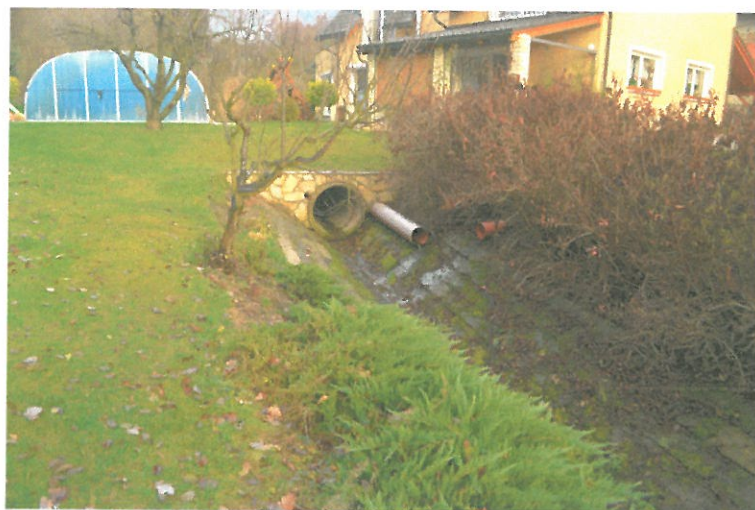
**dlážděné koryto nad mostem místní komunikace v ř. km 2,960
pokračování dlážděného koryta**

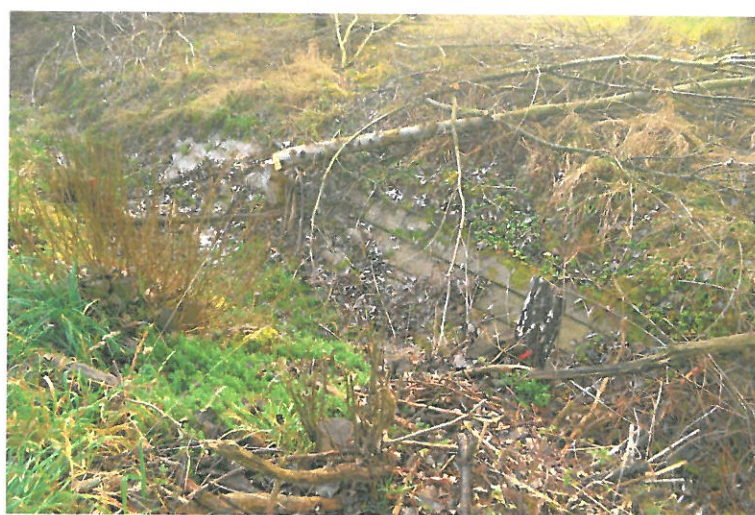
nedovolené zatrubnění toku

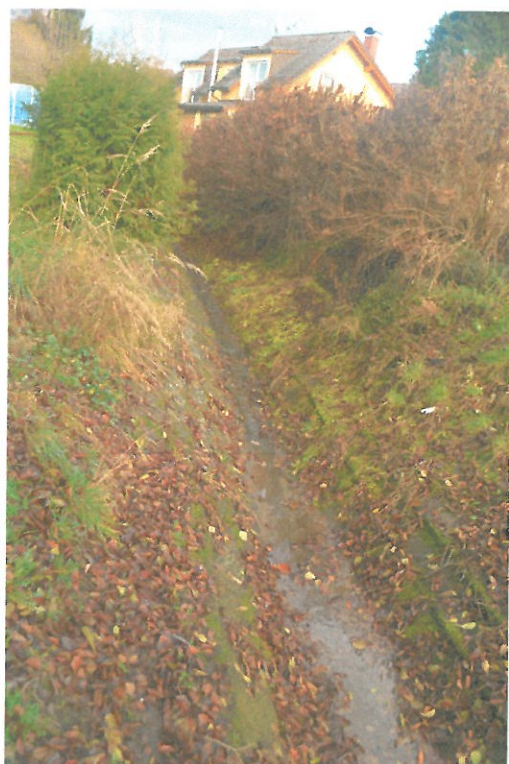
zanesené koryto občasného toku

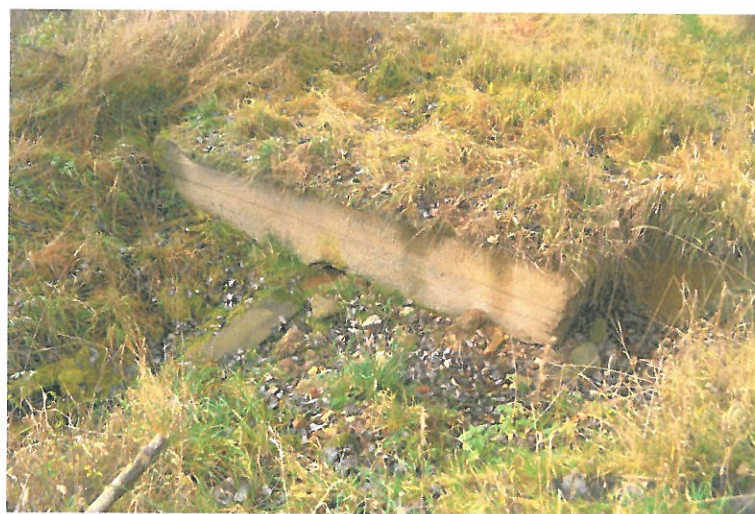
nánosy pod výustním objektem zatrubněného úseku
