B. SOUHRNNÁ TECHNICKÁ zpráva (dle přílohy č.6 k vyhlášce č.499/2006Sb.)

B.1. Popis území a fotodokumentace úseků stavby

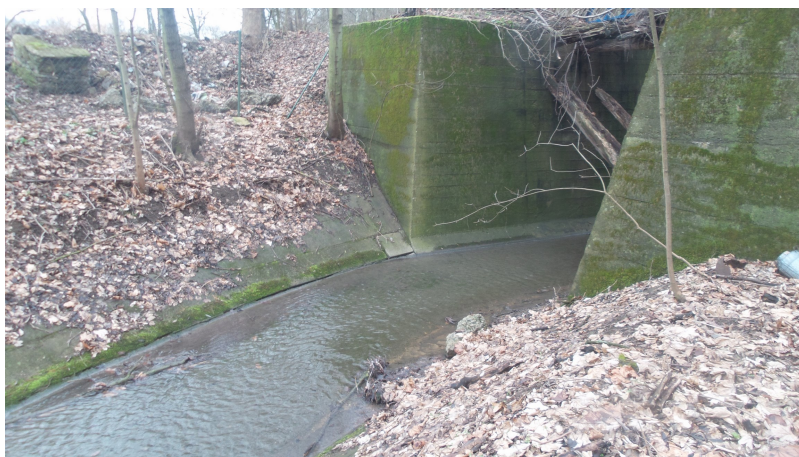
Foto č.1 – Pohled na začátek opravovaného úseku nad vtokem do cestního mostku v km 9,276

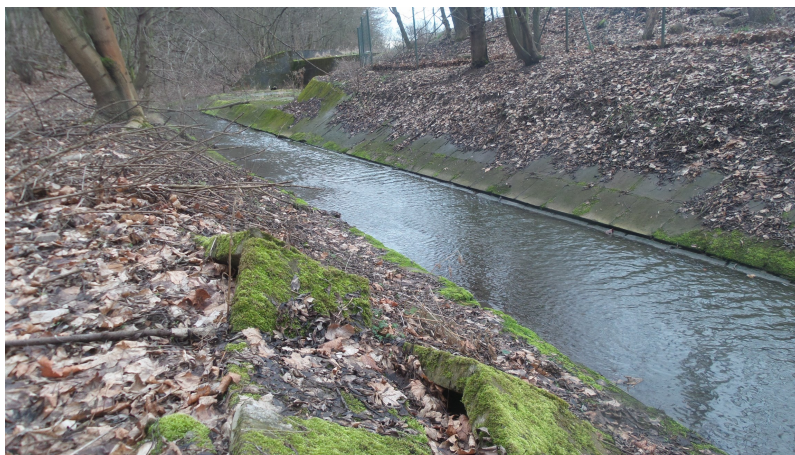
Foto č.2 - Pohled proti vodě na rozpadlé opevnění a vyplavené betonové desky v úseku km 9,276-9,300 pod funkčním objektem Tuchoměřického poldru

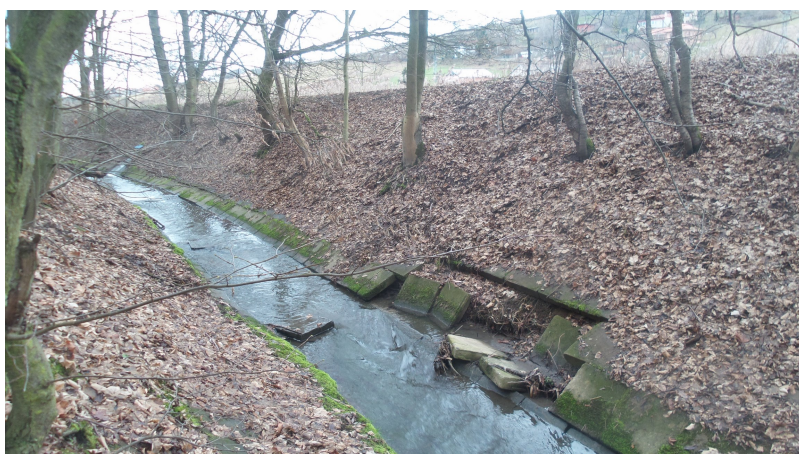
Foto č.3 – Pohled proti vodě charakteristický úsek podél boční hráze Tuchoměřického poldru (v popředí rozpadlé betonové opevnění levého břehu, v pozadí výtokový objekt rekonstruované ČOV Tuchoměřice v km 9,390)

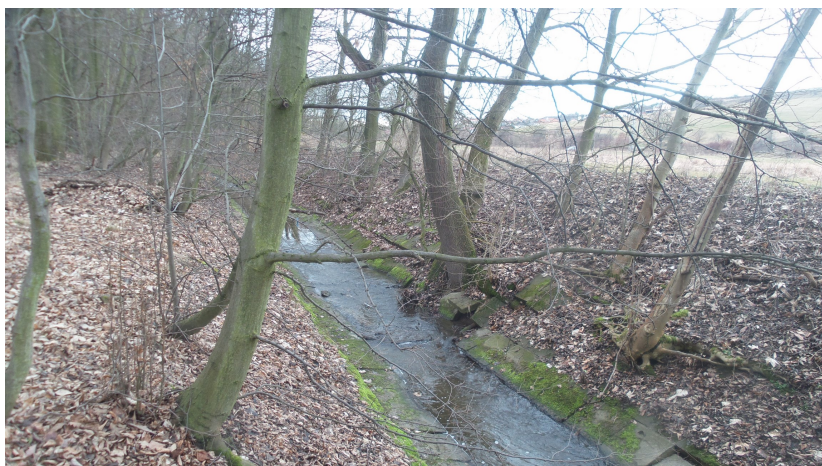
Foto č.4 – Pohled proti vodě na náletový porost v průtočném profilu Únětického potoka, jehož kořeny přispívají k rozpadání bet. opevnění a vzniku nátrží v tělese hráze Tuchoměřického poldru (km 9,400-9,500)

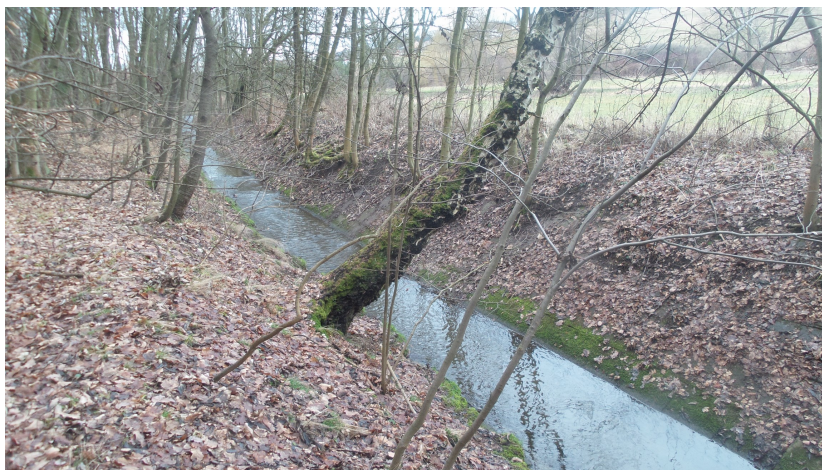
Foto č.5 – Pohled proti vodě v km 9,500-9,600 (při pravém břehu nakloněné vzrostlé stromy)

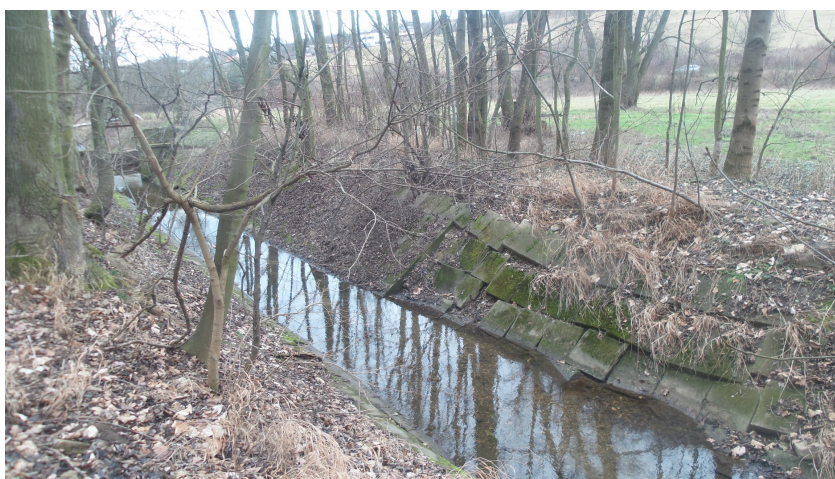
Foto č.6 – Pohled proti vodě na úsek pod stavidlem poldru v km 9,600-9,700 (při levém břehu v konci boční hráze narušené opevnění z bet. desek hrozící sesuvem a vznikem nátrže v hrázi Tuchoměřického poldru), kde končí stavební objekt SO 01.

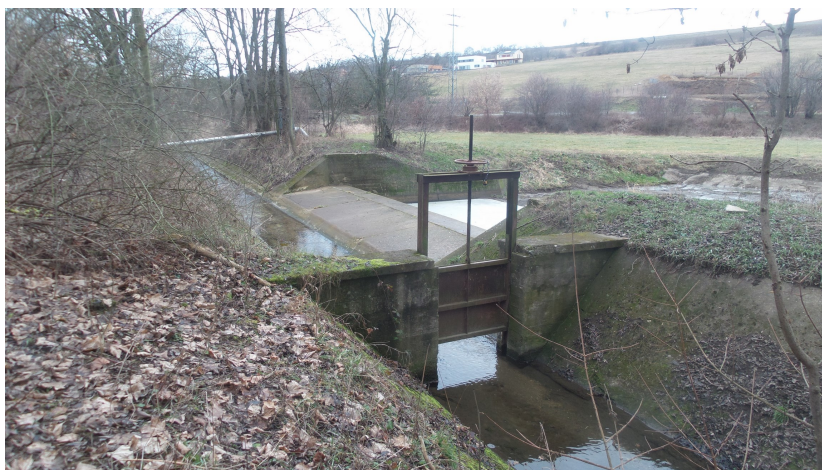
Foto č.7 – Detailní pohled na rozdělovací objekt Tuchoměřického poldru v ř.km 9,712, který byl v nedávné době rekonstruován a pročištěn (úsek podél RO není součástí plánované akce)

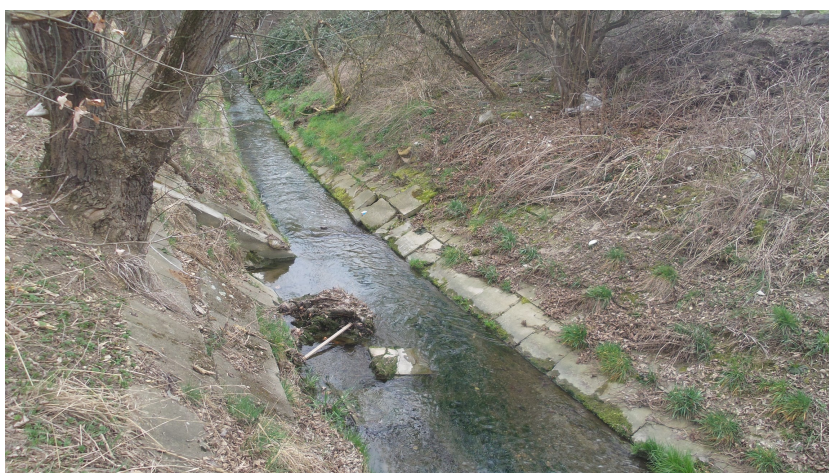
Foto č.8 – Pohled po vodě na úsek koryta nad RO Tuchoměřického poldru (levostranně došlo k odplavení desek v patě svahu a vzniku nátrže)

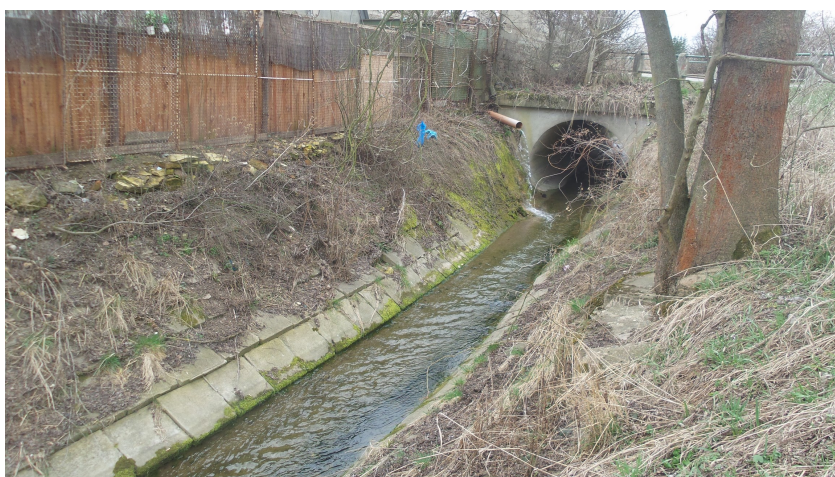
Foto č.9 – Pohled proti vodě na úsek koryta v km 9,800-9,817 pod výtokem ze silničního mostku (zakrytý úsek v km 9,817-9,837 není součástí plánované akce)

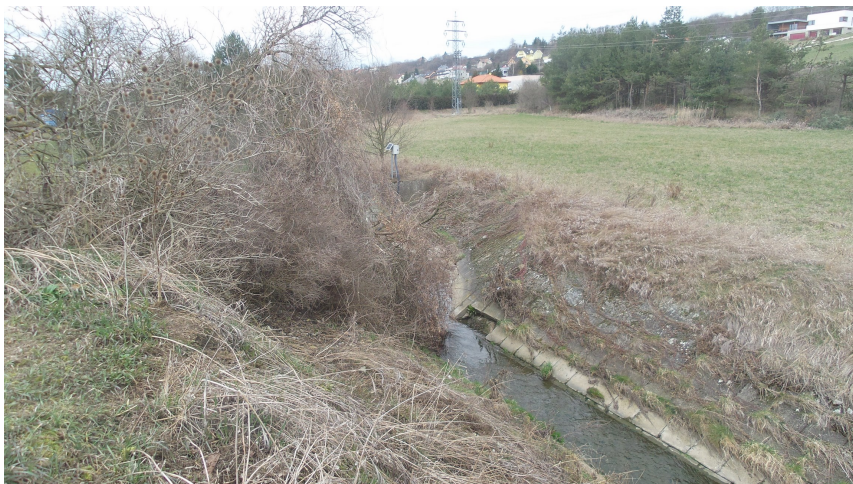
Foto č.10 – Pohled proti vodě ze silničního mostku na úsek v km 9,840-9,870 (pravostranný nálet v průtočném profilu, porušené betonové opevnění ve dně)

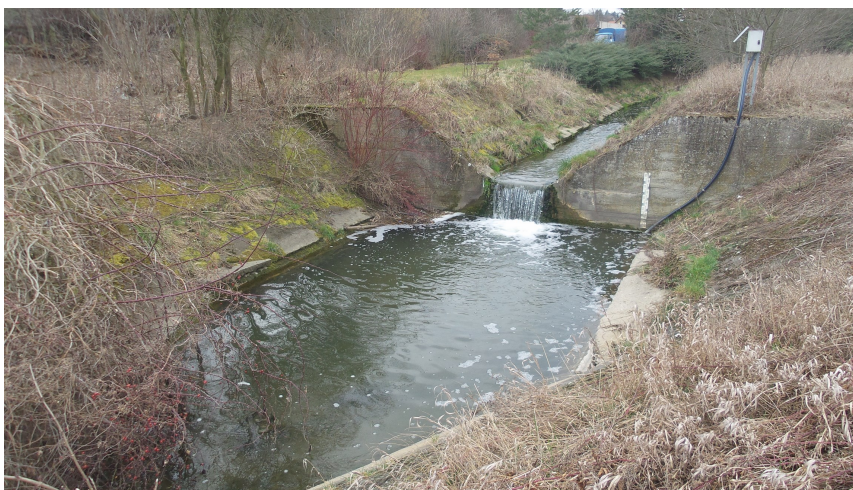
Foto č.11 – Pohled na masivní betonový stupeň s vývarem v km 9,870, na kterém je umístěno měřící zařízení s vodočtem

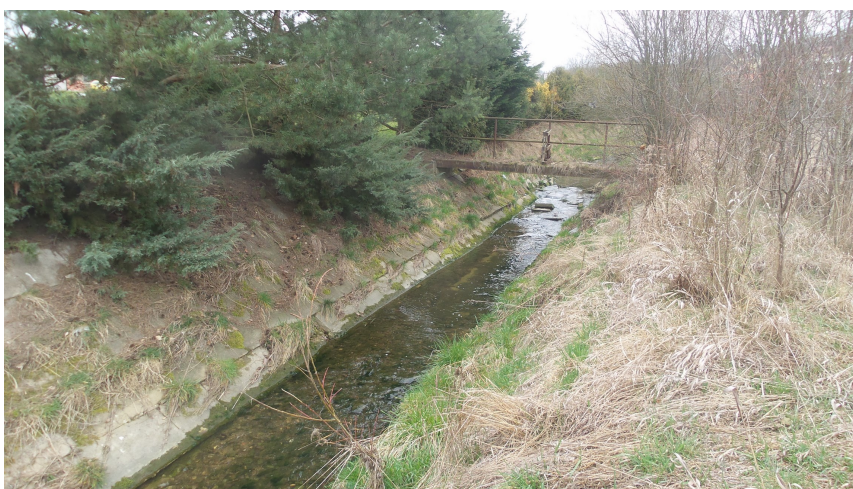
Foto č.12 – Pohled proti vodě na koryto pod lávkou v km 9,921 (lokálně rozpadlé bet. desky, naplaveniny v korytě)

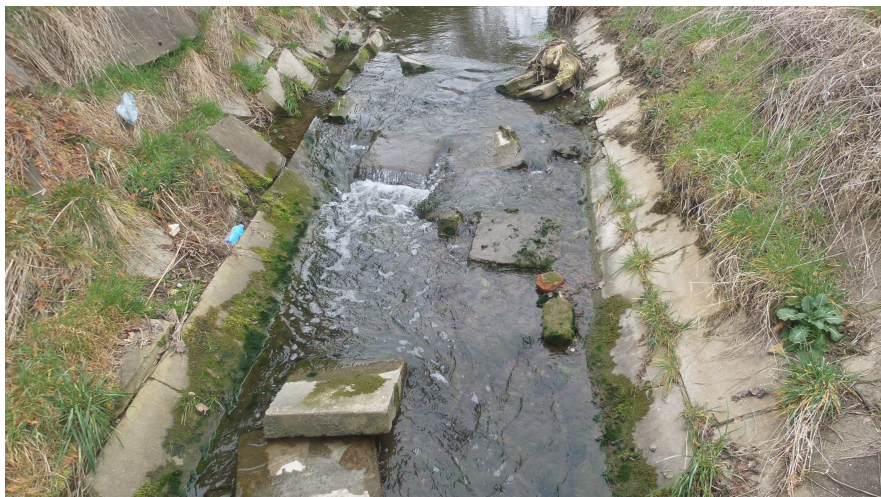
Foto č.13 – Detailní pohled na naplavené bet. desky ve dně nad lávkou v km 9,921

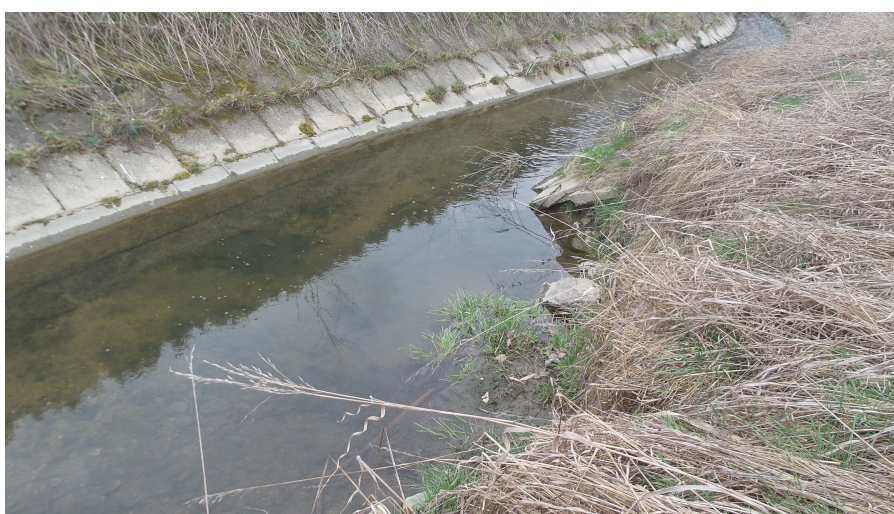
Foto č.15 – Detailní pohled na nátrž levého břehu v km 9,980-10,000

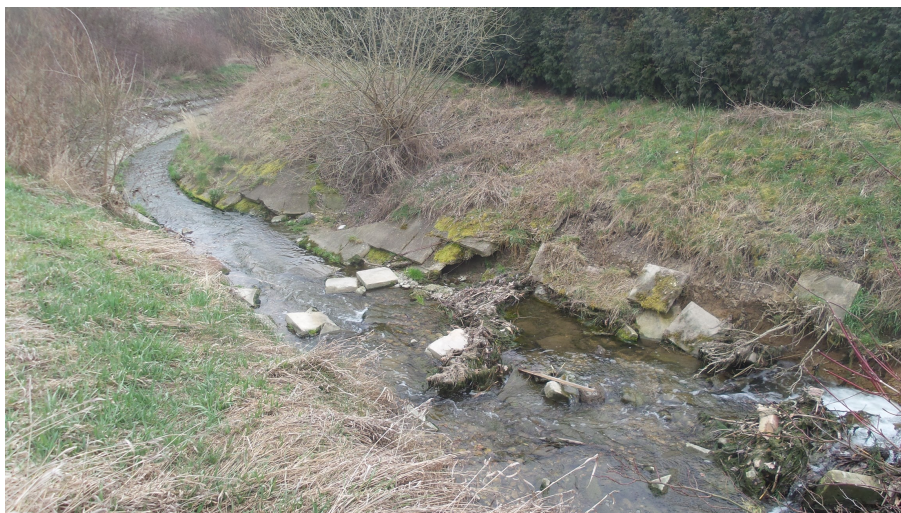
Foto č.16 – Pohled po vodě na pokračující destrukci koryta nad pravostranným obloukem koryta od km 1,020 až k vývaru výše ležícího stupně

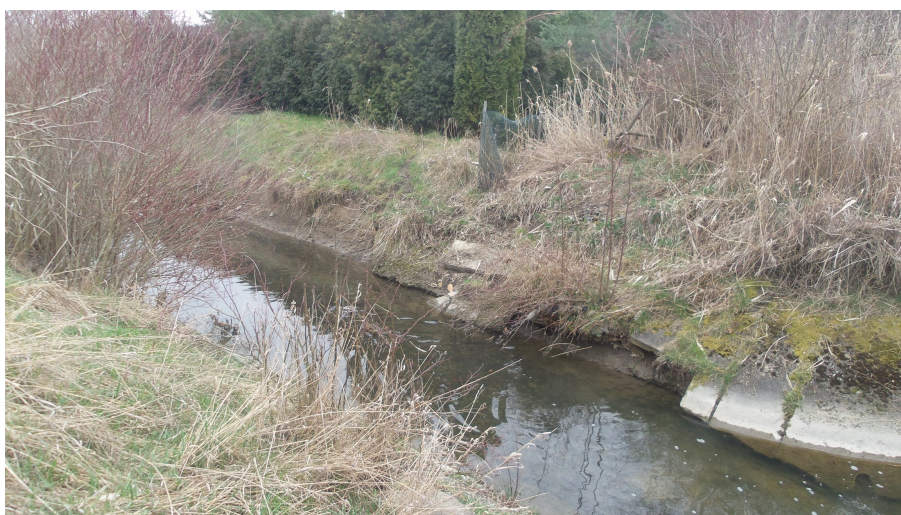
Foto č.17 – Detailní pohled po vodě na vzniklou nátrž (podemletý pravý břeh v konci zaplaceného pozemku – živý plot z thůjí) pod zajišťovacím betonovým prahem stupně v km 10,055

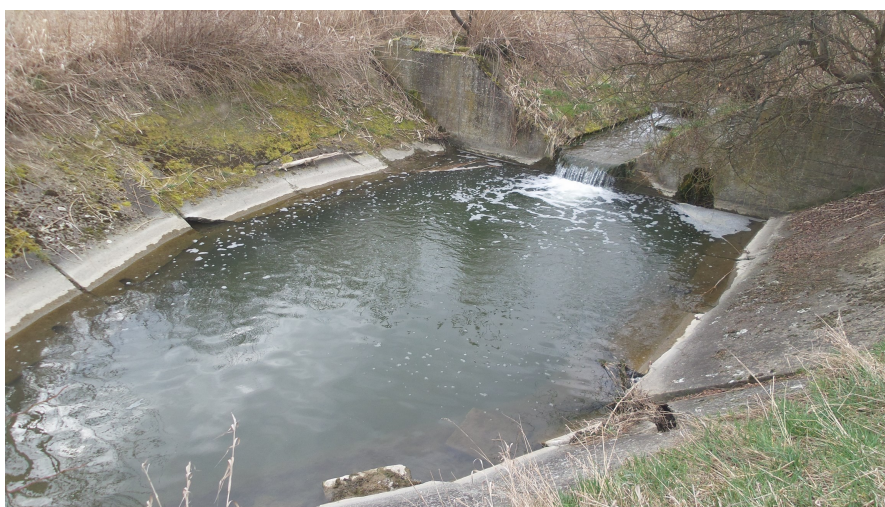
Foto č.18 – Pohled proti vodě na vývar a přepadový práh stupně v km 10,065 (porušené betonové opevnění vývaru a naplavené bet. desky)

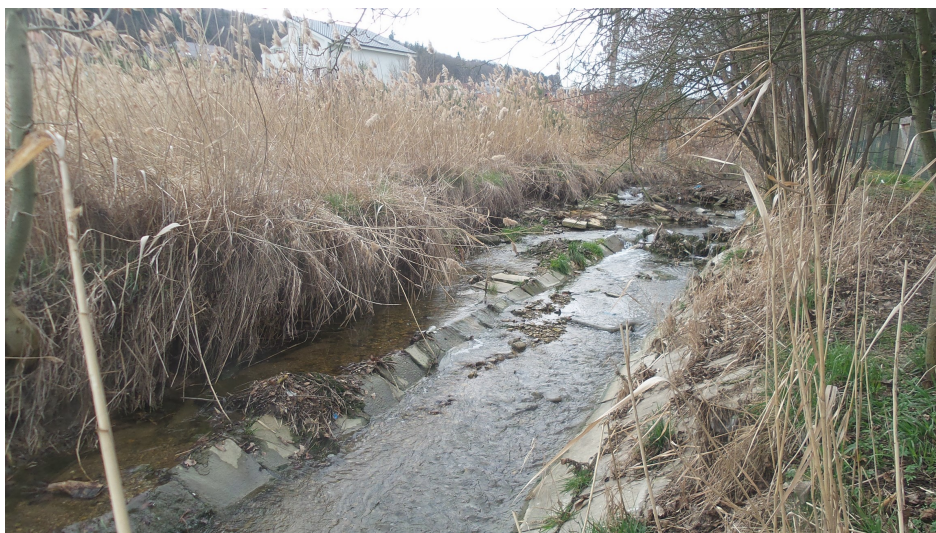
Foto č.19 – Pohled proti vodě na úsek nad stupněm v km 10,100-10,180, kde došlo k úplné destrukci koryta.

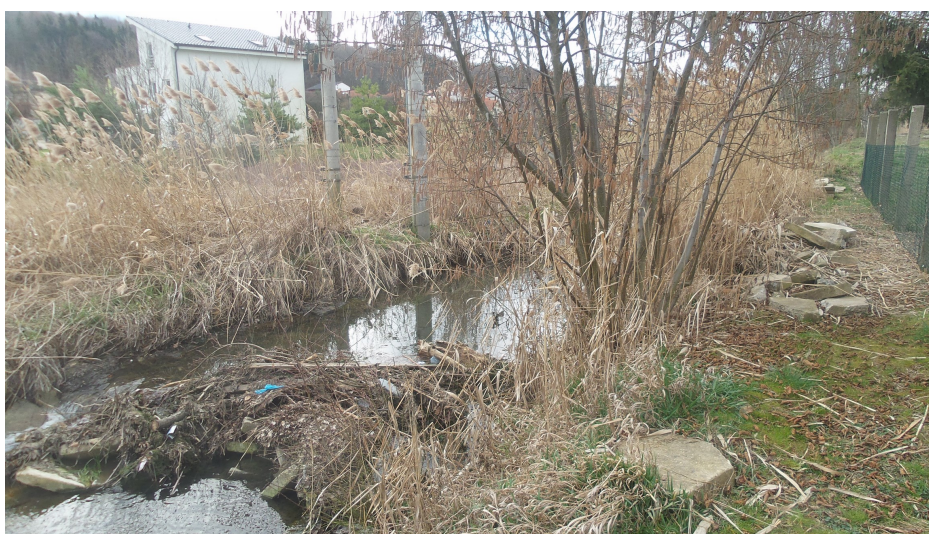
Foto č.21 – Pohled proti vodě na konec nátrže v km 10,180 před koncem levostranného oplocení.

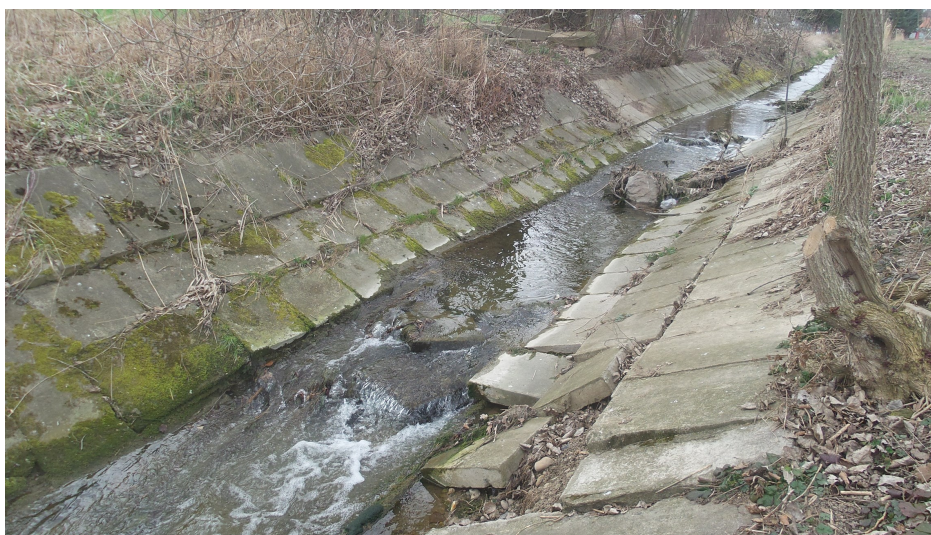
Foto č.23 – Pohled na navazující úsek v km 1,215-10,250 (rozpadlé betonové opevnění, v pozadí nátrž levého břehu v délce 12m), pravostranně hodnotný doprovodný porost nutno zachovat

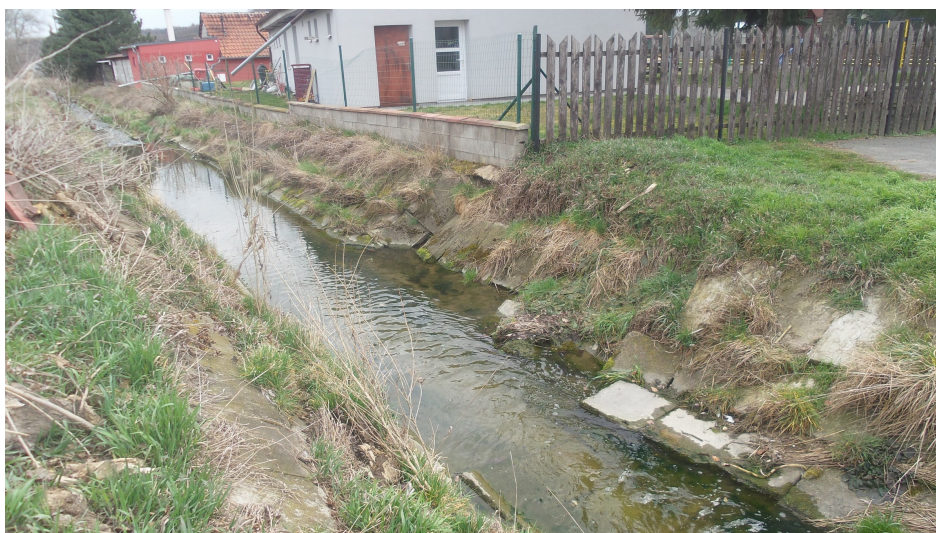
Foto č.26 – Detailní pohled po vodě na pravostrannou nátrž v km 10,450 u konci zaplaceného areálu fotbalového hřiště v Tuchoměřicích

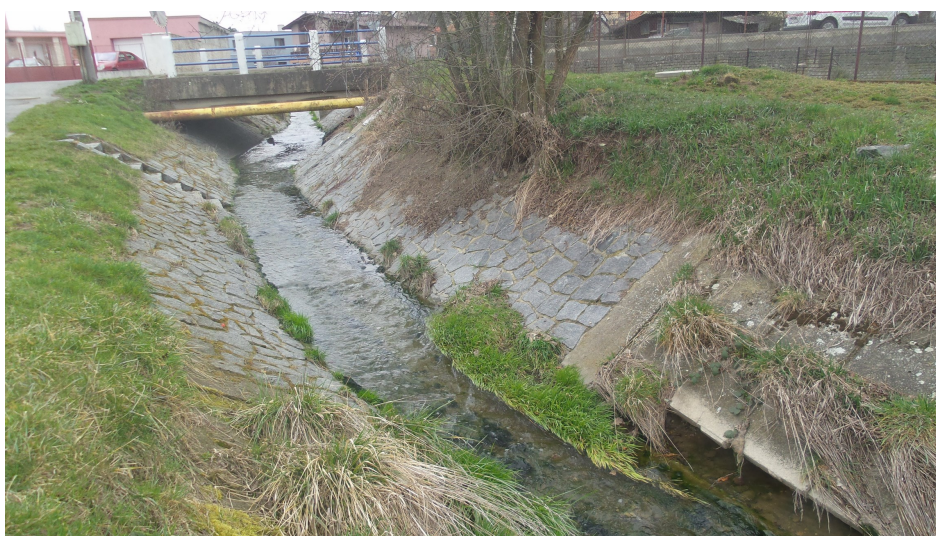
Foto č.27 – Detailní pohled proti vodě na porušené bet. opevnění v návaznosti na opravený úsek realizovaný v roce 2008 (km 10,578-11,685) – zde končí navržená oprava v k.ú.Tuchoměřice

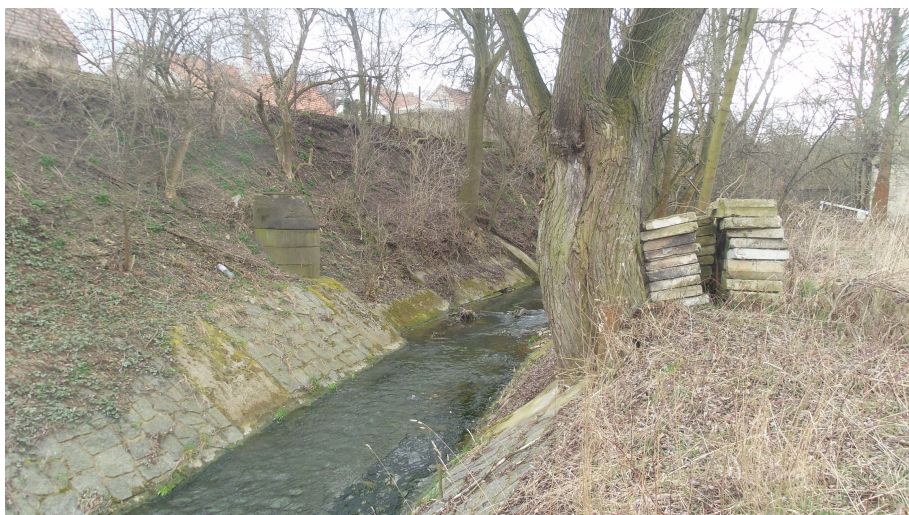
Foto č.28 – Pohled proti vodě na konec opraveného úseku v km 11,685 (k.ú. Kněžívka), při levém břehu narovnané vyplavené betonové desky z horního úseku (vlevo v pozadí bet. šachta v konci úpravy a napouštěcí objekt Mlýnského náhonu)

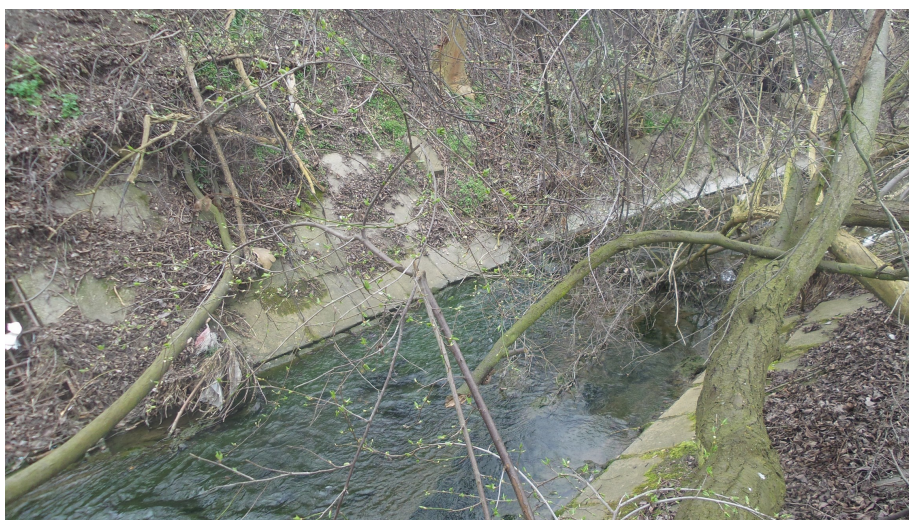
Foto č.30 – Detailní pohled proti vodě na popadané vzrostlé stromy v průtočném profilu koryta nad napouštěcím objektem (km 11,700-11,710)

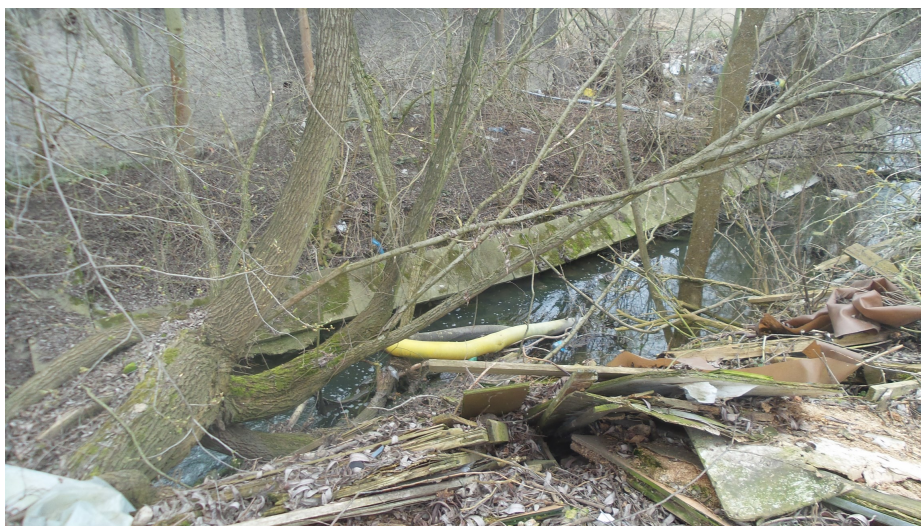
Foto č.32 – Pohled po vodě z pravého břehu na úsek v km 11,720-11,725 (na pravém břehu vznikla divoká skládka zasahující až do průtočného profilu potoka)

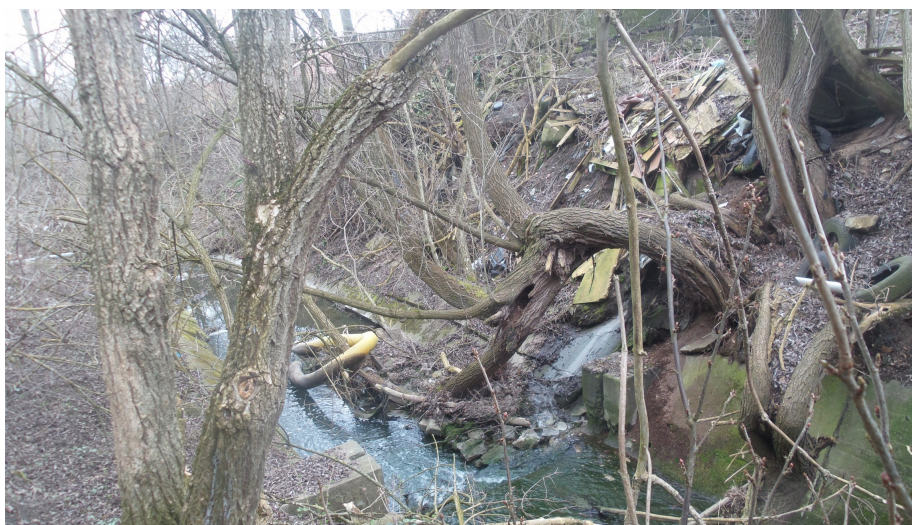
Foto č.33 – Pohled po vodě z výtokové části cestního mostku v km 11,727 na devastující koryto, do kterého zasahuje pravobřežní divoká skládka s komunálním odpadem i popadanými stromy

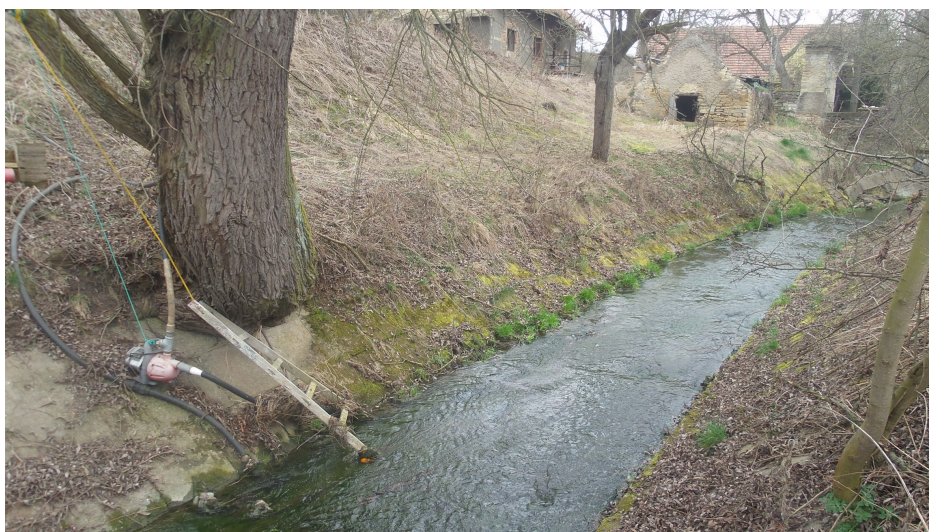
Foto č.36 – Pohled po vodě na narovnaný úsek v zaplacených zahradách v km 11,740-11,770

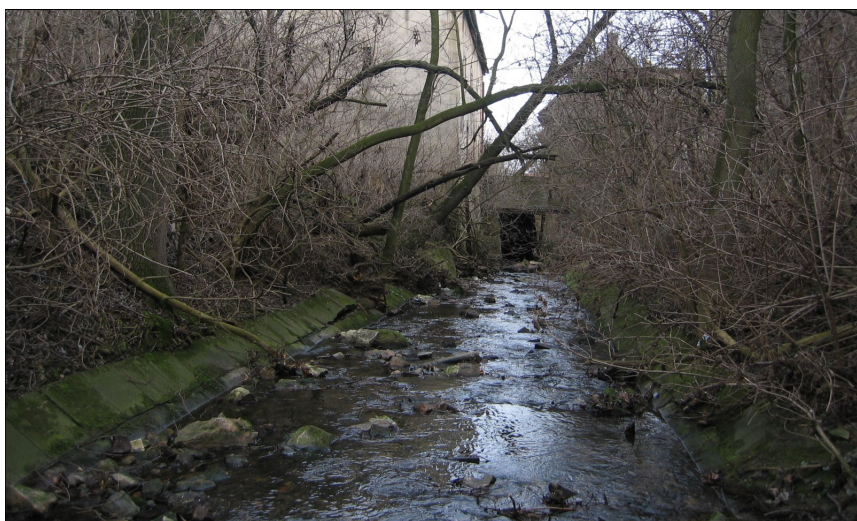
Foto č.41 – Pohled po vodě na úsek Únětického potoka v km 11,984-12,020 (rozpadlé opevnění, naplaveniny, nálet a popadané stromy v korytě toku) – zahlužený úsek koryta

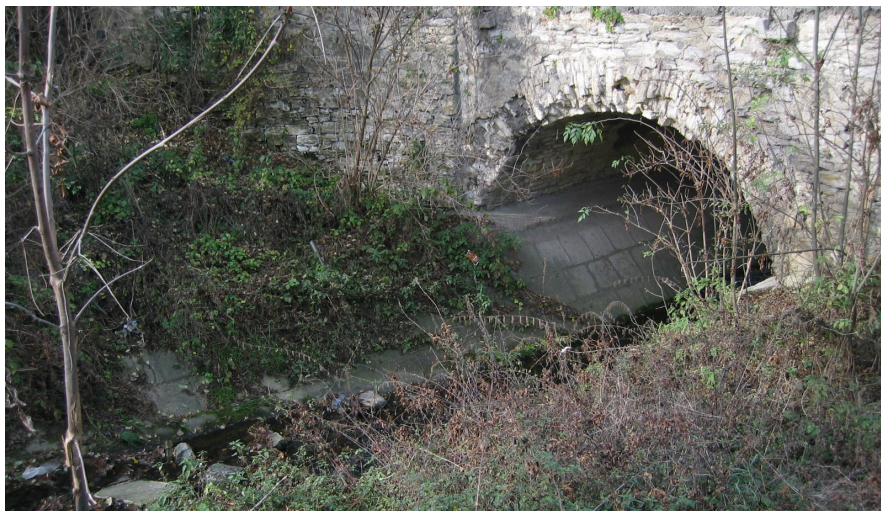
Foto č.43 – Detailní pohled na vtokovou část klenbového cestního mostku v km 12,125 s rozpadlým betonovým opevněním a naplaveninami v korytě potoka

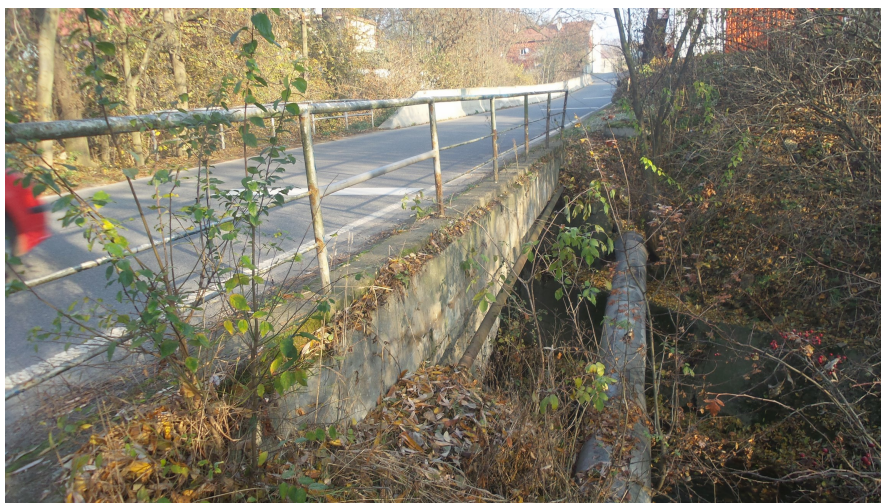
Foto č.45 – Pohled po vodě na vtokovou část mostku v km 12,218 s přechodem IS u vtoku

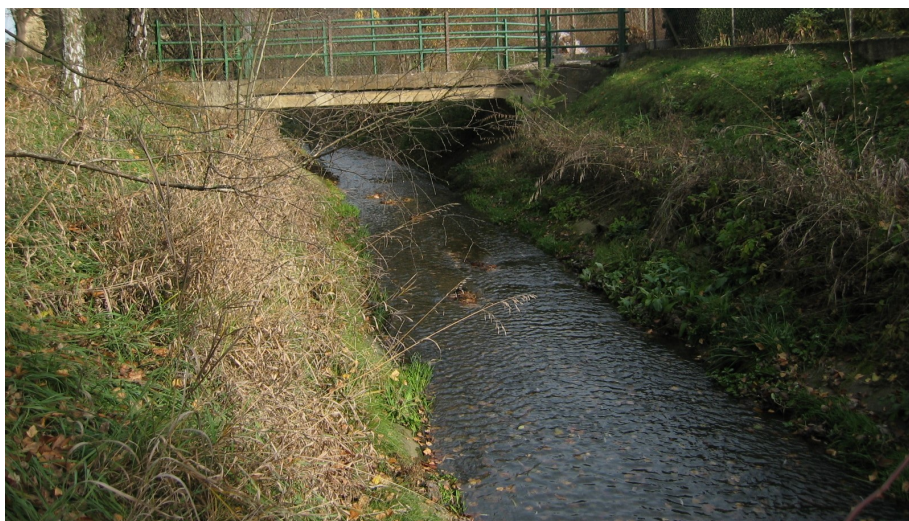
Foto č.47- Pohled po vodě na km 12,262-12,300 nad cestním mostkem (částečně porušené betonové opevnění svahů i dna, pomístně nátrže)
