Akce: ***Stavební průzkum obilného sila***

**Objednatel: Výzkumný ústav živočišné výroby, v. v. i.**  
Prátelství 815  
104 00 Praha Uhřetěves

**Vypracoval: Miroslav Čevona**

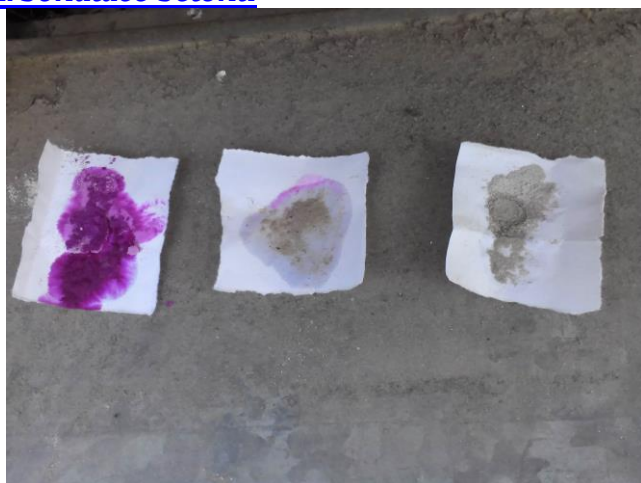
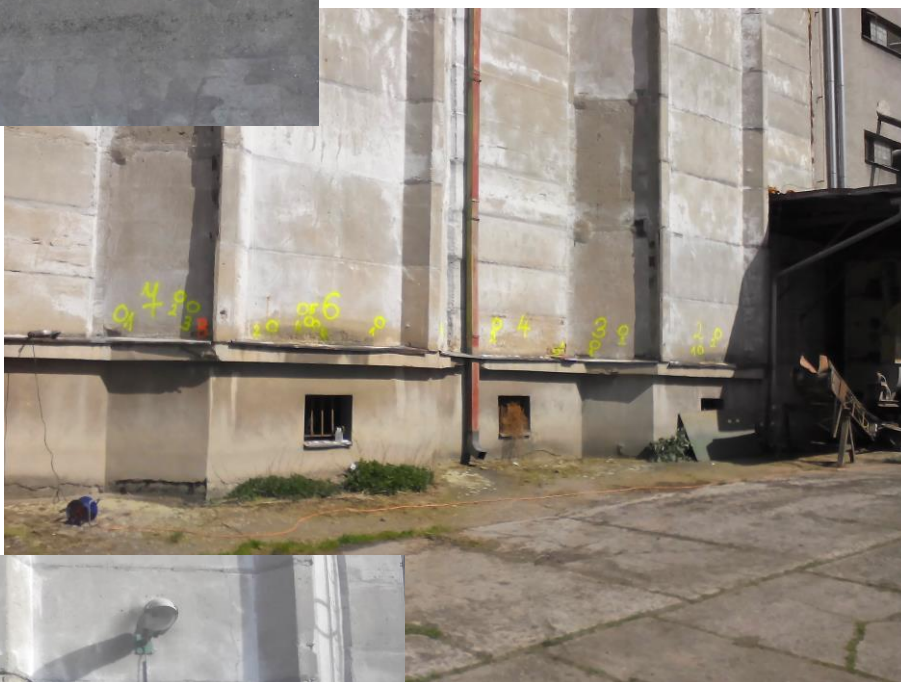
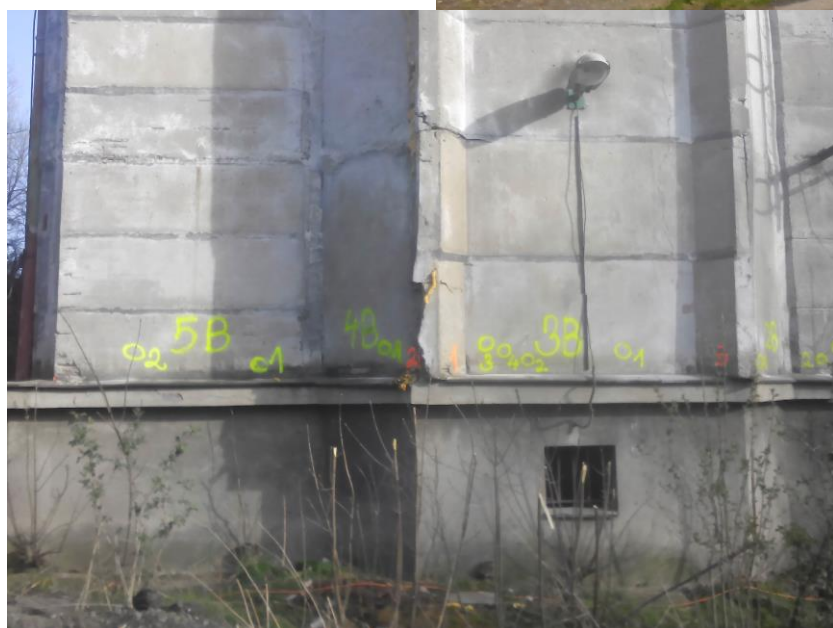
## Karbonatace betonu

Zkouškou karbonatace betonu bylo zjištěno, že osnova výztuže je plně v karbonatované oblasti, tj.  $pH < 9,6$ . Rozmístění zkoušek je patrné z tabulky 2.2.

Výztuž je nutno očistit tak, aby byly odstraněny veškeré nesoudržné korozní zplodiny. Po očištění se výztuž opatří pasivačním antikorozním nátěrem. Dále je nutné ochránit výztuž impregnační celoplošným nátěrem inhibitoru koroze (např. Sika® FerroGard®-903+)

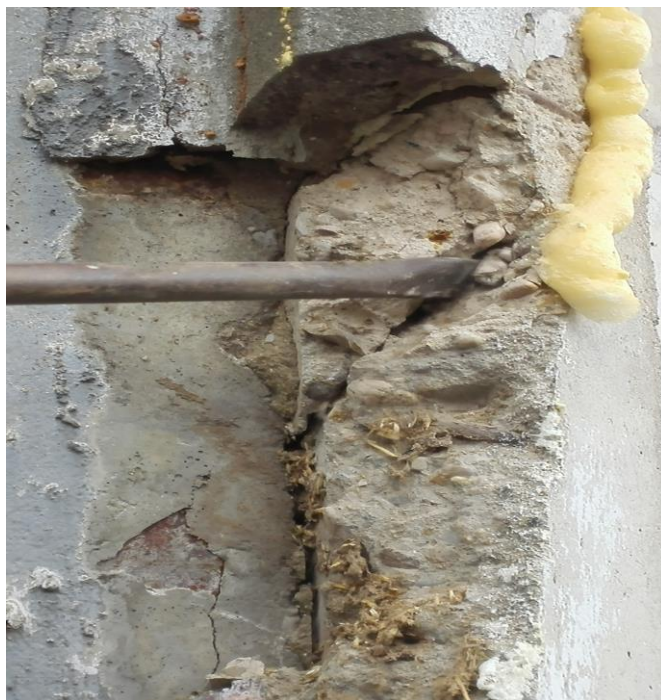
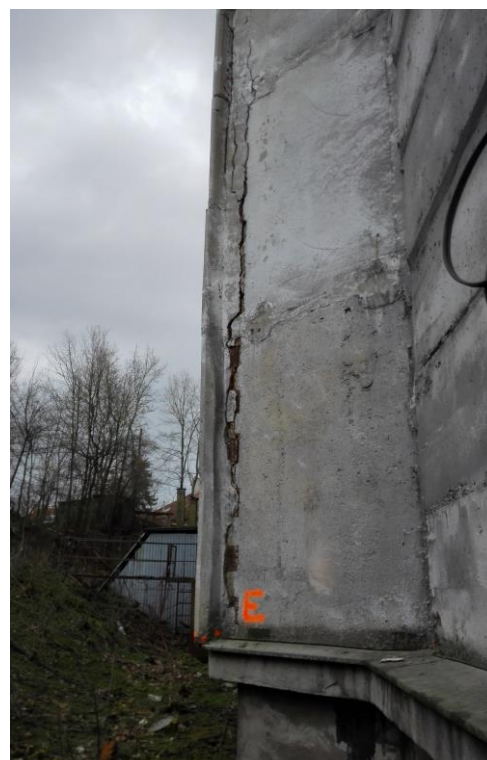
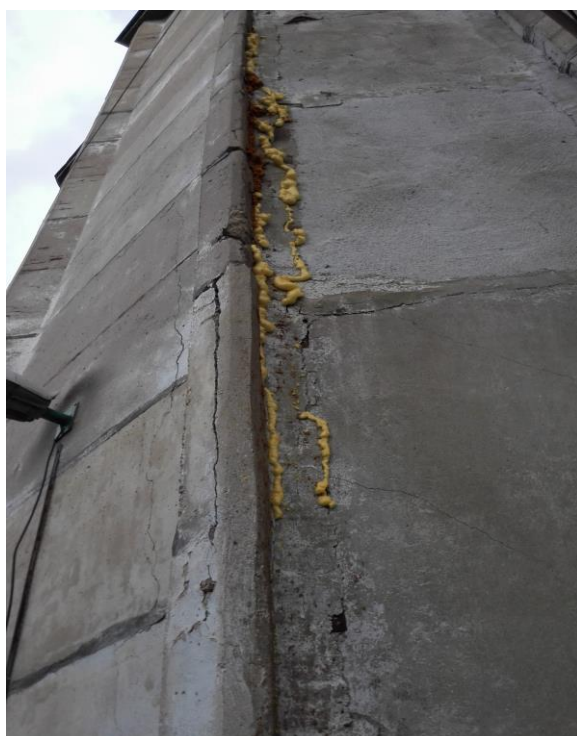
## Svislé spoje - trhliny

Všechny vnější rohy větších buněk sil jsou popraskané a vykazují velké posuny a trhliny (viz. přiložené fotografie). Některá prasklá místa byla vyplněna montážní pěnou, což je z hlediska stability konstrukce nevhodné a pravděpodobně slouží, aby obilí nevytékalo ze sila ven. V některých místech (zadní podélné stěny- severní stěny) prosvítá světlo skrze konstrukci stěny buňky sila.

Při vizuální kontrole a akustickém trasování byly zjištěny praskliny v ploše jednotlivých panelů stěn a velké trhliny ve svislých spojích u buněk č. 6, 12, 18, 20, 16, 10 a 4. (číslování buněk viz příloha). Při obhlídce sila byly zjištěny nedostatky v odvádění dešťových vod ze střechy a dochází k zatékání na povrch.

Praskliny do šíře cca 3mm je možné zainjektovat pomocí nízkotlaké injeťáže. Injektáž se provádí pomocí plastových nebo ocelových pakrů a polyuretanových nebo epoxydových pryskyřic.

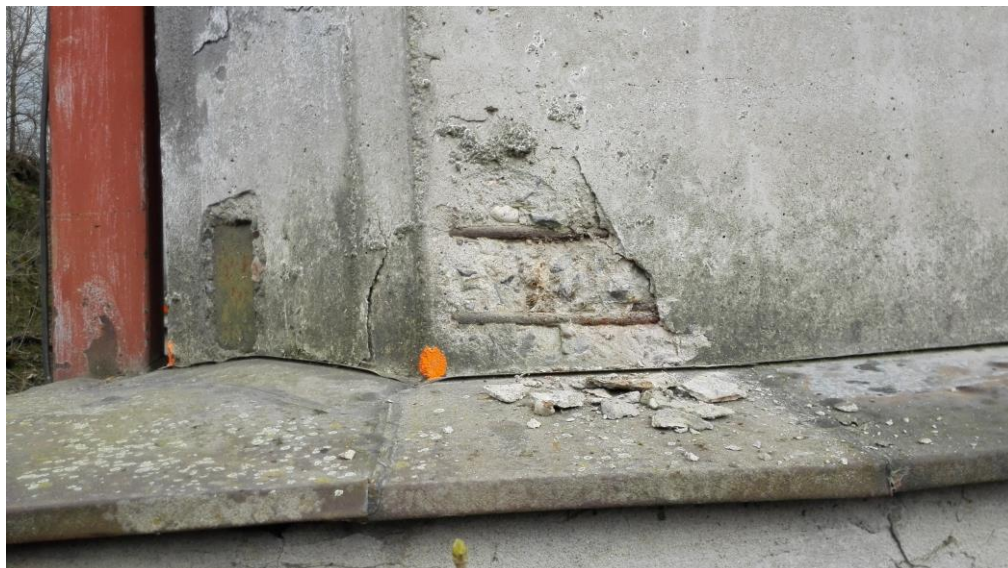
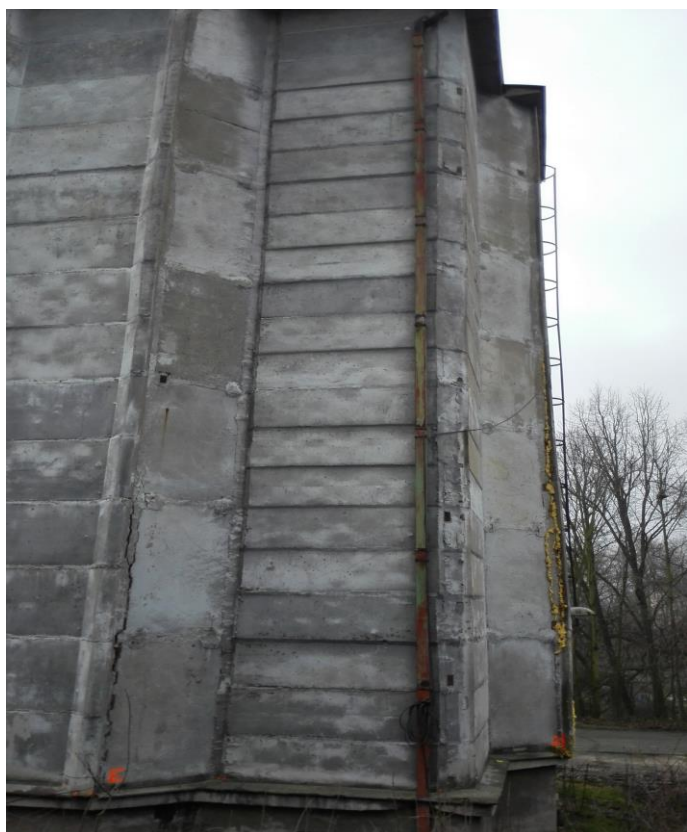
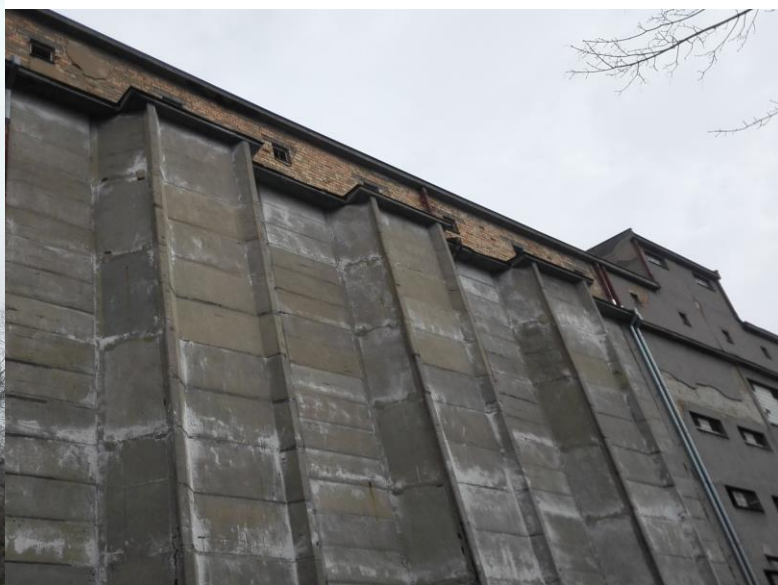
## Odhalená výztuž

Dále jsou na povrchu znatelné trhliny krycí vrstvy výztuže a v mnoha místech je i výztuž viditelná.

bočních stěnách buněk tl. 200mm. V místech, kde jsou postupem času narušeny povrchové vrstvy a jsou odlouplé je vodorovná výztuž prakticky bez krytí. Výztuž je E 14. Profil výztuže na zkoumaných plochách oslaben do 15%. Krycí vrstva výztuže se pohybuje od 15 do 30 mm. Pevnost betonů byla zkoumána na 29 zkušebních

Zreprofilovat poškozená místa do tloušťek 10, resp. 30, a 50 mm. Použity budou polymercementové materiály s vhodnou granulometrií, tedy  $D_{\min}=1/10$  maximální tloušťky,  $D_{\max}=1/3$  minimální tloušťky vrstvy. Odolnosti a parametry použité malty musí být doloženy schvalovacími protokoly. Podklad předvlhčený a následné ošetření malty po dobu 3 dnů se bude řídit klimatickými podmínkami. Rádlovací armatura bude zapravena bodově. Míchání a zpracování podle technických listů výrobce.

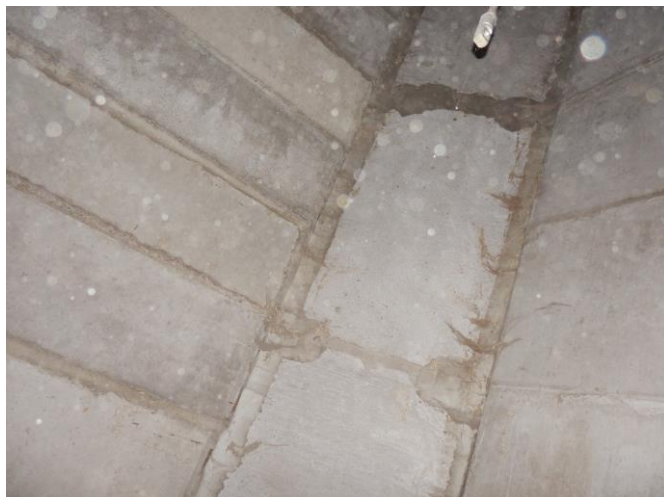
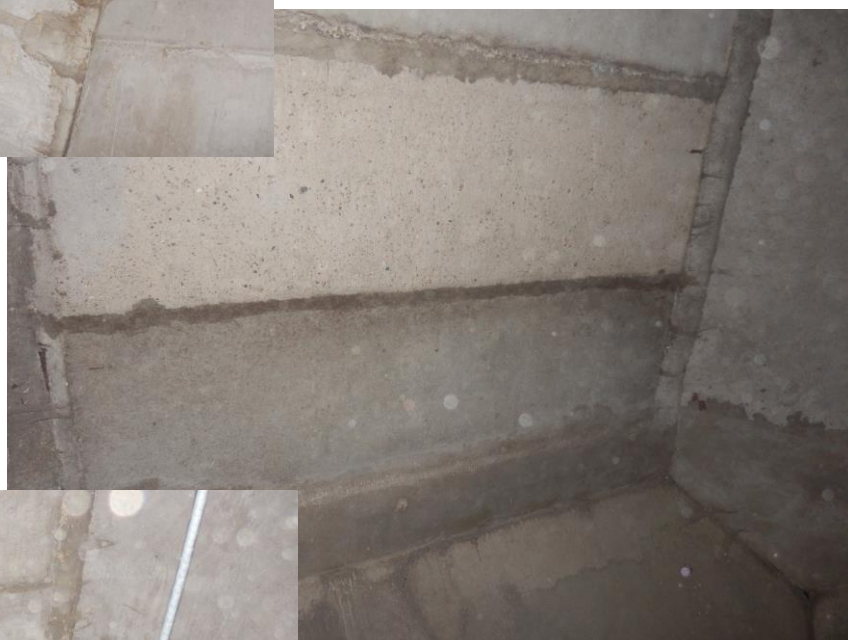
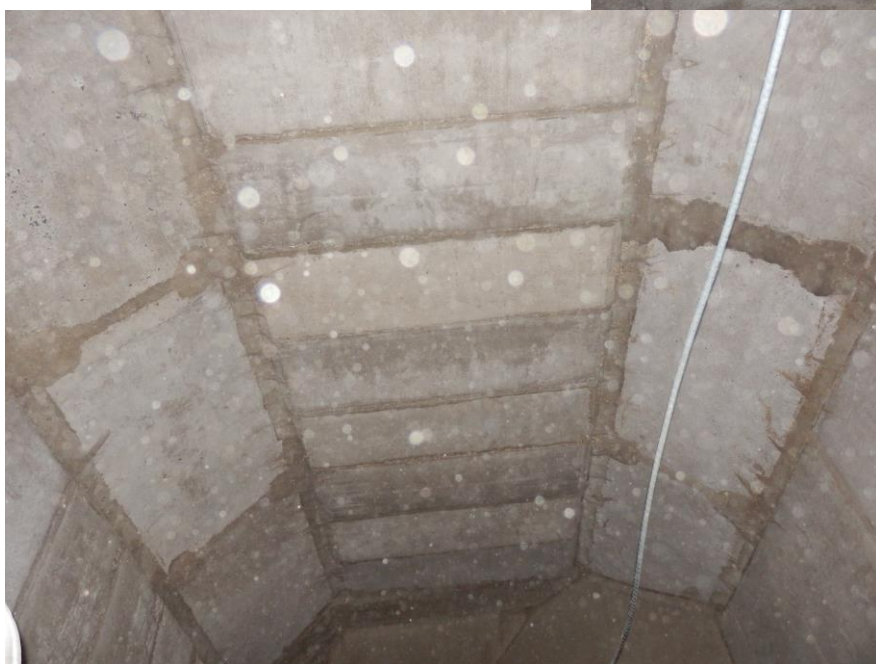
## Vnitřek buněk

Vnitřní plochy mají menší poškození než plášť vnější. Je to tím, že nejsou zatíženy povětrnostními podmínkami. V buňce č. 10 byly objeveny svislé trhliny a prosvítalo jimi světlo z venkovního prostředí. Ostatní plochy byly celistvé a nevykazovali nějaké poruchy.
