POVODÍ LABE, státní podnik

ZÁMĚR OPRAVY

VD Mšeno, oprava koruny hráze bez přemostění přelivu

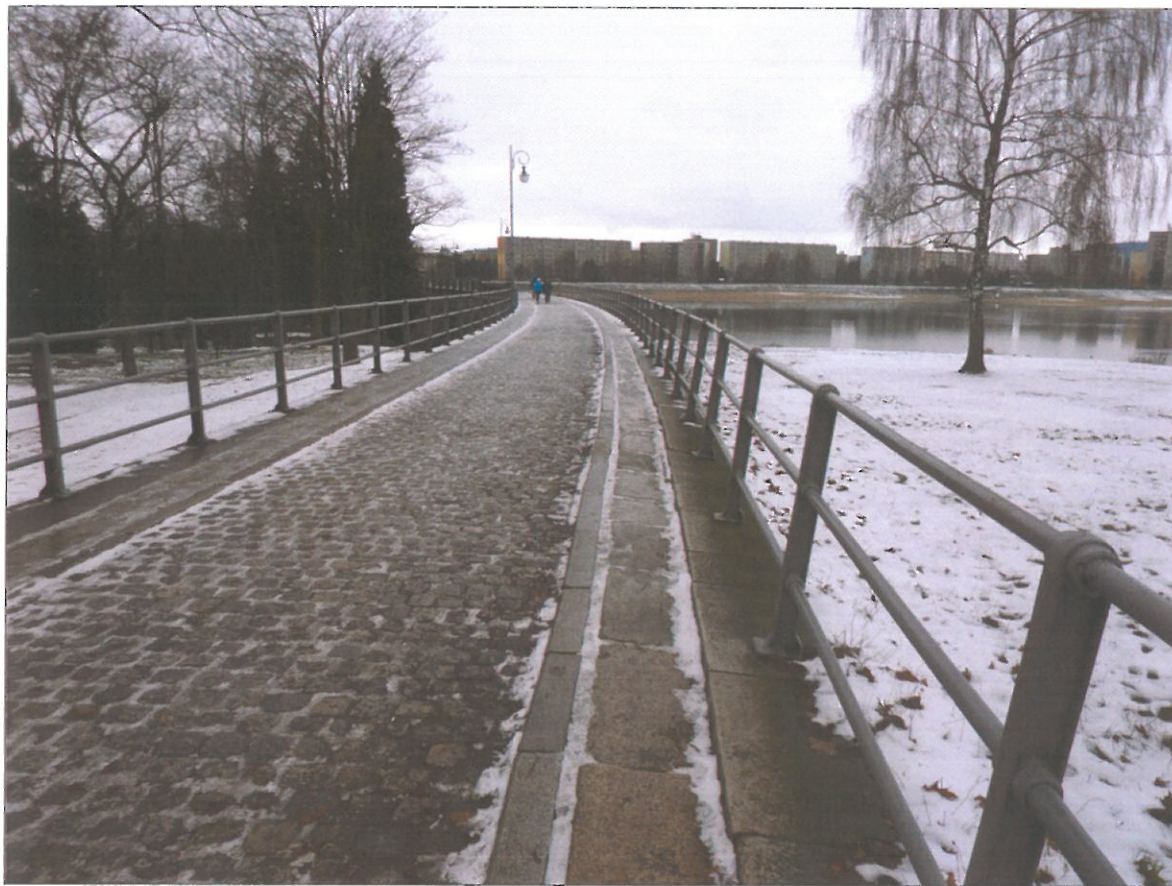
Pohled na korunu z levého zavázání, viditelný odklon sloupků zábradlí od svislé osy

- Zpětná montáž opravených svislých prvků zábradlí (odvrtání starých kotevních šroubů, nové uchycení sloupků na nerez závitové tyče připevněné chemickou kotvou do římsových kvádrů). Montáž vodorovných prvků zábradlí s důrazem na provedení dilatačního napojení na sloupky. Výškové vyrovnání svislých prvků zábradlí vyklínováním, podbetonováním, dotažení kotevních šroubů.

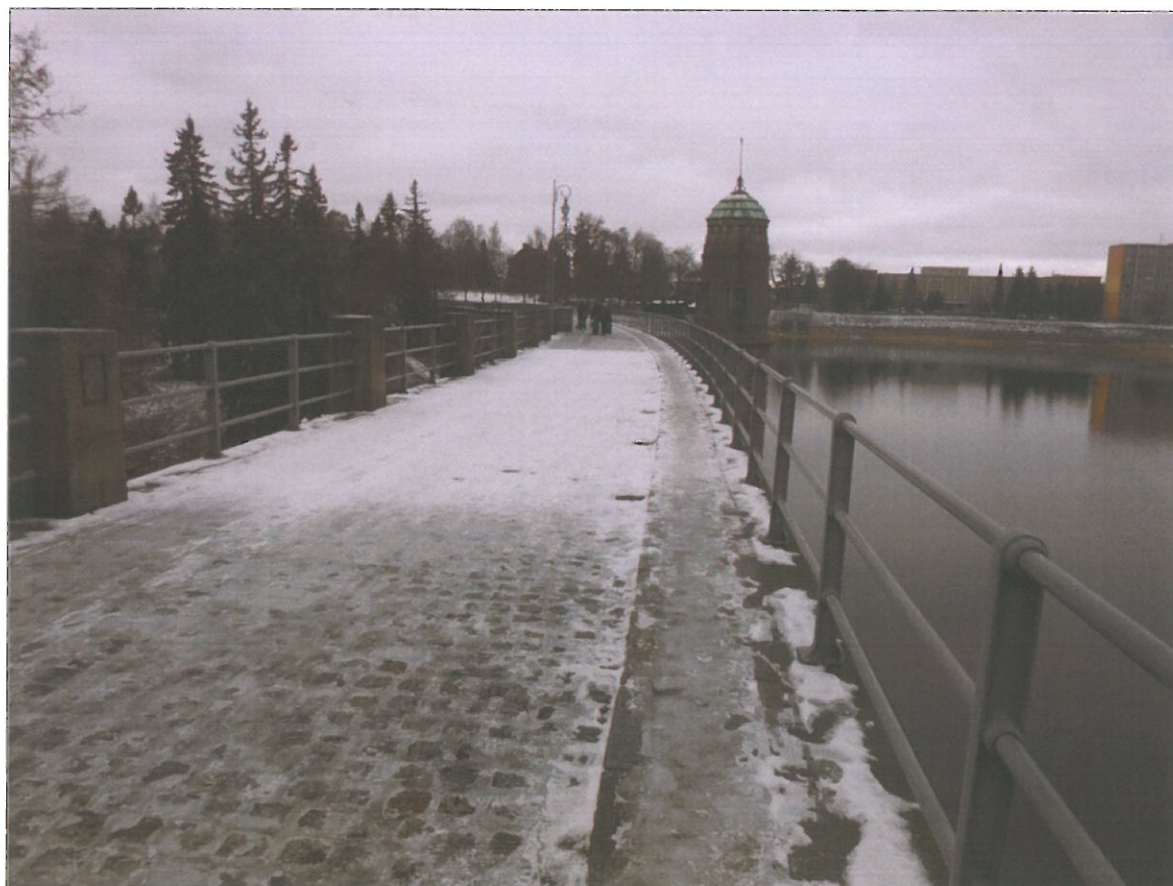
Pohled na úsek přemostění bezpečnostních přelivů na koruně hráze

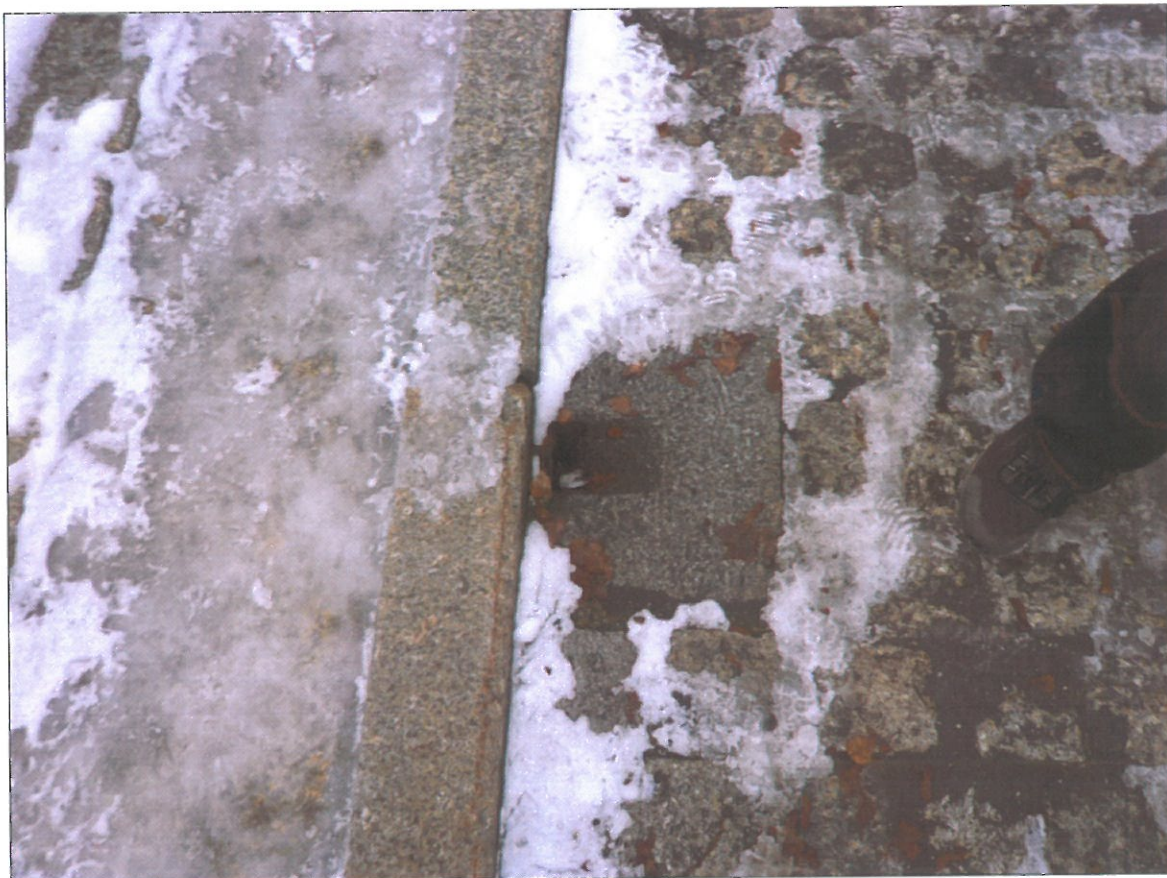
Jedna ze dvou odvodňovacích vpustí na koruně hráze

- Instalace odvodňovacích prvků s vyvedením na návodní líc (odvrtání, výškové uložení). Revize kontrolních šachet návodní drenáže s instalací a výškovým vyrovnáním nových poklopů. V případě ucpání šachet bude obnovena jejich průchodnost.

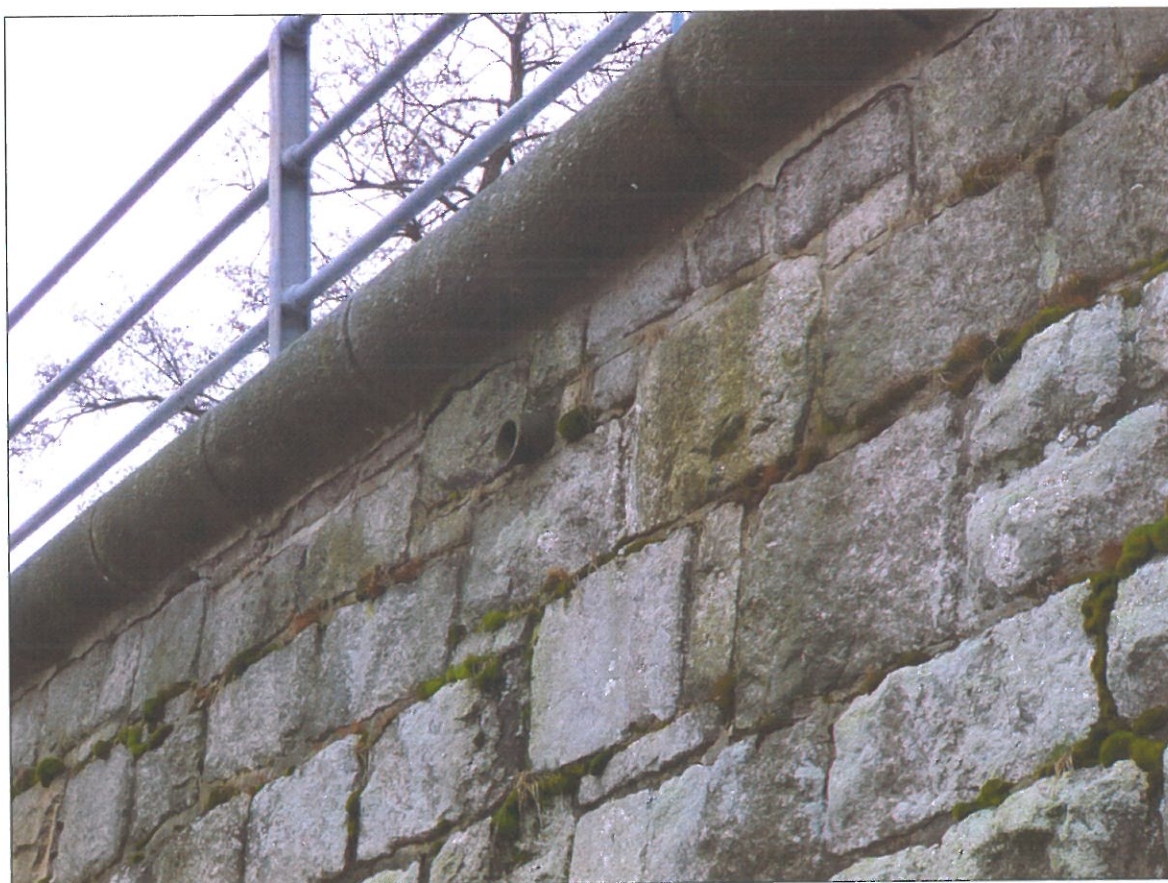
Vyústění odvodnění koruny, poškozené spárování římsových kvádrů

- Přespárování kamenných prvků na koruně hráze s napojením na spárování vzdušného líce realizovaného v r. 2014.
- Zpětná instalace stožárů veřejného osvětlení.

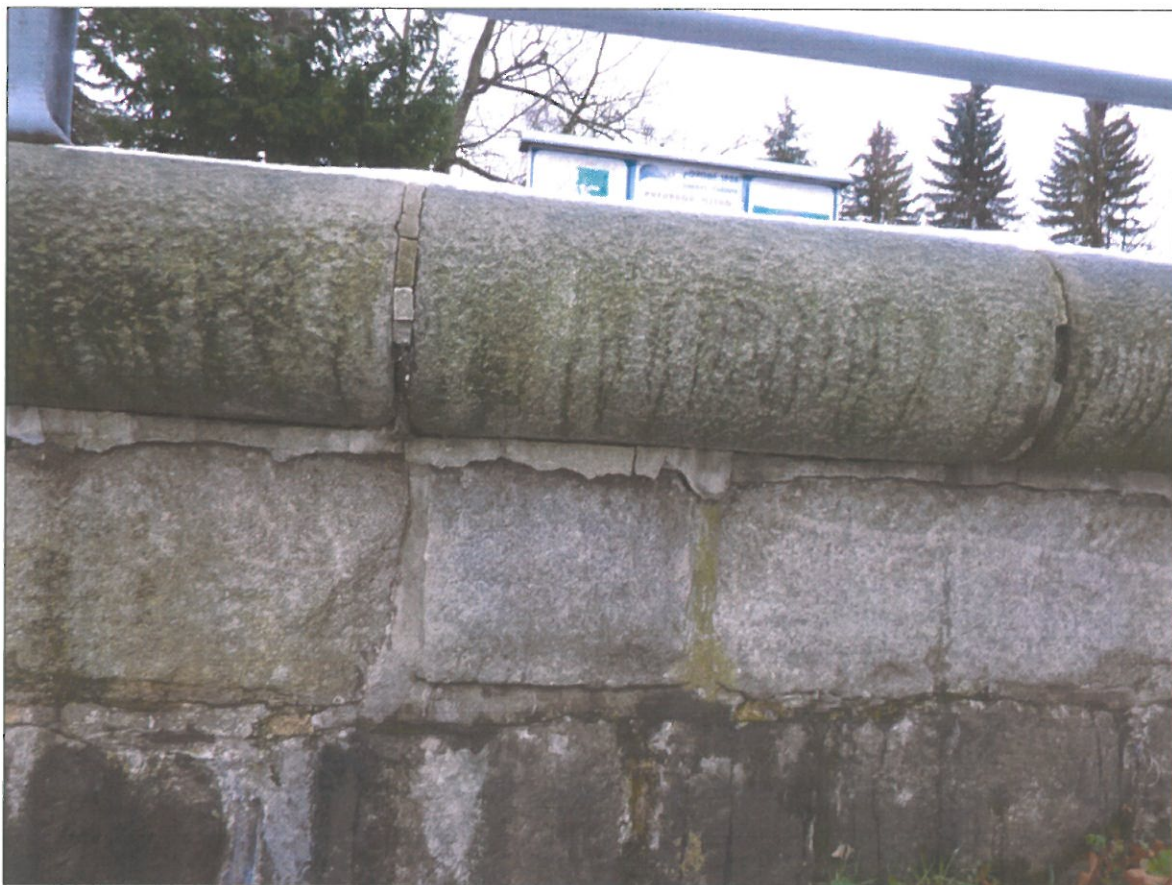
Utržené římsové kvádry, poškozené spárování

- Případné vynucené přeložky kabelového vedení na koruně (provozní kabeláž, VO).
- Osazení demontovaných kamenných prvků; římsových a balkónových dílců, v případě poškození původních dílců budou nahrazeny novými dle původního provedení.

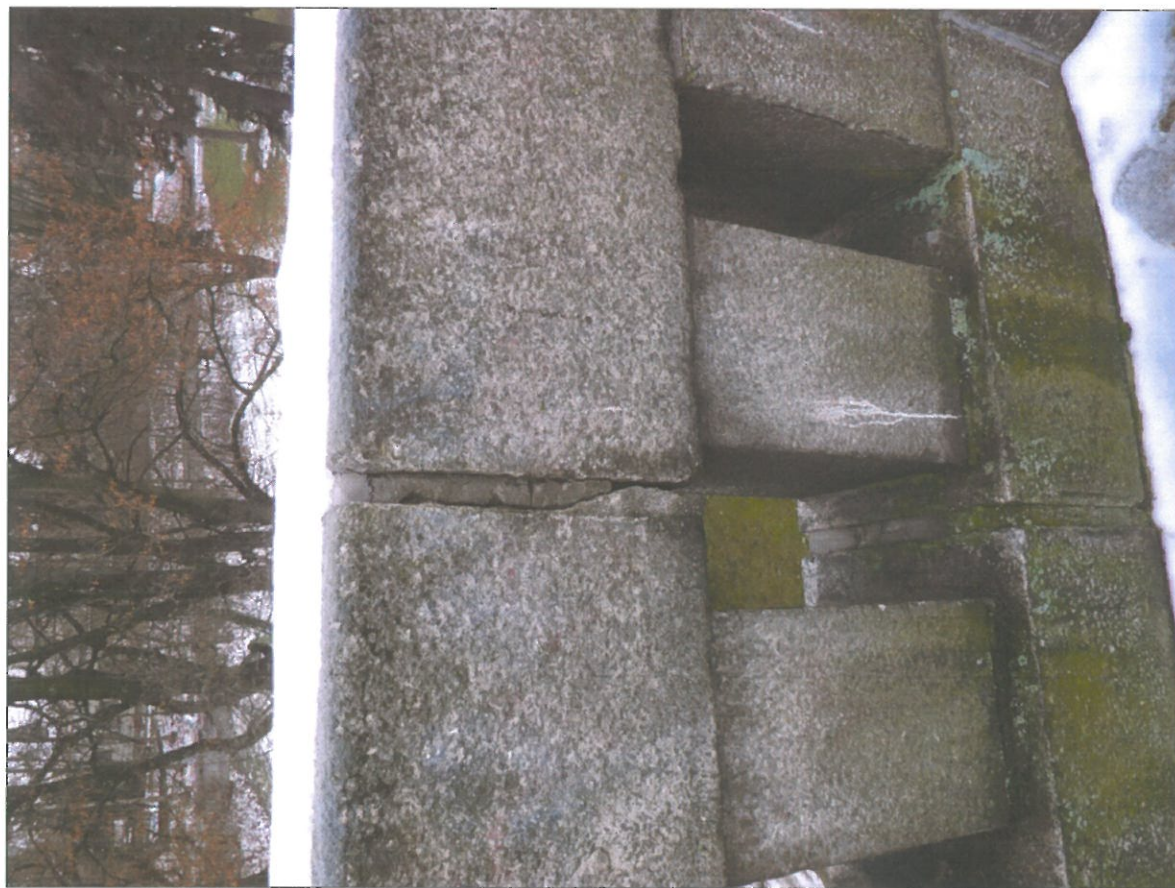
Poškozené spárování kamenného zábradlí balkónu na koruně

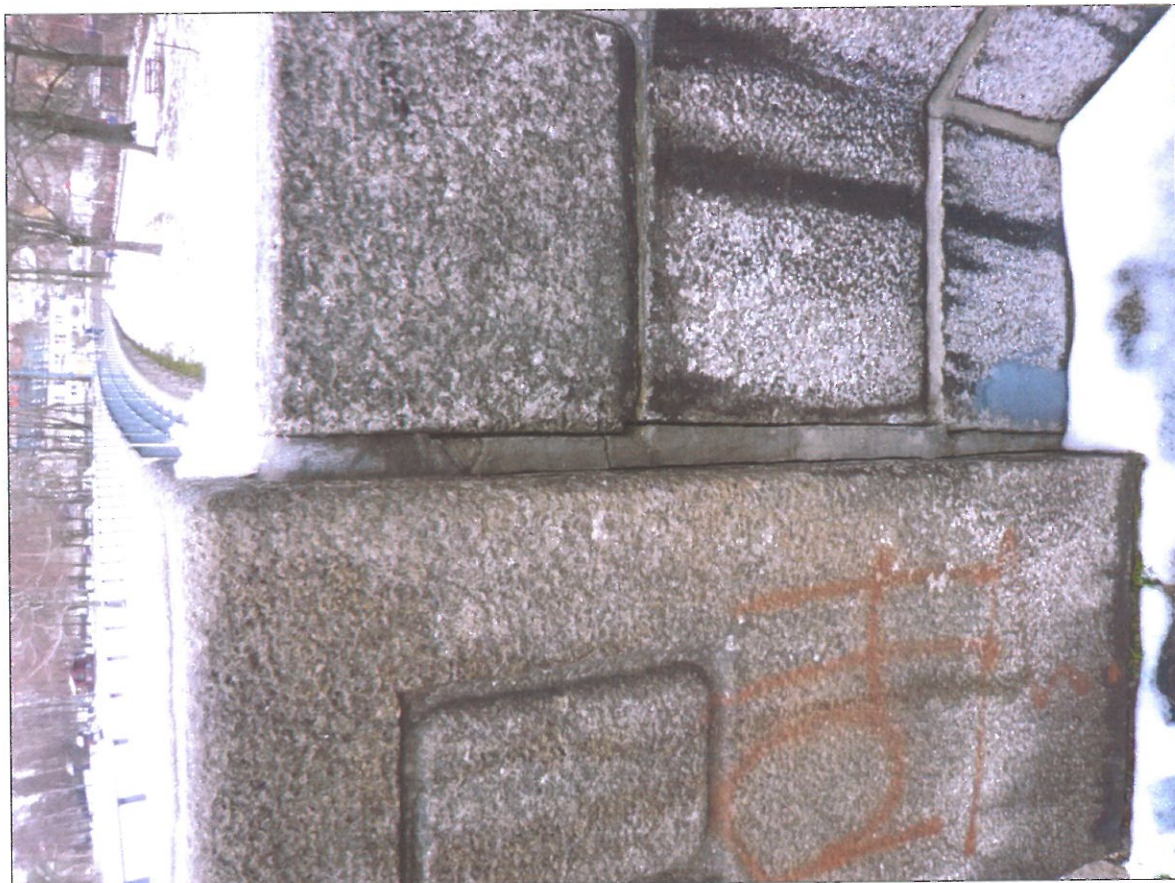
Odpraskané napojení kamenného zábradlí balkónu na pilíř na koruně

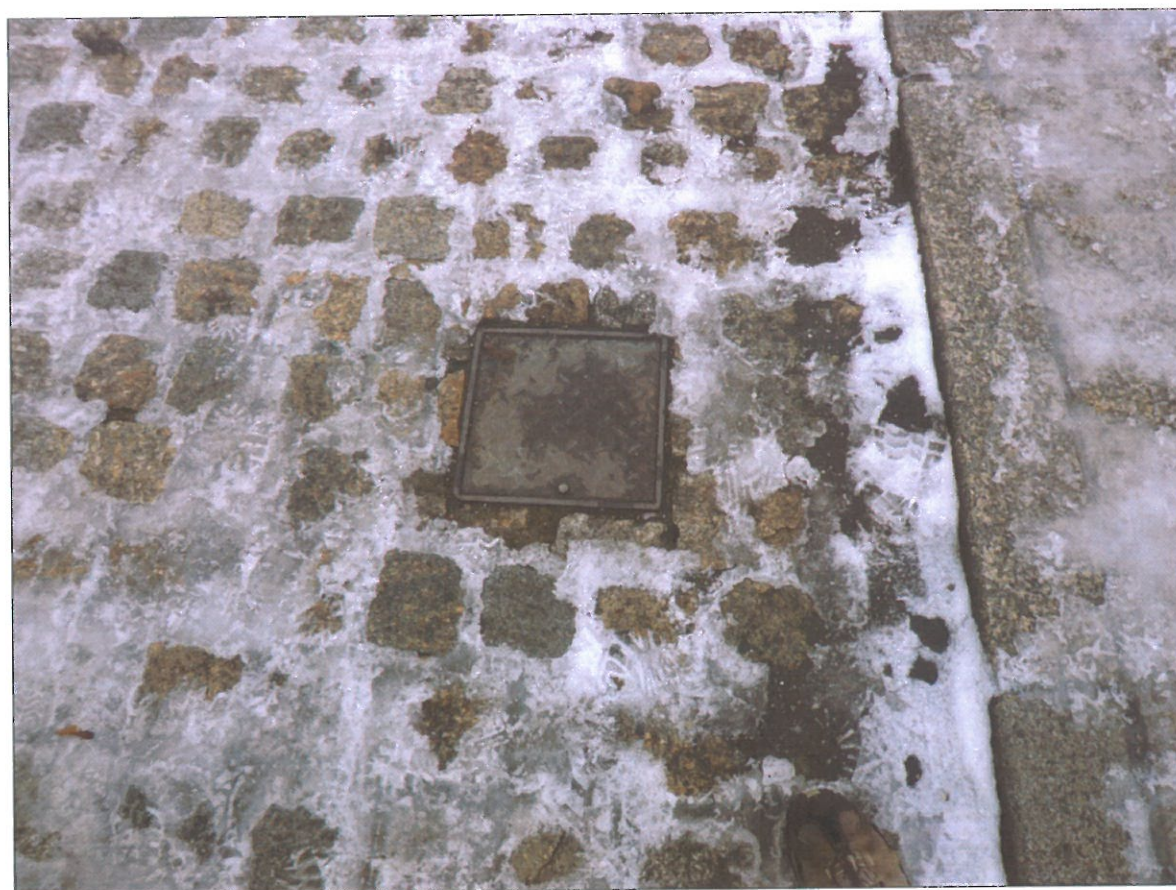
Poklop revizní šachty návodní drenáže

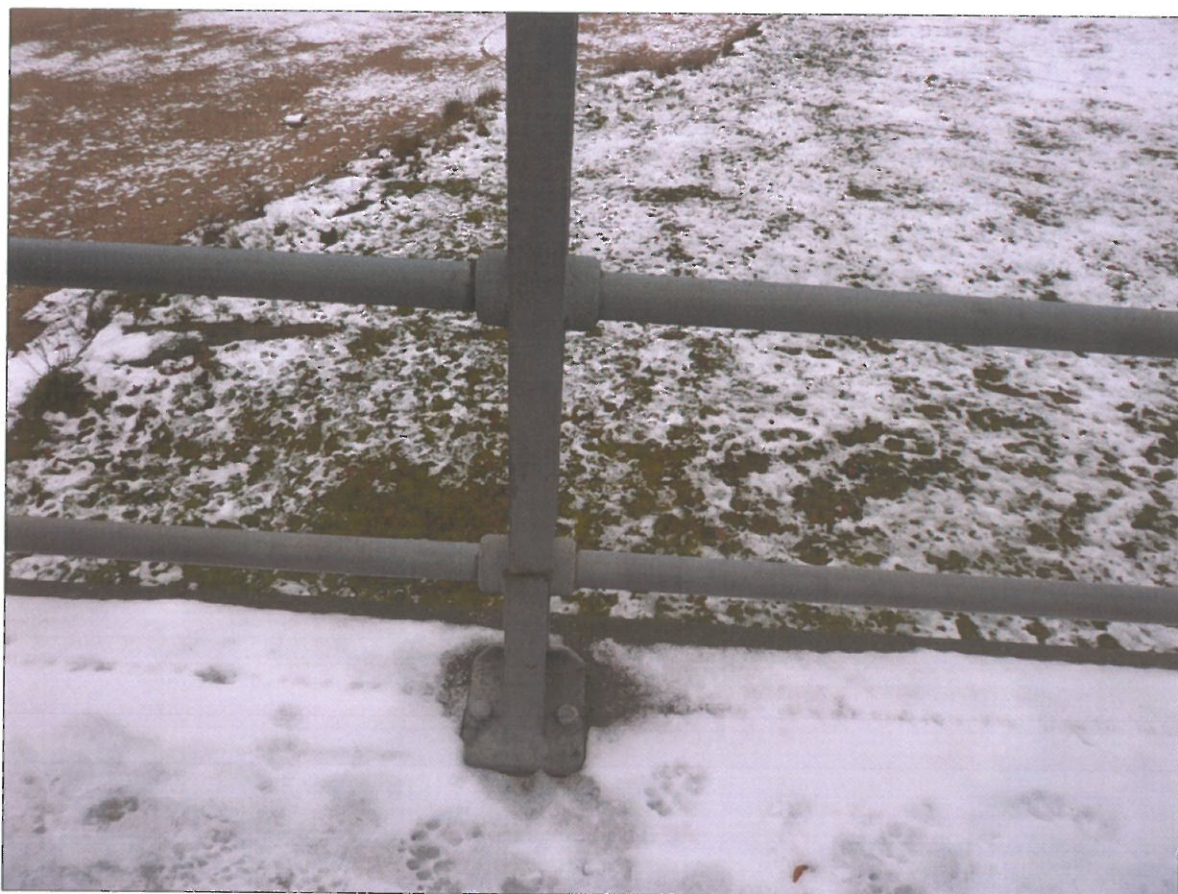
Prasklý litinový sloupek zábradlí na koruňě hráze

- Demontáž stožárů veřejného osvětlení.
- Demontáž stávajícího zábradlí, oprava, popř. výroba a výměna prasklých litinových sloupků, následné provedení antikorozi ochrany. Zachovalé vodorovné prvky budou zbaveny povrchové koroze a opatřeny antikorozním nátěrem, hloubkově zkorodované části budou nahrazeny novými v povrchové úpravě pozink s antikorozním nátěrem.

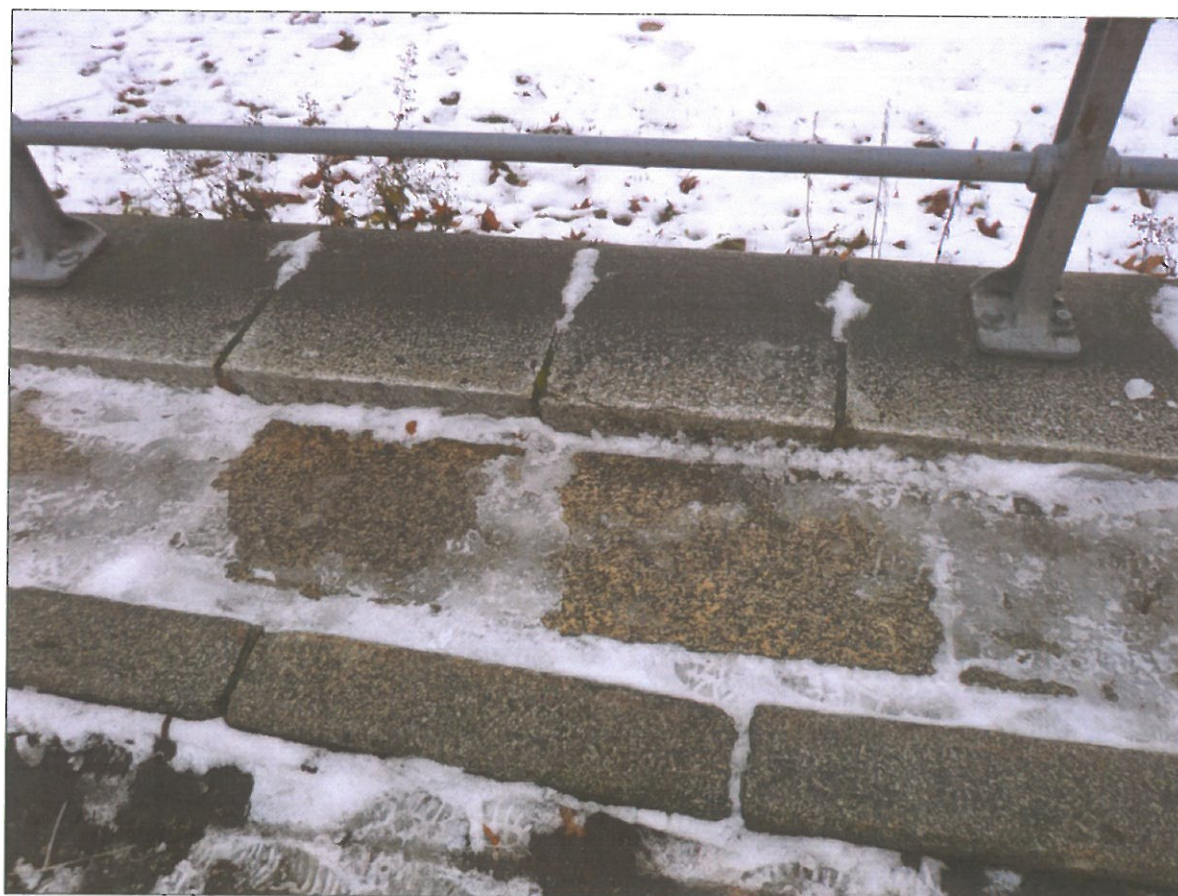
Viditelný odklon římsových kvádrů oproti chodníkové dlažbě, původně zalícováno

- Rozebrání koruny hráze (dlažeb do šterkového podsypu, obruby do betonu, nesoudržných degradovaných vrstev zdiva v horní části, demontáž porušených římsových kvádrů a utržených částí kamenného zábradlí balkónů na vzdušném líci). Před demontáží je nutné všechny kamenné dílce označit pro jejich následné osazení na původní místo (zejména římsové kvádry).
