POVODÍ LABE, státní podnik

ZÁMĚR OPRAVY

Stebenka 10185609, Turnov, oprava koryta,
ř.km 0,370 – 2,000

INVESTIČNÍ ZÁMĚR

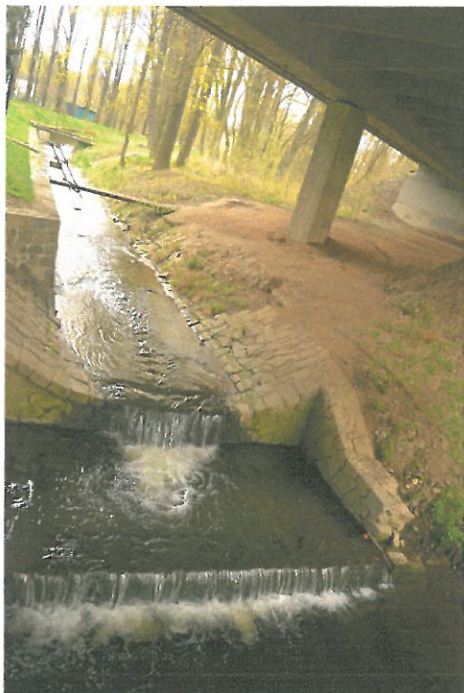
stupeň v ř.km 0370, na levém břehu je poškozený

Nejdolejší úsek řešeného úseku (ř.km 0,370 – 0,620) nevykazuje příliš vážné závady. Je zde nutno provést drobnou opravu stupně nad soutokem s odpadem od vodní elektrárny, a opravit propadlou rovinu na levém břehu nad stupněm. V korytě se nachází několik kamenů, které je nutno odstranit, též je zde menší množství zemních nánosů (asi 10 m³), které je třeba odtěžit. V tomto úseku se nachází nevelký pozemek (ppč. 3904/2), který je ve správě Lesů ČR s.p. Je nanejvýš žádoucí upravit správcovský vztah k tomuto pozemku ve prospěch Povodí Labe s.p.

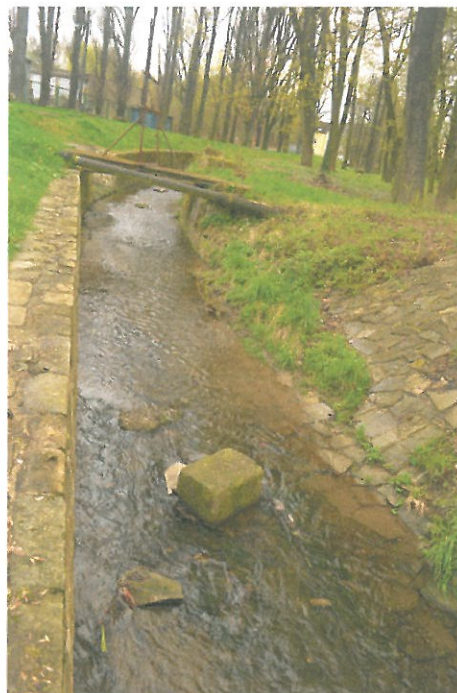
balvany poházené v toku, poškozená rovinanina
ř.km 0,380

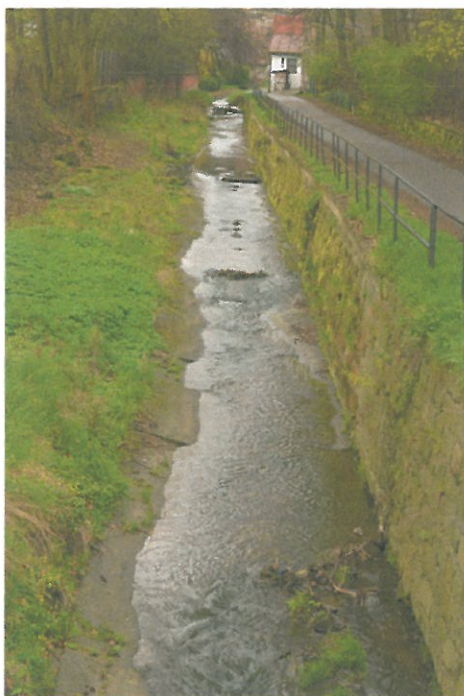
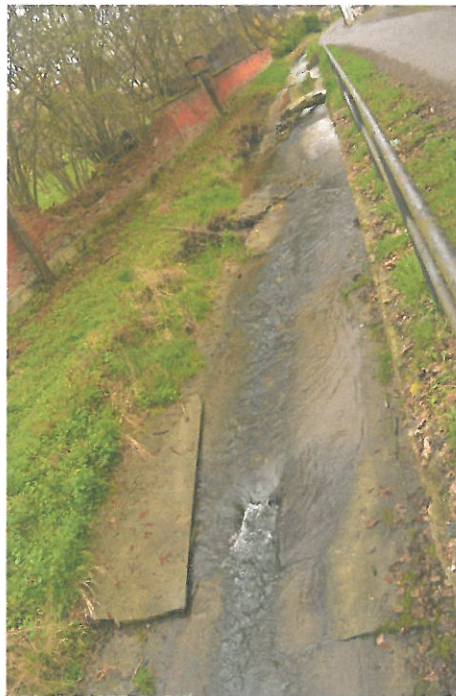
úsek mezi ř.km 0,62 - 0,8 s poškozeným dnem i břehy, berma je částečně zavalená kameny
z rozpadlé zdi na hranici pozemků

V úseku mezi ř.km 0,620 až 0,860 je nutno opravit a vyspárovat levobřežní zdivo v celé délce, z koryta odstranit nánosy a splávi v odhadovaném objemu 30 m³ a opravit nátrže na pravém břehu. Nutná je oprava betonového opevnění dna. Též je potřeba zde vyčistit bermu a odstranit z ní trosky rozpadlé zdi, která stála na hranici přilehlého pozemku.

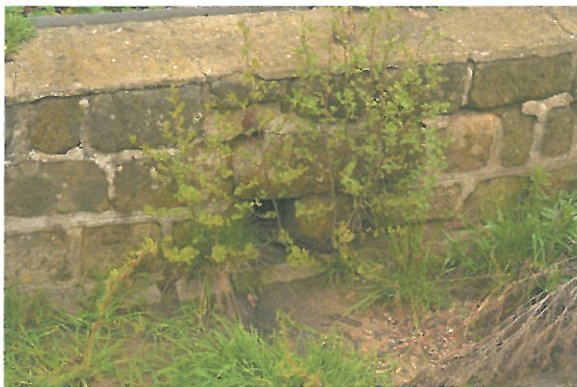
příklady poškození zdiva v úseku mezi ř.km 0,8 a 1,1

V následujícím úseku mezi ř.km 0,860 až 1,020 je zapotřebí opravit opevnění dna, ze zdiva odstranit vyrůstající dřeviny, zdivo opravit a vyspárovat a opravit zakončovací betonovou římsu na zdivu. Je třeba upozornit, že v tomto úseku je koryto toku obzvláště obtížně přístupné; je nutno počítat s donáškou stavebního materiálu bez pomoci strojů.

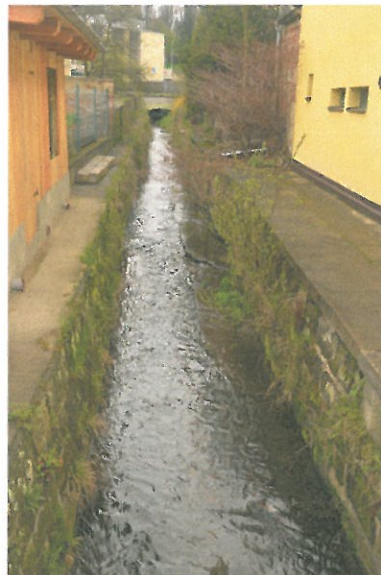
**pohled na obtížně přístupný úsek
mezi ř.km 0,86 a 1,02
ze zdiva vyrůstají dřeviny**

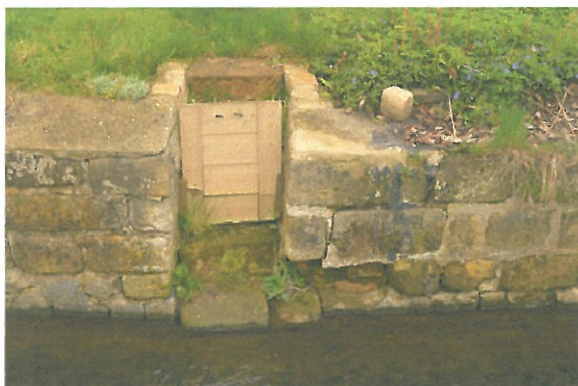
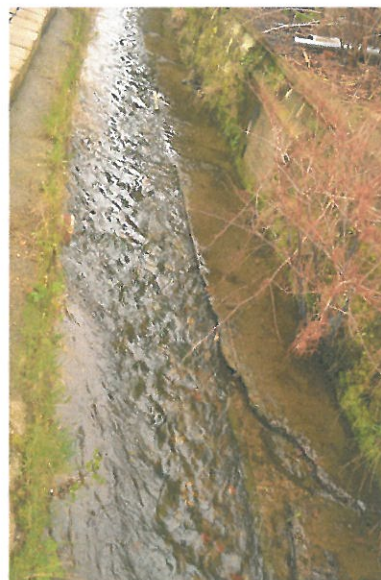
**rozbité opevnění dna
v úseku ř.km 0,86 - 1,02**

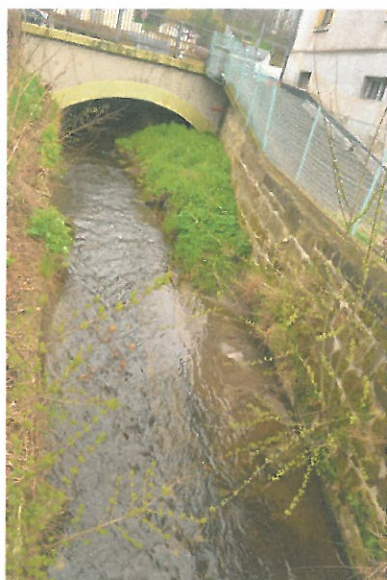
nánosy u mostu v ř.km 1,02

V posledním úseku s těžkým opevněním mezi ř.km 1,020 a 1,100 se práce omezí na odstranění nánosů (cca 10 m³) a vyčištění zdiva od vyrůstající vegetace. Zde tok teče částečně po pozemku č. 1537, který je ve vlastnictví p. Heleny Kreysové z Turnova. Je třeba projednat převod přinejmenším části tohoto pozemku do vlastnic-

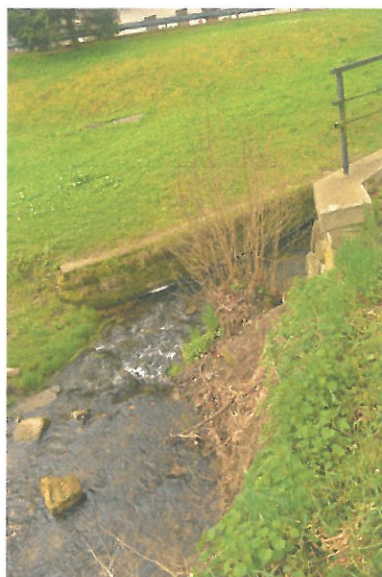
konec těžké úpravy v ř.km 1,1

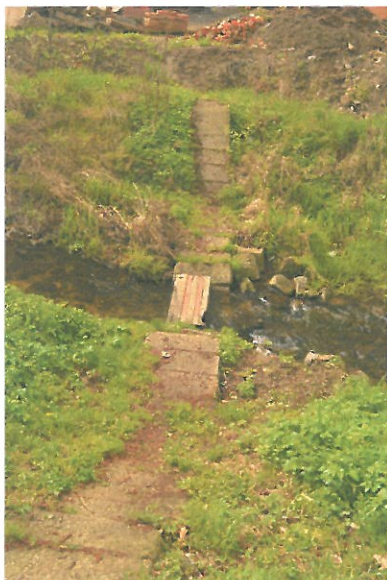
zbytky stabilizačního prahu v ř.km 1,15

V ř.km cca 1,16 jsou zbytky neevidovaného prahu; na jejich místě se vybuduje nový stabilizační práh. V případě potřeby může být počet nových prahů rozšířen o další 1 až 2 kusy.

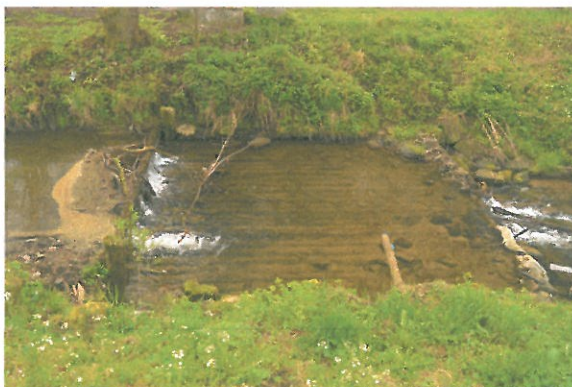
zbytky dřevěného jízku u čerpací stanice

Na místě již téměř dožitého dřevěného vzdouvacího objektu se vybuduje nový vzdouvací objekt sestávající ze dvou nižších stupňů (pro usnadnění migrace ryb).
