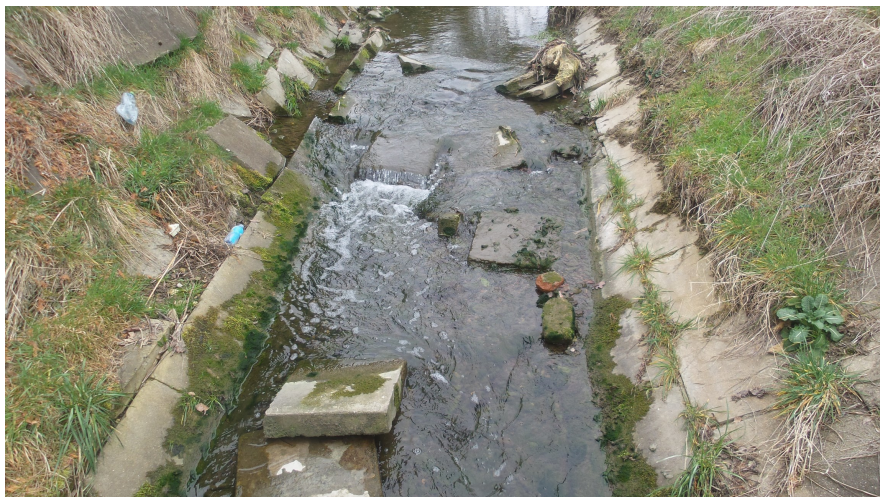
Foto č.13 – Detailní pohled na naplavené bet. desky ve dně nad lávkou v km 9,921

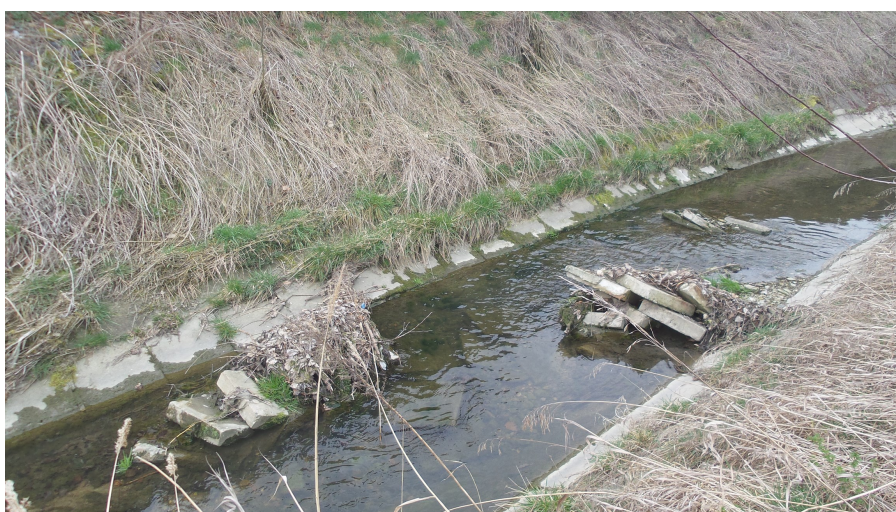
Foto č.14 – Pohled na opevněné koryto s množstvím naplavenin podél levobřežní zaplacené nemovitosti s živým plotem z thůjí (v km 9,90-10,05) – přístup pouze z levého břehu

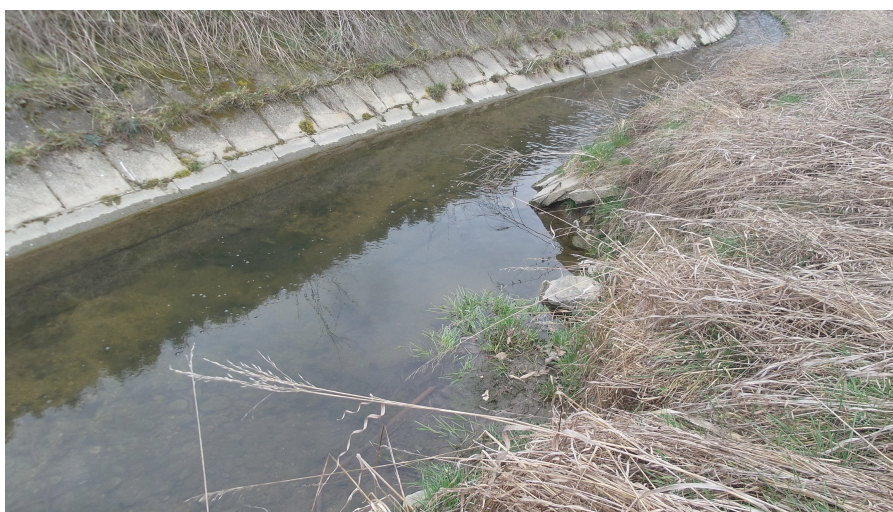
Foto č.15 – Detailní pohled na nátrž levého břehu v km 9,980-10,000

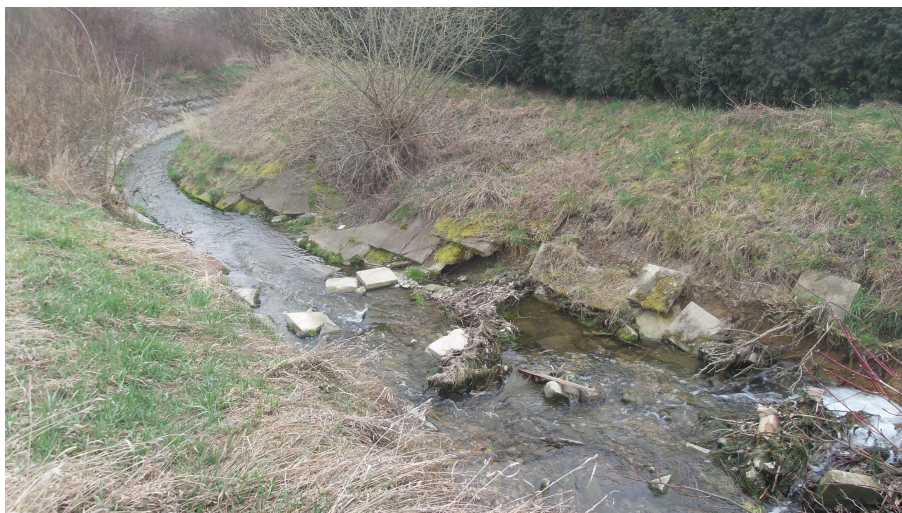
Foto č.16 – Pohled po vodě na pokračující destrukci koryta nad pravostranným obloukem koryta od km 1,020 až k vývaru výše ležícího stupně

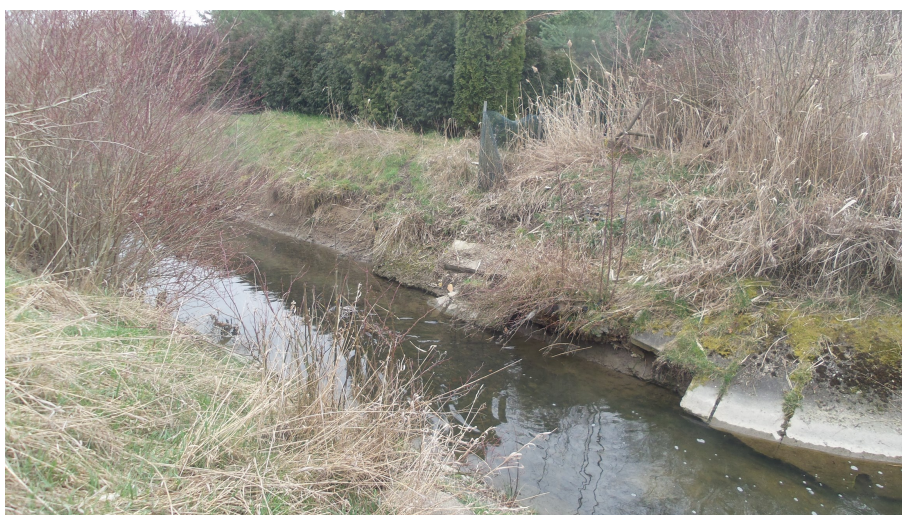
Foto č.17 – Detailní pohled po vodě na vzniklou nátrž (podemletý pravý břeh v konci zaplaceného pozemku – živý plot z thůjí) pod zajišťovacím betonovým prahem stupně v km 10,055

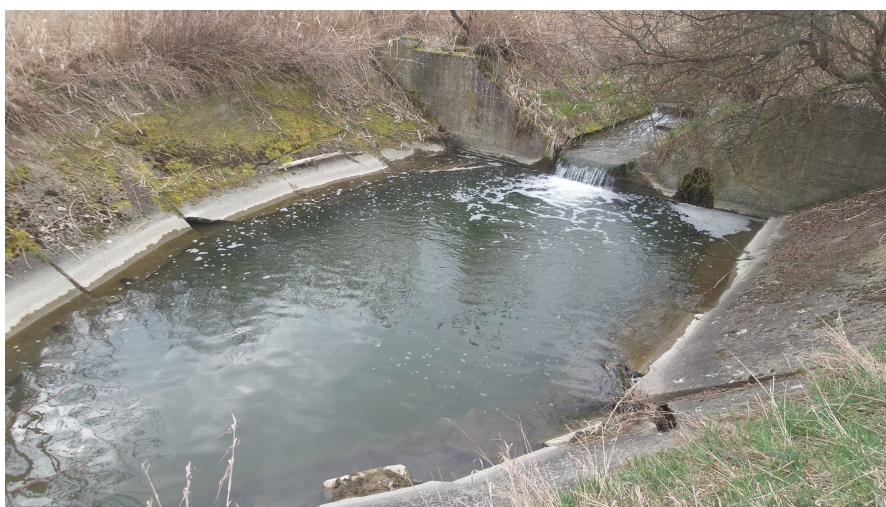
Foto č.18 – Pohled proti vodě na vývar a přepadový práh stupně v km 10,065 (porušené betonové opevnění vývaru a naplavené bet. desky)

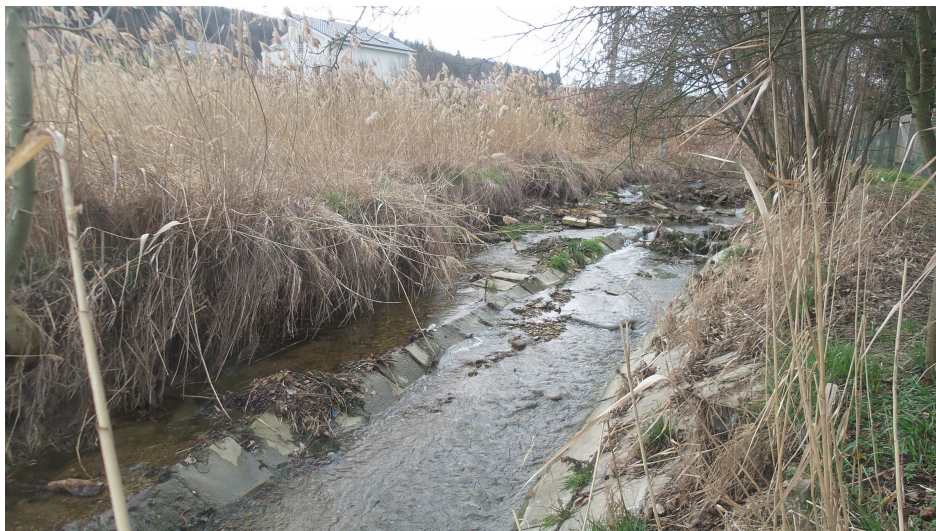
Foto č.19 – Pohled proti vodě na úsek nad stupněm v km 10,100-10,180, kde došlo k úplné destrukci koryta.

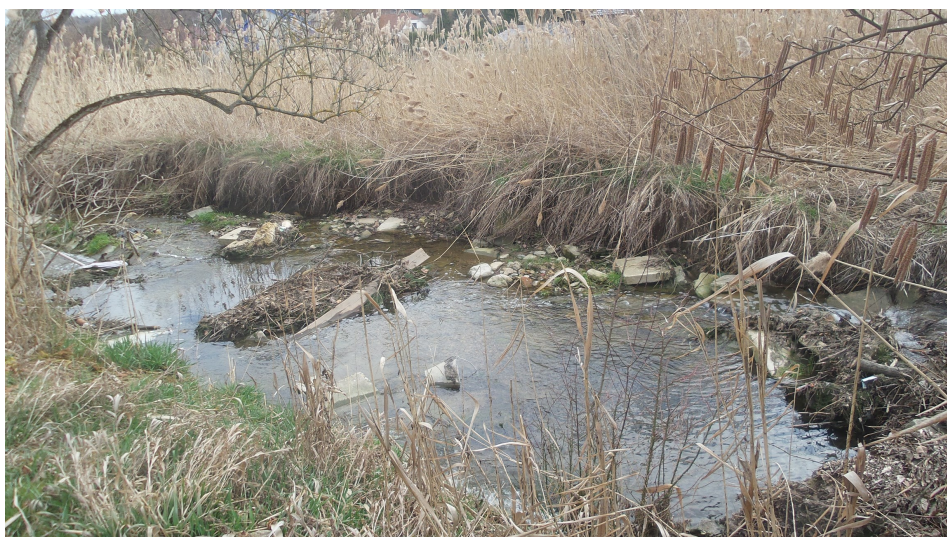
Foto č.20 – Detailní pohled z levého břehu na vzniklou nátrž (v čase neustále dochází k podemílání především pravého břehu, usazování sedimentu a naplavených předmětů v korytě)

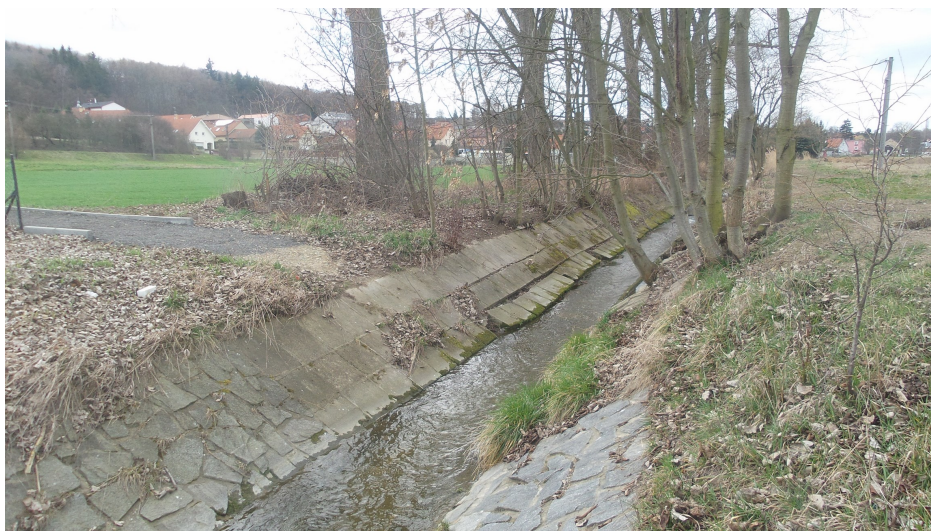
Foto č.22 – Pohled na opravený úsek v km 10,200-10,215 v místě přechodu IS (lichoběžníkové koryto opevněné kamennou dlažbou do betonu – zůstane bez zásahu)

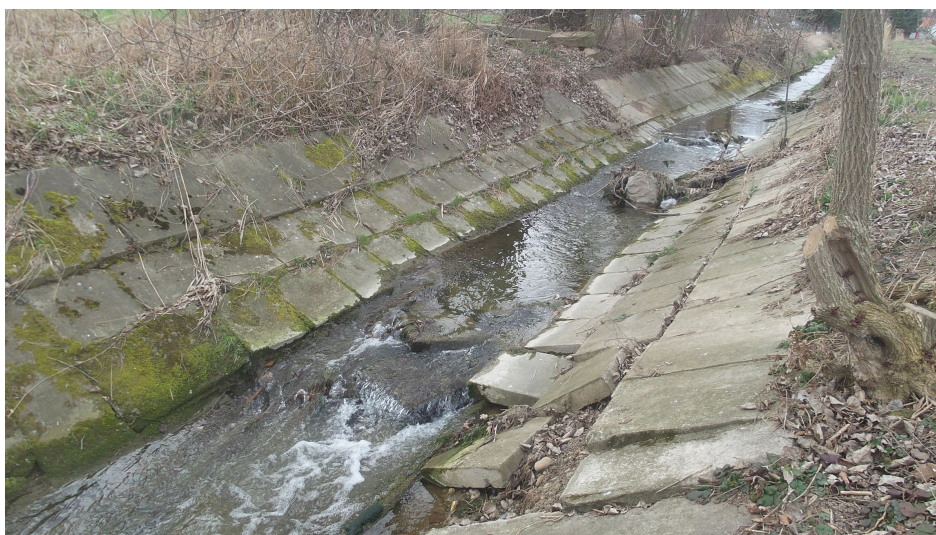
Foto č.23 – Pohled na navazující úsek v km 1,215-10,250 (rozpadlé betonové opevnění, v pozadí nátrž levého břehu v délce 12m), pravostranně hodnotný doprovodný porost nutno zachovat

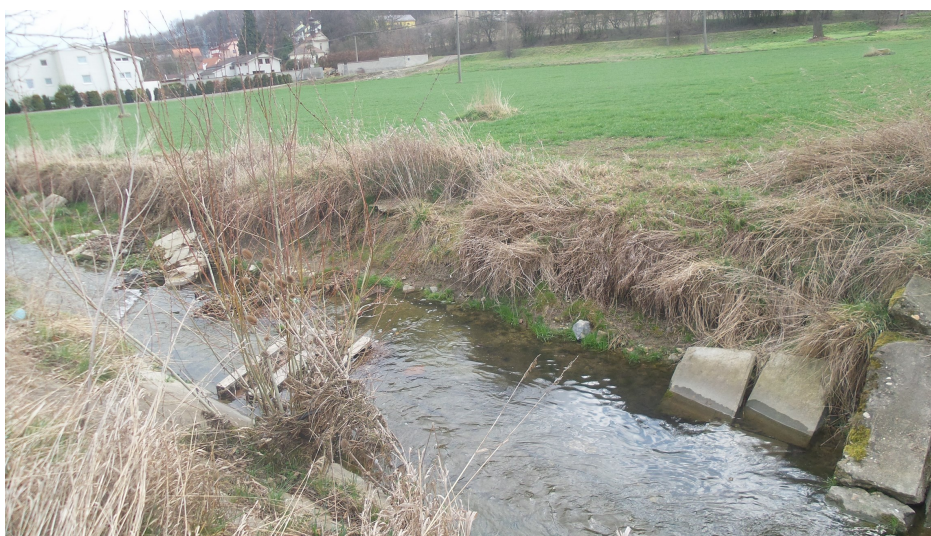
Foto č.24 – Detailní pohled po vodě na destrukci pravého břehu koryta pod fotbalovým hřištěm v km 10,300-10,340

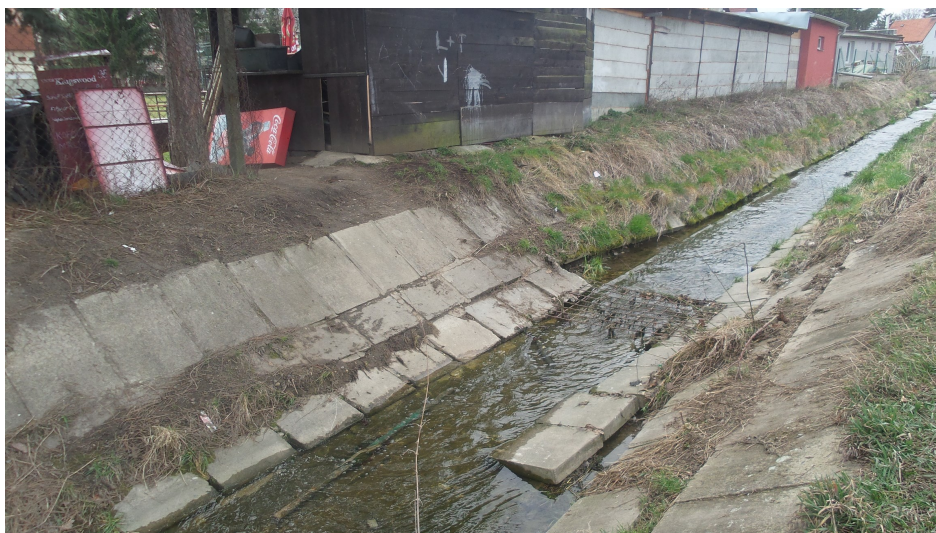
Foto č.25 – Pohled proti vodě na úsek koryta podél fotbalového hřiště v Tuchoměřicích v km 10,340-10,440 (podemletý pravý břeh koryta, rozpadlé betonové opevnění)

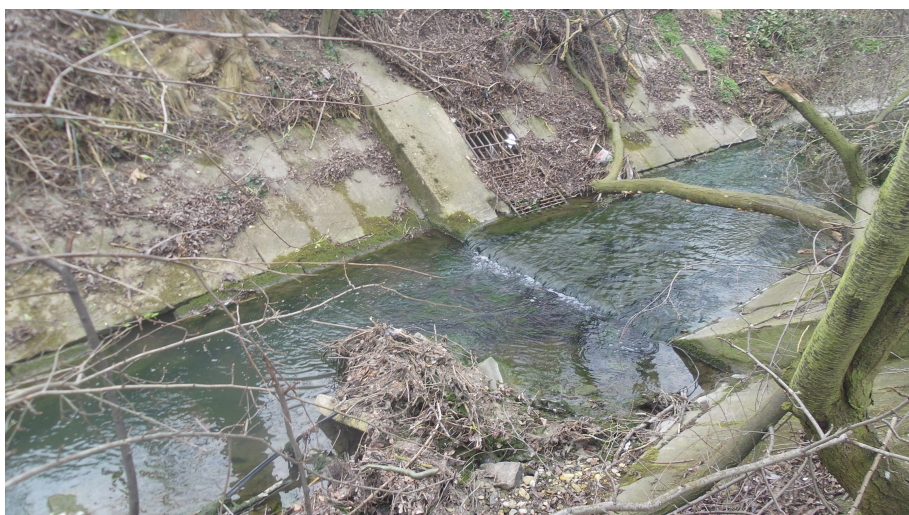
Foto č.29 – Detailní pohled proti vodě na naplaveniny pod napouštěcím objektem Mlýnského náhonu v km 11,700

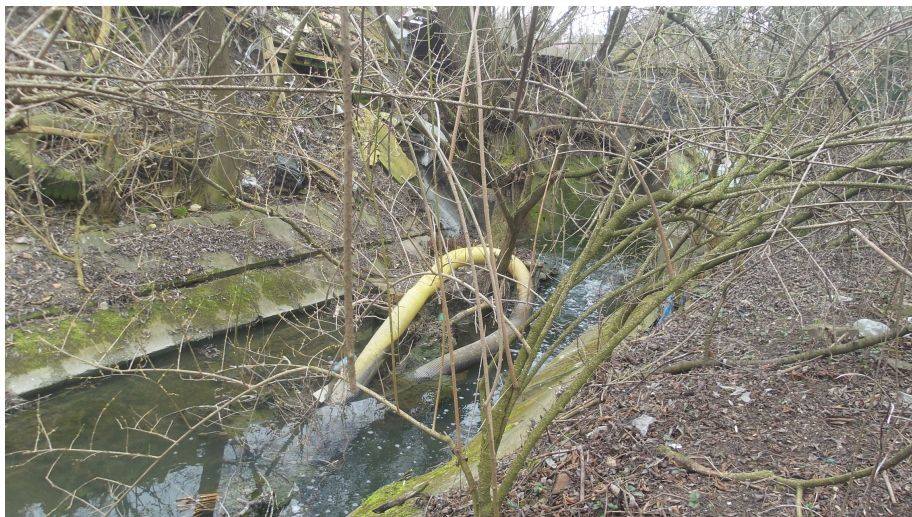
Foto č.31 – Pohled proti vodě v km 11,710-11,720 na rozpadlé opevnění dna, popadané stromy, naplaveniny a nevhodné předměty v průtočném profilu Únětického potoka

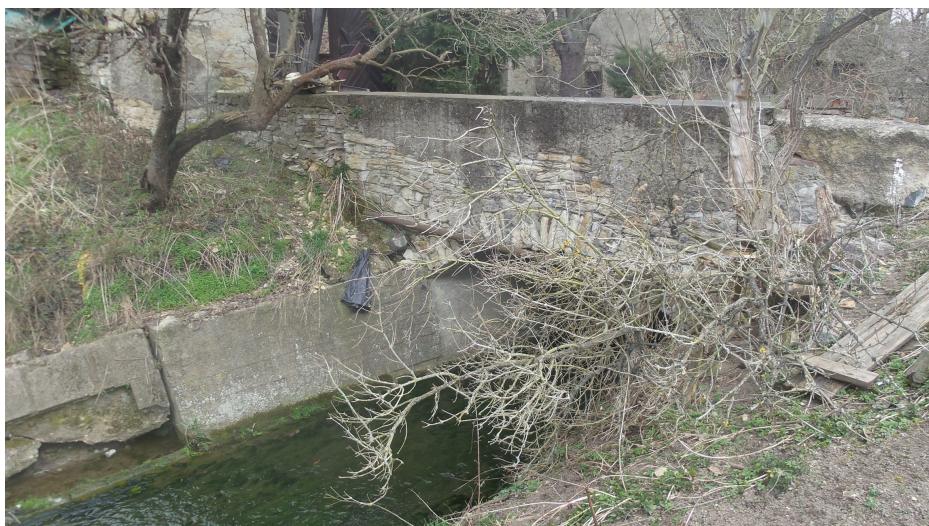
Foto č.34 – Pohled po vodě na vtokovou část klenbového mostku v km 11,733 (vlevo před betonovými opěrami mostku vznikající nátrž levého břehu)

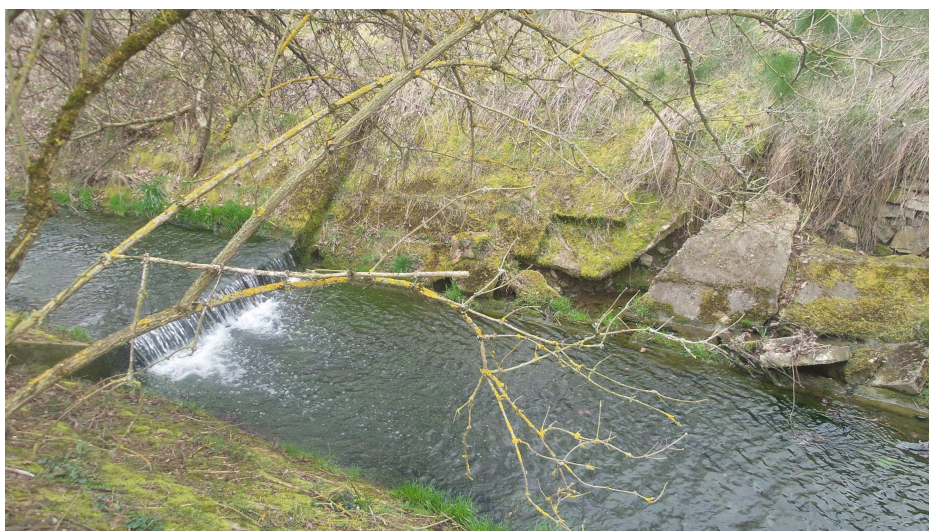
Foto č.35 – Pohled proti vodě na rozvalené bet. opevnění levého břehu pod stupněm v km 11,745

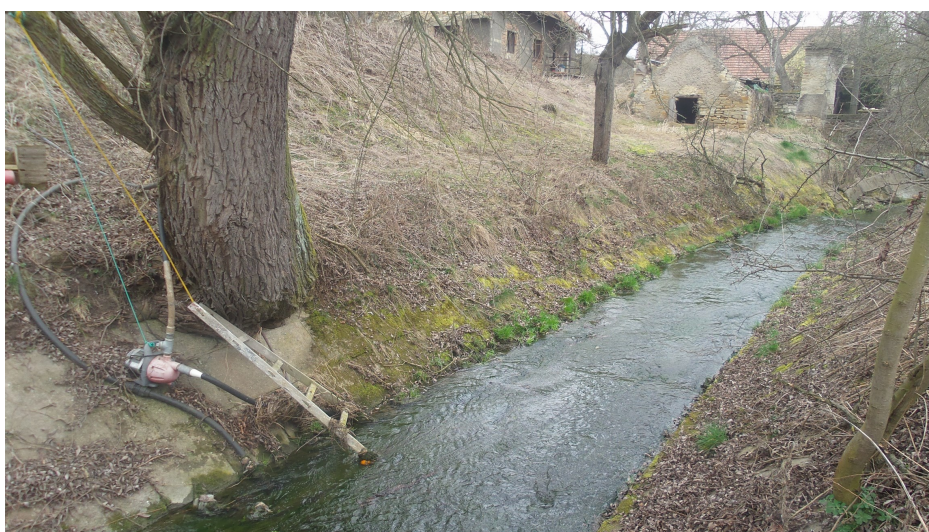
Foto č.36 – Pohled po vodě na narovnaný úsek v zaplacených zahradách v km 11,740-11,770

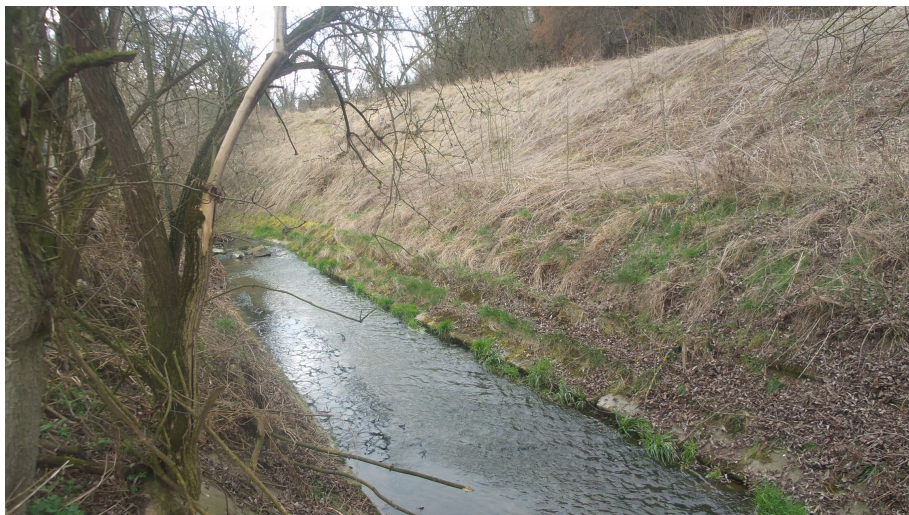
Foto č.37 – Pohled proti vodě na zahloubené špatně přístupné koryto v km 11,770-11,790 s množstvím naplavených bet. desek ve dně koryta (v pozadí)

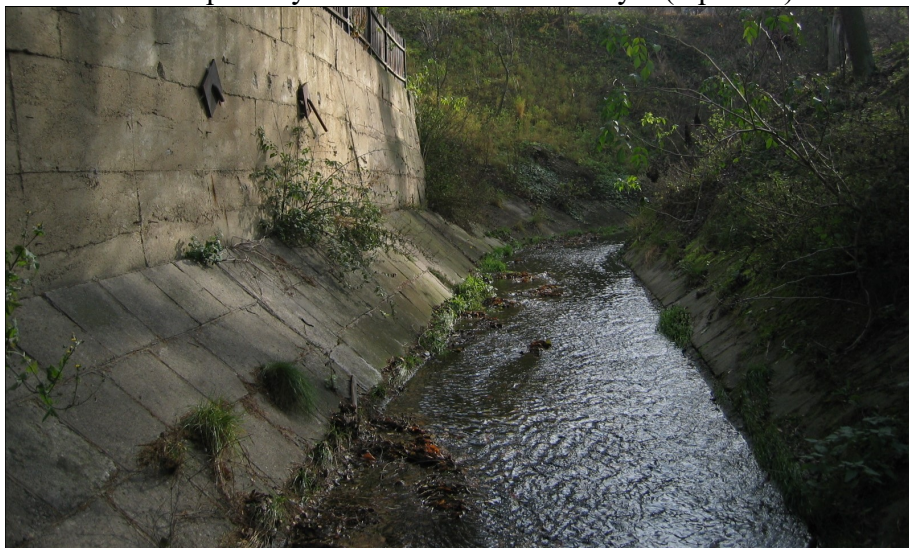
Foto č.38 – Pohled proti vodě na úsek pod betonovou opěrnou zdí v km 11,799-11,838

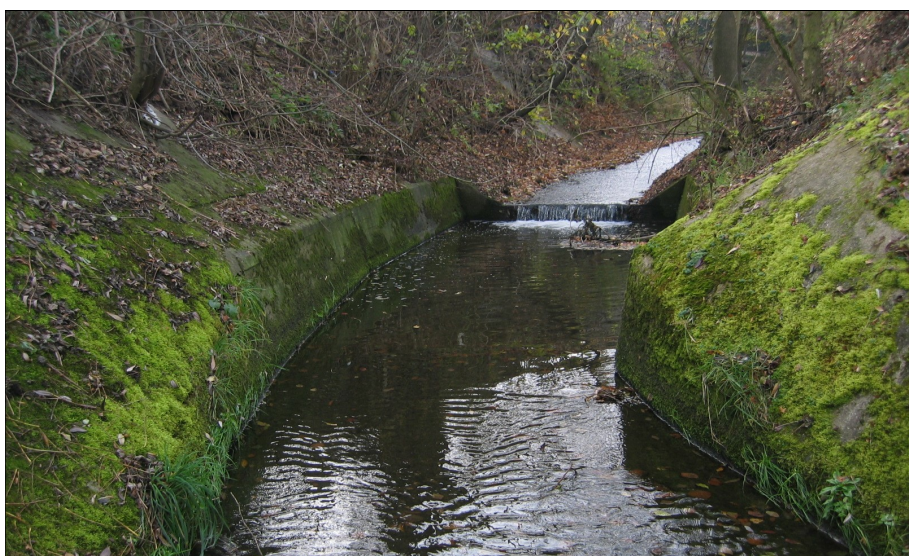
Foto č.39 – Pohled proti vodě na stupeň v km 11,861 a navazující skluzovou trať v konci SO 05

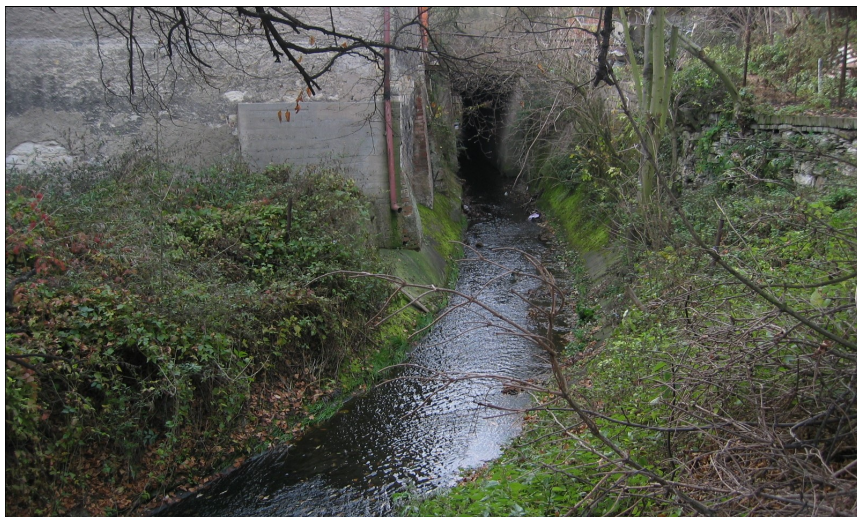
Foto č.40 – Pohled po vodě na začátek úseku SO 06 u vtoku do zakrytého úseku pod areálem Prchalova mlýna v km 11,984 (zakrytý úsek není součástí PD)

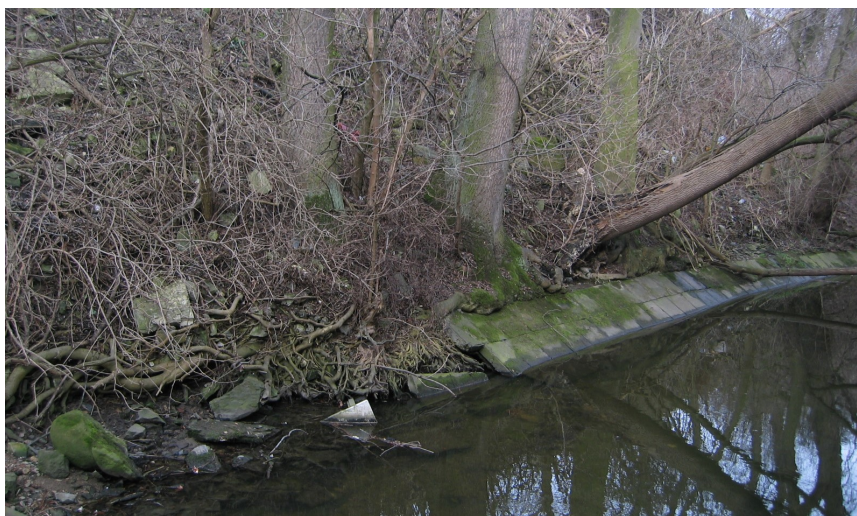
Foto č.42 – Detailní pohled proti vodě na levý břeh v místě obnažených kořenů vzrostlých stromů v místě porušeného betonového opevnění) – km 12,020-12,030

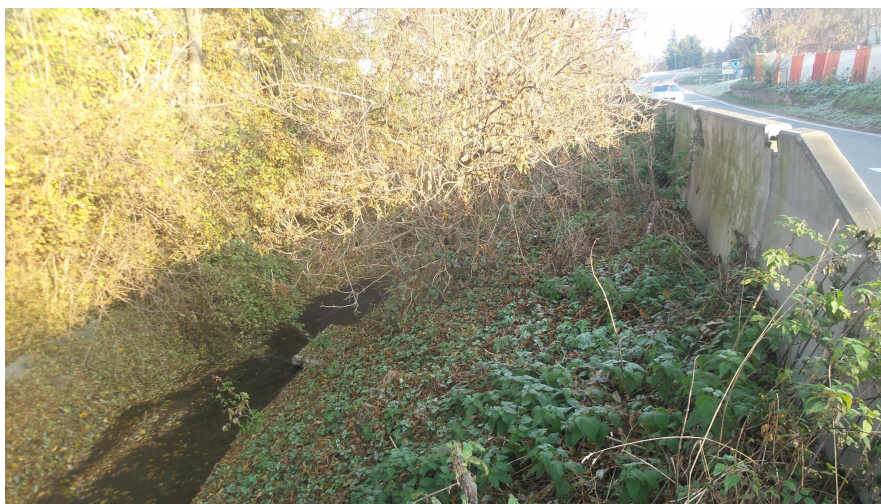
Foto č.44 – Pohled po vodě na silně zahloubený úsek pod plánovanou opravou silnice Kněžves-Tachlovice (součástí akce je náhrada rozpadlého bet. opevnění koryta korytem z kam. dlažby) mezi cestními mostky v km 12,125-12,208

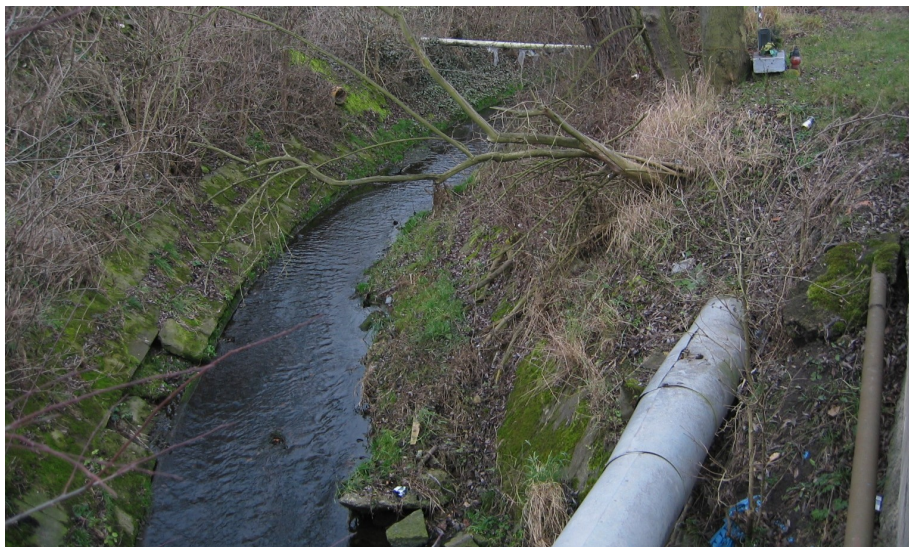
Foto č.46 – Pohled proti vodě na koryto Únětického potoka nad vtokem do silničního mostku (km 12,218-12,250), oboustranně rozpadlé opevnění břehů i dna

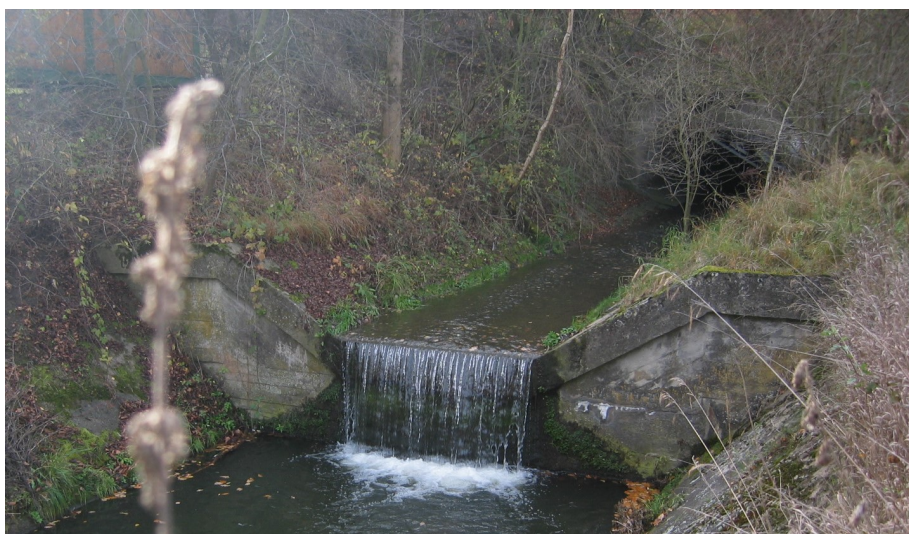
Foto č.48 – Pohled proti vodě na konec řešeného úseku Únětického potoka nad stupněm s vývarem v km 12,384-12,398
