POVODÍ LABE, státní podnik

ZÁMĚR OPRAVY

VD Štětí, oprava VPK

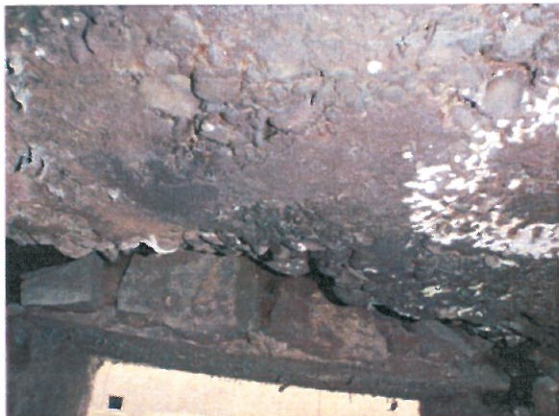
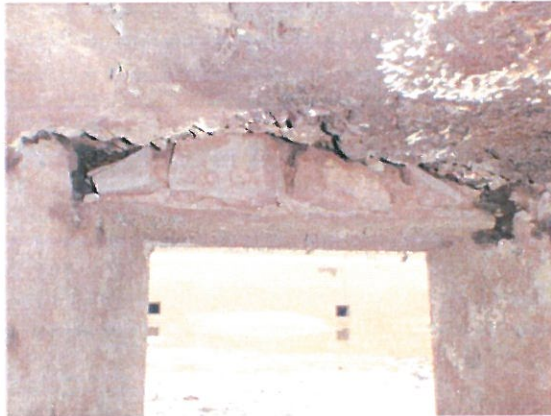
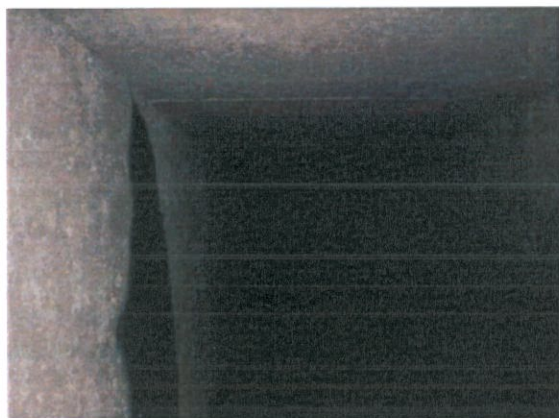
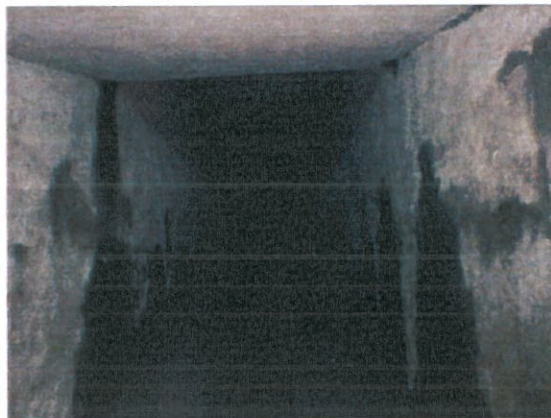
Obtoky

Levý obtok – mezi 1 až 7 PPO je zmokřelá levá stěna od záklenku obtoku - oprava trhliny, která přechází do klenby, z které vykapává voda ze záklenku. Za 6 a před 11 PPO je drobný vývěr z poruchy v klenbě – oprava. V 5,6,7,10 a 13 PPO poruchy ve stropech PPO. Jedná se odstranění uvolněných částí, tryskání, provedení kotvené výplně na cementové bázi s mírně rozpínavými vlastnostmi.

Pravý obtok – mezi 5 a 6 PPO příčná porucha – poškození povrchu, mezi 7 a 8 PPO porucha stěrky na rytí dilatační spáry. Mezi 12 a 13 PPO porucha stěrky na levé straně a dutiny pod stěrkou. U 13.PPO je příčná trhlina s poškozením na pravé straně. Mezi 14 a 15 PPO příčná trhlina s poškozením povrchů v dolní části obtoku. Mezi 1 až 14 PPO zmokřelá pravá stěna od záklenku obtoku (místa vykapává voda). V 1,2,4,10,11,12,a 13 PPO poruchy ve stropech PPO. Jedná se odstranění uvolněných částí, tryskání, provedení kotvené výplně na cementové bázi s mírně rozpínavými vlastnostmi.

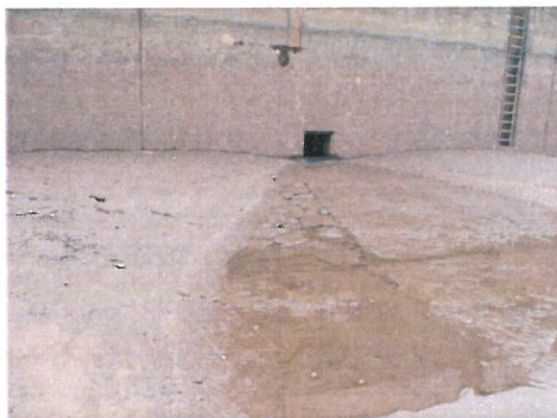
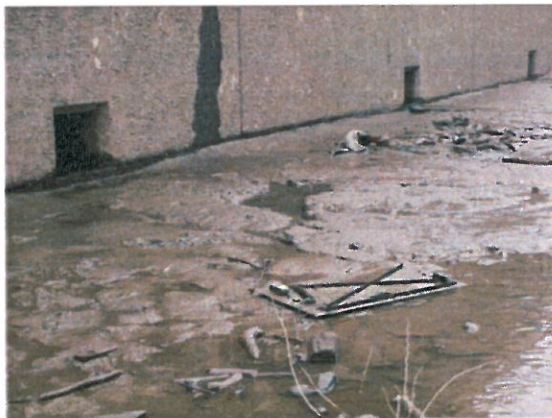
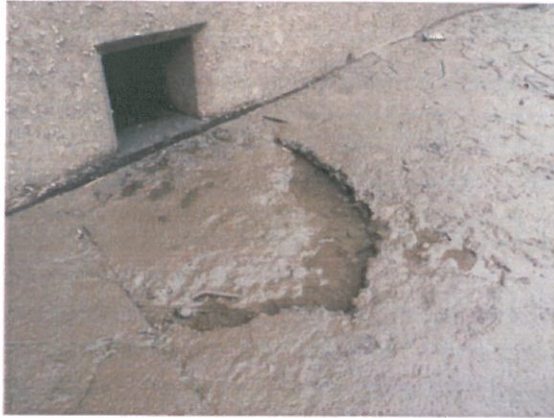
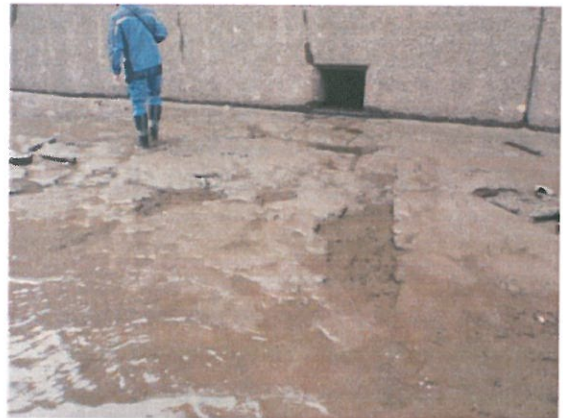
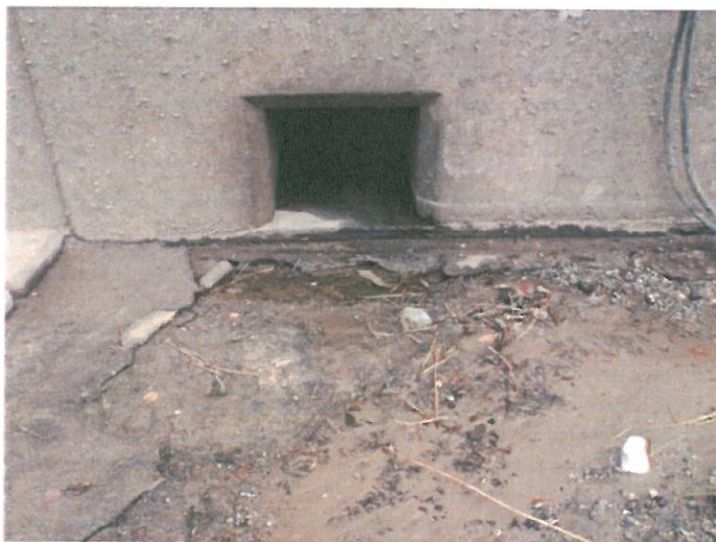
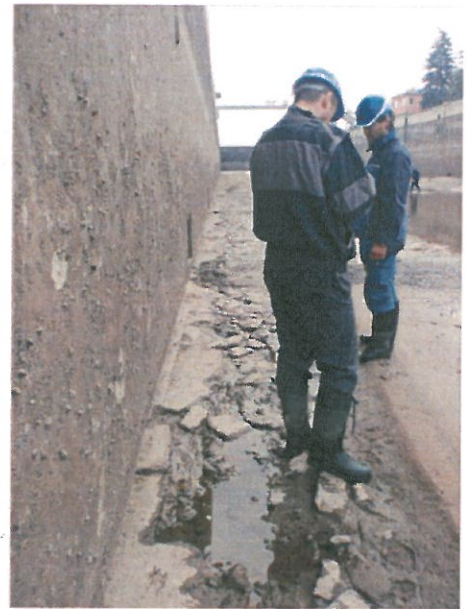
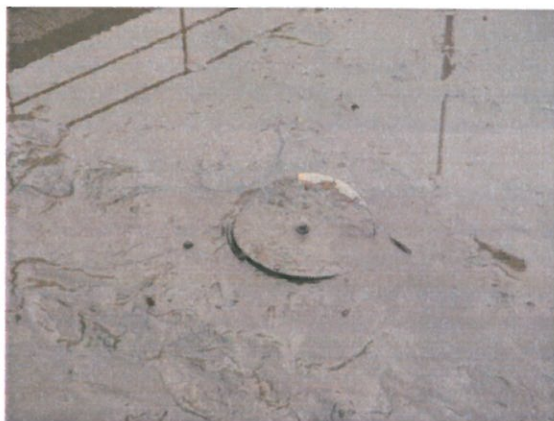
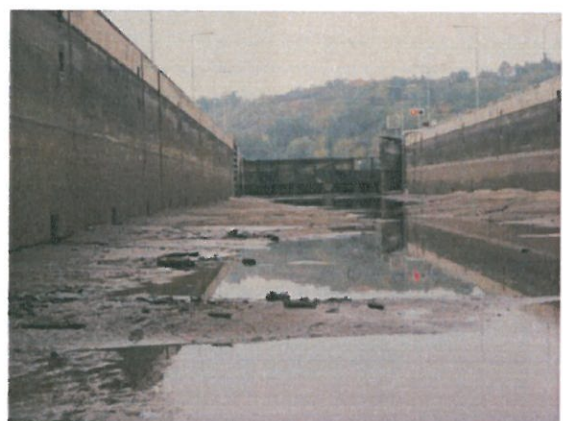
Dno

Odstranění nánosů z plavební komory, odvoz a likvidace na řízenou skládku. Pod výtoky z PPO vykazuje dno výmoly a proměnlivou kvalitu betonů. Závažnější porucha dna jsou na pravé straně mezi 12 a 15 PPO, kde chybí dlažba a spárování, poškození betonu ve větším rozsahu. Dále na levé straně před 1 – 4 PPO jsou výrazné poruchy betonů. Oprava všech protivztlakových drenů.
