# Dendrologické hodnocení stavu dřevin navržených ke kácení břehového porostu vodního toku Blšanka, ř. km 18,757 – 25,776.

Blšanka, ř. km 18,757 – 25,776 (IDVT 10100062) - úsek do jezu Siřem nad obcí Blšany  
k silničnímu mostu přes vodní tok u betonárky v Kryrech  
p. p. č. 1604/1, 1604/2, k. ú. Blšany, koryto vodního toku přirozené nebo upravené  
p. p. č. 2862/1, 2862/6, k. ú. Očihov, koryto vodního toku přirozené nebo upravené  
p. p. č. 4889, k. ú. Kryry, koryto vodního toku přirozené nebo upravené  
p. p. č. 384, k. ú. Blšany, vodní dílo – jez

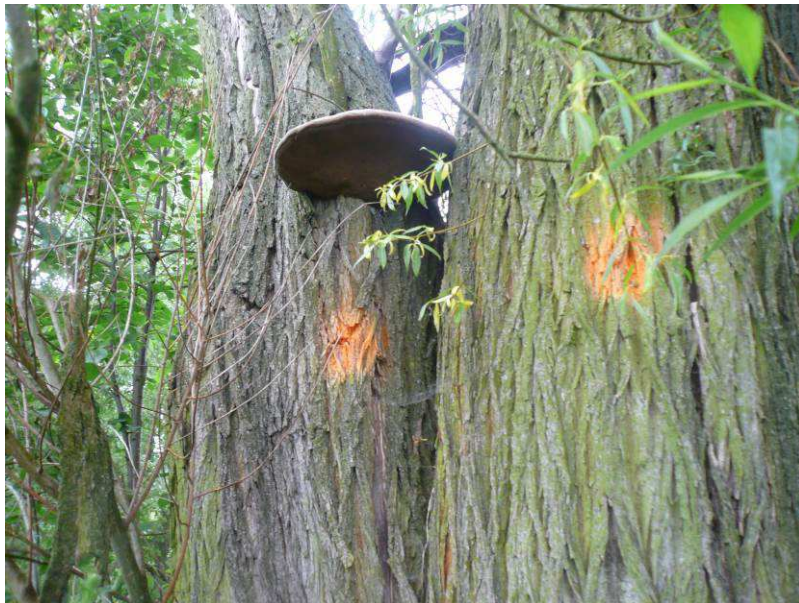
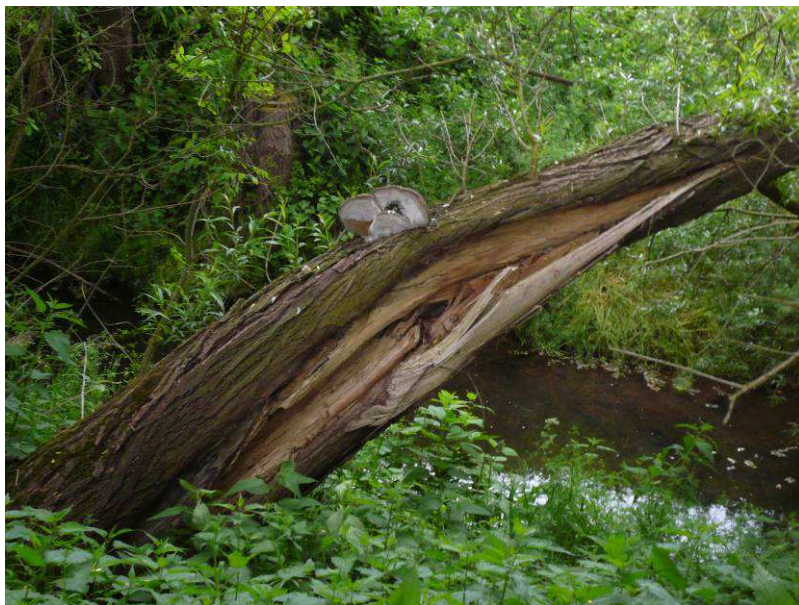
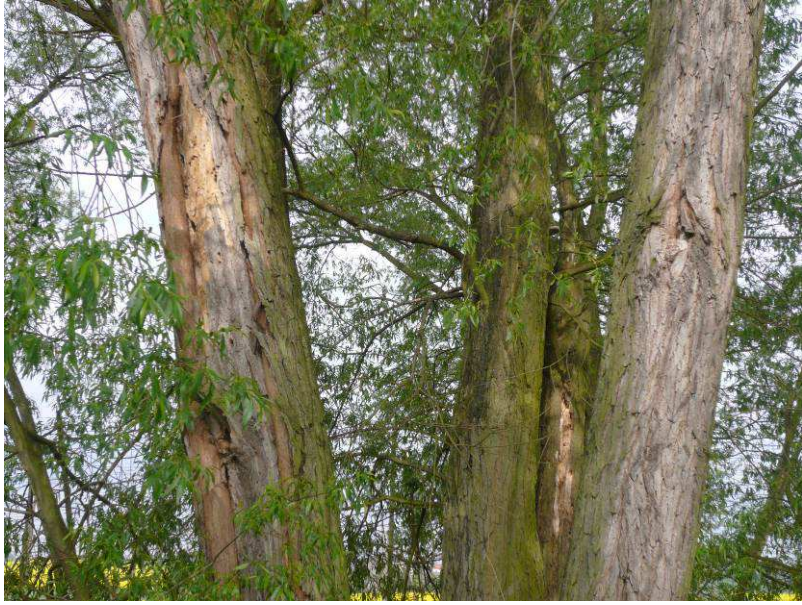
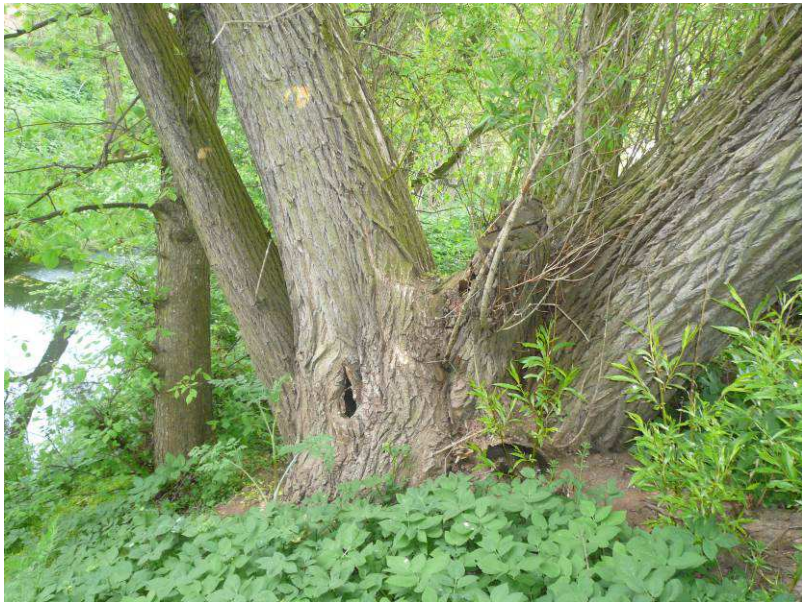
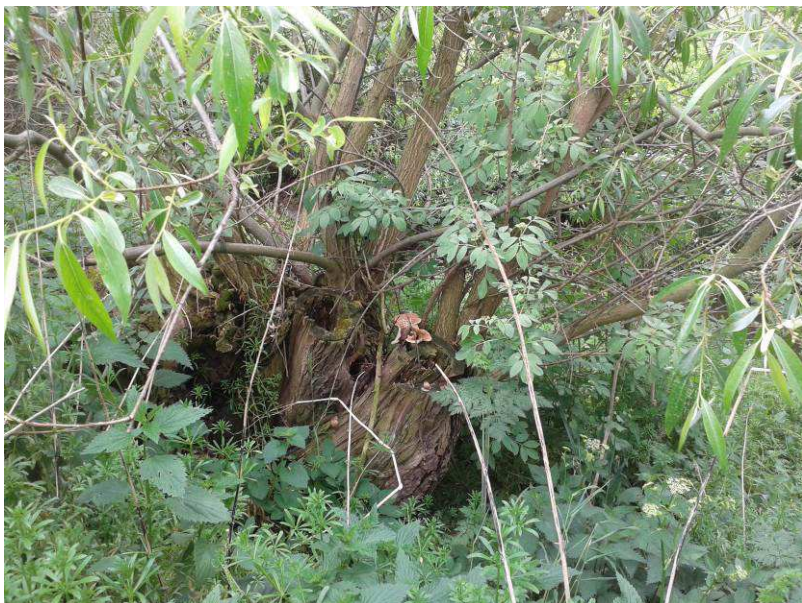
**Vrba (*Salix* sp.)** - většina stromů je ve stádiu překračující období pro obmýtí

U většiny vrb stagnuje růst, některé stromy jsou proschlé na periférii koruny, několik vrb je zcela suchých (odumřelých).

Solitérní i vícekmenné stromy vrb včetně výmladků z pařezů jsou napadeny dřevokaznými houbami a hmyzem živící se dřevem, což má přímý vliv na náchylnost stromů k poškození. Projevuje se to zlomy kosterních a sekundárních větví nebo kmenů a hnilobou jádra kmene. V korunách stromů jsou přítomné suché větve, rozsáhlé dutiny v kmenech, výletové otvory na více úrovních a vyvinuté tlakové vidlice s prasklinami.

Byla hodnocena podle zjištěných defektů. Většina vrb má vyvinuté tlakové vidlice v kosterním větvení, příznaky infekce kmenů, otevřené dutiny a některé vrby mají příznaky narušení kořenového systému – zjištěné plodnice dřevokazných hub, nekompenzovaný náklon do vodního toku nebo nad sousední pozemky. Rizika mechanického selhání stromů vývraty, zlomy větví nebo odlomením významné části korun jsou velká a můžou je zásadním způsobem zvýšit nepředvídatelné vnější klimatické jevy. Pádem větví nebo vyvrácením stromů mohou být způsobeny škody na majetku, případně ohrožen život či zdraví osob (např. v zahradách, chmelnicích, sportovním areálu). U keřových vrb uskupených v trsech

dochází ve spodní polovině koryta k častým vývratům celých trsů, které způsobují nátrže v březích.

Několik stromů a keřových vrb rostoucích v průtočném profilu koryta včetně jedinců padlých do koryta vodního toku se stávají překážkou plynulého odtoku vody.

Stromy (neodumřelé) mají velmi krátkou dobu přežití.

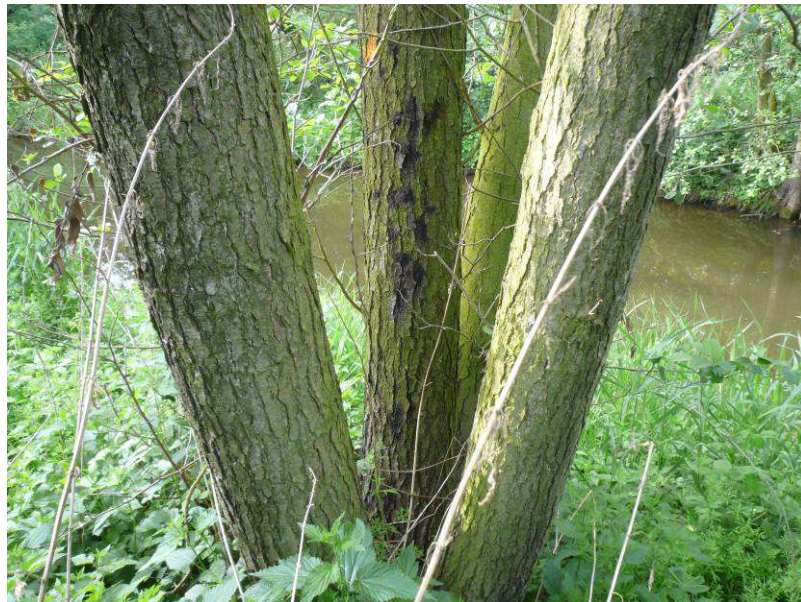
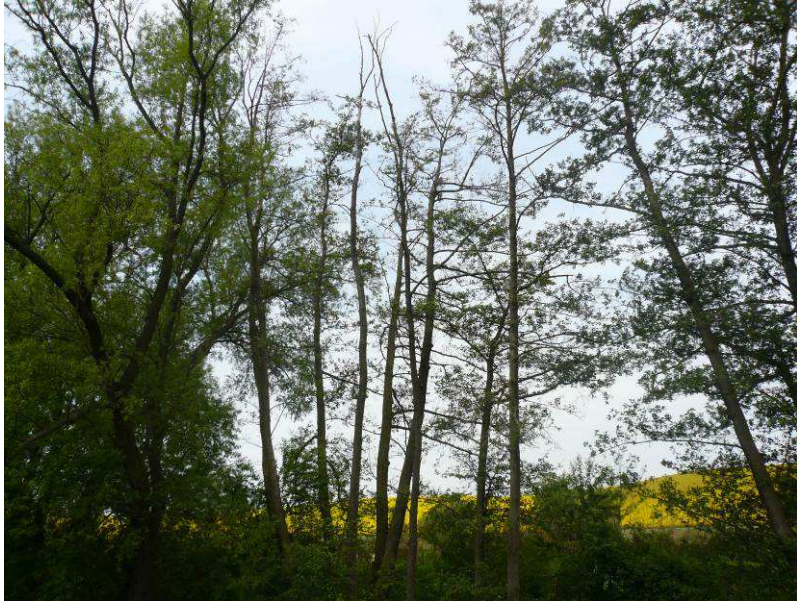
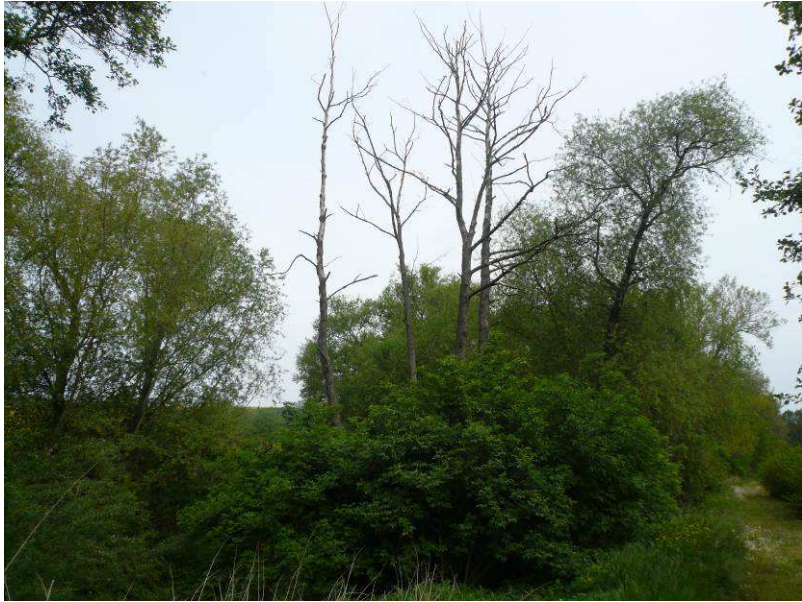
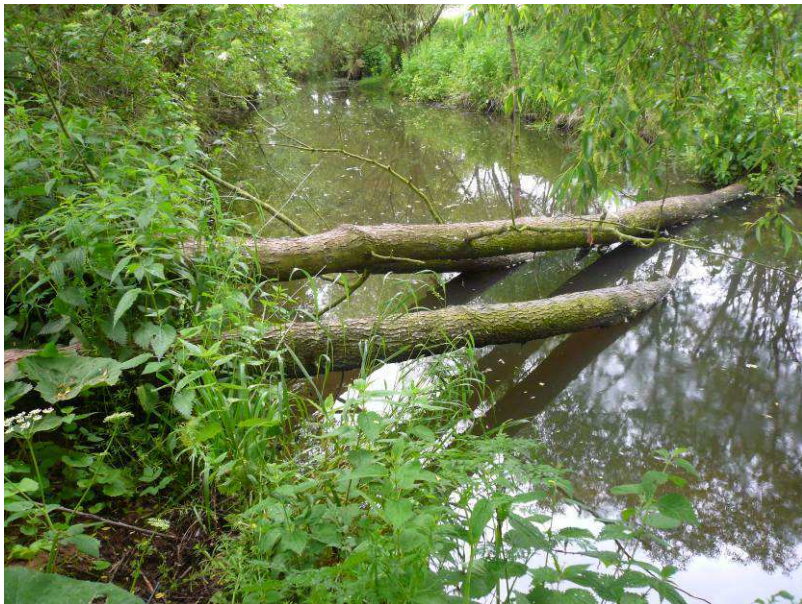
## **Olše lepkavá (*Alnus glutinosa*)**

Jedinci nebo skupiny olší jsou napadeny houbovým patogenem *Phytophthora alni*. Stromy olší jsou suché nebo mají defoliaci koruny nad 50 %. Odumírající stromy mají menší a světlé listy, řídkou korunu, některé už mají vyholené kosterní větve, shlukovité olistění a vlky na kosterních větvích.

Patogen způsobuje odumírání vodivých pletiv a spodních vrstev borky, které jsou doprovázeny zbarvenými exudáty na povrchu kmene. Na borce většiny olší jsou viditelné černě zbarvené výtoky. V této fázi vývoje choroby jsou napadené stromy vážně ohroženy. U většiny z nich hrozí akutní riziko rozpadu.

U olší napadených *Phytophthorou alni* jsou rizika mechanického selhání stromů vývraty, zlomy větví nebo odlomením významné části korun velká a můžou je zásadním způsobem zvýšit nepředvídatelné vnější klimatické jevy.

Několik stromů rostoucích v průtočném profilu koryta včetně jedinců padlých do koryta vodního toku se stávají překážkou plynulého odtoku vody.

Stromy (neodumřelé) mají velmi krátkou dobu přežití.

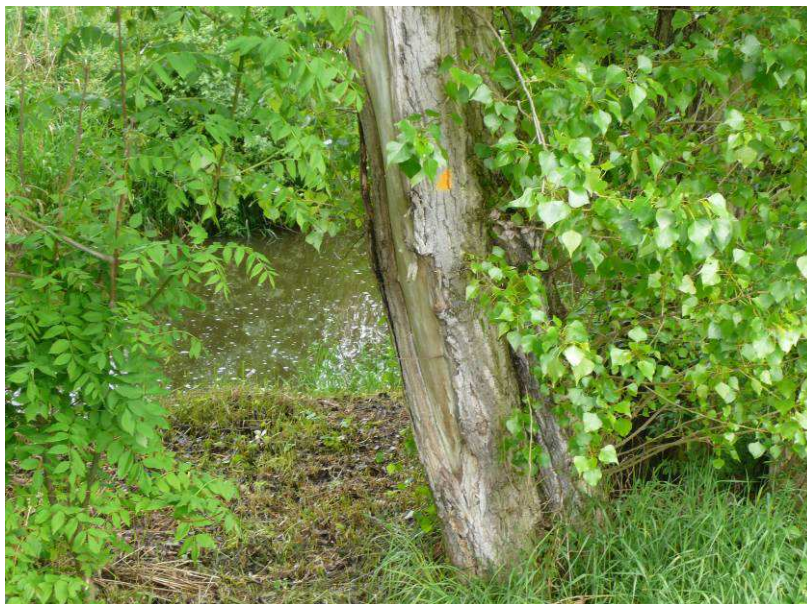
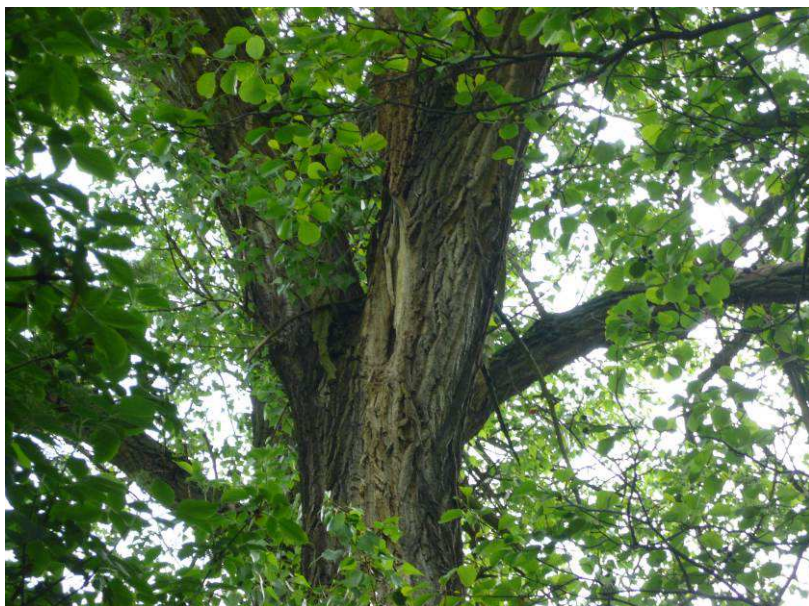
**Topol sp. (*Populus nigra x canadensis*)** – stromy jsou za horizontem období pro obmýtí

Stromy jsou proschlé na periférii koruny, stagnuje růst.

Stromy topolu mají zlomené kosterní a sekundární větve, jsou poškozené na kmenech, mají otevřené dutiny.

Defekty - poškozená kosterní větvení, některé topoly mají nekompenzovaný náklon do vodního toku nebo nad sousední pozemky. Rizika mechanického selhání stromů vývraty, zlomy větví nebo odlomením významné části korun jsou velká a mohou je zásadním způsobem zvýšit nepředvídatelné vnější klimatické jevy.

Stromy na stanovišti nevhodné, mají velmi krátkou dobu přežití.

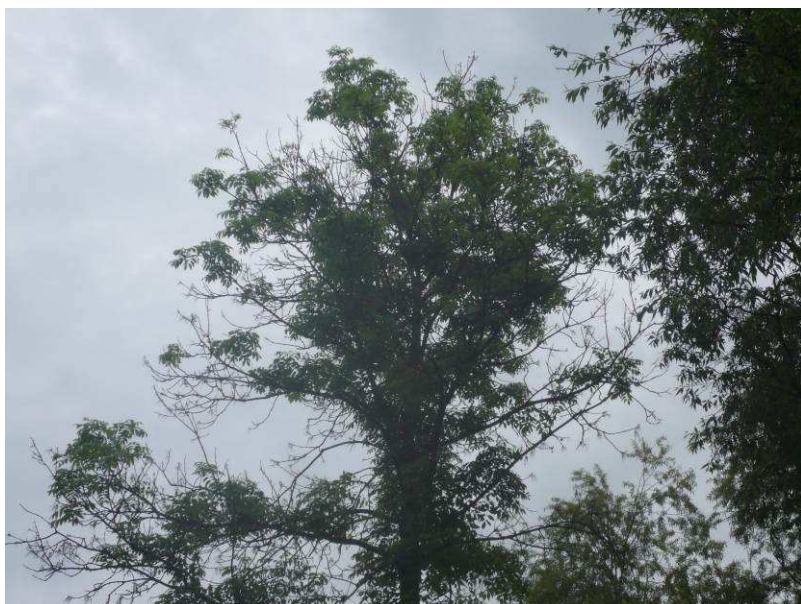
### **Jasan ztepilý (*Fraxinus excelsior*)**

Jasany jsou napadeny invazním patogenem *Chalara fraxinea*. Mají defoliaci koruny, zaschlé kosterní větve. Napadené stromy se sníženou vitalitou je nutné odstranit, aby nedošlo k šíření infekce v porostu.
