Závěrečná zpráva

VD Srnojedy

potápěčský průzkum nadjezí, podjezí a šterkové propusti

Závěrečná zpráva
potápěčský průzkum:
VD Srnojedy - nadjezí, podjezí, štěrková propust'

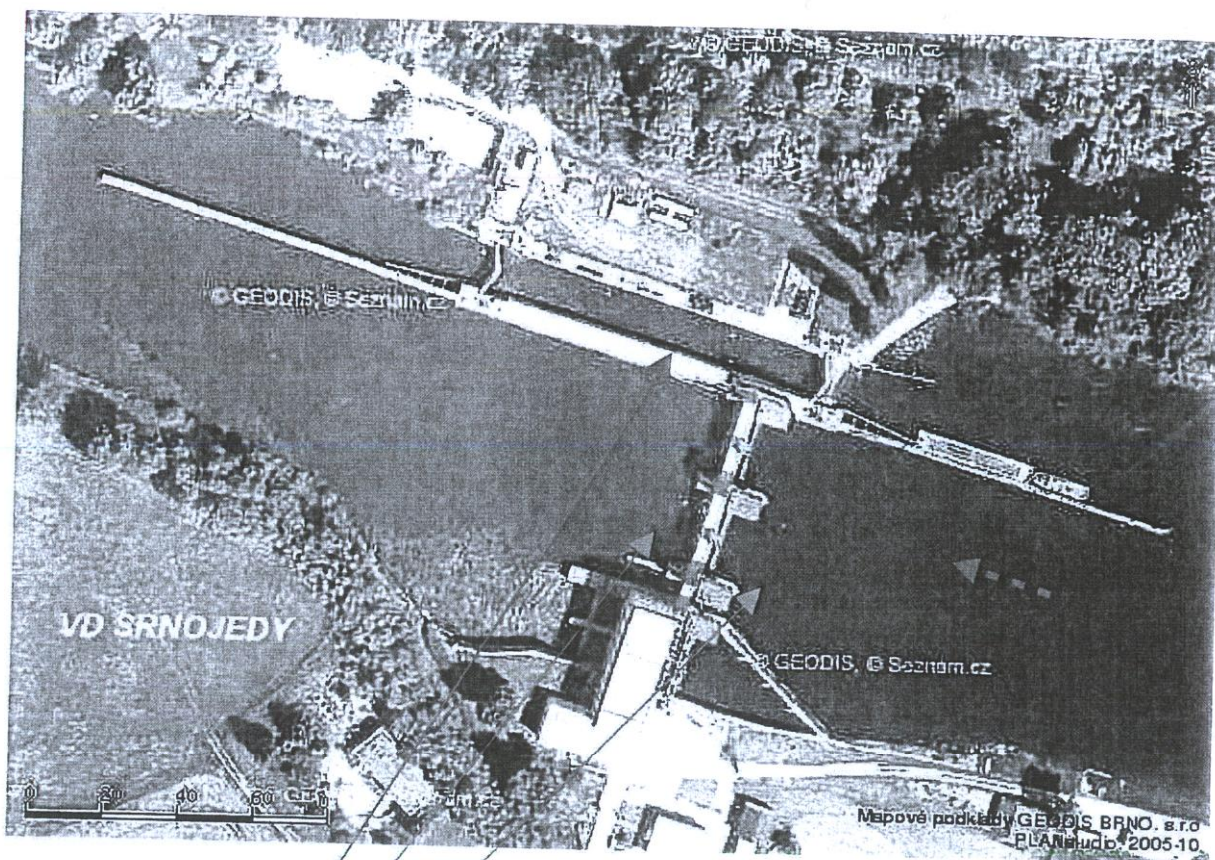
- 1) pod tělesem mírný tah v kraji
- 2) ve vzdálenosti 1m před levou kapsou, směrem k pilíři – projevuje se lehký tah pod tělesem – u pilíře více
- 3) zjištěn kámen na prahu o velikosti 0,30 x 0,30 x 0,30m

- 4) lehký tah mezi tělesem a podlahou (u pilíře)
- 5) lehký tah mezi tělesem a podlahou (u pilíře)
- 6) zjištěn kámen 0,30 x 0,30 x 0,25m na hradícím prahu
- 7) zjištěn kámen 0,30 x 0,30 x 0,25m na hradícím prahu
- 8) zjištěna část zbytku stromu Ø 0,40m x 2,50m

- 9) na hradící hraně zjištěn kovový sud (velikost cca 200 litrů)

- 1) poškozené spáry ve dně - hloubka 0,10m, v ploše 1m²
- 2) místo opravy v pořádku
- 3) poškozené spárování v délce 1m do hloubky 0,15m
- 4) poškozené spárování v délce 1m do hloubky 0,15 m
- 5) poškozené spárování v délce 1,5m do hloubky 0,15m
- 6) poškozené spárování na dně 0,40 x 0,30 hloubka 0,15m
- 7) díra ve dně 0,40 x 0,20m do hloubky 0,15m

- 8) poškozené spáry piliře – pás v délce 2,0m, hloubka 0,10m
- 9) poškozené spáry ve dně – pás v délce 3,0m, hloubka 0,15m
- 10) poškozené spáry ve dně v délce 2,0 m, šířka 1,0 m hloubka 0,15m
- 11) poškozené spáry ve dně pás v délce 1,0m, šířka 0,5m, hloubka 0,08m
- 12) poškozené spáry ve dně v rohu 1,0 x 1,0m, hloubka 0,15m
- 13) poškozené spáry ve dně mezi stěnami dle zákresu, hloubka 0,15m
- 14) poškozené spáry ve dně v délce 2,0m, hloubka 0,15 až 0,20m, spára zasahuje pod zeď do hloubky 0,15m
- 15) poškozené spáry ve dně v rohu 0,5 x 1,0m, hloubka 0,15m
- 16) poškozené spáry ve dně v rohu 0,5 x 1,0m, hloubka 0,15m
- 17) ve dně díra rozměr 0,15 x 0,15 x 0,15m
- 18) poškozené spáry ve dně - pás v délce 1,0m, hloubka 0,10m

19) díra ve dně 0,10 x 0,15 x 0,10m

20) díra ve dně 0,10 x 0,15 x 0,10m

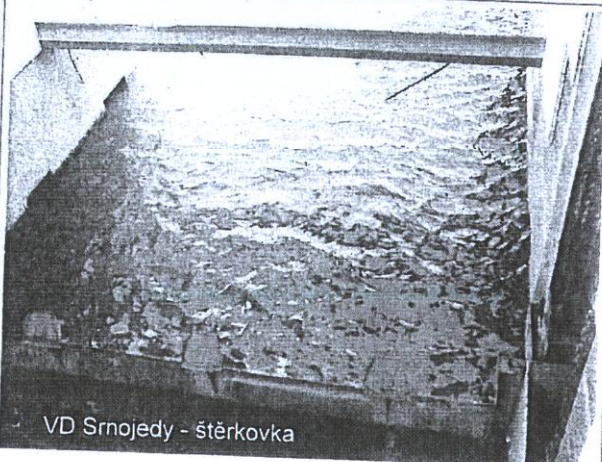
VD Srnojedy - štěrkovka

Zdi pilířů v pořádku, podlaha beton – bez závad, čisté dno
Hradící práh v pořádku, bylo zahrazeno

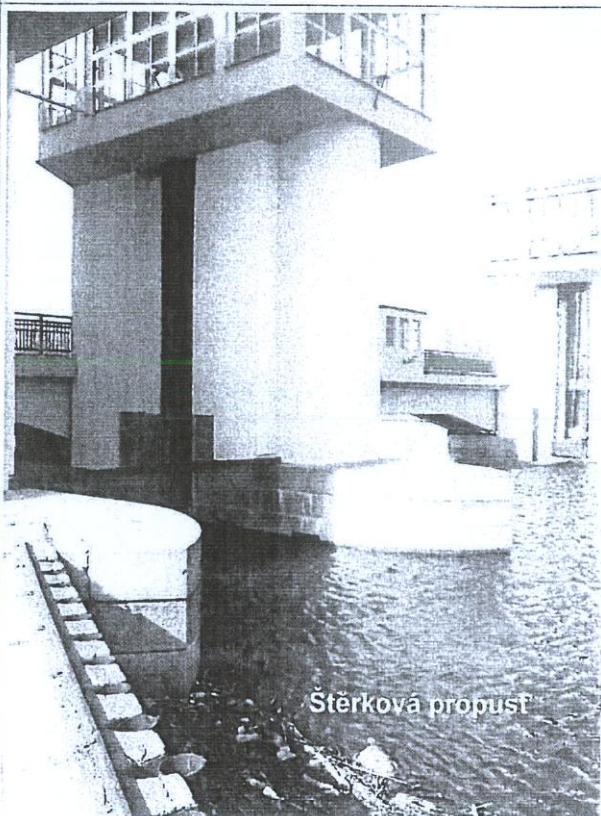
Štěrková propust'

Štěrkové podjezí - dno čisté, spáry zřejmě po opravách
