Povodí Moravy, s.p., Brno, Dřevařská 11, BRNO

Zadání rozsahu stavby

**Sanace škod v adm. budově provozu Valašské Meziříčí
vzniklých v souvislosti se škodní událostí**

TECHNICKÁ ZPRÁVA

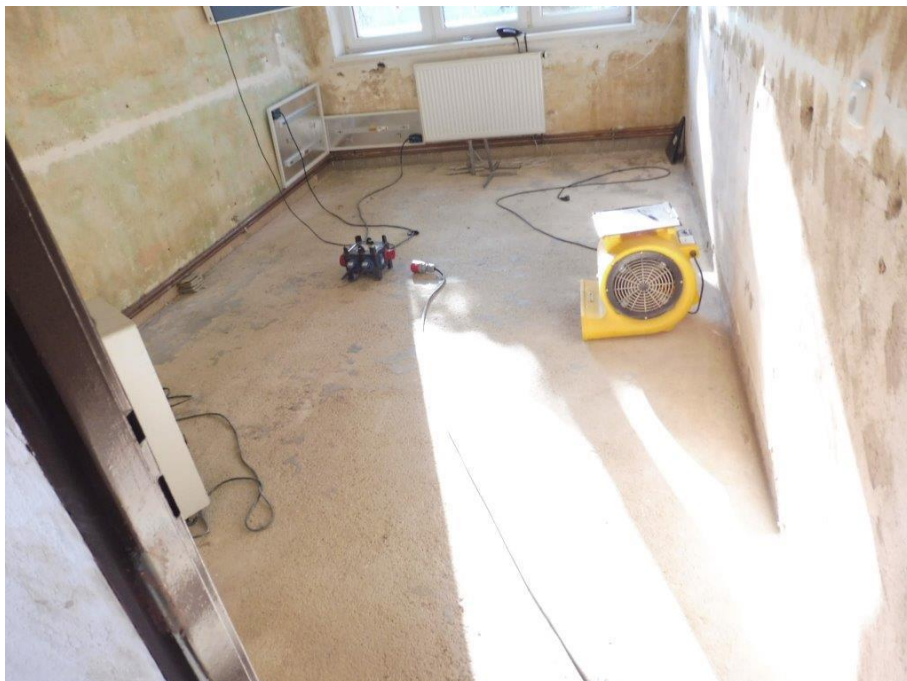
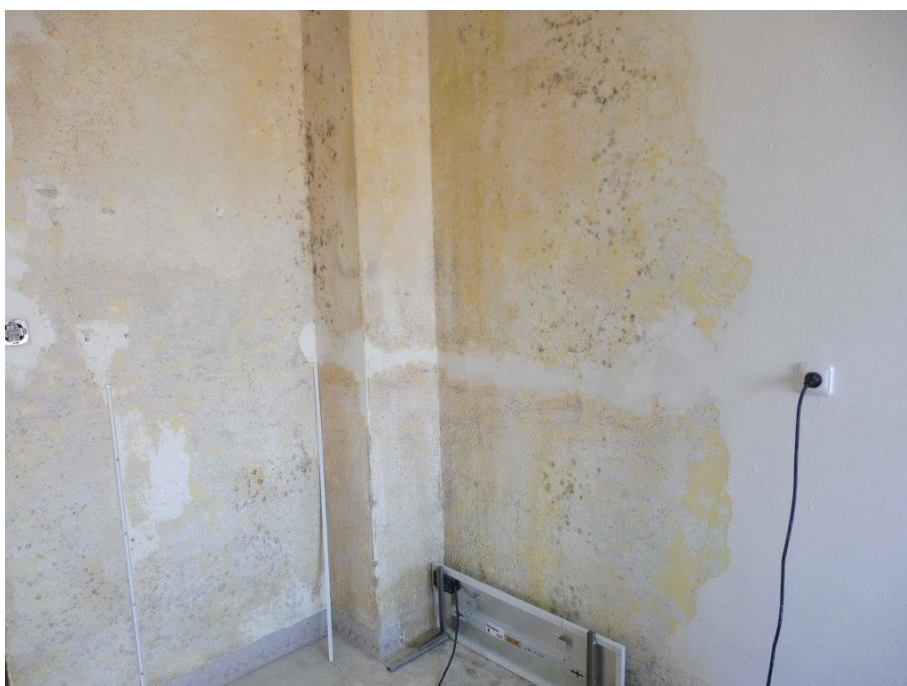
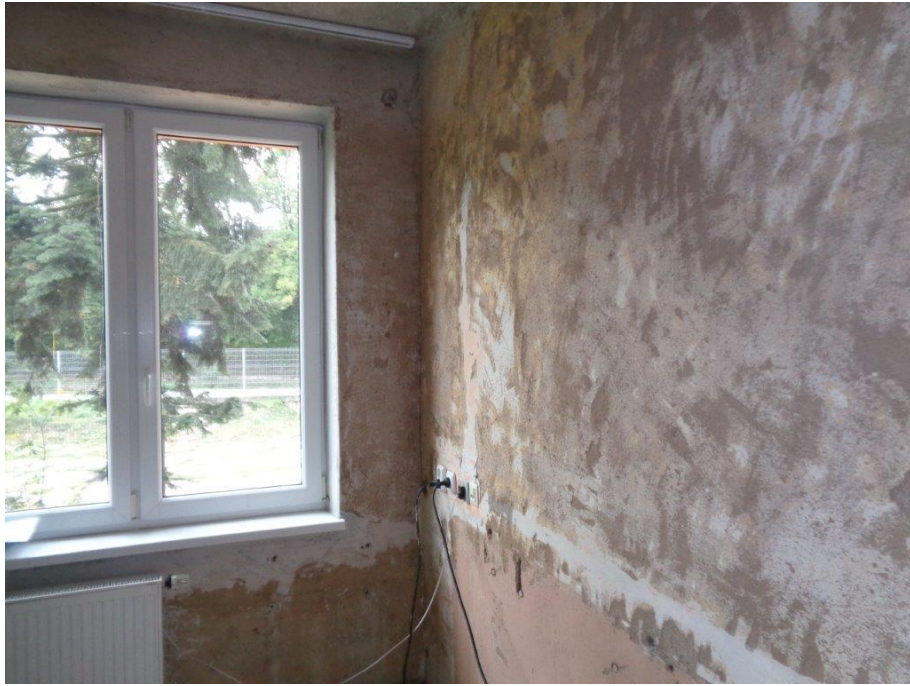
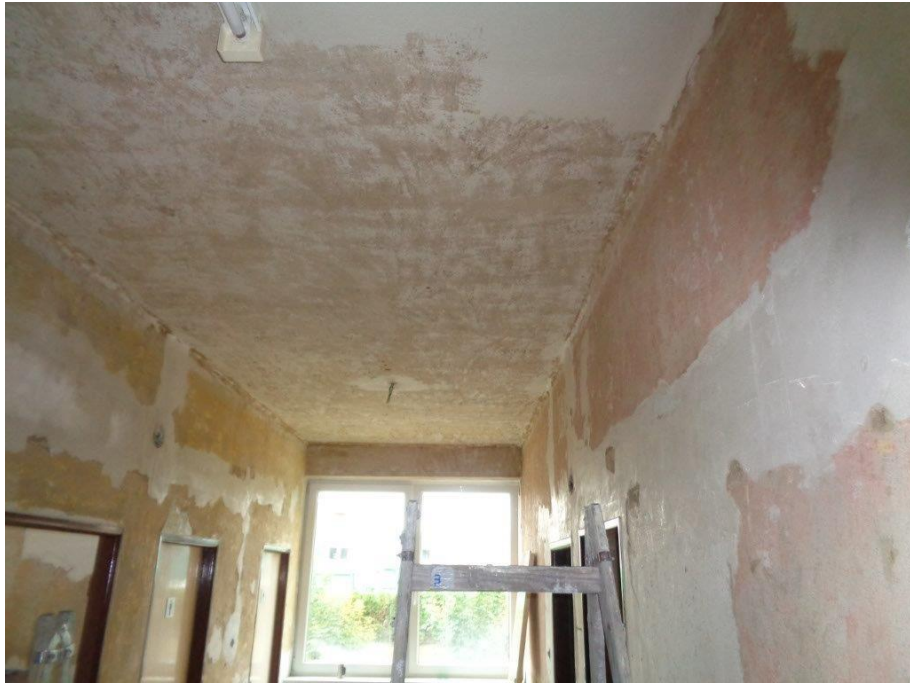
5 Fotodokumentace

Dne 1. října 2017 v cca ve 14 hod byla zjištěna škodní událost, způsobená havárií vody po protržení propojovací hadice k nádržce klozetu ve 2. NP objektu. K havárii došlo v době, kdy byla budova prázdná (v době mimo pracovní dny). Odhadem došlo k úniku cca 50m³ vody. Unikající voda zasáhla celou levou polovinu objektu v 2. NP 2/3 1. NP a celé 1. PP. Došlo k promočení spodních partií stěn a celkovému poškození podlah v 2. NP, zamokření stropů, stěn podlah v 1. NP, kde jsou situovány kanceláře a dále stropy a veškeré stěny, včetně podlah v 1. PP.

I přes nasazení kondenzačních vysoušečů a elektrických tepelných ventilátorů se na povrchu stěn a stropů začaly objevovat plísně. Na mnoha místech se jejich rozvoj a růst podařilo zastavit vhodnými přípravky. Avšak v prostoru jedné z kanceláří v 1.NP (u schodiště) a na mnoha místech v prostoru 1. PP došlo k rozšíření plísní v ploše stěn a i přes chemické ošetření těchto povrchů dochází k recidivě a navyšování rozsahu plísňového bujení. V kanceláři byly z důvodu i nadále se šířících plísní vlastními pracovníky odstraněny stávající omítky.

Následně bylo zjištěno, že došlo k narušení dlažby (v uvolnění a vzedmutí) na chodbě v 1. NP a v jedné z kanceláří. Jednotlivé dlaždice se uvolnily, po jejich vyjmutí bylo zjištěno, že podklad je ještě vlhký (viditelné vlhkostní mapy) z důvodu účinnějšího vysoušení byly tyto dlažby také následně odstraněny

- Odstranění poškozených omítek v nutném rozsahu plísňové recidivy
- Ošetření povrchů zdiva přípravky pro povrchovou a hloubkovou likvidaci plísní
- Oprava štukových vrstev po odstranění maleb (stěny a stropy)

- Obnova jádrových vápenocementových omítek (kancelář v 1. NP vedle schodiště)
- Obnova podlah v 2.NP (PVC na chodbách a v kuchyni a vinyl v pokojích) včetně vyrovnání podkladů pro položení krytiny a olištování

- Obnova podlah v 1.NP (keramická dlažba na chodbě, PVC+ zátěžový koberec v kancelářích) včetně vyrovnání podkladu pro položení krytiny a olištování (soklu)

- Oprava keramických obkladů (kuchyňka)
- Obnova obkladů stěn chodby 1. NP a schodiště
- Obnova vnitřní malby (malba vápenná dvojnásobná) v zasažených prostorech včetně penetrace podkladu (kanceláře barevná malba)

- Obnova, instalace osvětlení včetně zásuvek a vypínačů
- Obnova, instalace dveří včetně kování (Fab vložka) a dřevěných prahů
- Závěrečný úklid
- Podrobnosti viz příloha 6 – výkaz výměr
