JEZ OLOMOUC

REKONSTRUKCE MANIPULAČNÍ LÁVKY (NOVÁ)

Dokumentace pro provádění stavby (DPS)

G - Výsledky provedených průzkumů

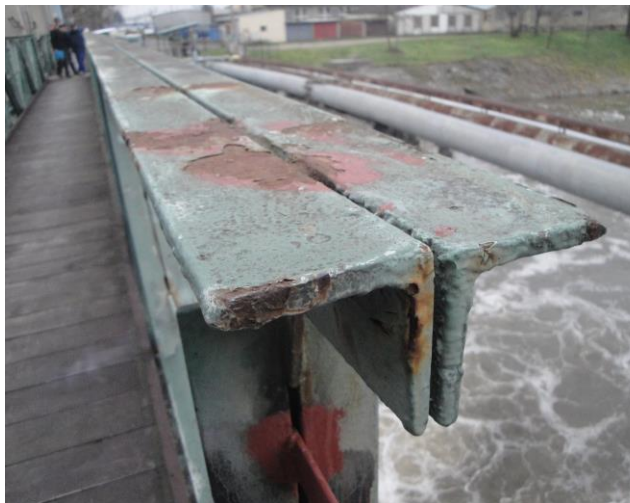
Foto 1. Pohled na horní pás vazníku.

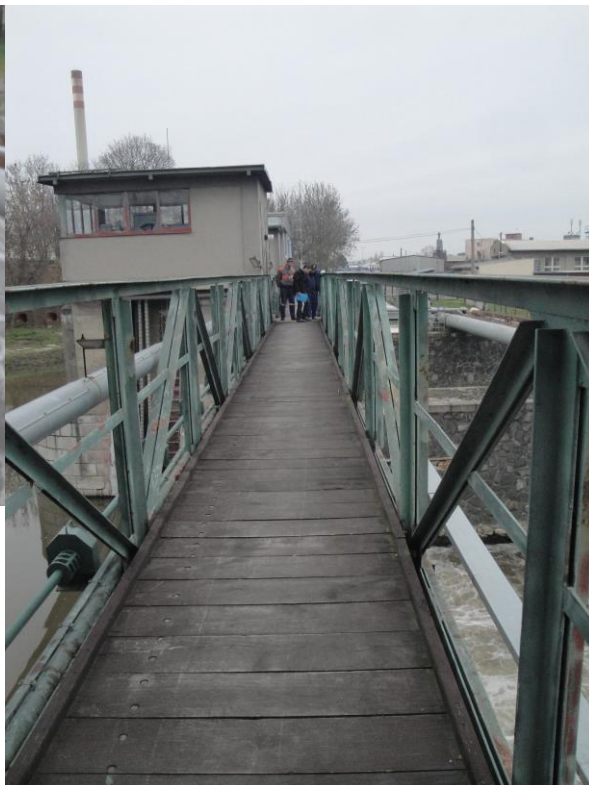
Foto 2. Celkový pohled na lávku.

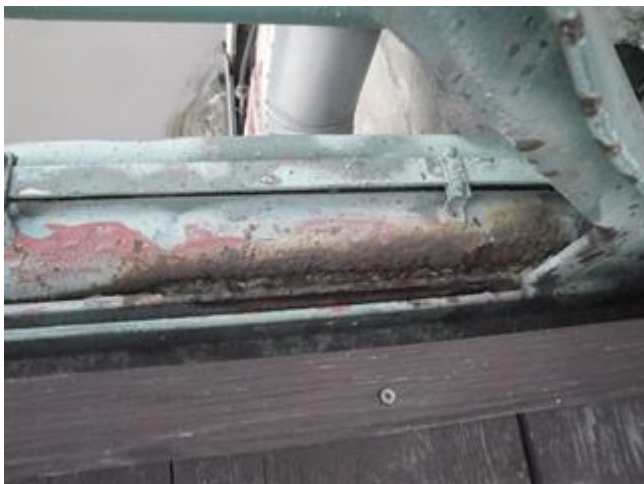
Foto 3. Pohled na potrubí nevhodně umístěné ke konstrukci lávky.

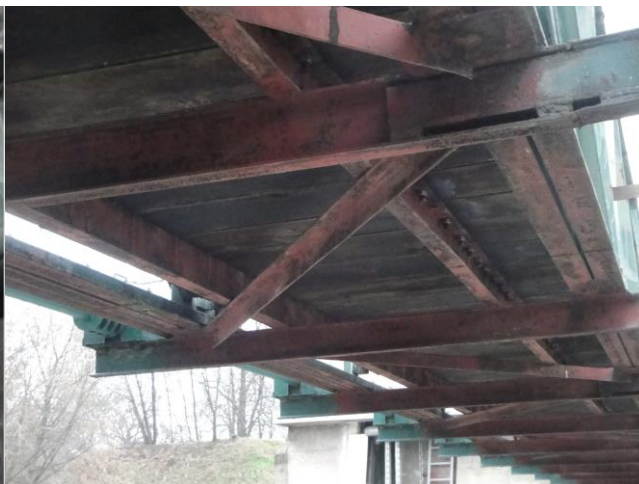
Foto 4. pohled na spodní líc lávky.

Z uvedeného je zřejmé, že existující konstrukce je řešena nevhodně uspořádanými profily neumožňujícími jednoznačný odtok vody z profilů a dále neumožňuje provést standardním způsobem údržbu.

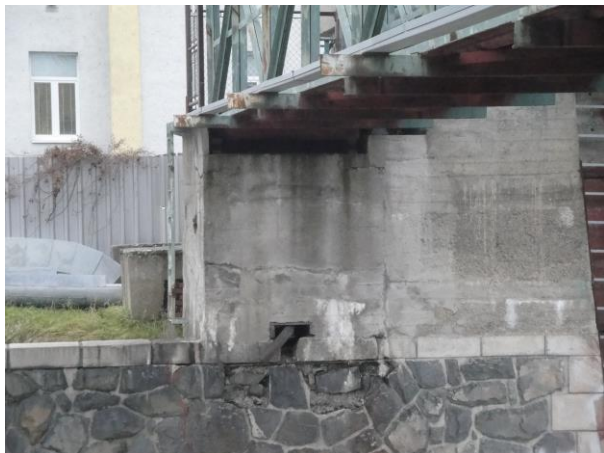
Foto 5. Celkový pohled na pravou opěru

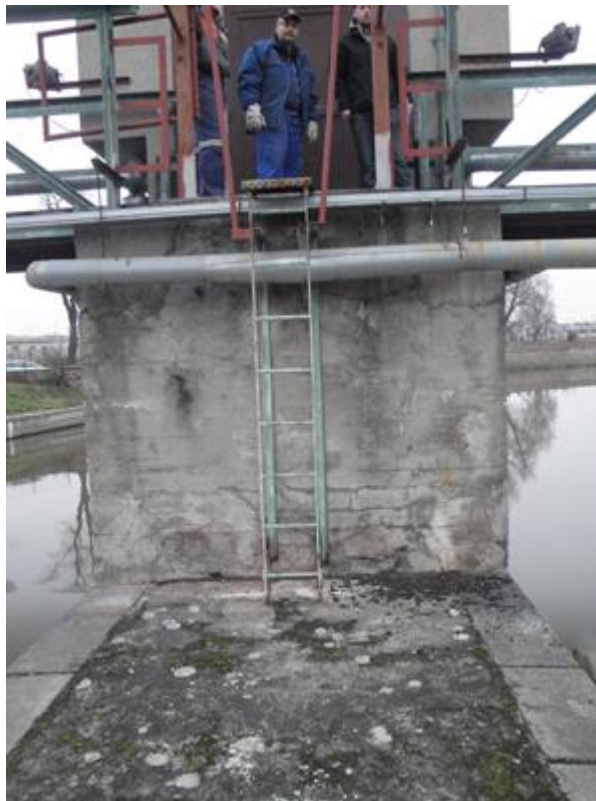
Foto 6. Celkový boční pohled na pilíř.

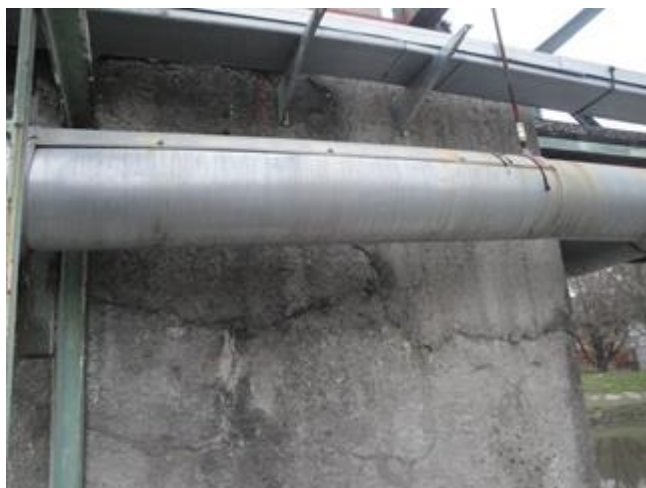
Foto 7. Celkový detailní pohled na pilíř.

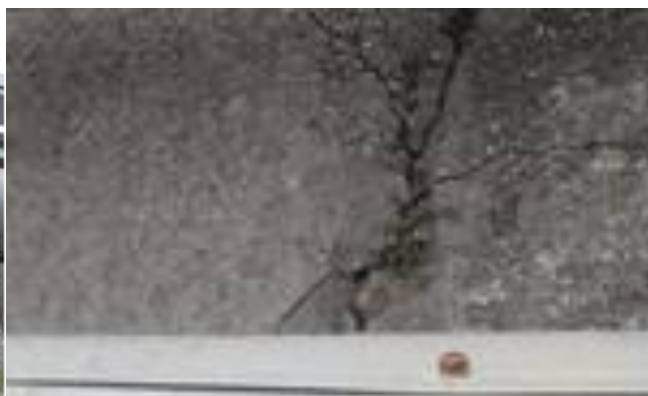
Foto 8. Pohled na zachycené rostliny v trhlinách betonu na pilíři.

S ohledem na zjištěný stav betonu bude dále navrženo jeho proinjektování, jehož cílem bude zaplnit póry v betonu. Navrhovaná technologie injektáže je popsána dále. S ohledem na zjištěný stav a pevnosti betonu doporučuje se injektovat tlakem do 500 kPa (5 barů).

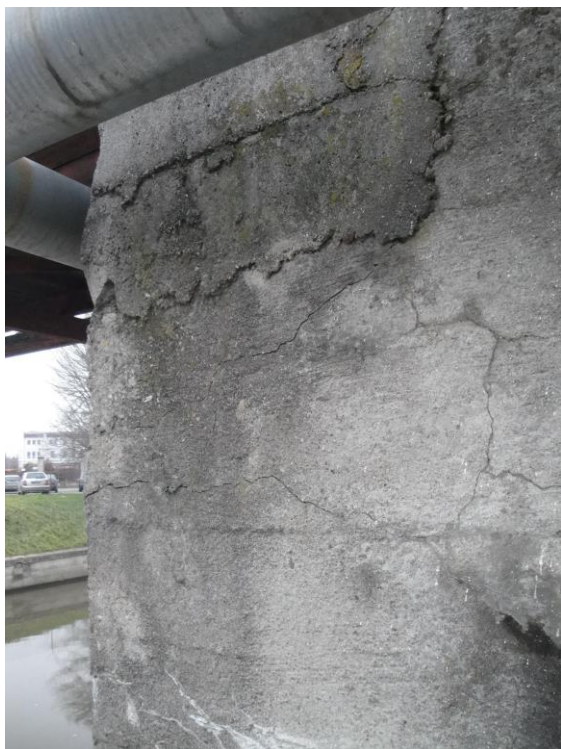
Foto 9. Detailní pohled na pilíř.

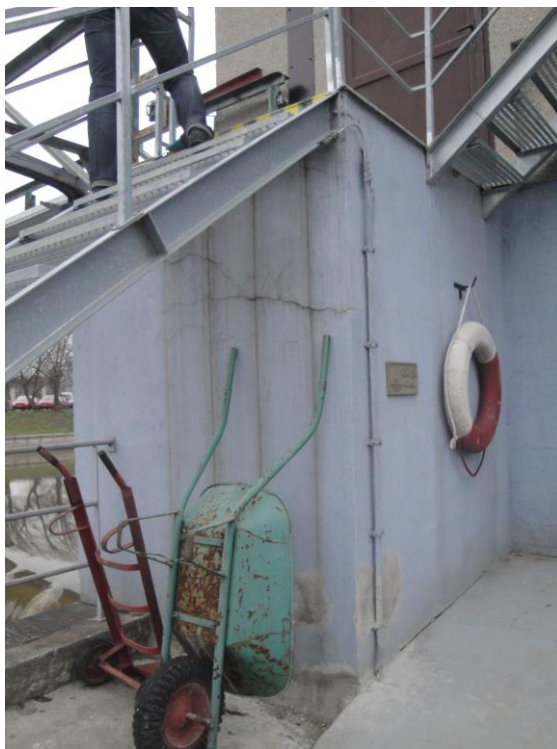
Foto 10. Celkový pohled na levou opěru.

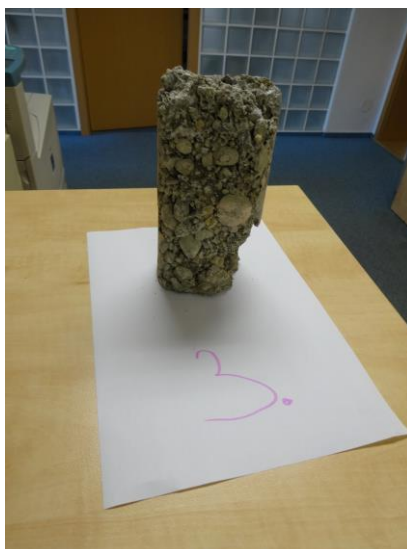
Foto 15. Vzorek 3.

Dle výsledků zkoušek provedených na zkušebních tělesech, připravených dle EN 12504-1 odebraných z posuzované konstrukce (kdy projekt ocelové konstrukce je z roku 1961, čemuž odpovídá i stáří podpěr) odpovídá betonu pevnostní třídě C8/10 ale především s ohledem na jeho značnou poréznost způsobenou nevhodnou technologií zpracování. Vzorky 3, 5 a 6 jsou značně porézní, cementové mléko kvalitně nevyplnilo prostor mezi zrny kameniva.
