**OPRAVA TYPOVÉHO
HYDRAULICKÉHO VÁLCE
HDM JS 500**

1) TECHNICKÁ ZPRÁVA

OBJEDNATEL: POVODÍ VLTAVY, státní podnik

LEDEN 2018

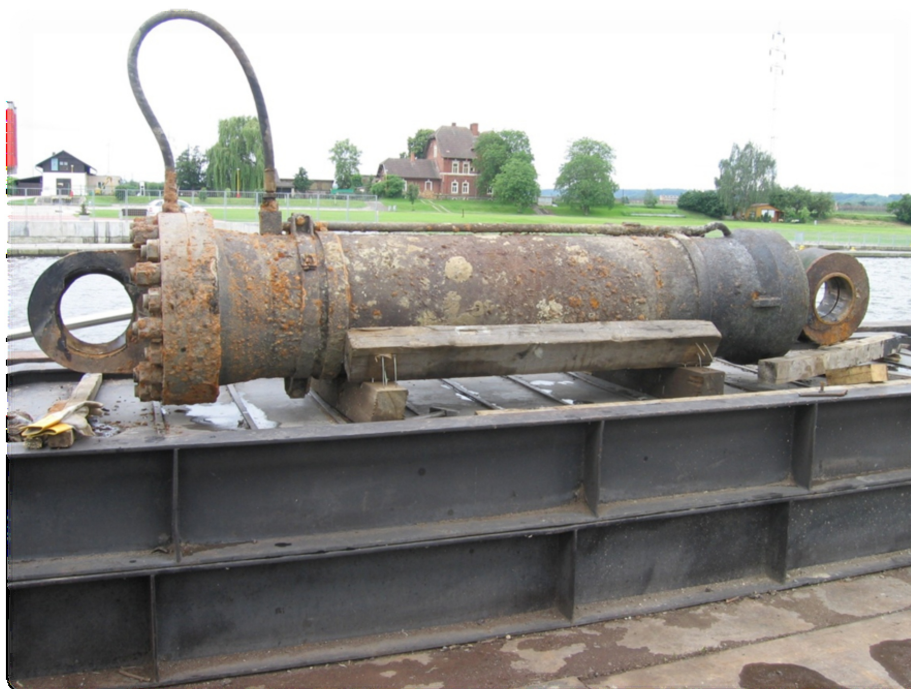
Příklad obdobného typového hydromotoru před opravou

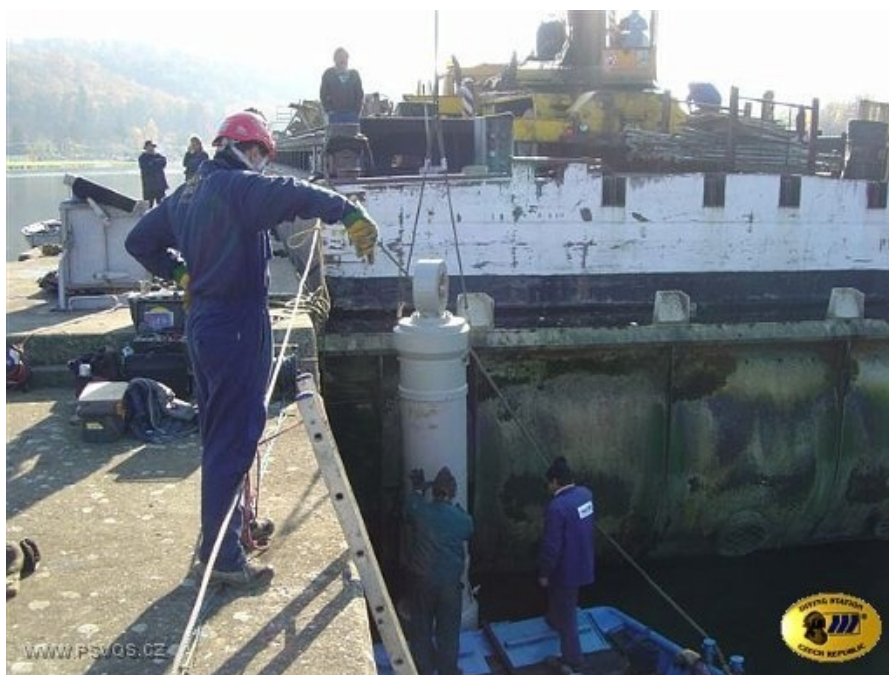
Manipulace s válcem na VD Klecany – foto Potápěčská stanice a.s.
