| STAVBA | Terasy Karlštejn |
| STUPEŇ | pro provádění stavby |

# STATICKÝ POSUDEK A TECHNICKÁ ZPRÁVA

únor 2017

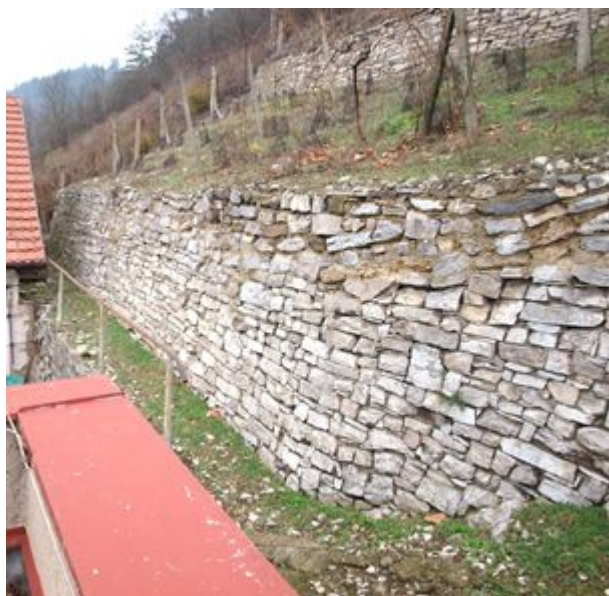
Místy jsou patrné vysprávky, kde byly stěny přespárovány a doplněny cementovou maltou (obrázek 4.2), jinde došlo k přezdění úseků zdi (obrázky 4.1 a 4.4).

Obr. 4.1 - Nepravidelná vysprávka

Vzhledem k tomu, že zdi budou na většině délky navýšeny oproti stávajícímu stavu, bude nutné zajistit kvalitní provedení zdiva v celé výšce stěny. Proto budou koruny zdí nejen očištěny od uvolněných kamenů a nánosů zeminy, ale zdi budou rozebrány až na úroveň pravidelného zdiva. Zemina na rubu zdí bude proto lokálně dočasně odtěžena a zajištěna dočasným vyvzpěrováním proti sesuvu.

Nové zdivo bude provedeno z kamenných kvádrů a bude spojeno cementovou maltou třídy alespoň M5. Navýšení zdi oproti stávajícímu stavu je stanoveno v jednotlivých částech výkresovou dokumentací, která také určuje rozsah přezděného zdiva.

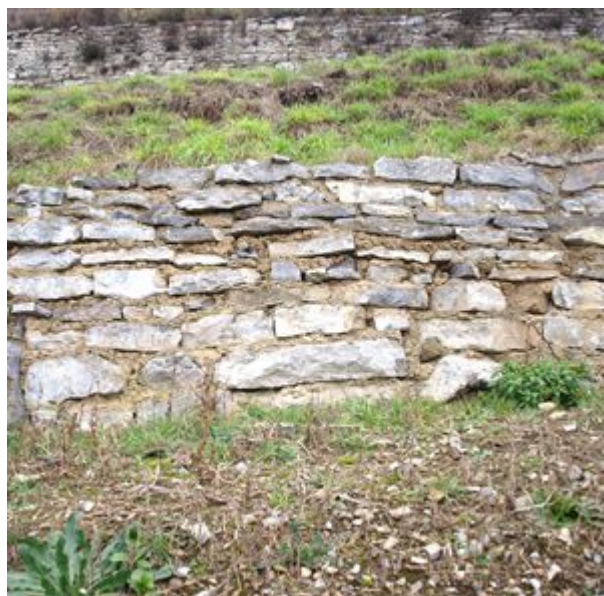
Obr. 4.2 - Vysprávka cementovou maltou

V místech, kde není porušena souvislost zdicích prvků, ale spojovací malta je rozrušená nebo zcela chybí, dojde k přespárování zdiva. Přespárování bude probíhat v úsecích délky nejvýše 2,0 m a sousední úseky zdi budou během provádění provizorně zajištěny dřevěnými vzpěrami, opřenými do zeminy a zajištěnými klíny. Nesoudržná malta bude odstraněna v hloubce 10 cm od líce zdiva a bude nahrazena cementovou maltou třídy alespoň M5.

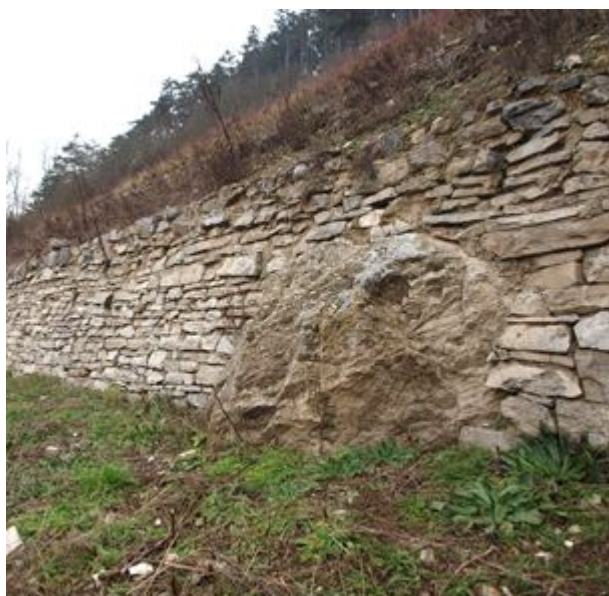
Koruna zdí se na některých místech rozpadá, kameny nedrží při sobě a zemina na rubu stěny je vytlačuje ven z konstrukce (viz obrázky 4.3 a 4.4). Ve spárách je patrné prorůstání drobné vegetace a původní malta je nesoudržná nebo dokonce vydrolená.

Obr. 4.3 - Uvolněné kameny v koruně zdi

Výše zmíněné poruchy jsou způsobeny prosakováním vody z rubu zdi a splavováním materiálu povrchovou vodou při intenzivních srážkách a také následným působením mrazu. Voda protékající zdí rozrušuje v zimních měsících integritu pojiva a při tání nebo srážkách odnáší části malty. Rozrušená malta navíc dovoluje usazování zeminy, zachytávání drobné vegetace a prorůstání kořeny, které zdivo dále rozrušují.

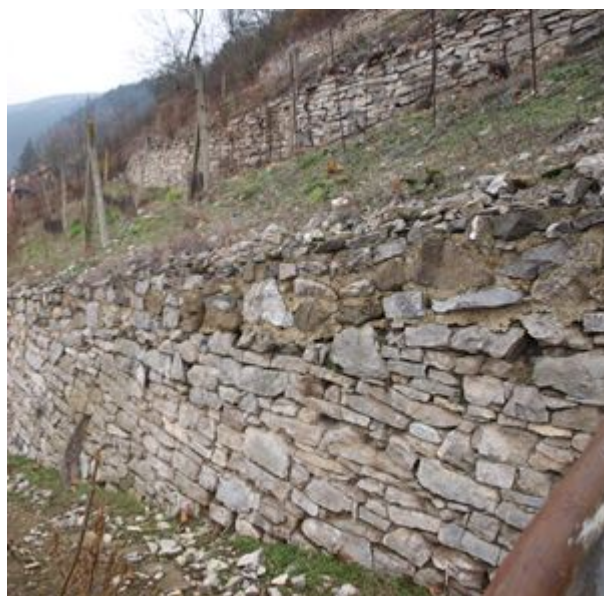
Obr. 4.4 - Vysprávka a uvolněné kameny
