## **PD CHEB – OPRAVA A REKONSTRUKCE FASÁD 3 OBJEKTŮ**

### **D.1.1 DOKUMENTACE STAVEBNÍHO OBJEKTU**

#### **D.1.1.1 TECHNICKÁ ZPRÁVA**

## SO 01 GARÁŽE A SKLADY ( MŘÍŽE)

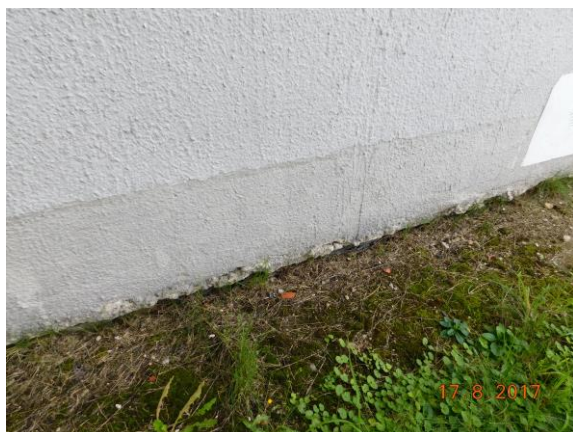
Vnější stříkané omítky jsou vizuálně v celkem dobrém stavu, avšak místy jsou uvolněny od podkladu (dutý zvuk při poklepu). Rovněž je patrné narušení omítek v místě vztlínající vlhkosti v oblasti soklů. Sokl je již z části opadaný nebo nahrazen omítkou.

Opadané obklady

Provede se demontáž hromosvodu a dešťových svodů. Stávající omítka se otlučí ze 100% plochy včetně soklu a obkladů. Provede se odstranění stávajících nátěrů bezpečnostního značení a nátěrů kovových konstrukcí okolo vrat. Po odstranění omítky se provede omytí povrchu tlakovou vodou.

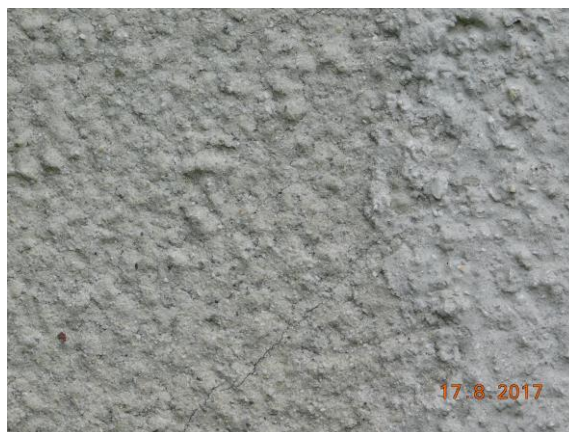
Stříkaná omítka

V místě zjištěných trhlin se upevní na stávající zdivo rabicové pletivo oka 16x16 mm průměr drátu 0,8 mm v šíři 1 m ( 20% celkové plochy). Na očištěné a omyté zdivo tlakovou vodou se provede cementový postřik a potom jádrová omítka z MVC, hladká v tl. 20 mm. Jádrová MVC omítka se napenetruje a na takto upravený povrch se provede potažení stěn sklovláknitým pletivem vtlačeným do tenkovrstvé hmoty. Nové omítky navrženy jako tenkovrstvé silikonové zrnitost 2,0mm. Předtím se provede sjednocující penetrační nátěr. Sokly budou opatřeny akrylovou mozaikovou dekorativní stěrkou v tl. 3 mm v barvě pepř a sůl ( marmolit).

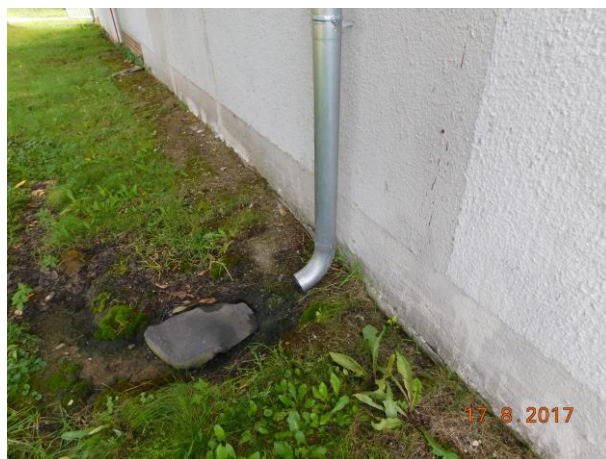
Nefunkční okap. chodník

V zadní části objektu (severozápadní ) se provede nový okapový chodník š. 300 mm z parkových obrubníků ABO 100/5/25 a kačírku, položeném na geotextilii 150g

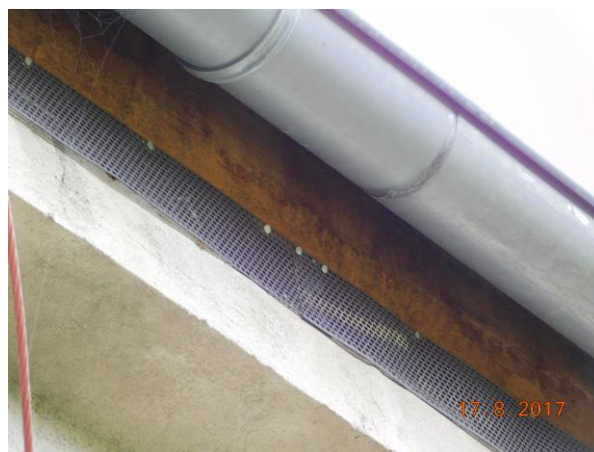
Detail ukončení střešní římsy

Provede se výměna větracích mřížek za nové hliníkové nebo plastové. Po dokončení fasády se zpět namontují, info. tabule a hromosvody. Na spodní stranu římsy se namontují pásy s bodci krycí šíře 70 mm v provedení **S** s dvojnásobným počtem hrotů výšky 70 mm (**B20\_S**)

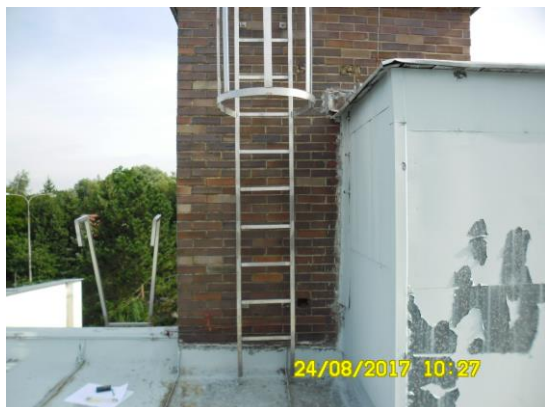
Komín a expanzní nádrž

Stávající svody se nahradí novými z TiZn včetně úchytek. Lemování atik zůstane stávající. Doplní se střešní krytina po vybouraném komínu plechem z TiZn. Doplní se plechování všech přečnívajících částí fasády (soklu) plechem z TiZn. Parapety oken z eloxovaného hliníku barvy bílé min. tl. 1 mm jsou součástí dodávek oken.

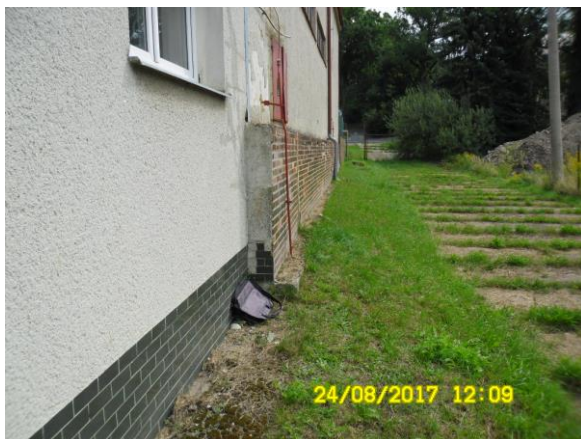
Vnější stříkané omítky jsou vizuálně v celkem dobrém stavu, avšak místy jsou uvolněny od podkladu (dutý zvuk při poklepu). Rovněž je patrné narušení omítek v místě vztlínající vlhkosti v oblasti soklů. Sokl je již z části opadaný nebo nahrazen omítkou.

Vystupující sokl s obkladem

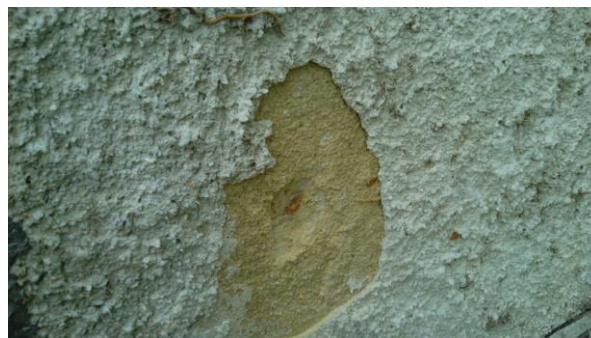
Detail stříkané omítky

V místě zjištěných trhlin se upevní na stávající zdivo rabicové pletivo oka 16x16 mm průměr drátu 0,8 mm v šíři 1 m. Na očištěné a omyté zdivo tlakovou vodou se provede cementový postřík. Nová jádrová omítka z MVC, hladká v tl. 15-20 mm. Jádrová omítka se napenetruje a na takto upravený povrch se provede potažení stěn sklovláknitým pletivem vtlačeným do tenkovrstvé hmoty. Finální úprava povrchu navržena jako tenkovrstvá, silikonová, zrnitost 2,0mm. Předtím se provede sjednocující penetrační nátěr. Sokly budou opatřeny akrylovou mozaikovou dekorativní stěrkou 3 mm v barvě pepř a sůl (marmolit). Po vybouraném komínu začistit zbytek zdiva betonovou mazaninou C 25/30 v tl. 100 mm.

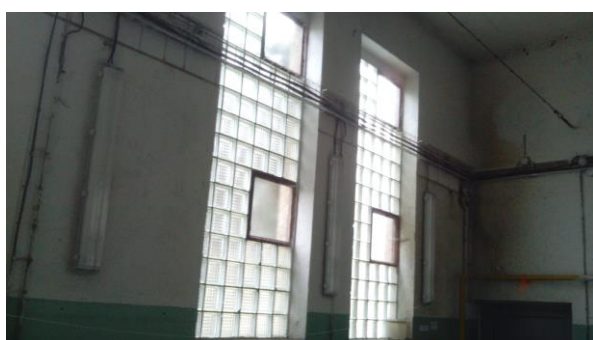
Sklobetonová okna

Část otvorů po vybouraných sklobetonových oknech se dozdí plynosilikátovým zdivem tl. 300 mm na MVC.

Návrh předpokládá provedení výměny všech stávajících dřevěných, ocelových a sklo-betonových oken za výplně na bázi plastických hmot s min pětikomorovým rámovým profilem se zasklením izolačními dvojskly  $U_N = 1,10 \text{ W} \cdot \text{m}^{-2} \cdot \text{K}^{-1}$  **neprůhledné (kůra)**. Dle požadavku zadavatele lze zvolit otvíravý či pevný rám, případně lze okno i přiměřeně zmenšit.

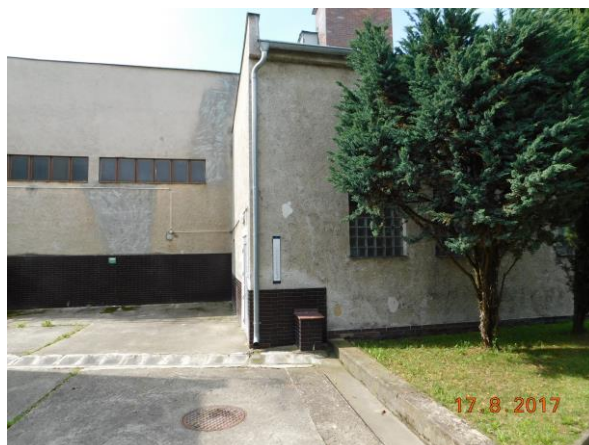
Odvod dešťových vod
