M - HYDRO

VD ORLÍK
- OPRAVA POVRCHOVÝCH OCHRAN
A KONSTRUKCE
SEGMENTOVÉHO UZÁVĚRU

1) TECHNICKÁ ZPRÁVA

ÚNOR 2018

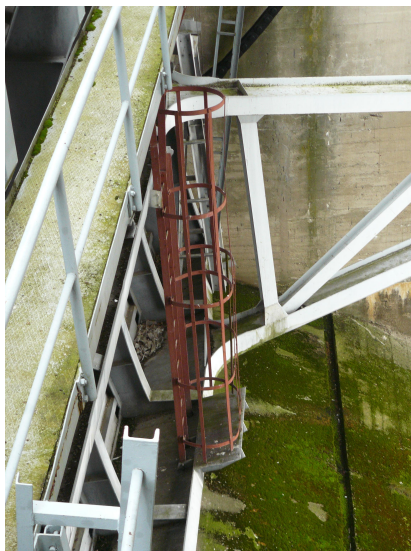
středový ocelový žebřík bude nahrazen novým nerezovým

V rámci modernizace segmentu bude v jeho střední části vyměněn žebřík s košem za nový. Tento žebřík bude klasické konstrukce, splňující požadavky příslušné normy. V celé délce cca 5,1 m bude opatřen ochranným košem, který bude v dolní části rozšířen pro možnost snadného vstupu na spodní vodorovný nosník tělesa segmentu. Viz výkres č. P.2. Konstrukce žebříku bude z nerezavějící oceli dle ČSN 10088-1 1.4404 (X2CrNiMo 17-12-2) a jeho celková hmotnost činí ~ 230 kg.

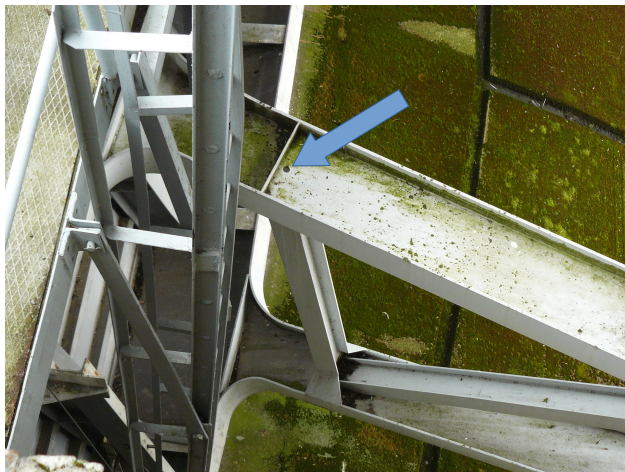
Některé příčné výztuhy na ramenech segmentu zabraňují odtékání vody z konstrukce a dochází zde k nahromadění nečistot a růstu vegetace. Tato místa budou řádně očištěna a pro zamezení tohoto jevu budou ramena opatřena dodatečnými odvodňovacími otvory, nejkritičtější místem je spojení výztužné diagonály, svislice a dolního hlavního nosníku ramene. V některých částech ramen segmentu se již otvory nachází.

rameno segmentu s patrným odvodňovacím otvorem

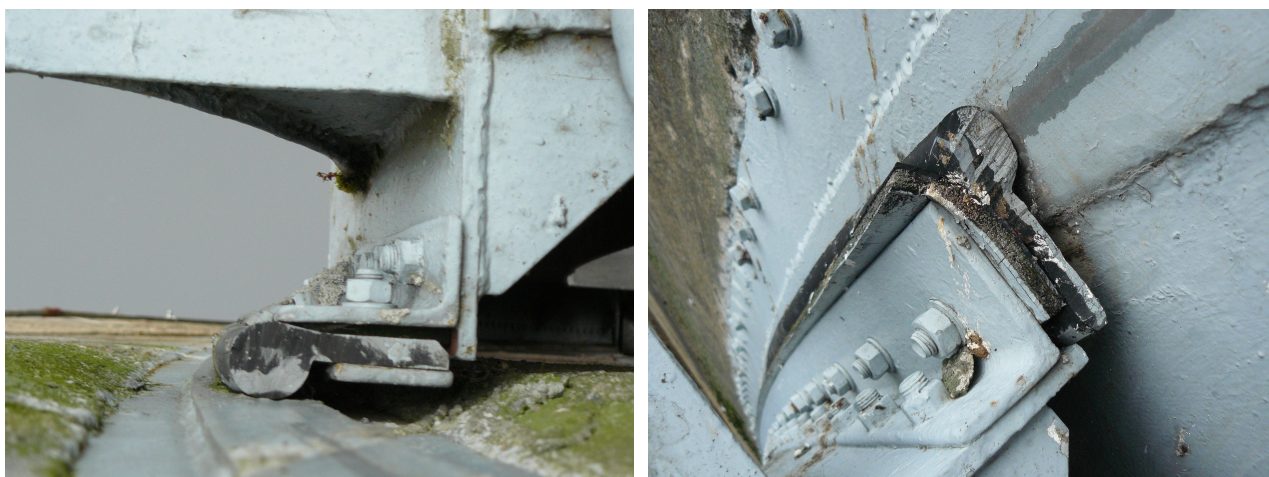
Kompletní těsnění segmentu bude vyměněno za nové. Bude tvořeno pryžovým notovým profilem 135 x 65 mm (těsnění nota A typ dle PN 00 4080 – ČKD Blansko), materiál SBR 60°ShA. - **přesný typ – rozměry ověřit při demontáži !** Na bocích se jedná o cca 2x9 m této těsnicí pryže a délka prahového těsnění bude cca 15 m. V některých bočních těsnění je notová pryž z důvodů vymezení podložena dalším pryžovým pásem. Jelikož je toto řešení u každého segmentu a každé části těsnění jiné - atypické, bude po notová pryž v případě potřeby opět vypodložena, avšak novým pryžovým pásem, odpovídající tloušťky a šířky. Podložení je provedeno patrně z důvodu původní nepřesné výroby segmentů či nepřesného osazení polohy těsnících šavlí.

Příklady detailů bočního těsnění segmentů s různým vypodložením hlavního těsnícího pásu

Součástí těsnících prvků jsou i přítlačné lišty, které budou po demontáži očištěny a opatřeny vhodným nátěrovým systémem viz kapitola 7. Veškerý spojovací materiál bude vyměněn za nový – stejného typu avšak nerezový třídy oceli A2-70. U bočního těsnění se jedná o šrouby se šestihrannou hlavou M16 dl. 50 mm. U prahového těsnění je použit šroub M16 dl. 60 mm. Šrouby jsou zajištěny maticí se šestihrannou hlavou. U bočního těsnění jsou pod maticemi podložky. Dle původní PD však nejsou podložky použity. Spojovací materiál bude použit ve složení, tak jak je skutečně na segmentu osazeno. Tedy s podložkami pod maticemi, pokud se budou vyskytovat i pod hlavou šroubů, budou rovněž osazeny (bez demontáže nebylo možné ověřit). Počet kusů dle původní PD 2 x 62 ks boční těsnění, 100 ks prahové těsnění. **Délky spojovacího materiálu je však před objednáním nutno ověřit na stavbě**, vzhledem k různým vypodložením bočního těsnícího profilu se mohou lišit jak navzájem na každé straně, tak i od uvedených rozměrů převzatých z původní PD.

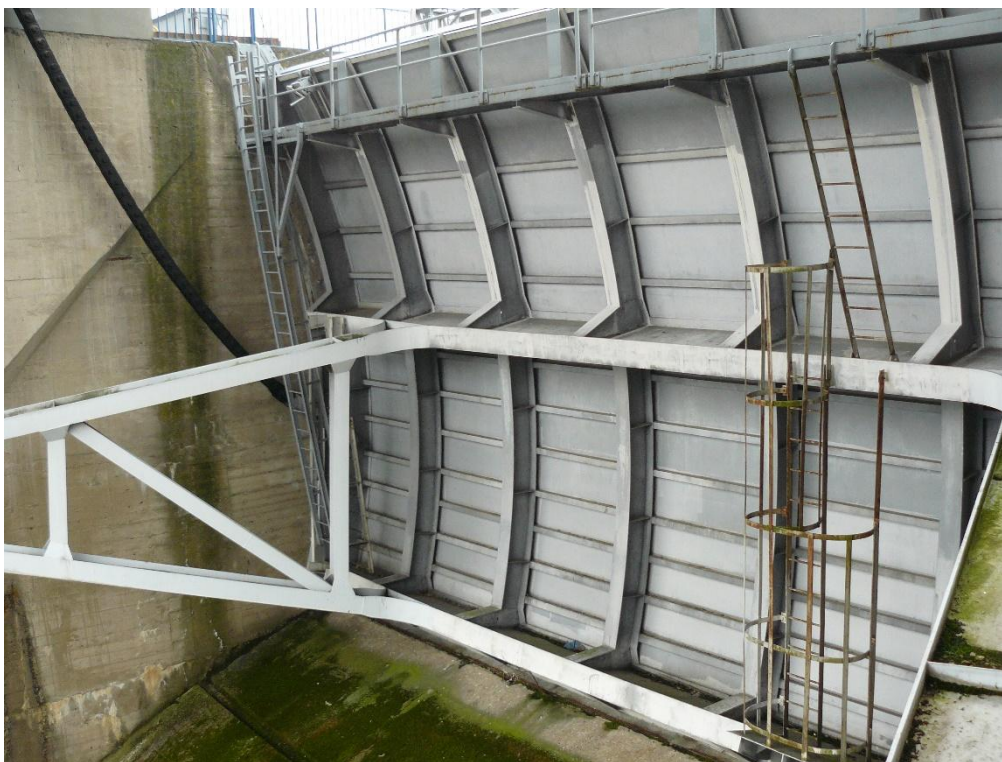
Foto č. 1 – Pohled na segmentový uzávěr proti vodě s detailem žebříku

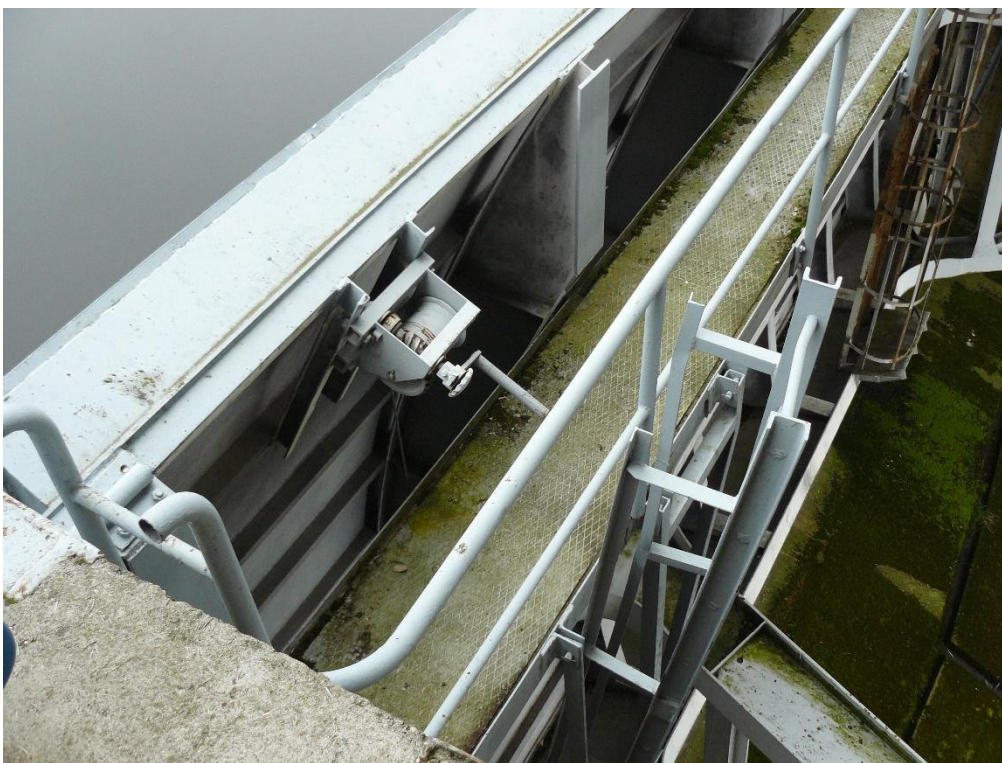
Foto č. 5 – Pohled na lávku segmentového uzávěru

Pochozí plochu lávky na koruně segmentu v současnosti tvoří pásy z lístečkového plechu o šířce 600 mm. Ty budou nově nahrazeny pororošty z kompozitních materiálů, které budou k rámu lávky přichyceny typovými nerezovými kotevními prvky. Jedná se o litý kompozitní rošt,

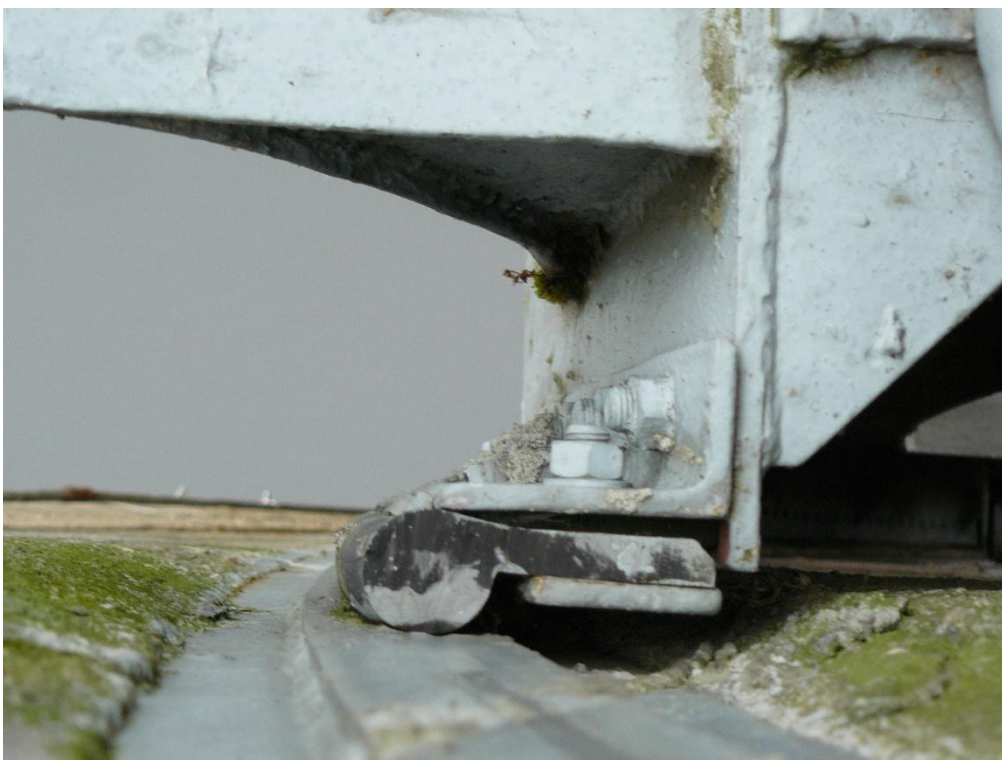
Foto č. 6 – Boční těsnění segmentového uzávěru s těsnící šavlí

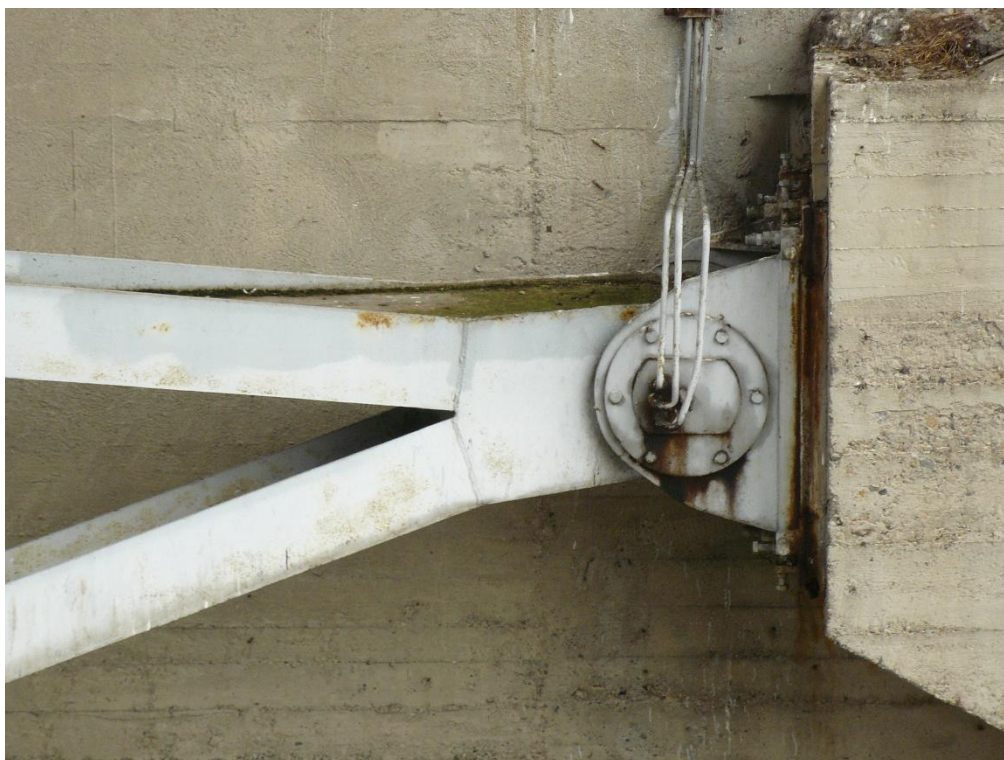
Foto č. 7 – Mazání ložiska ramene segmentového uzávěru

V rámci oprav bude zkontrolována funkce mazání obou ložisek segmentu, zejména průchodnost mazacích trubiček, funkčnost maznic a stav maziva. V případě zjištěných závad budou inkriminované prvky vyměněny.

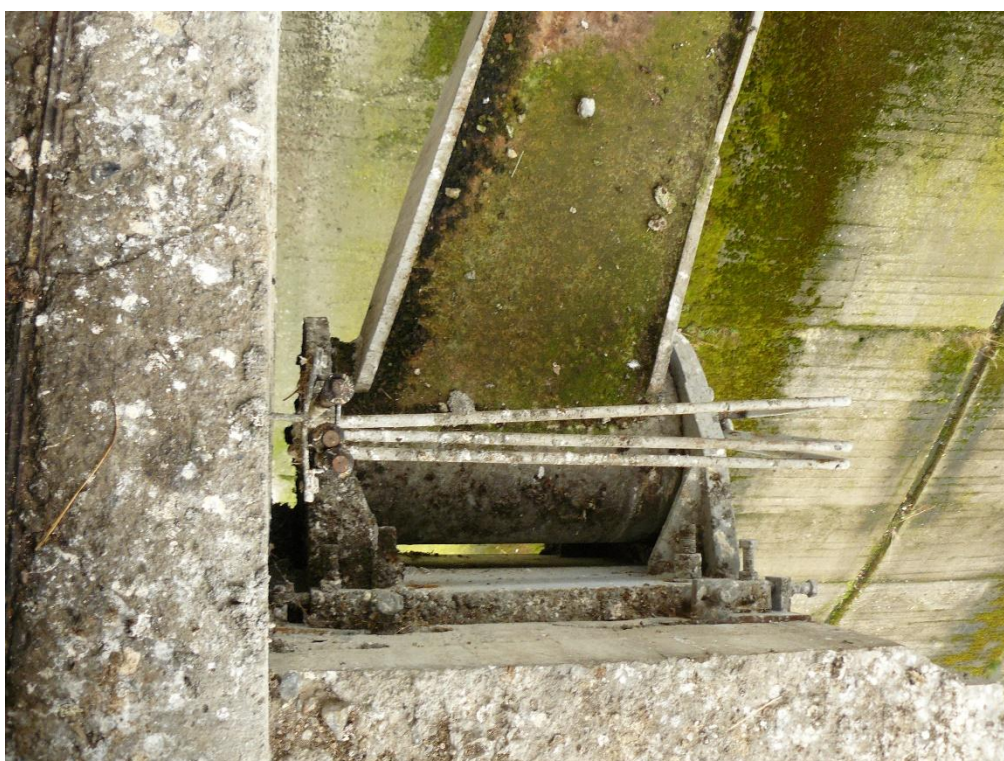
Foto č. 8 – Mazání ložiska ramene segmentového uzávěru – horní pohled
