Pasport objekt : Rekonstrukce a oprava LB, PB, dna Svitávky u p.29, 222 v Kunraticích

Místo stavby : Kunratice u Cvikova

Zpracovatel : Mürabell s.r.o, Ing. Milan Müller

Pasport- Stručný popis objektu a zařízení souvisejících se stavbou (oblast dotčená výkopy)

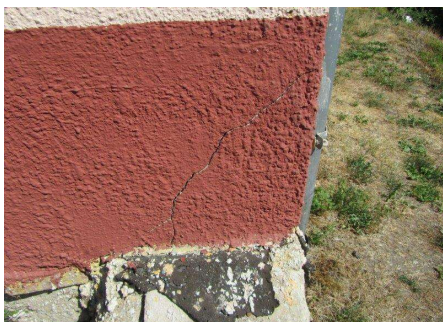
1. JZ nároží bočního traktu (technické místnosti-dílňa)-sedání základu, trhliny šířky 3-5 mm šikmo přes roh a dále ve svislici šířky 1-2mm až ke krovu na fasádě, uvnitř dílny šikmé trhliny v omítce
2. Pod úmyslou terasou na J straně nižší části viditelná vodorovná trhliny v omítce
3. Drobná vodorovná trhliny na fasádě pod v okrajem parapetu J okna 1. NP v hlavním traktu, délka ca 20 cm
4. Betonová mazanina (pochozí plocha) před vstupem do dílny na Z straně popraskaná

Sedání JZ nároží technické části-trhliny na fasádě

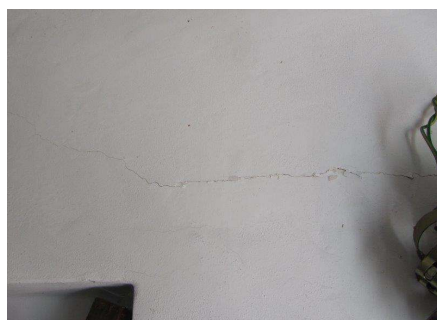
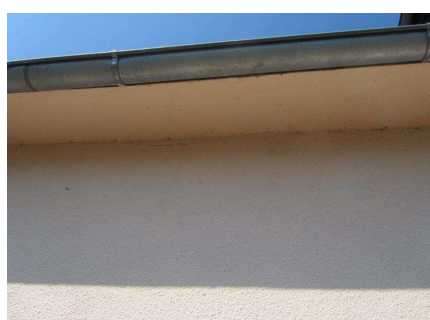
Sedání JZ nároží technické části-trhliny na vnitřní straně zdi

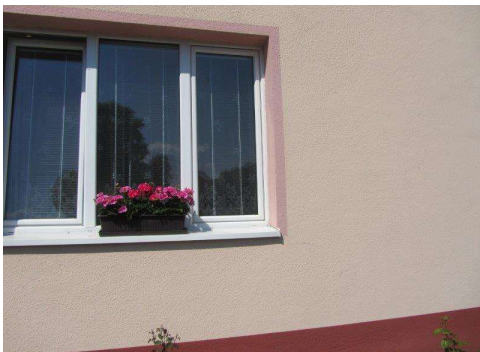
Vlasová šikmá trhlina JV okraji okenního parapetu

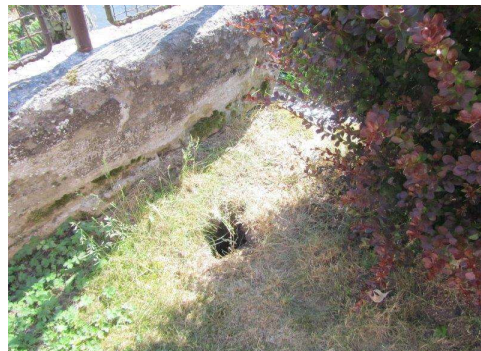
Propad zeminy za poškozenou zdí

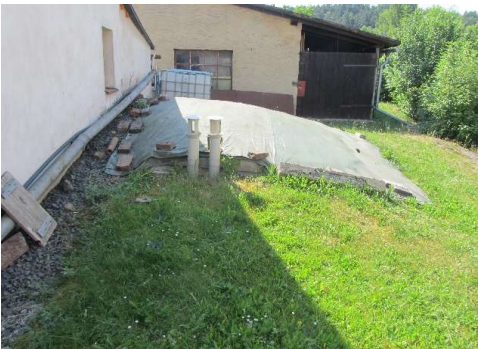
S strana domu, v traci hlavice a izolace stropu sklepa

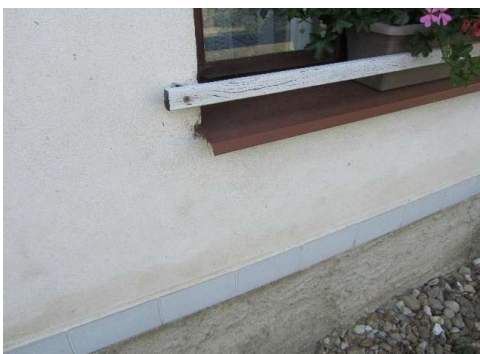
1. Na V fasádě trhliny na fasádě u J okna -pod parapetem, nad obloženými
2. Pod krajní krokvi na JV nároží šikmá trhliny
3. Porušená omítka na S straně, zejména v oblasti přístavku (plošné opadávání vrchní vrstvy)

Trhliny na fasád , V strana domu p.222 u J okna

šikmá trhlina pod parapetem na J stran

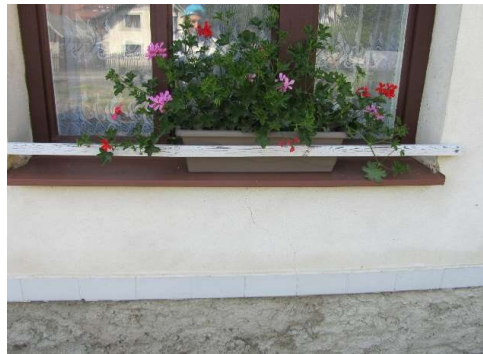
svislá trhlina pod parapetem ve st edu okna

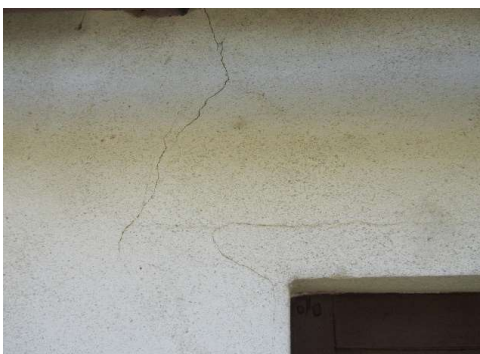
šikmá trhlina nad oknem na J stran

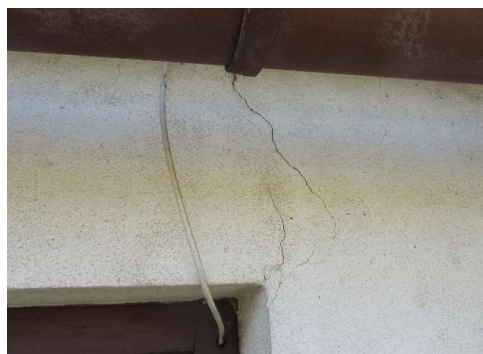
šikmá trhlina nad oknem na S stran

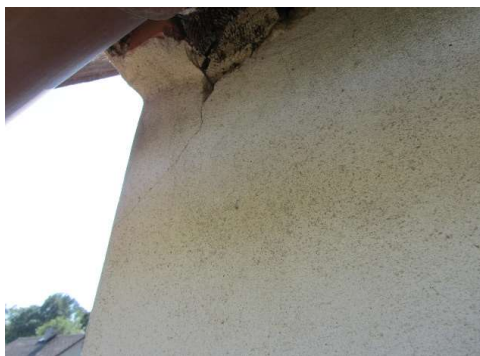
šikmá trhlina nárožína JV stran
