Traktor Zetor 15

restaurátorský zámr

Praha, íjen 2017

Zetor 15 - fotodokumentace

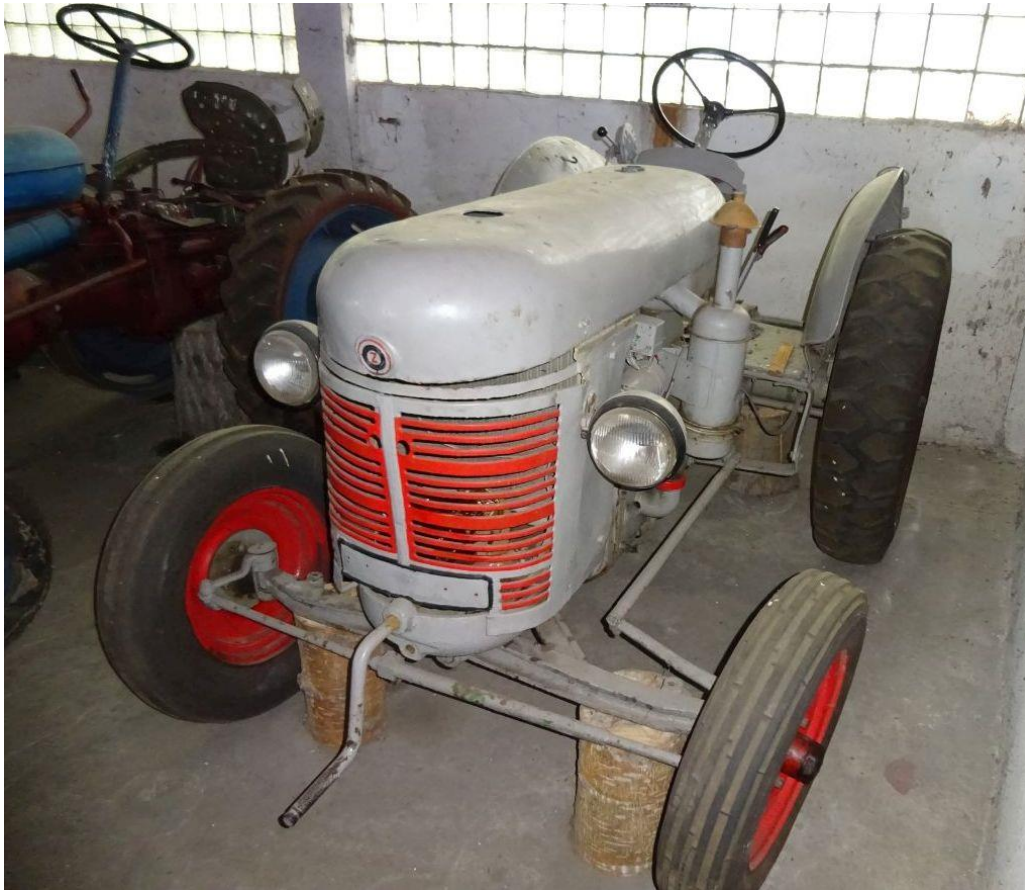
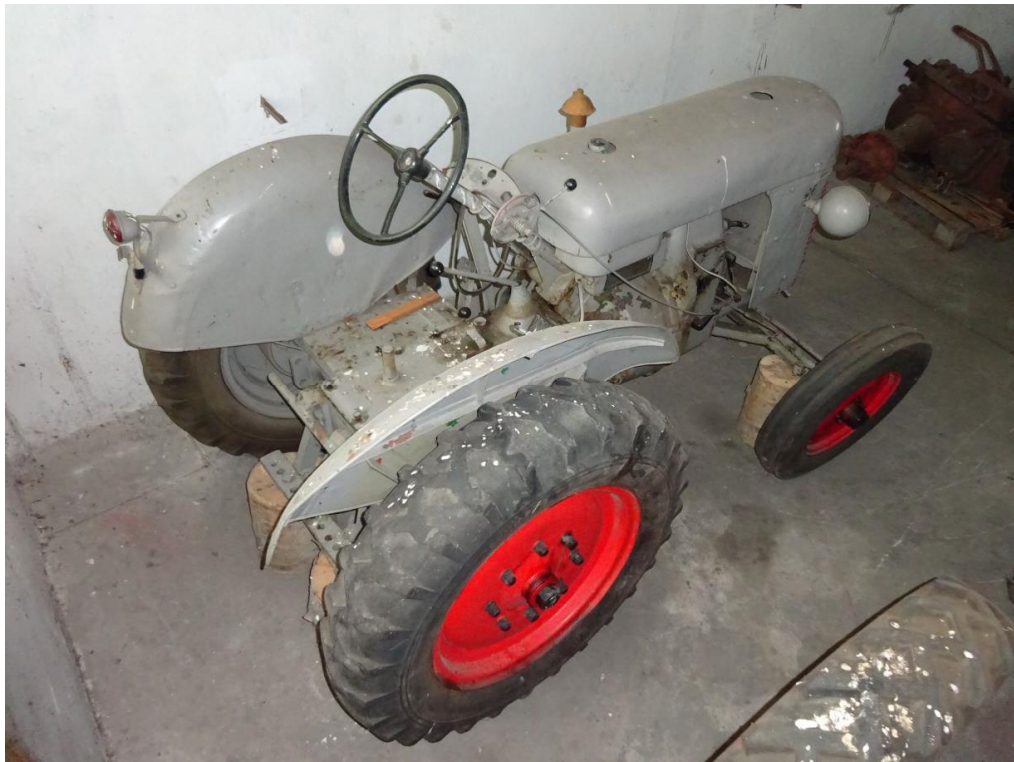
Obr. 1 6 2 Z15 - celkové pohledy.

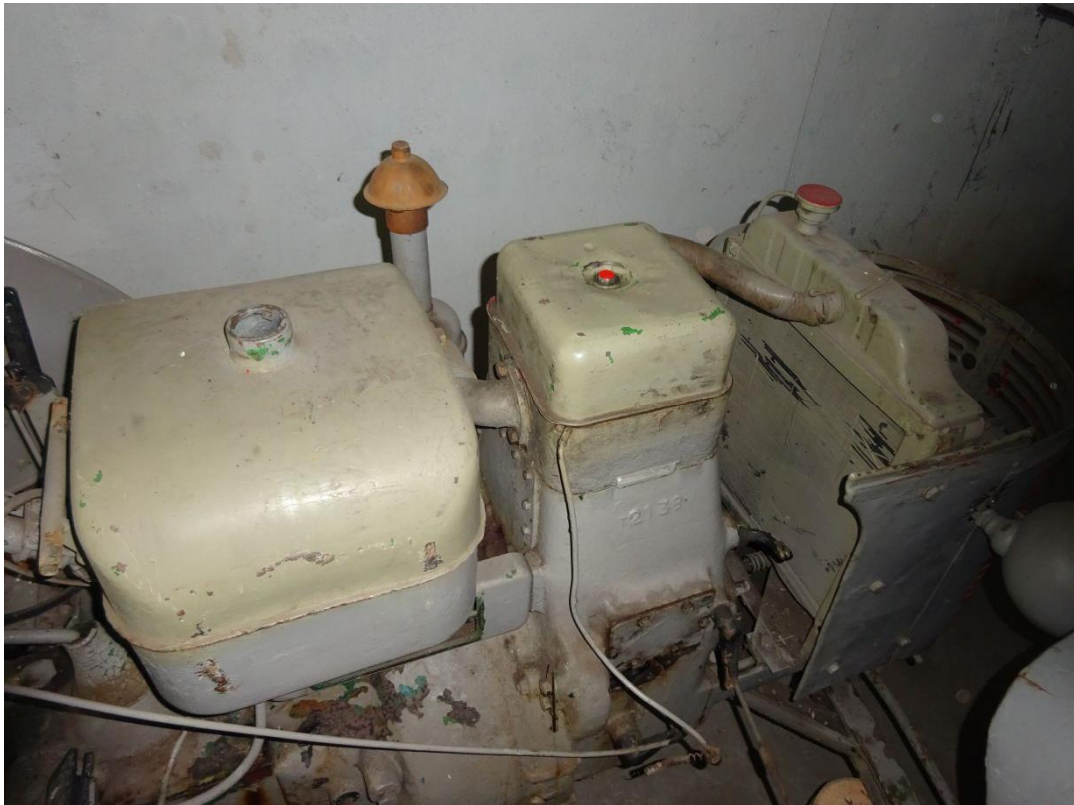
Blok motoru má na zadní straně záplatu upevněnou rouby. Nepřevodní je chladič s plnicím otvorem mimo stěd kapoty a klobouček vzduchového filtru. Vrtule chladiče a palivový filtr jsou demontovány a uloženy v prostoru za maskou chladiče a součástí se zde nacházejí díly z převodovky, pravděpodobně vidlice. Víko převodové skříně je povolené.

Obr. 3 Pravá strana motoru. V pozadí nep vodní klobouk vzduchového filtru. Dob e je vid t záplata p i-roubovaná na zadní stran bloku.

Motor, převodová skříně a všechny ostatní díly pohonu musí projít kompletní renovací do funkčního stavu. Stav vnitřních částí, zvláště převodovky, není znám. Je nutné předpokládat generální opravu a případně výrobu/dodání nových částí. Pod záplatou na bloku motoru je pravděpodobně prasklina, kterou bude třeba prohlédnout a případně opravit svařem. Záplatu je možné po opravě bloku vrátit zpět.

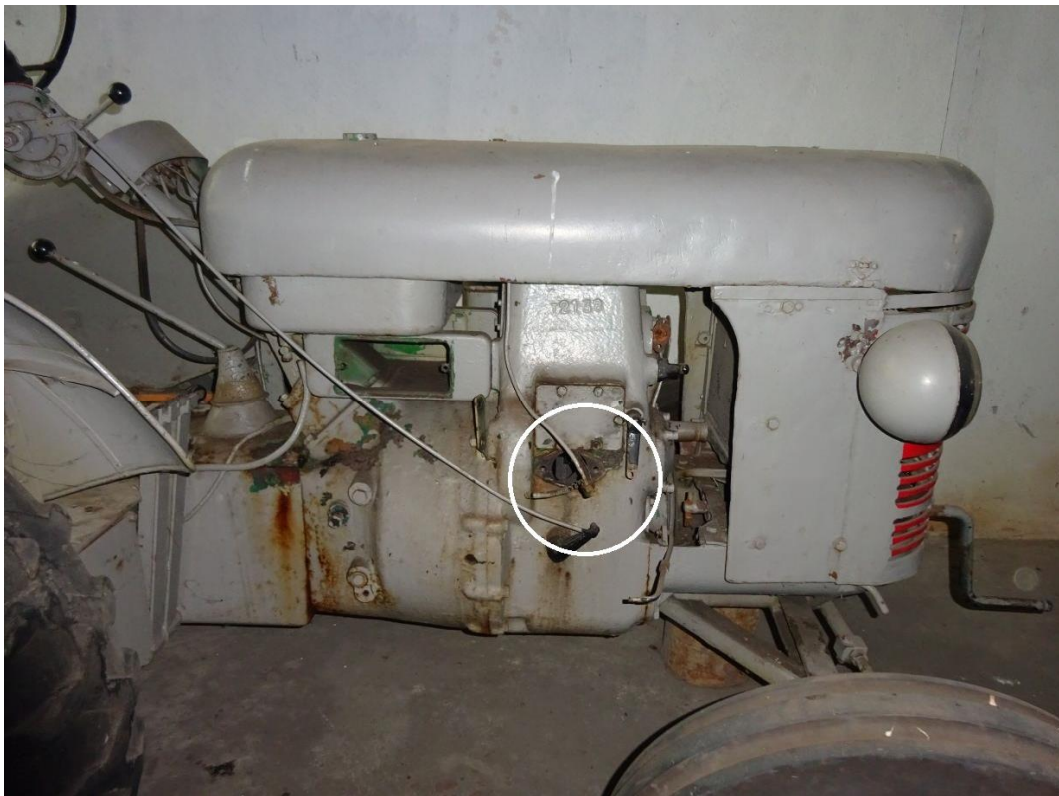
Traktor je nekompletní, chybí vstřikovací čerpadlo, vodní čerpadlo chlazení (oběžné kolo), akumulátor, víko chladiče a palivové nádrže, vrtule vybavení přístrojové desky, kontrolní olejovka, výfuk s tlumičem, závěsný rám na zádi, vlečné zařízení, zářivková převodovka s bočními emenicí, krytka stědu volantu a celé sedadlo idié. Kabeláž je nekompletní. Chybí koncová svítidla na pravém blatníku.

Obr. 4 Chyb ící vst íkovací erpadlo na pravé stran bloku motoru.

Vyrobí se chybějící díly dle výše uvedeného výkresu, případně se dodají jako funkční kopie, které jsou na trhu díky autoveteránům (sedáček, přístroje, vstřikovací čerpadlo a pod.). Technologicky značně náročná bude výroba zářivkové převodovky s emenicí.

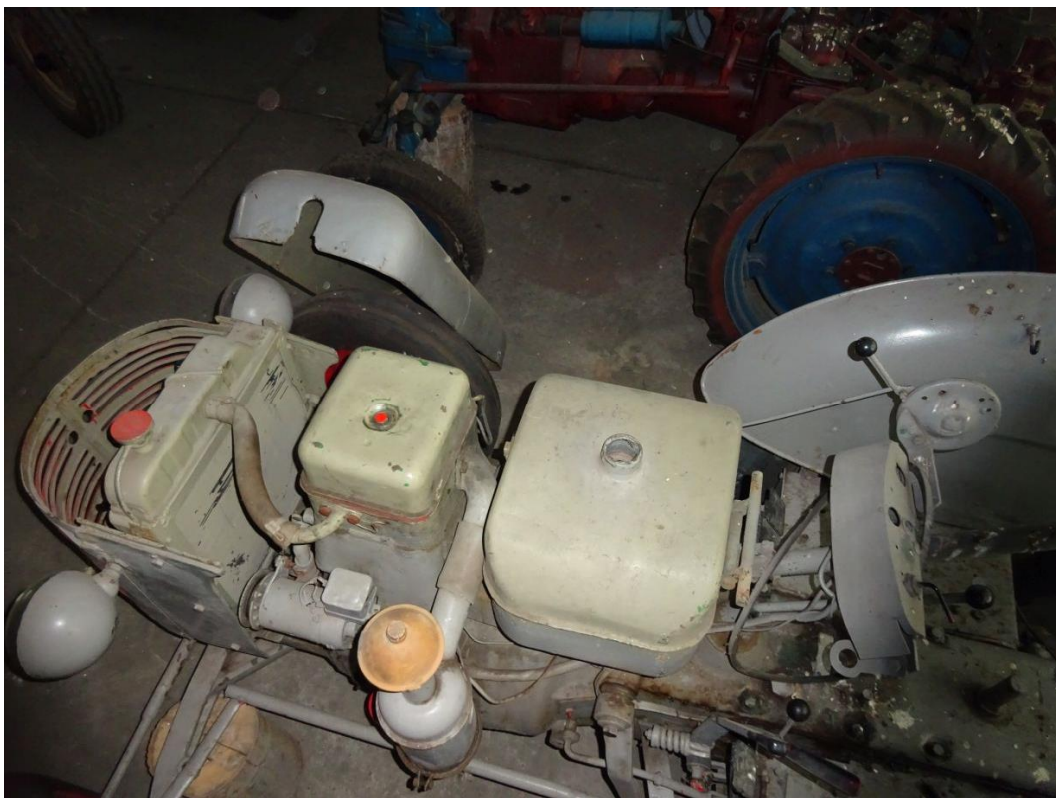
Obr. 5 Motor shora. Dobře je vidět excentrické (nesprávné) umístění
plnicího hrdla chladiče.

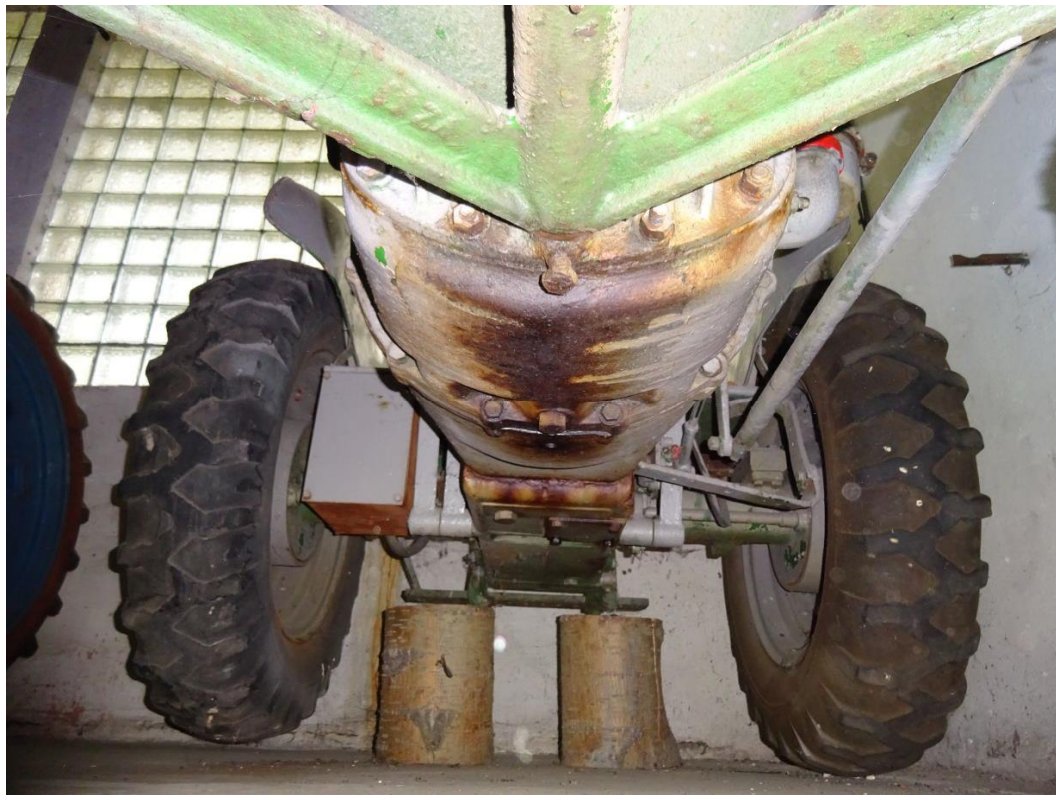
Spodek traktoru a hnací agregát je znečištěn starými mazadly a palivem. Nátěry jsou v několika vrstvách (zelená, modrá, písková, černá), degradované, nesouvislé, popraskané a celkově budící odpudivý dojem. Barevné schéma černá červená je nepřevodní.

Obr. 6 Spodek traktoru je znečištěn mazadly. Stejně jako na ostatních dílech prosvítají
zbytky nánosů starých nátěrů.

Stroj bude nezbytně zcela rozložit a důkladně zbavit nečistot, zejména prachu a mazadel a dále úplně odstranit všechny nátěry. Čistění povrchů doporučuji převážně ručně, u nekomplikovaných nebo masivních částí lze použít broušení i pískování. Na hliníkové a plastové i pryžové díly nesmí být použito louhové odstraňovače, který by je zničil. Na hliník se použije odstraňovač na bázi dimethylchloridu, plastové díly se musí o čisticí bu opatrně ručně obrousit a vyčistit nebo se provede analýza materiálu a rozhodne se, jaký odstraňovač (čisticí) materiál snese.

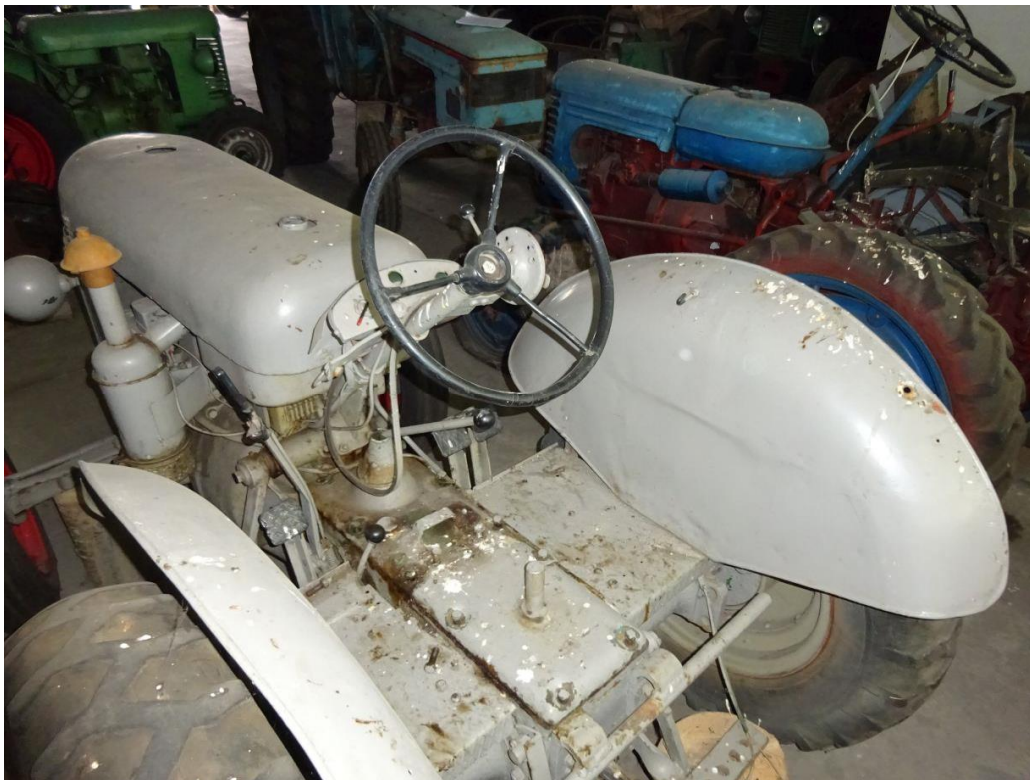
Obr. 7 Stanoviště řidiče. Zcela chybí sedadlo, vlevo za řízení (oko), zářivková provedovka s emisnicí a koncové světlo na pravém blatníku.

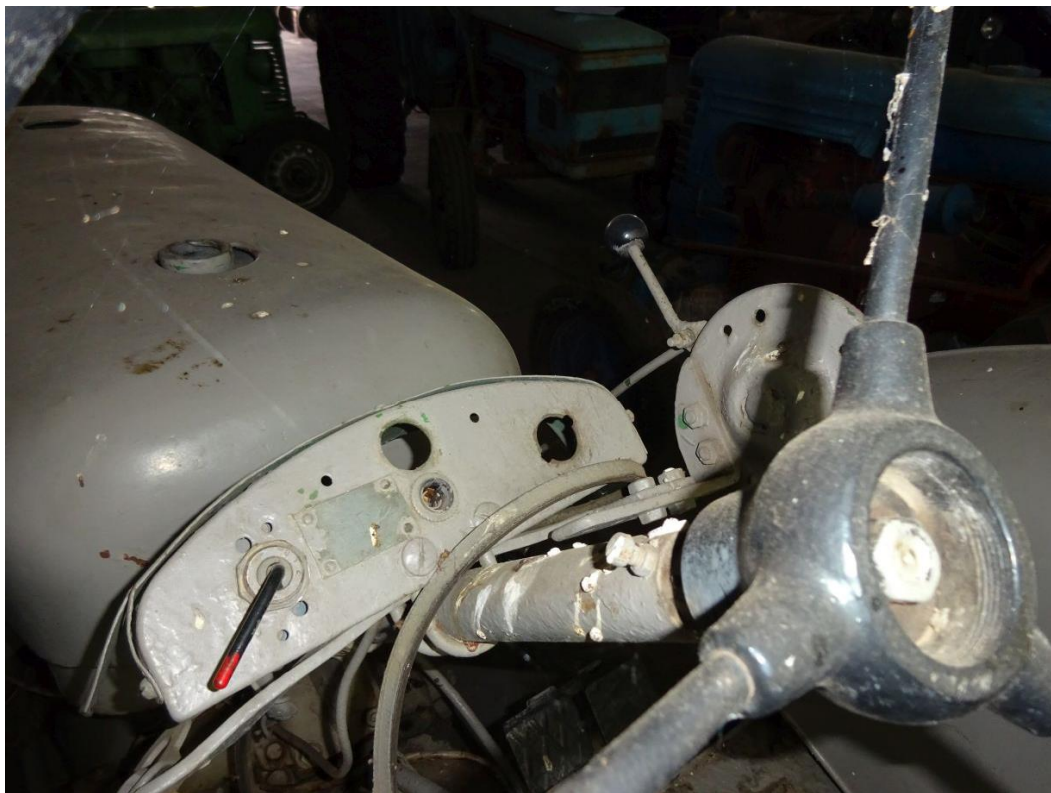
Obr. 8 Detail nekompletní přístrojové desky a volantu.

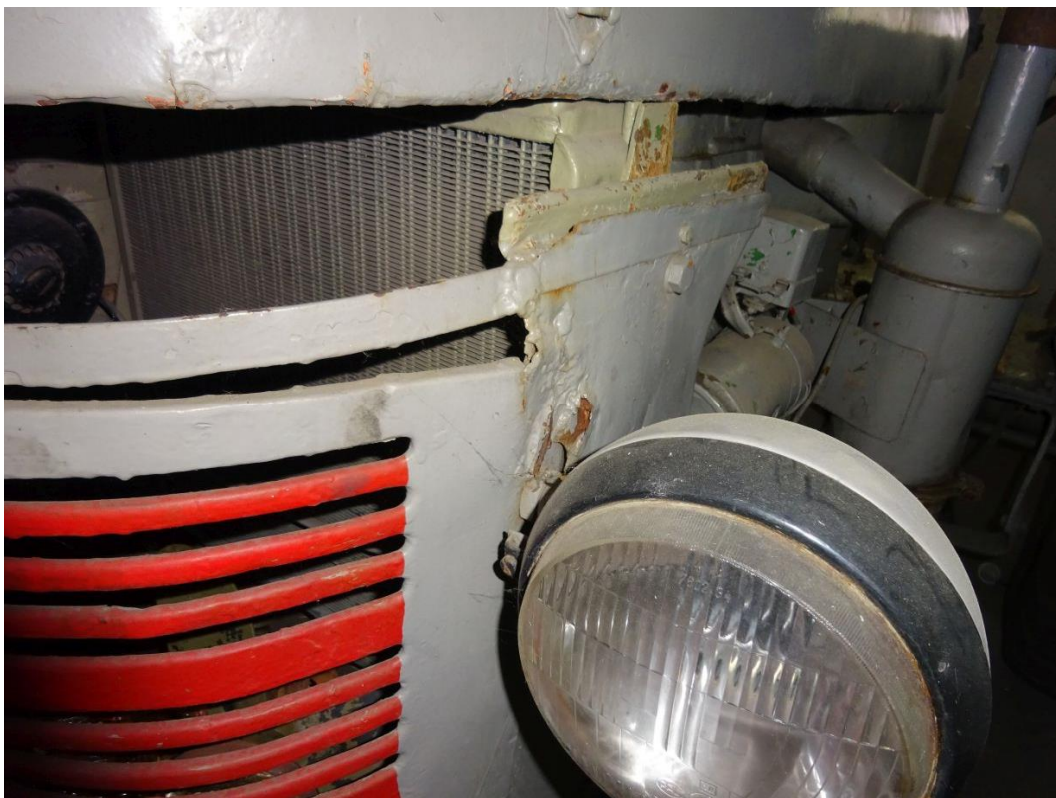
Plechové díly čerpadla, blatníky, náboje skříně a podskříně jsou poškozeny četnými deformacemi, korozemi, prasklinami a oděny. Masky chladiče nepatří k typu Z15 a je dole uříznutá. Pneumatiky jsou v dobrém stavu.

Obr. 9 Detail po-kození kapoty.

Kapoty, blatníky a všechny další plechové díly se buď opraví a nebo, pokud se opravou nebude moci dosáhnout řádného vzhledu, dodají se nové. Doplní se chybějící znak Zbrojovky na čelo masky. **Pneumatiky** jsou sice v dobrém stavu, ale přesto doporučuji dodat kompletně nové a ošetřit je Regumem.
