# Mlátička ERO, J. Reinhold

## restaurátorský záměr

Praha, Šíjen 2017

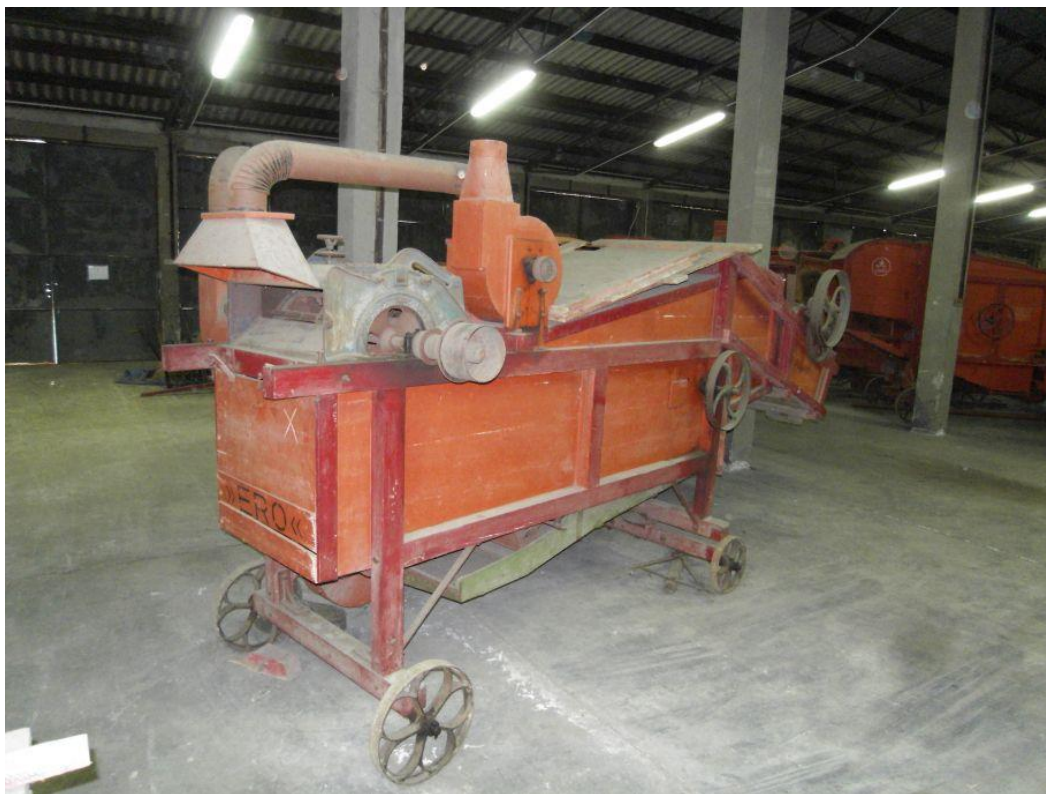
**Obr. 1** Celkový pohled na zadní část s mláticím bubnem a hnací šemenicí.

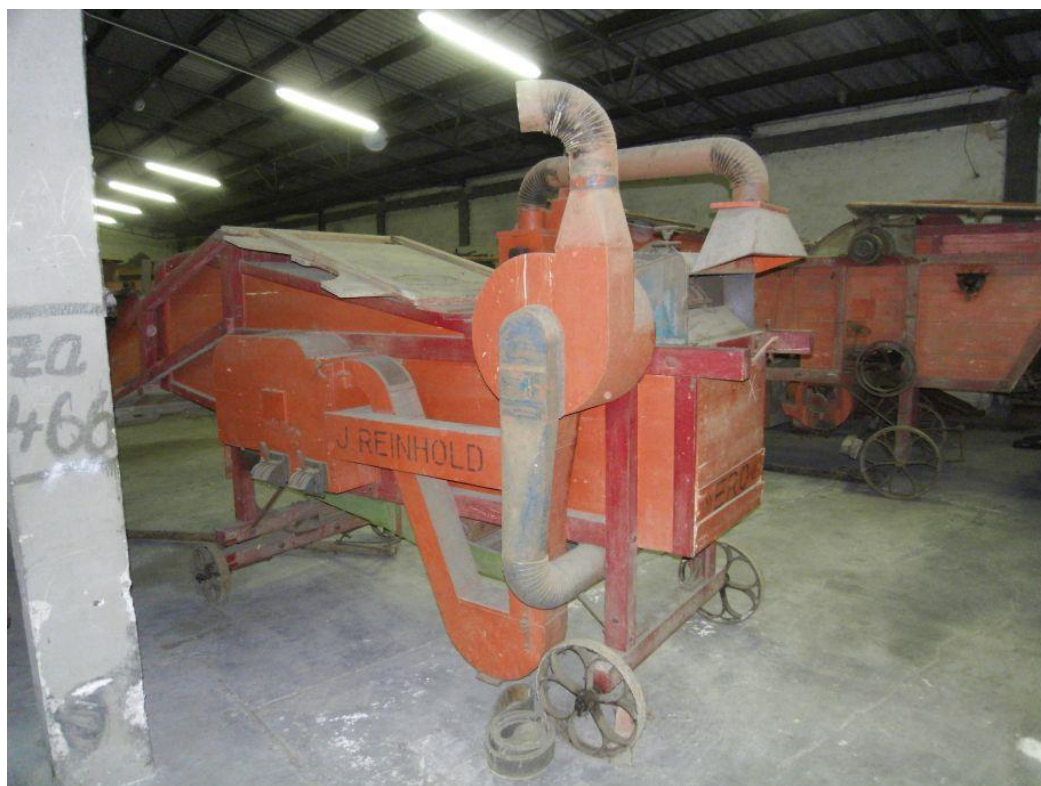
Dřevěné konstrukce mlátičky jsou přirozeně opotřebované provozem. Vál je demontován, položen na temeni stroje. Mlátička je masivně natěna prachem a zbytky obilí.

**Obr. 2** Celkový pohled na zadní část mlátičky se sacím ventilátorem, vál je demontován.

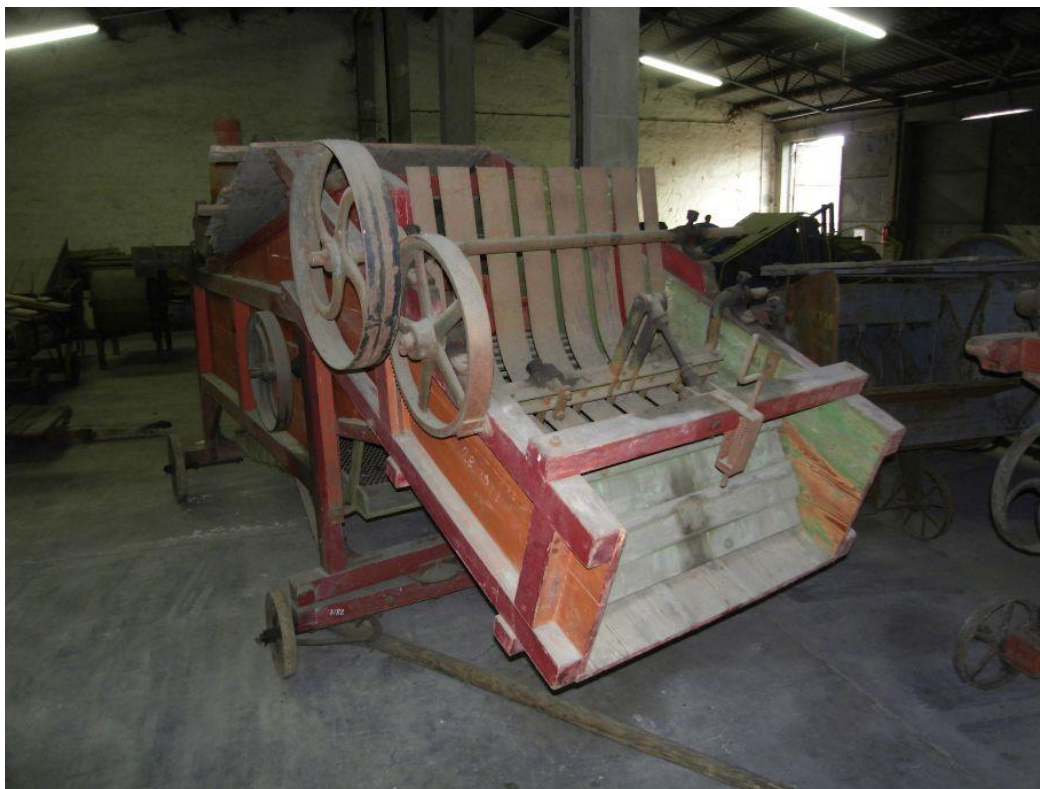
**Obr. 3** Přední řelo lis na slámu.

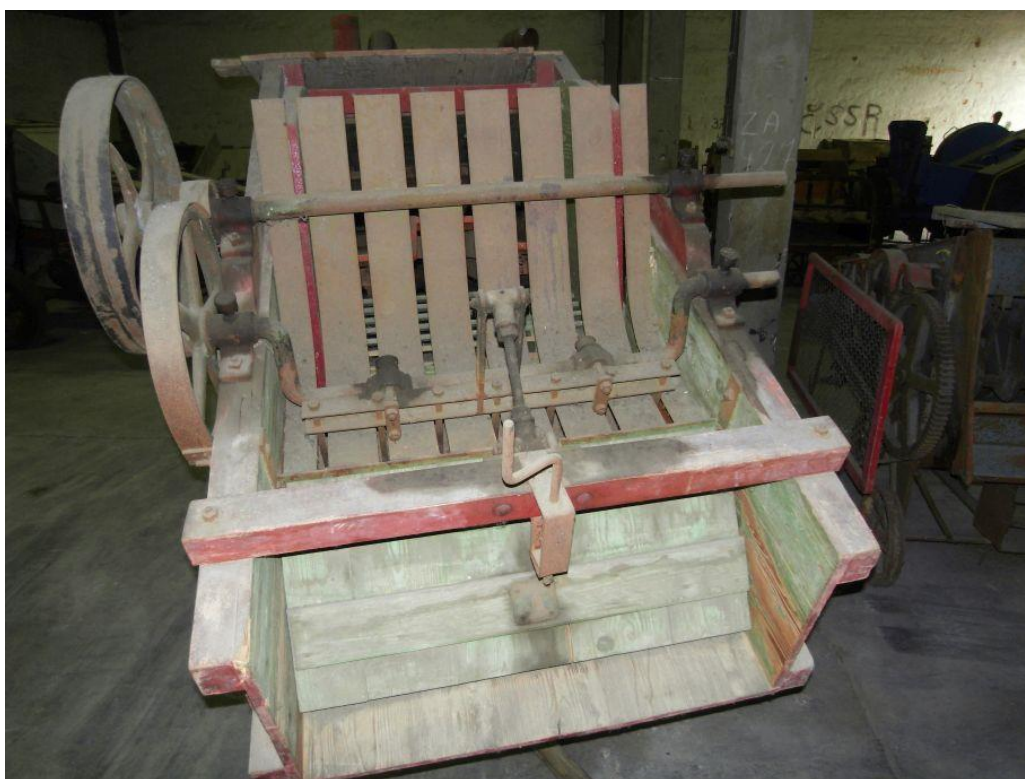
**Obr. 4** Detail lisu, všechny díly jsou korodovány. Ložiska jsou obalena smětí prachu s olejem.

Všechny **železné díly** se nejprve zbaví oleje, pokud je přítomen (týká se pohyblivých částí pohonu), povrchy se odmastí a mechanicky očistí. Korodovaná místa se ručně zbrousí nebo okartáčují tak, aby nedošlo k poškození zachovaného nátěru a poté se pasivují taninem. Doplní se dva chybějící ploché kožené šmeny. Jejich konce by měly být spojené šitím, konzervace šmení se provede balzámem na kůži (se vřelým voskem).

Při montáži mlátičky je třeba dbát na to, aby odmaštěné pohyblivé díly byly v malé míře opatřeny namazány a zůstaly volně pohyblivé. Použije se směs silikonového oleje s grafitem nanášená štětcem, mazivo nesmí vytékat. Staufferovy maznice se ponechají prázdné.

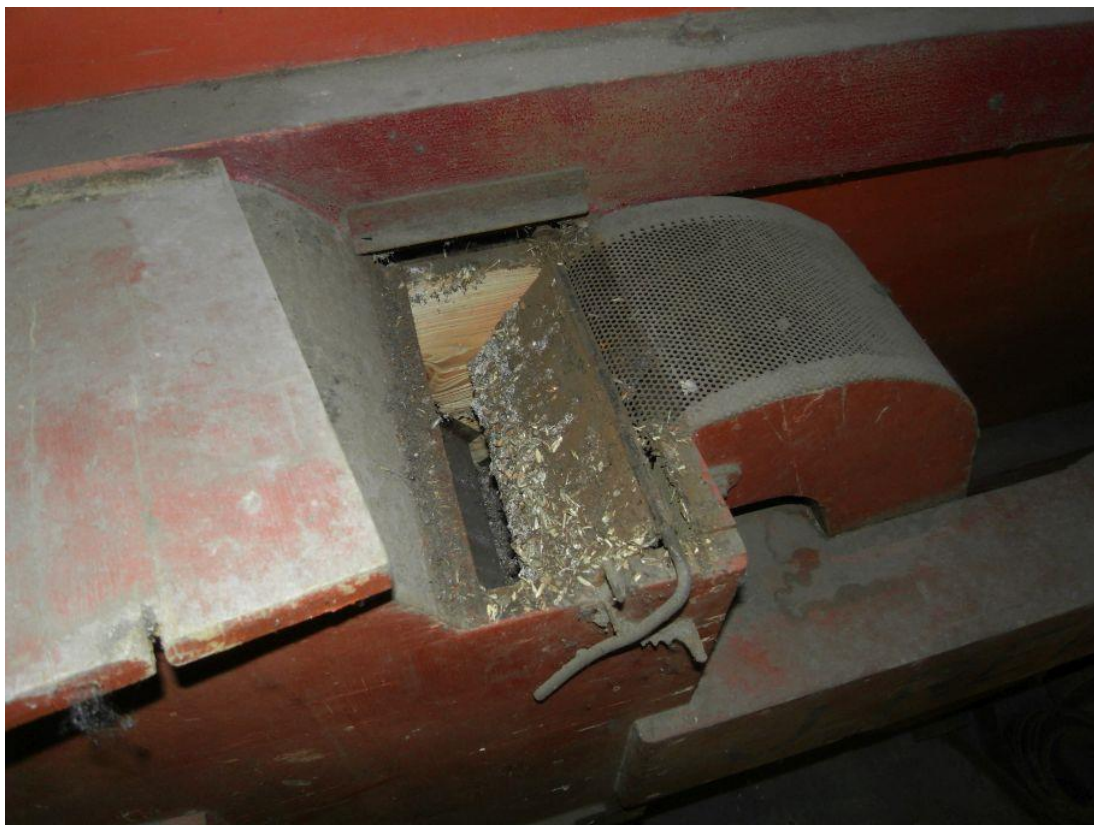
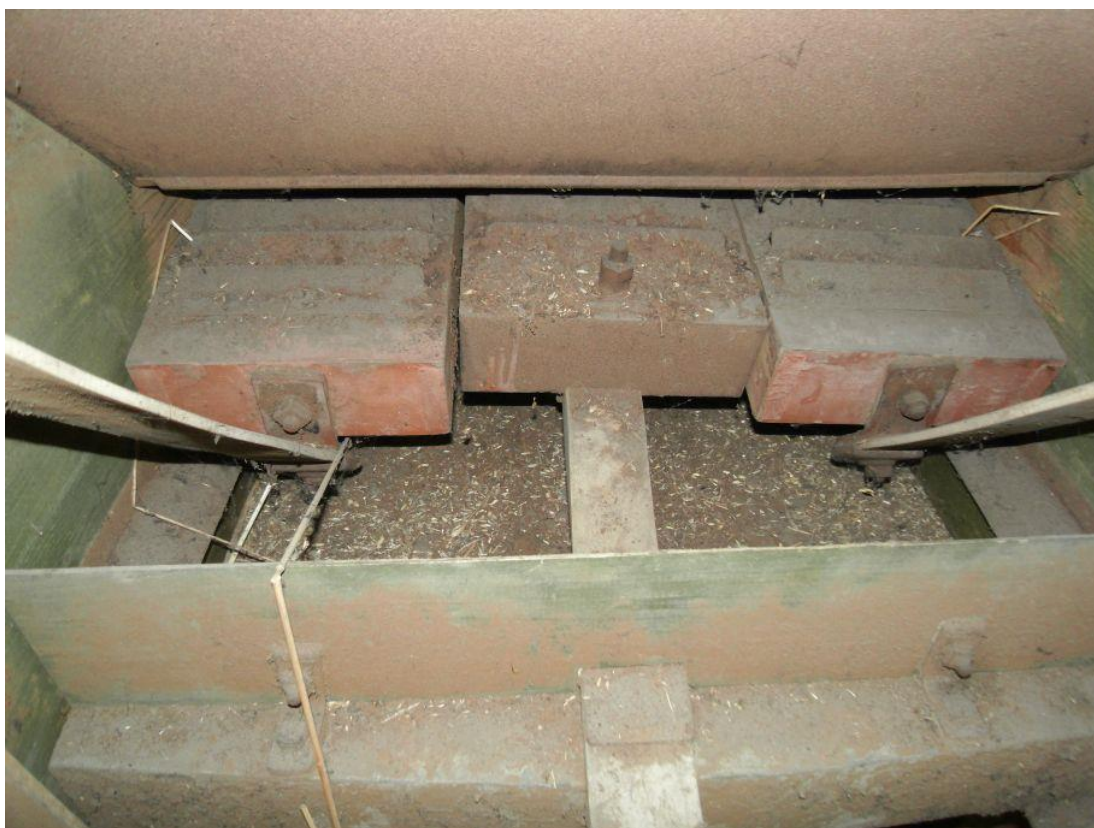
**Obr. 5 ñ 6** Vnitřek mlátičky je silně znečištěn prachem a zbytky obilí.

Před započetím restaurátorských prací musí být stroj v maximální možné míře rozložen a díly zbaveny mechanických nečistot, zvláště prachu a zbytků obilí.

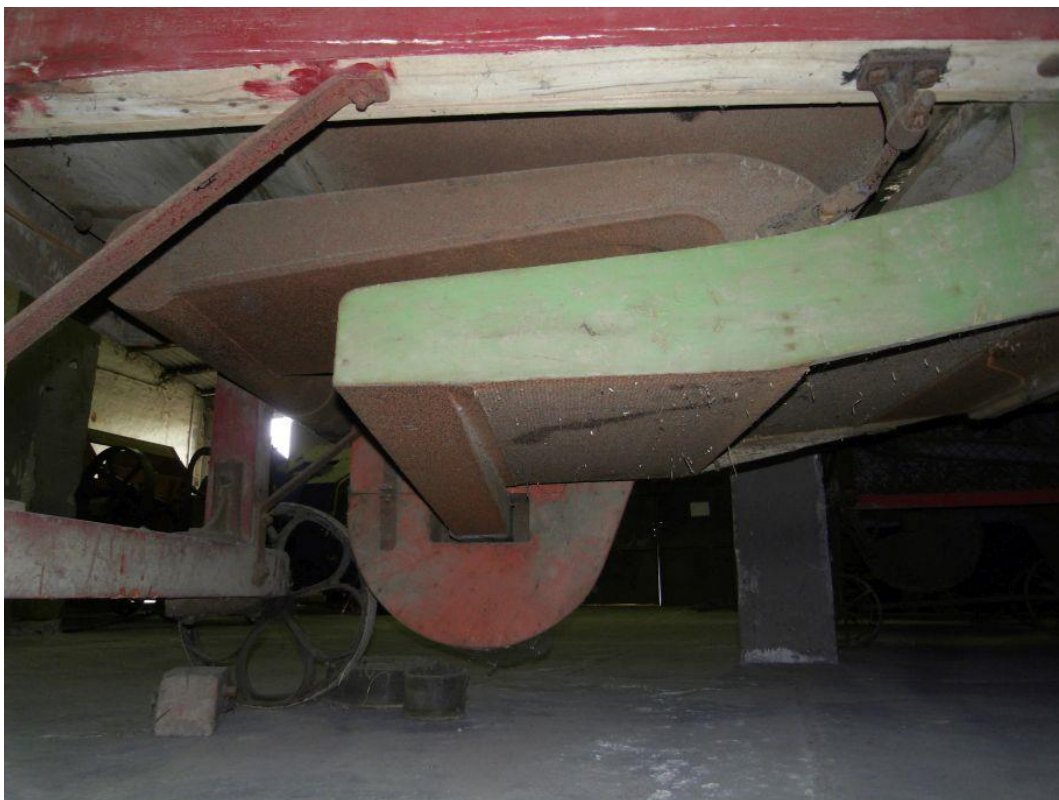
Mlátička je kompletní vyjma dvou hnacích plochých šmení na boku stroje. Korozní napadení kovových částí je plošné, nátěry zachovány jen ve fragmentech. Plechové díly (vedení vzduchu, plechy pod síty a d.) a kola jsou korodovány souvisle.

**Obr. 7** Plošná koroze plechových dílů vespod stroje. Konstrukce rámu postrádá nář.

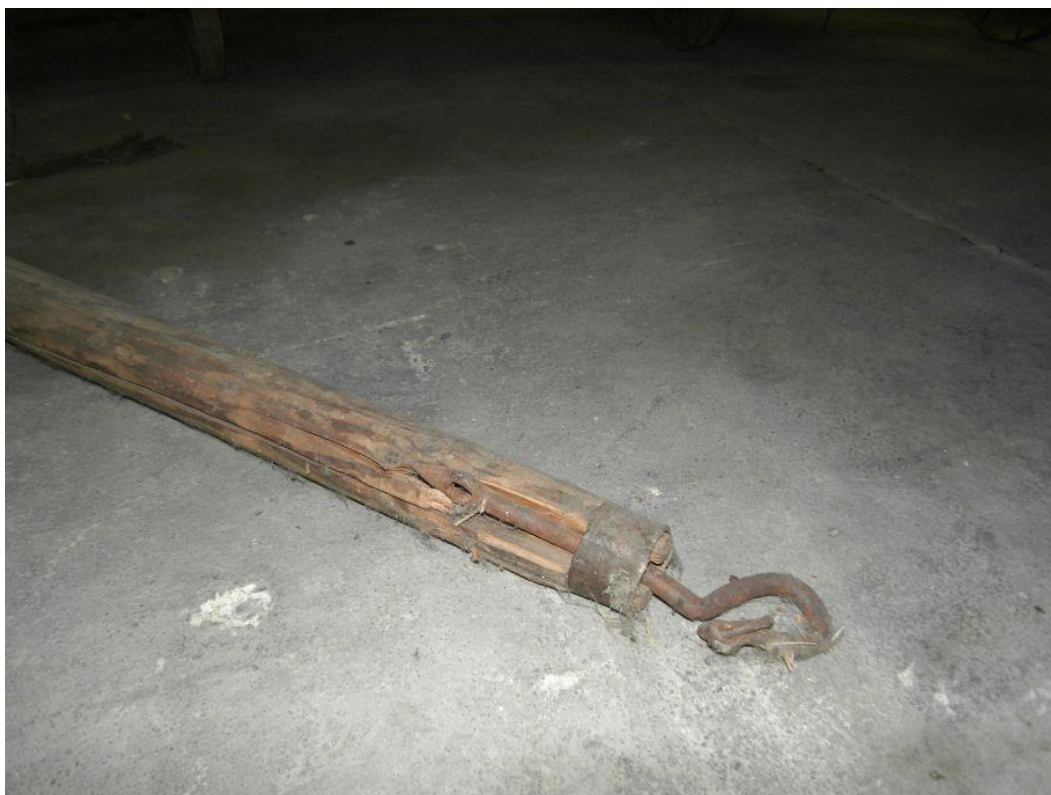
**Obr. 8** Rozdrcená oj.

Dřevěná oj je na konci roztrhaná. Protože lze očekávat, že za ní bude mlátička občas vlečena a oj bude potřebovat nějakou manipulaci, doporučuji vyrobit novou ze smrkového kmínku s pouhým stávajícím kování. Nová oj musí rovněž projít sanací.

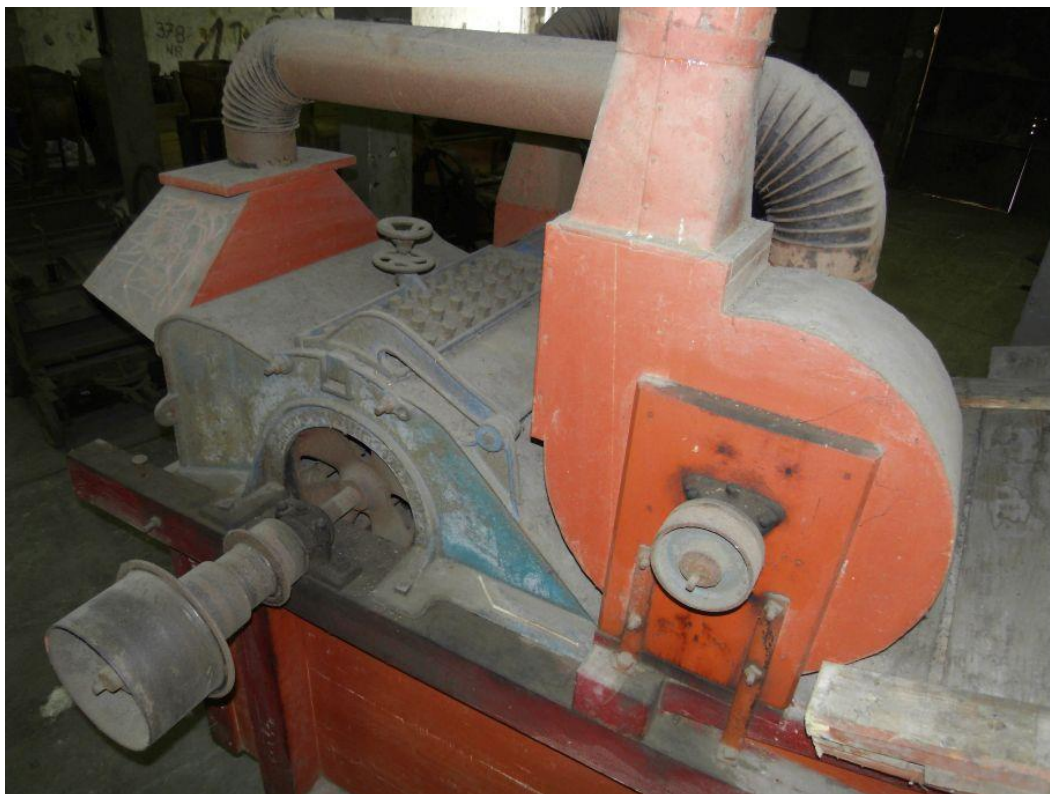
**Obr. 9** Detail skříně mláticího bubnu s fragmenty modrozeleného nátěru. Chybějící šrouby k pohonu ventilátoru.

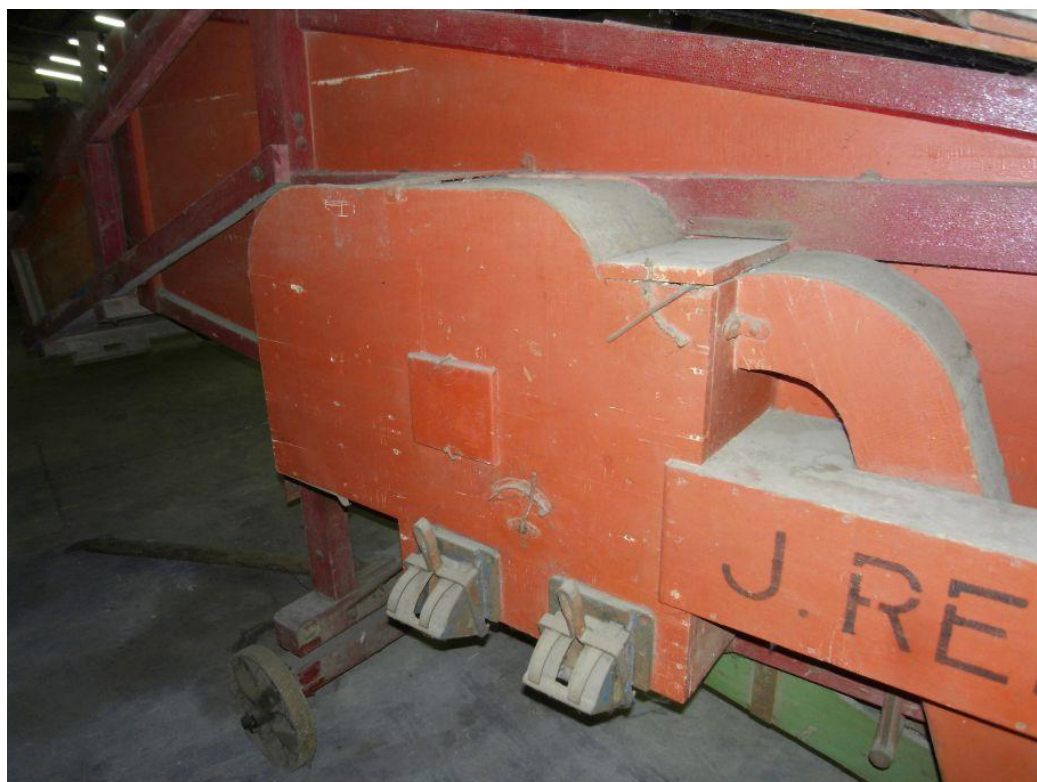
**Obr. 10** Dva pytlotaře. Na skříně jsou originální nápisy, které je třeba nepoškodit během likvidace stroje.

Všechny **dřevěné díly** musejí projít sanací proti dřevokaznému hmyzu. Vzhledem k rozměrům skříně mlátičky bude třeba zvážit buď termosanaci a nebo, pokud by rozložení skříně nečinilo problémy a nehrozilo by její poškození, lze rozmontované díly sanovat ozařením v komoře Středoevropského muzea v Roztokách u Prahy. Při mechanickém řízení skříně je třeba dbát na zachování originálních nápisů na stroji.
