# Mlýnek

## restaurátorský záměr

## **Mlýnek - fotodokumentace**

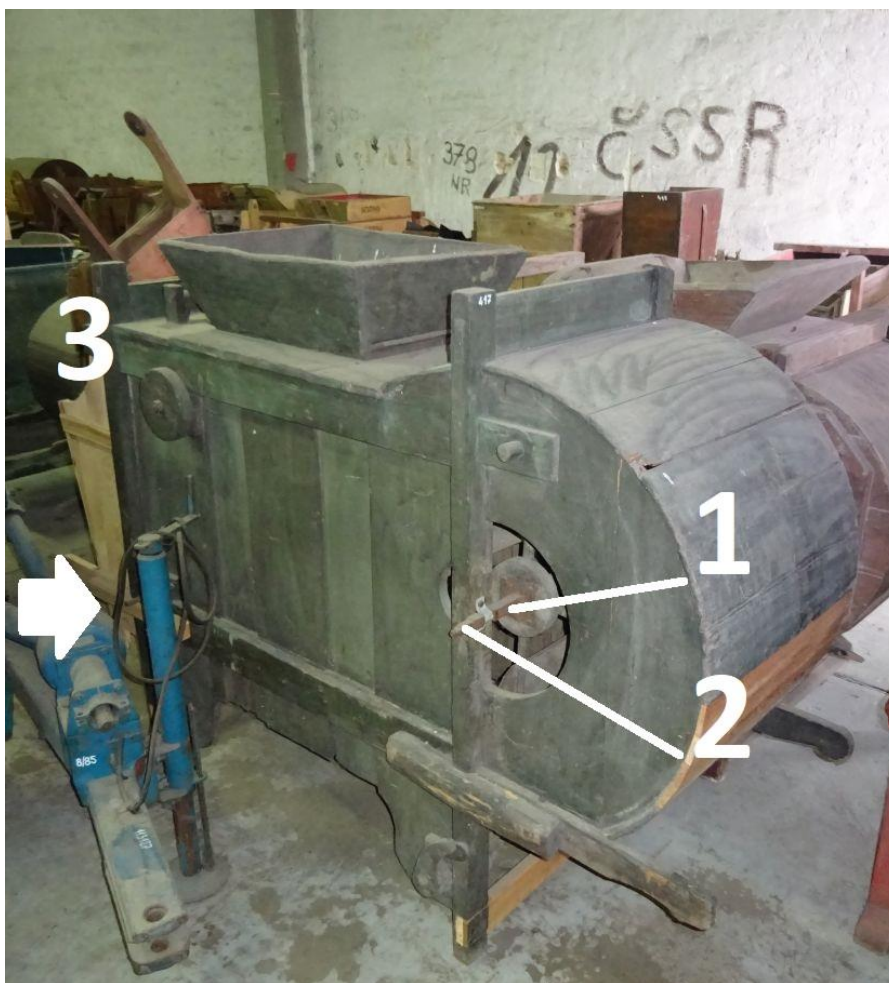
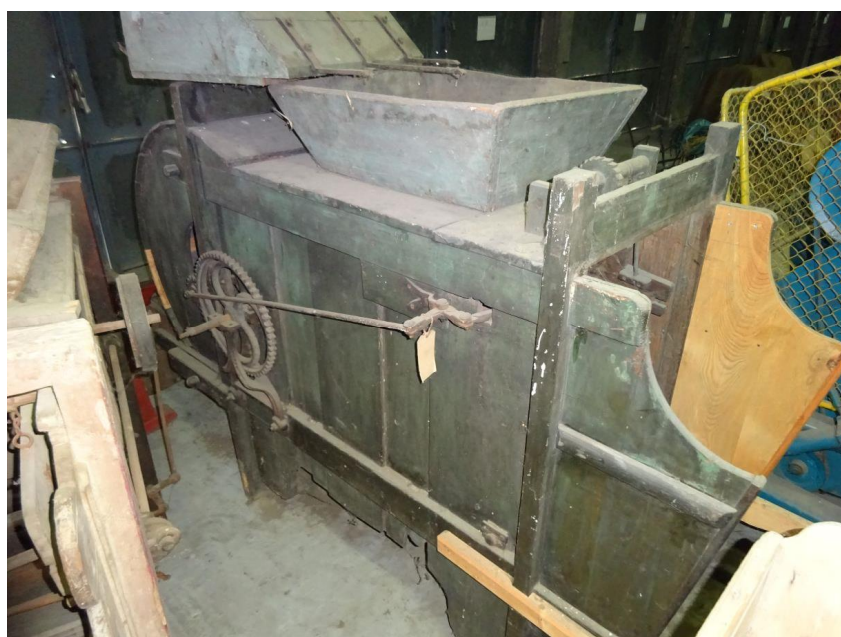
**Obr. 1 a 2** Lsticový mlýnek, celkové pohledy. Díly pohonu: 1- chybějící šímenice spojená s protěží šímenicí (3), která je zachována. 2 a chybějící kotouč s výstředným řepem, který byl táhlem propojen s ramenem k pohonu dolního síta (šípka).

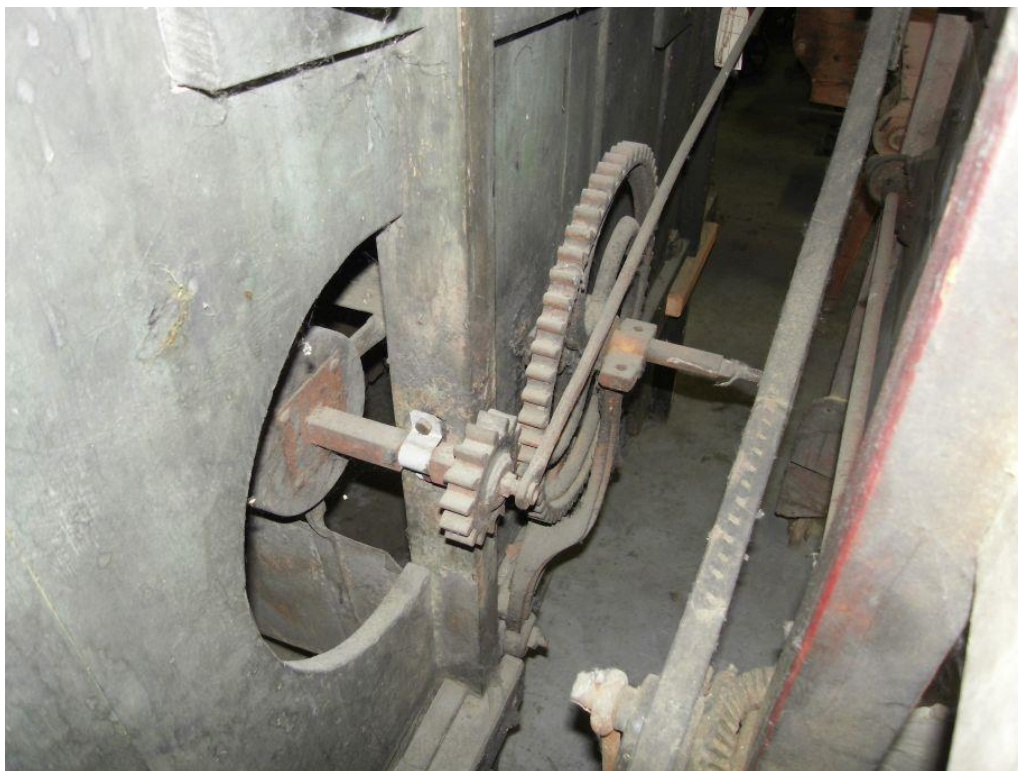
**Obr. 3** Na levé straně stroje chybí hnací kliky. Ložisko hřídele kliky postrádá víko, hřídel ventilátoru má namísto ložisek jen provizorní plechové těsníky.

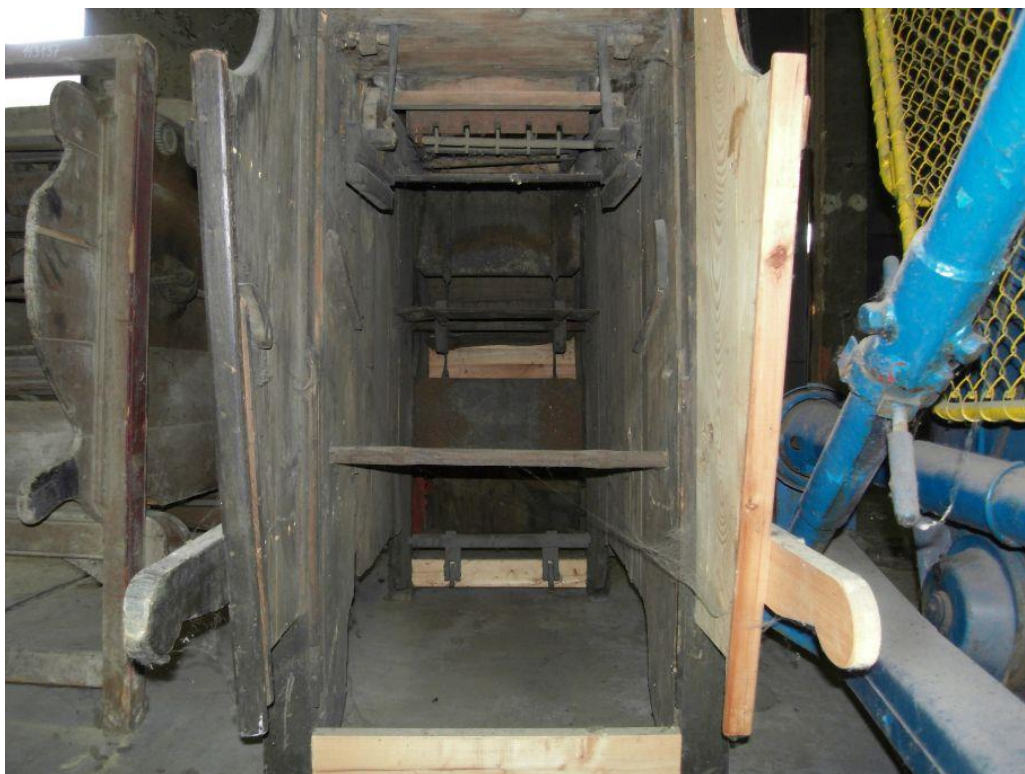
**Obr. 4** Pohled do téměř prázdné skříně stroje. Chybí obšita, hlavy, desky a další vybavení. V pozadí ventilátor s plechovými lopatkami.

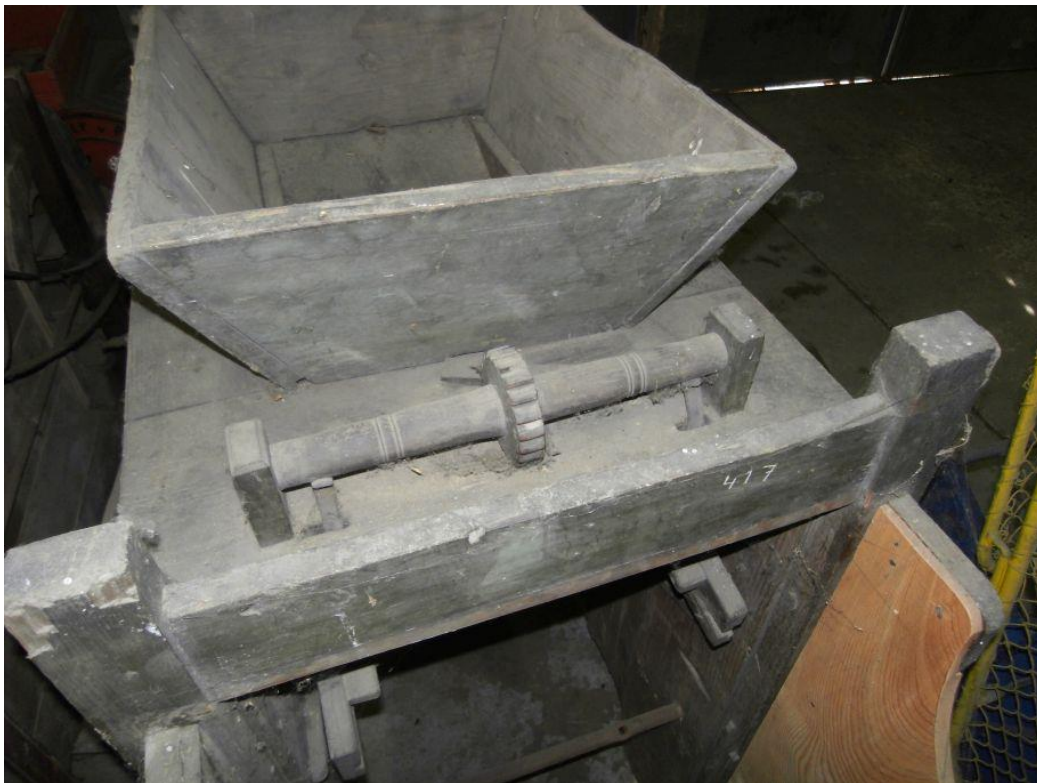
**Obr. 5** Násypka a rohatkový mechanismus k aretaci poňadovaného sklonu prvního síta.

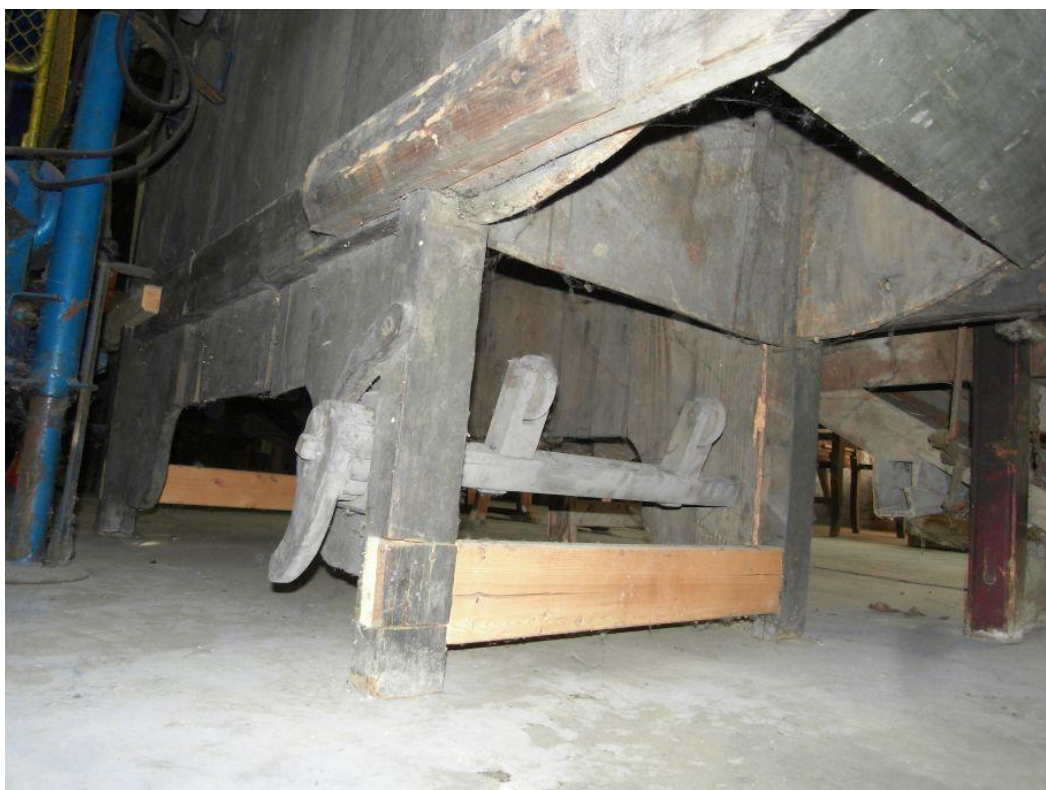
**Obr. 6** Spodní síto spočívalo svým dolním koncem na rolnách, které byly stavitelné pomocí západky, čímž se nastavoval i sklon síta. V bedně ventilátoru chybí prkénka.
