# **Łistil ka krupic**

## **restaurátorský záměr**

**Praha, Šíjen 2017**

## **Љистil ka krupic - fotodokumentace**

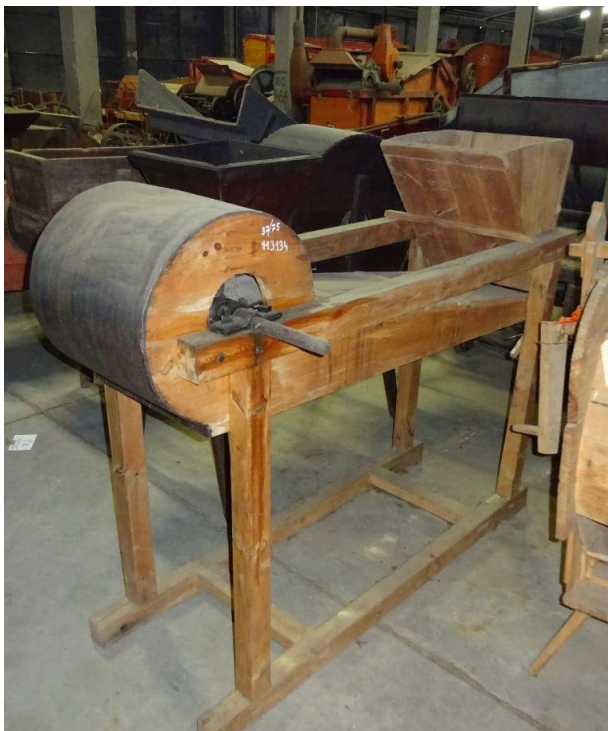
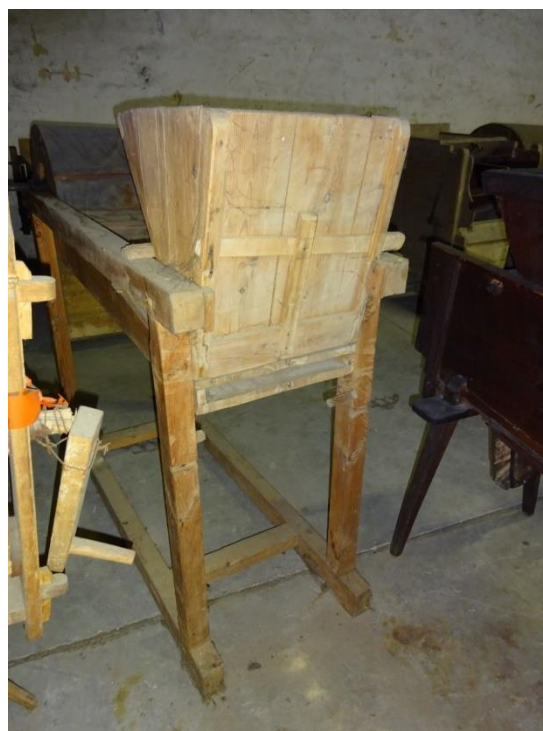
**Obr. 1-2** Łistij ka krupic - celkové pohledy.

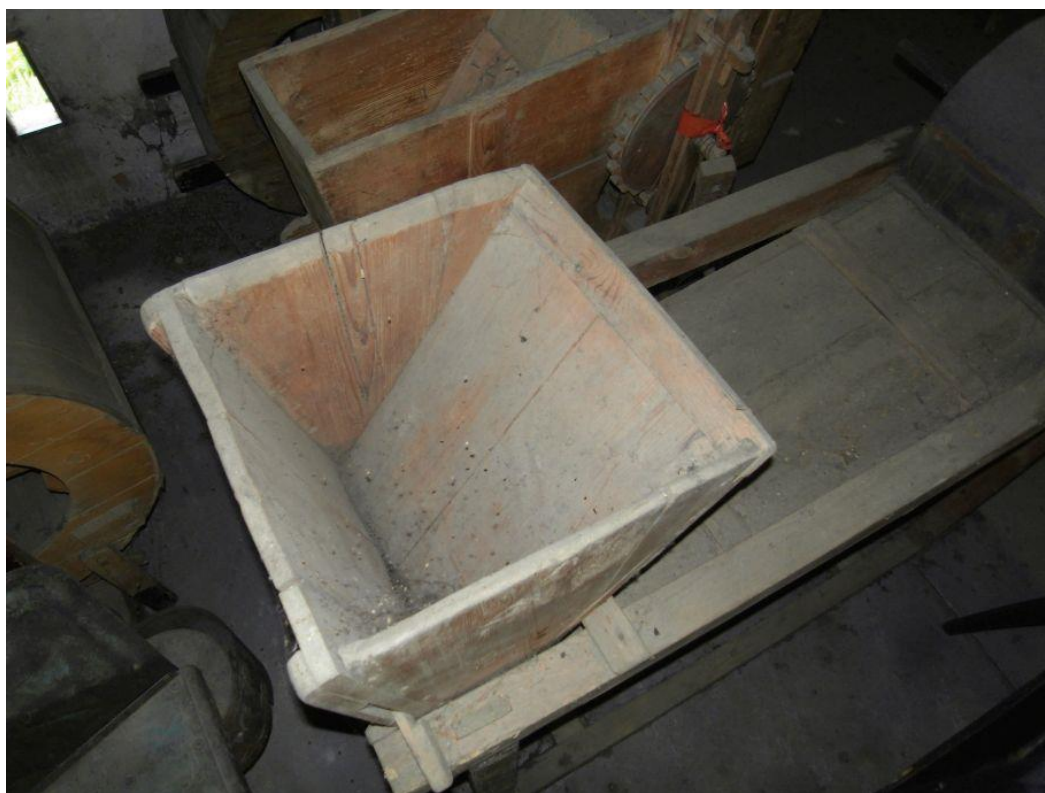
**Obr. 3** Násypku i ostatní rozeschlé díly doporučí uji slepit nebo zatmelit.

Všechny **dřevěné díly** musejí projít sanací proti dřevokazným parazitům. Vzhledem k malým rozměrům skříně istiky ji lze sanovat ozášením v komoře Středoevropského muzea v Roztokách u Prahy. Doporučuji slepit praskliny a rozklížení dílců, např. bílým akrylátovým lepidlem na dřevo (Dispercol D3), případně i praskliny vyplnit brousitelným

tmelem na dřevo shodného odstínu a spáru zalístit ručním obroušením. Doporužuji zjistit provedení výsypného glabu (nebo stolu) a doplnit jej. Nové dřevo musí být rovněž sanováno a jeho barva se sjednotí se zbytkem lísťky lazurou vhodného odstínu. Detaily šegění jednotlivých chybějících dílů doporučuji projednat před restaurováním s kurátorem sbírky.

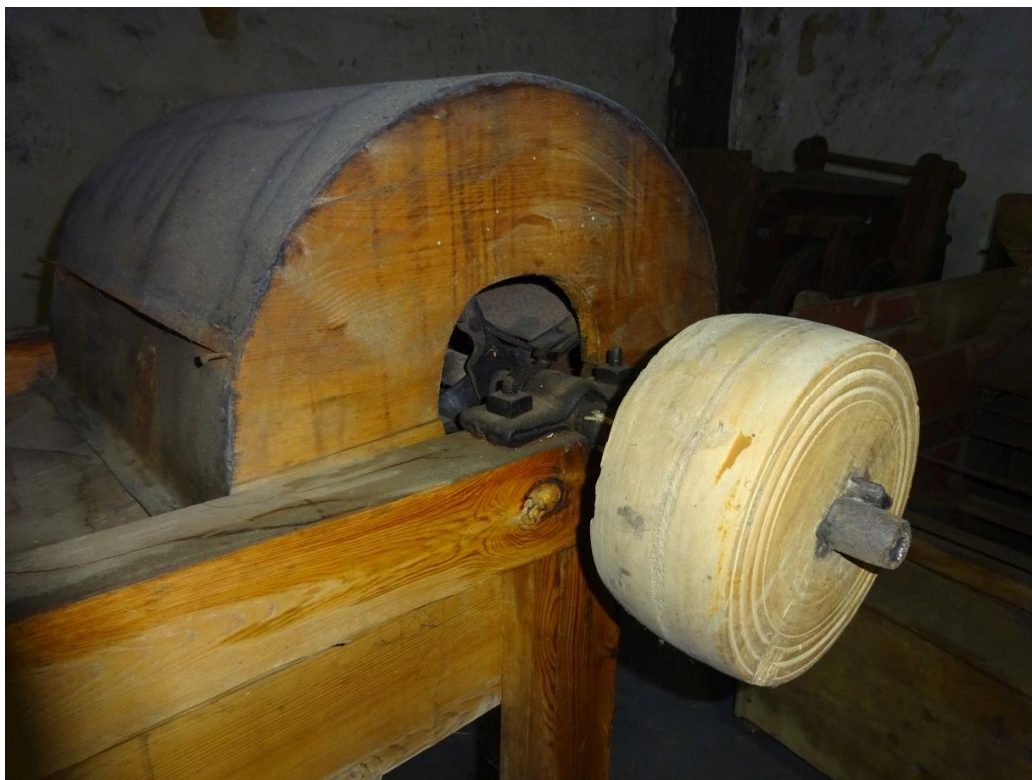
**Obr. 4** Detail dřevěné hnací šmenice, vlevo je vidět rozvolňný spoj oplechování ventilátoru. Na dřevě jsou skvrny po tanátu.

Všechny **železné díly** se ručně zbrousí nebo okartálují a poté se pasivují taninem. Při montáži doporučuji namazat mírně uložení hřdele ventilátoru, aby se mohl bez odporu pohybovat. Použije se směs silikonového oleje s grafitem nanážená štětcem. Plechový obal ventilátoru se sejme a konzervuje stejným způsobem. Hřebíky pro oplovné upevnění se použijí nové, stejné velikosti.

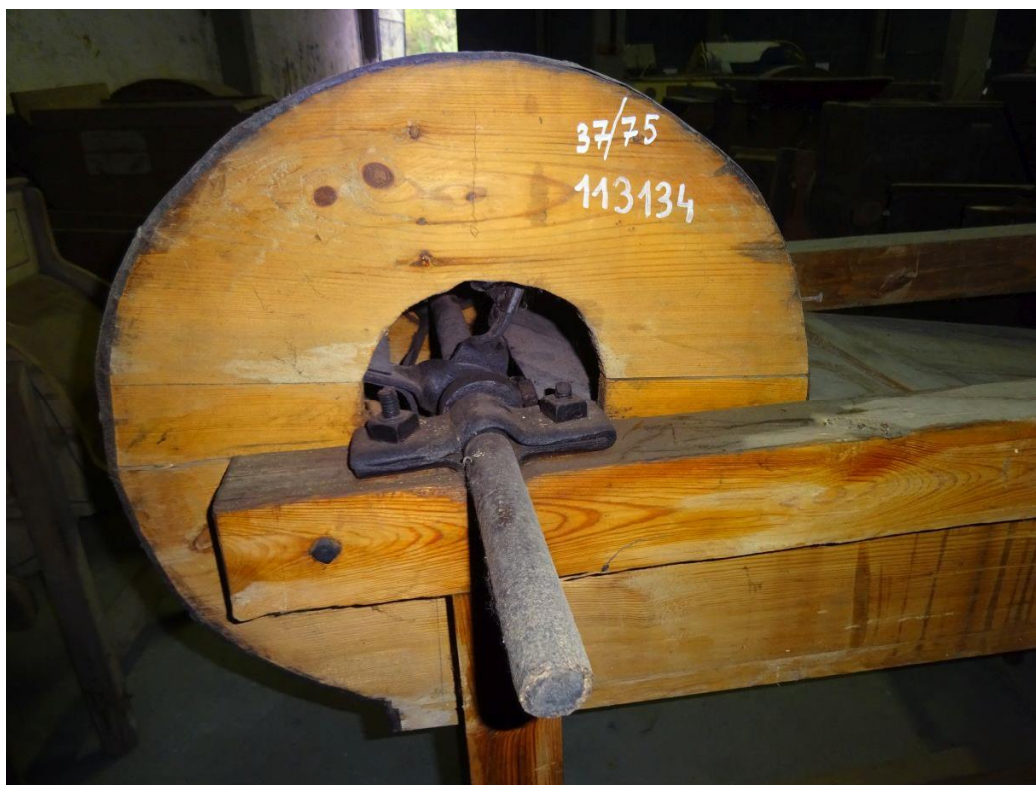
**Obr. 5** Hřdel na opačné straně ventilátoru. Je dobře patrné dřevě provedené tanátování kovových dílů. Inventurní číslo doporučuji přemístit na sokl stroje.

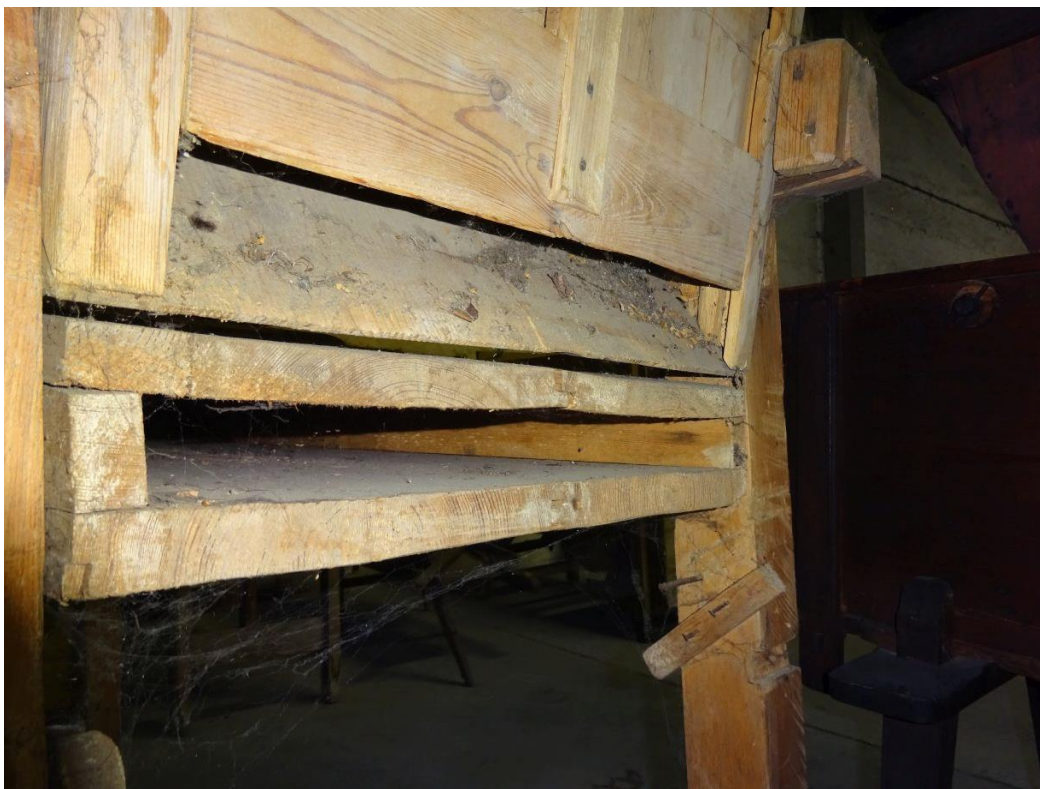
**Obr. 6** Detail otvoru v násypce uzavíraného hradítkem. Na stojinové rámu vpravo je vidět stopa po upevnění glabu i stolu.

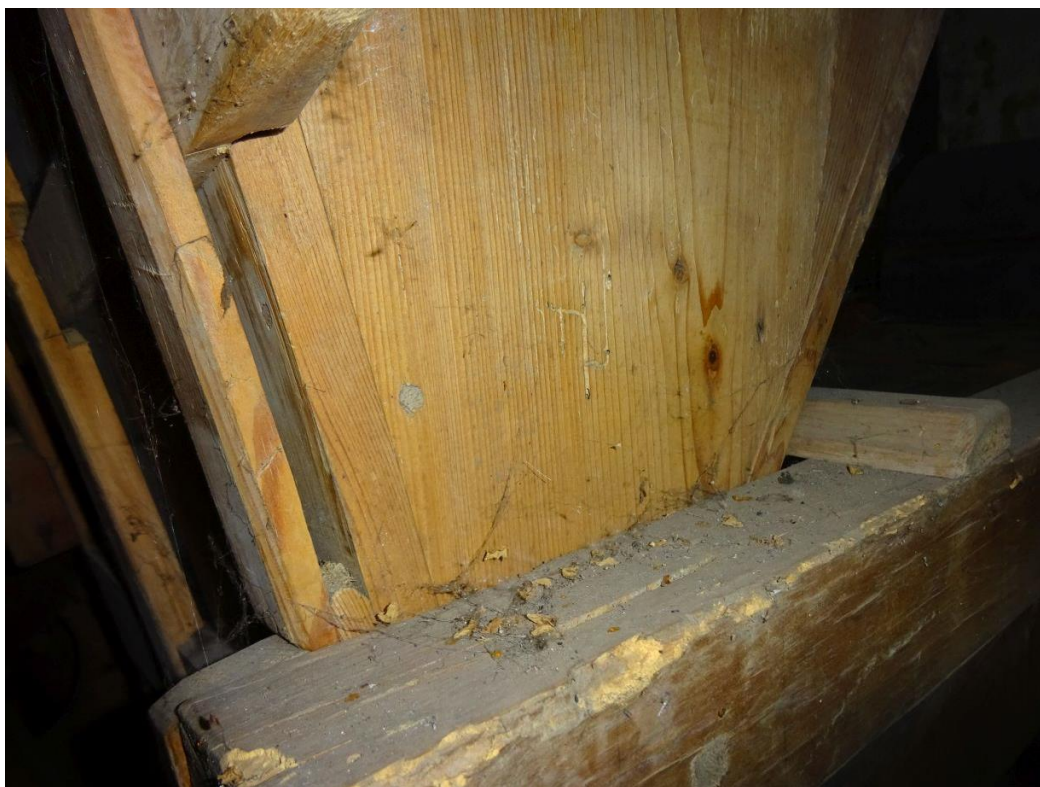
Fyzická kondice istiky je mimořádně špatná. Dřevěné konstrukce jsou přirozeně opotřebené provozem a zne iigtlny prachem, ale především masivně napadené dřevokazným hmyzem. Pod strojem jsou hromádky pilin. Vřtá spoje je rozklížená, místy je dřevo popraskané vlivem rozesychání.

**Obr. 7** Lístička je masivně napadena dřevokazným hmyzem.

Závěrečná **konzervace** všech kovových dílů se provede olejem, např. Ravel D. Před konečnou konzervací doporučuji ošetřit všechny dřevěné díly preventivním postřikem proti dřevokaznému hmyzu. Poté se provede konzervace dřevěných konstrukcí lněným olejem nebo Solakrylem.
