# VĚZ

## restaurátorský zámeček

Praha, Štítno 2017

## **Vřz - fotodokumentace**

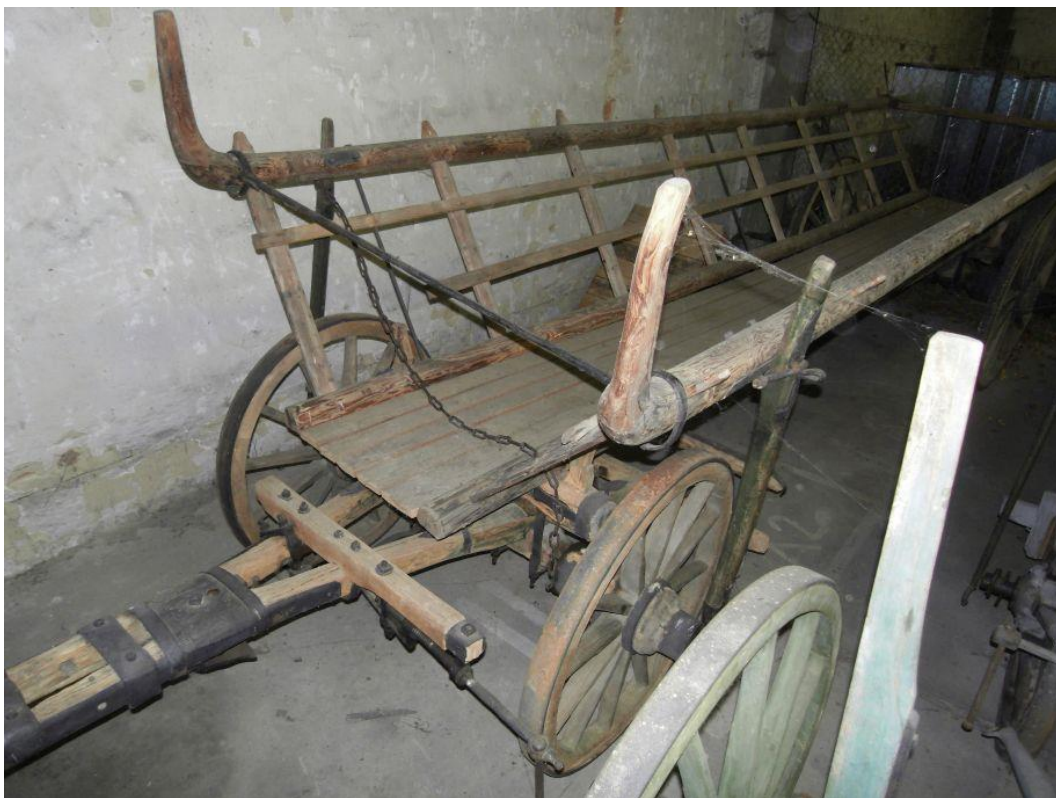
Vůz je kompletní, avšak silně opotřebený. Dřevěné konstrukce vykazují řadu prasklin, odštěpinů a omákaných míst. Celá konstrukce je rozeschlá, bez potřebné tuhosti. Starší (převodní) dřevěné díly jsou viditelně degradovány povrchovými (dřevo se drolí), avšak povrchy nejsou zažlé, naopak viditelně lesklé. Na vnitřních trámcích a paprscích kol jsou patrné zbytky starého zeleného nátěru a jednoduchý ražený dekor. Železné díly jsou jen minimálně zasaženy korozí, celý vůz nese stopy dřívě provedené konzervace. Chybí oj. Vážné mechanické poškození bylo nalezeno na loukotě pravého zadního kola, která je zničená dřevokaznou houbou. Celý vůz je masivně napaden dřevokazným hmyzem.

**Obr. 1** Celkový pohled na vřz.

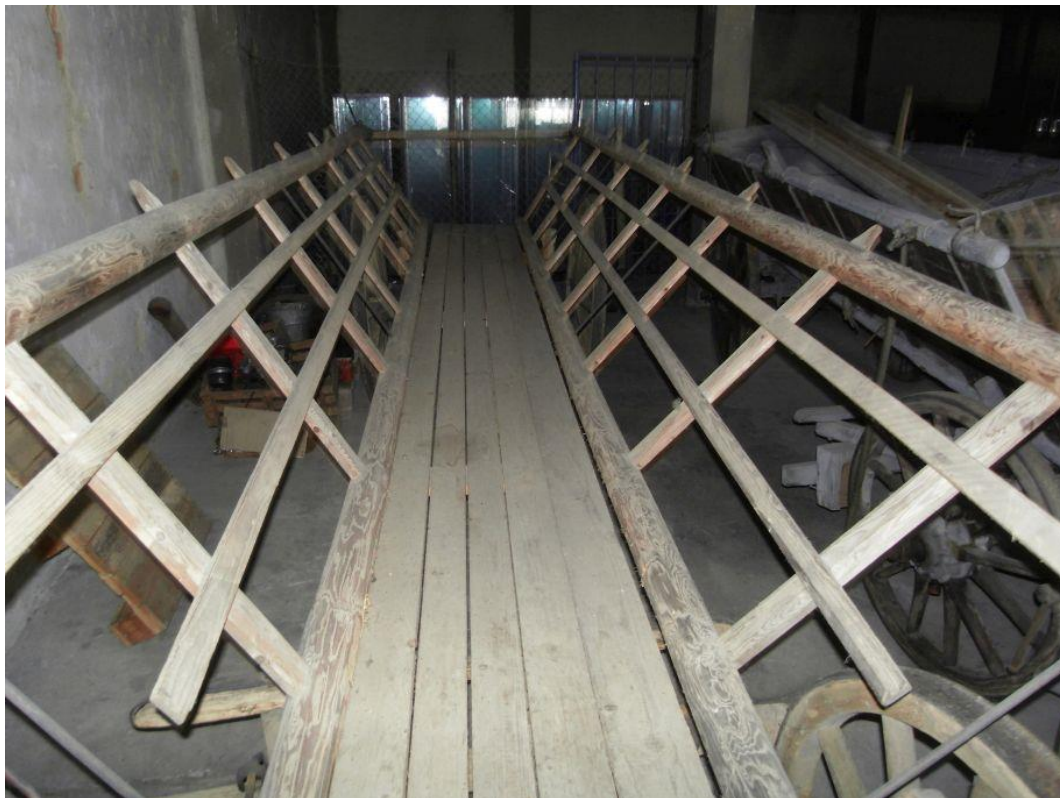
**Obr. 2** Loňná plocha a řebřiny.

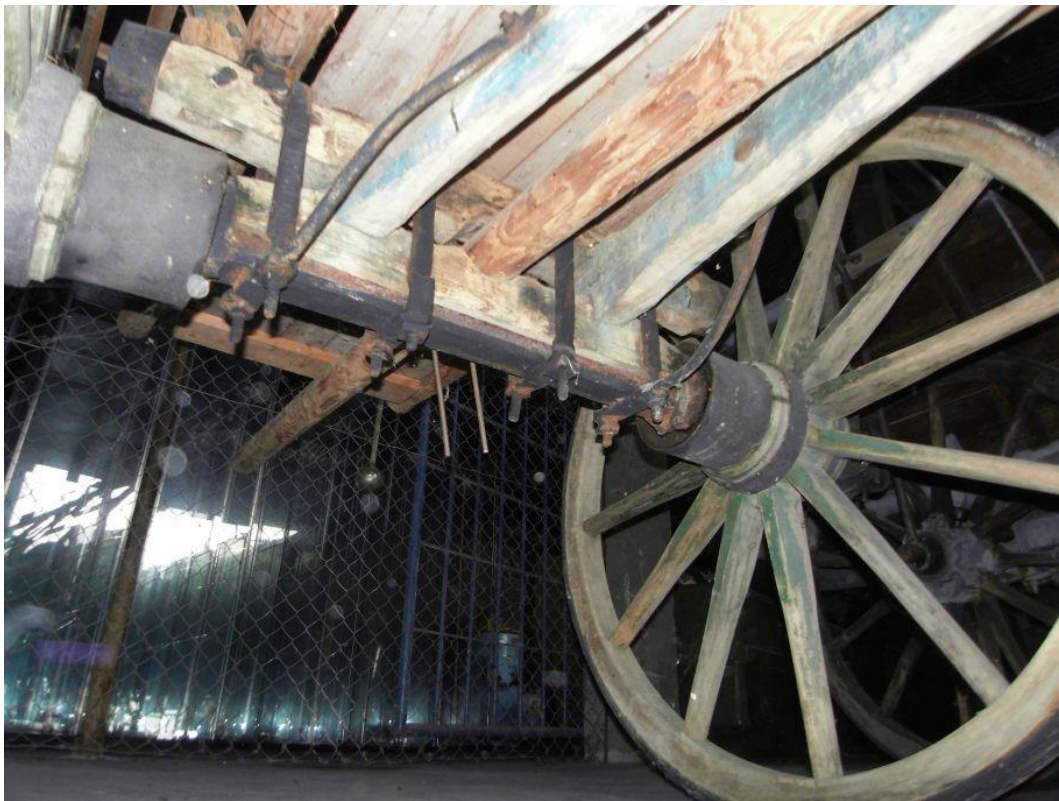
**Obr. 3** Zadní náprava. Trámce pod ložnou plochou a paprsky kol nesou zbytky zeleného nátěru.

Do sanovaných dřevěných konstrukcí doporučuji zasahovat jen minimálně t.j. provést jen ruční zhlazení (obroužení) potřhaných povrchů (např. těsky dole na klanicích). Nezbytná však bude kolářská oprava zničené loukotě pravého zadního kola a preventivní ošetření všech kol přípravkem proti dřevokazným houbám (např. Bochemit). Veškeré dřevěné díly se na závěr fixují Solakrylem a následně se provede zpočátek montáž vozu. Zelený nátěr nebude obnovován.

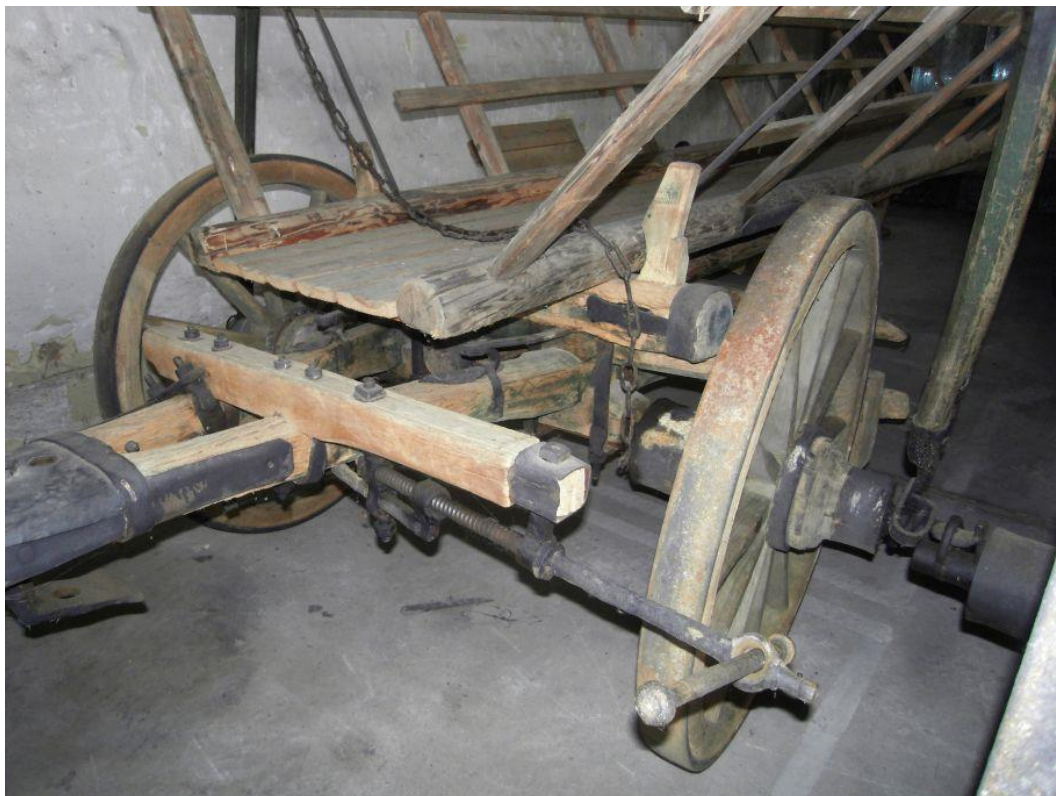
**Obr. 4** Detail mechanismu ruční brzdý, v popředí včetně s klikou.

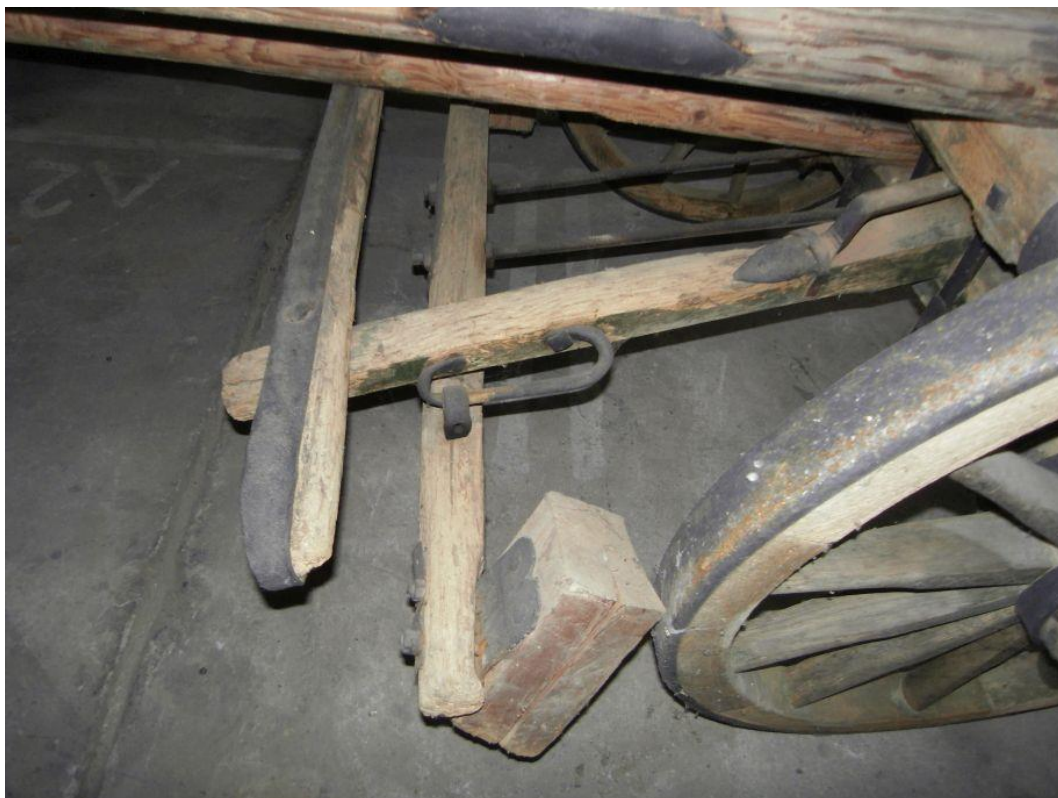
**Obr. 5** Uvolňná brzdová botka.

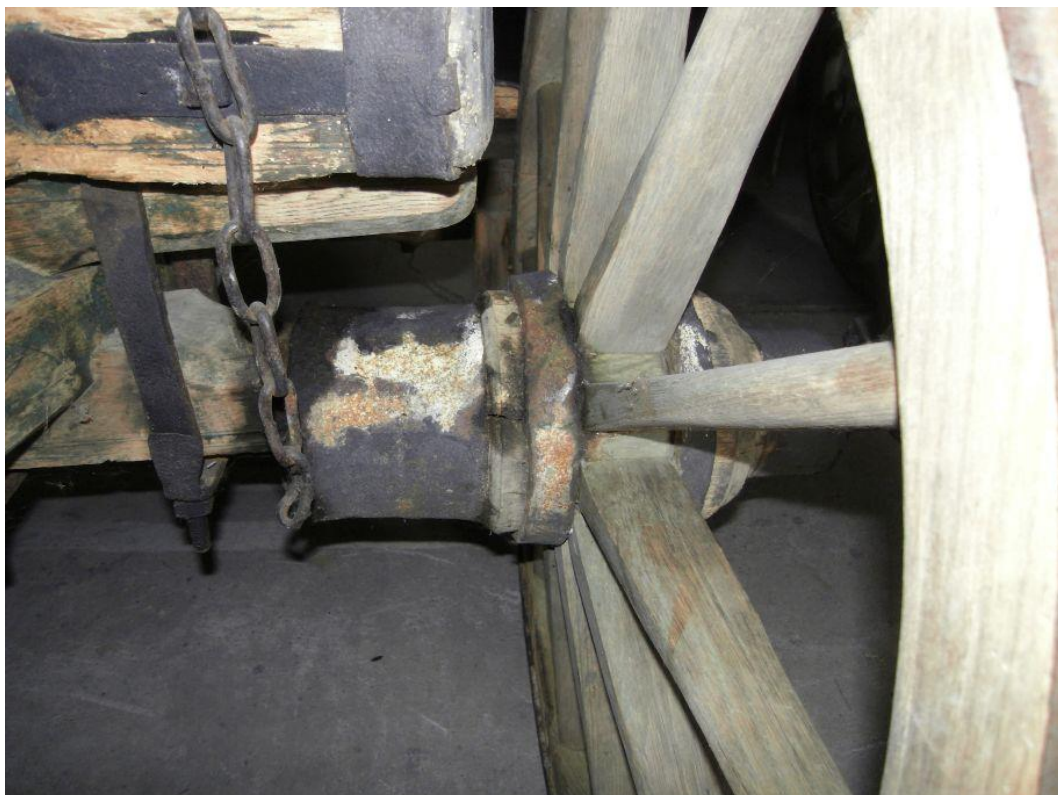
**Obr. 6** Stopy koroze na opascích náboje kola.

Doporučuji sejmout všechny **železné prvky** vyjma těch, kde by při demontáži hrozilo poškození dřeva (díly dobře usazené, neuvolněné nebo upevněné hřebíky) a provést jejich rekonzervaci ručním obroubením, pasivací taninem a konzervačním olejem, např. Ravel D. Pochopitelně z obou stran. Rekonzervace bude provedena i u demontovaného spojovacího materiálu. Nadměrně uvolněné spoje, např. hrouby připevňující brzdové botky, doporučuji zpevnit buď opravou a přetažením hroubů nebo vložením vhodných distančních kusů, pokud možno z kovu. Místa spojovací materiál chybí či doplní se tvarově shodným v lepeném

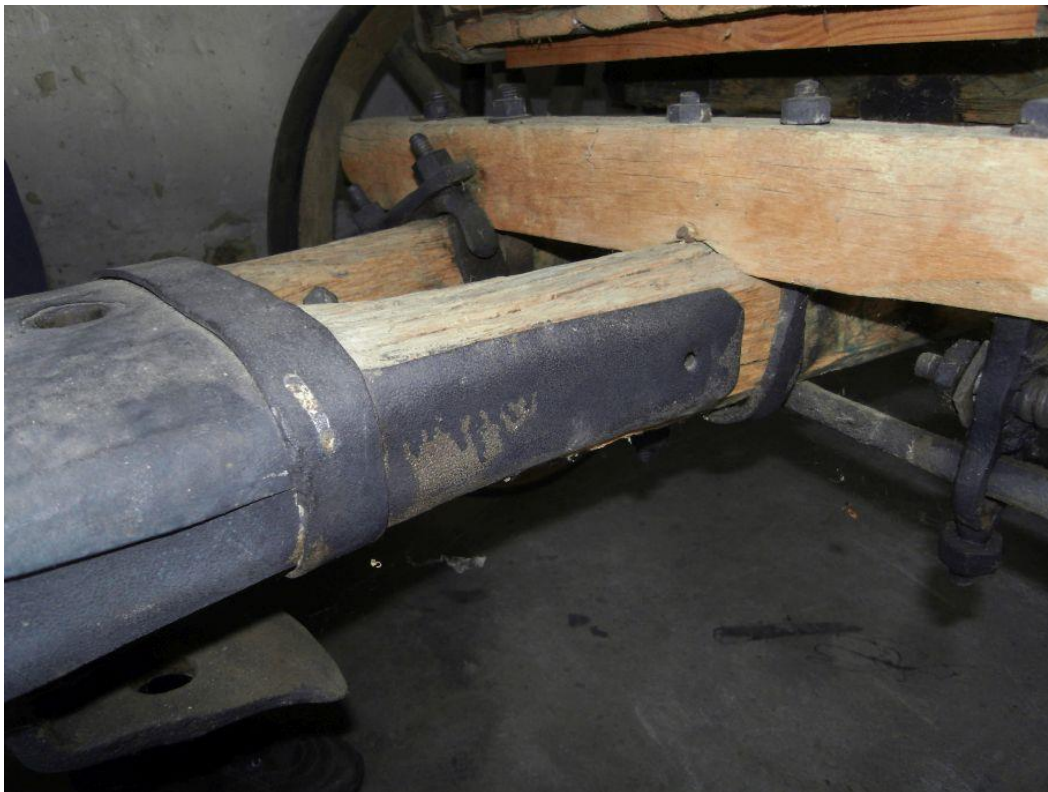
**Obr. 7** Všechny železné díly nesou stopy dřívější konzervace, zde je vidět zatěsnění tanátu na korodovaném povrchu. Konzervace však byla jen lástevná, zespodu vlninou chybí.

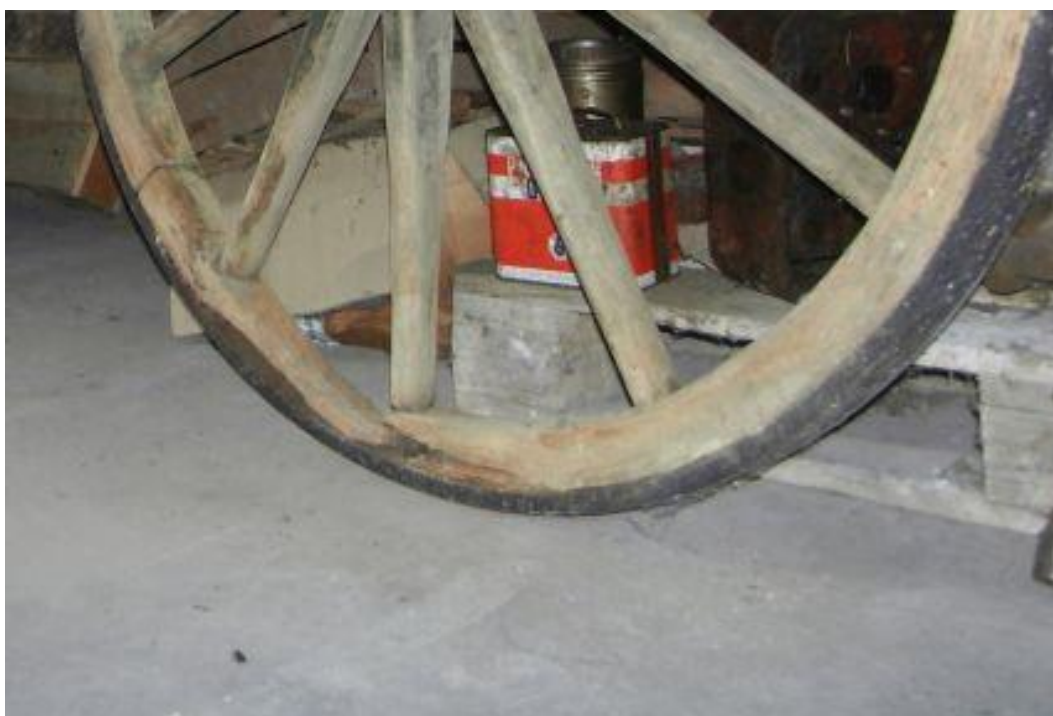
**Obr. 8** Detail loukotního kola zničené dřevotrubou houbou.

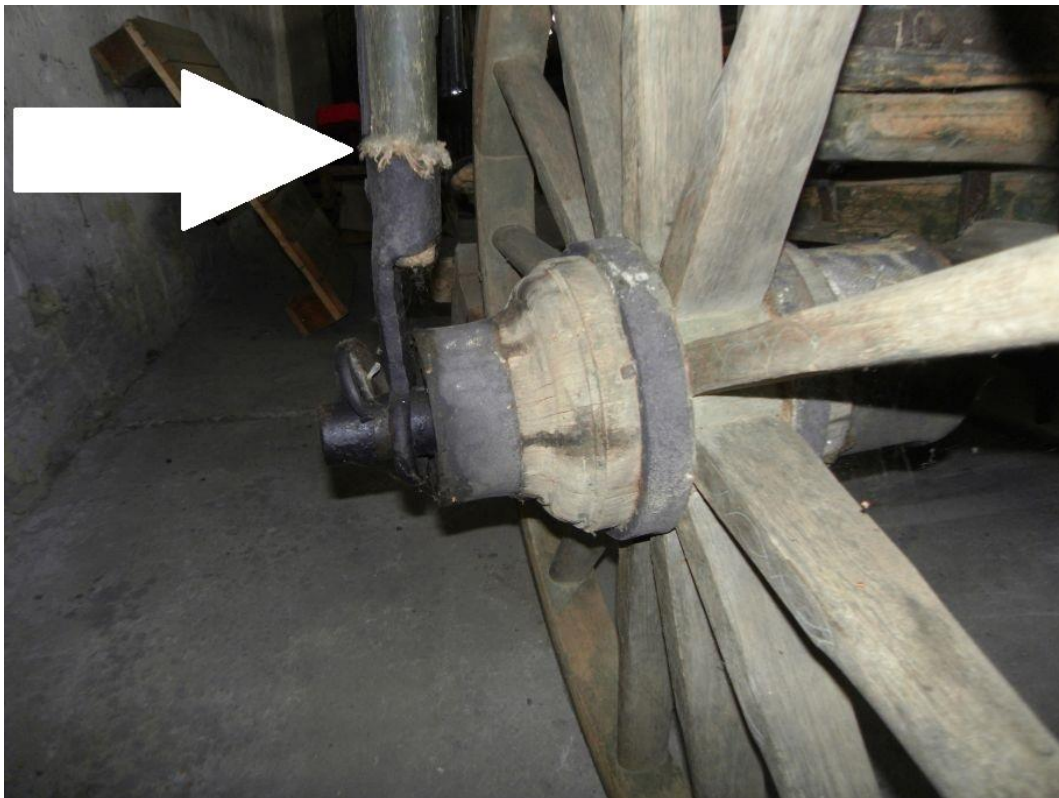
**Obr. 9** Detail poškození klanice naražením kovaného oka.
