# Mlátil'ka Lanz

## restaurátorský záměr

Praha, Šíjen 2017

## **Mlátiřka Lanz - fotodokumentace**

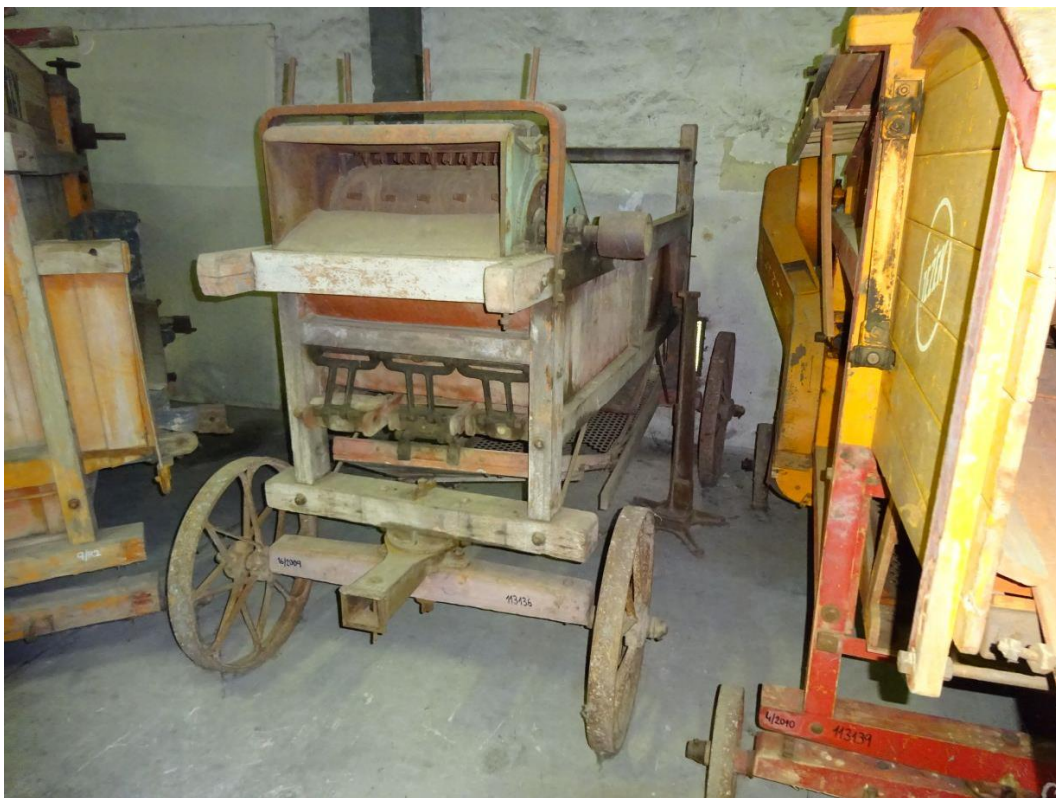
**Obr. 1** Mlátička Lanz - celkový pohled. Chybí oj.

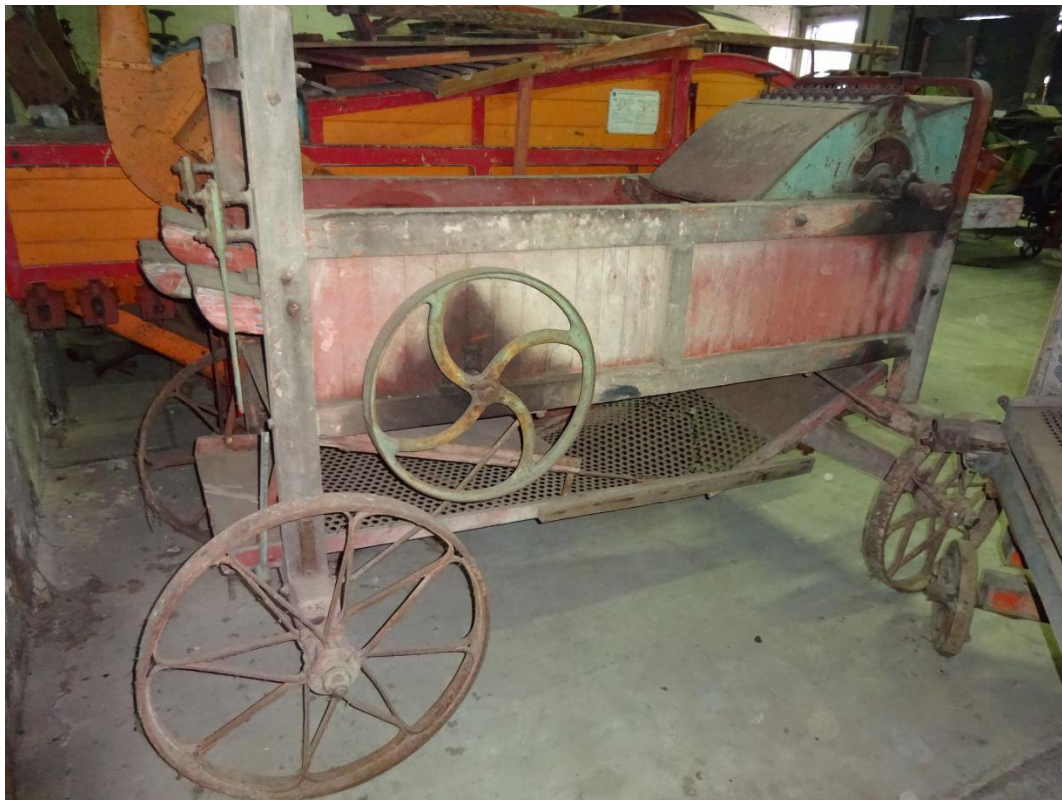
Dřevěné konstrukce mlátičky jsou přirozeně opotšebené provozem a znečišeny prachem, mazadly a zbytky obilí. Dřevěný rám síta je rozlámán a to včetně dřevěné dlahy přšbité hšebíky, pomocí níž byl opravován jeřstargí lom. Vlastní plechové síto s kruhovými otvory je deformované a roztržené. Pružný závěs síta je zlomen a to přes plechovou dlahu.

**Obr. 2** Celkový pohled ní pod strojem zlomené síto.

Zlomené bořnice rámu síta se vyrobí zcela nové podle stávajících, nově se vyrobí i neopravitelné síto z lerného ocelového plechu tl. 1 mm. Zlomený pružný závěs síta, pravděpodobně z jasanového dřeva, se vyrobí nový. Zlomené boky krajního vytěsadel se slepí (břně akrylátové lepidlo, např. Dispercol D3) a poté fixují plechovými dlahami upevněnými pomocí vrutů s pílkatou hlavou a nutou. Hlavy vrutů i dlahy je třeba opatřit protikorozním nátěrem v odstínu blízkém vínovému provedení vytěsadel. Zlomené stupně vytěsadel se buď slepí a nebo, v případě že by lepení línolo potíže, vymění se za nové. Deformovaný ochranný plech v prostředním vytěsadelu se vyrovná a po konzervaci vrátí zpět. Vyrobí se chybějící lžička, ke konci se zužující dřevěná oj zakončená madlem pro ruční tažení mlátičky (oko o průměru cca 150 mm z kulatiny Ø 15 mm jako u stabilních motorů).

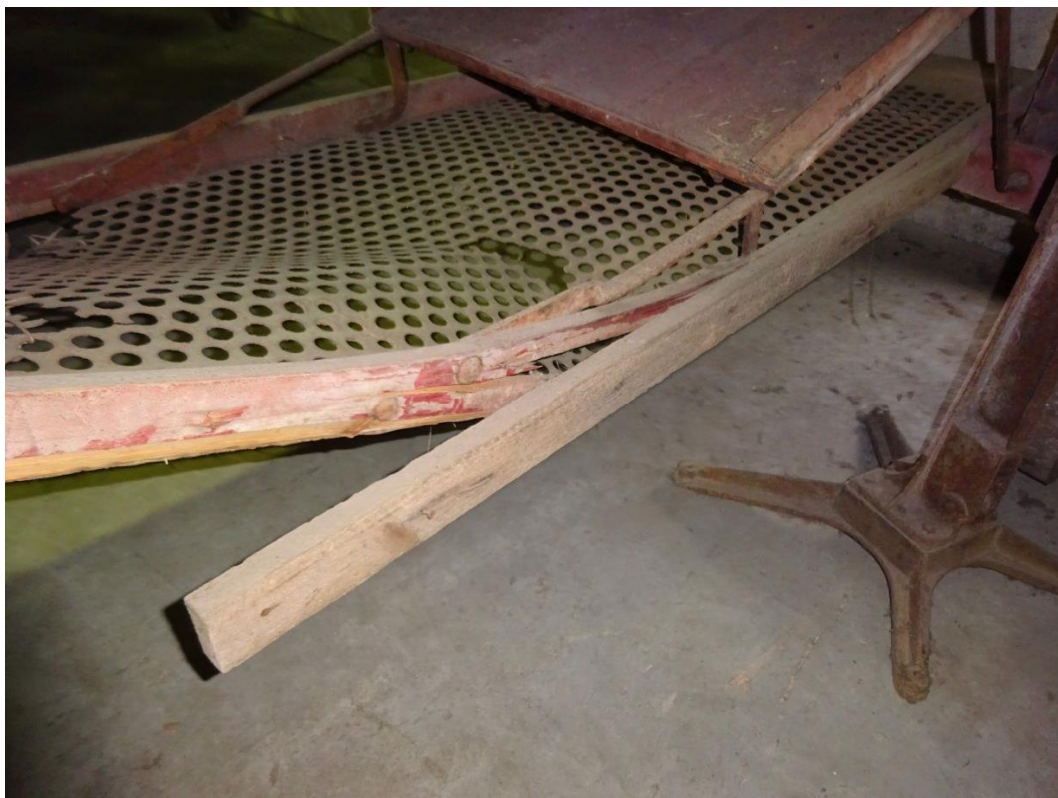
**Obr. 3** Detail zlámaného síta z opačné strany.

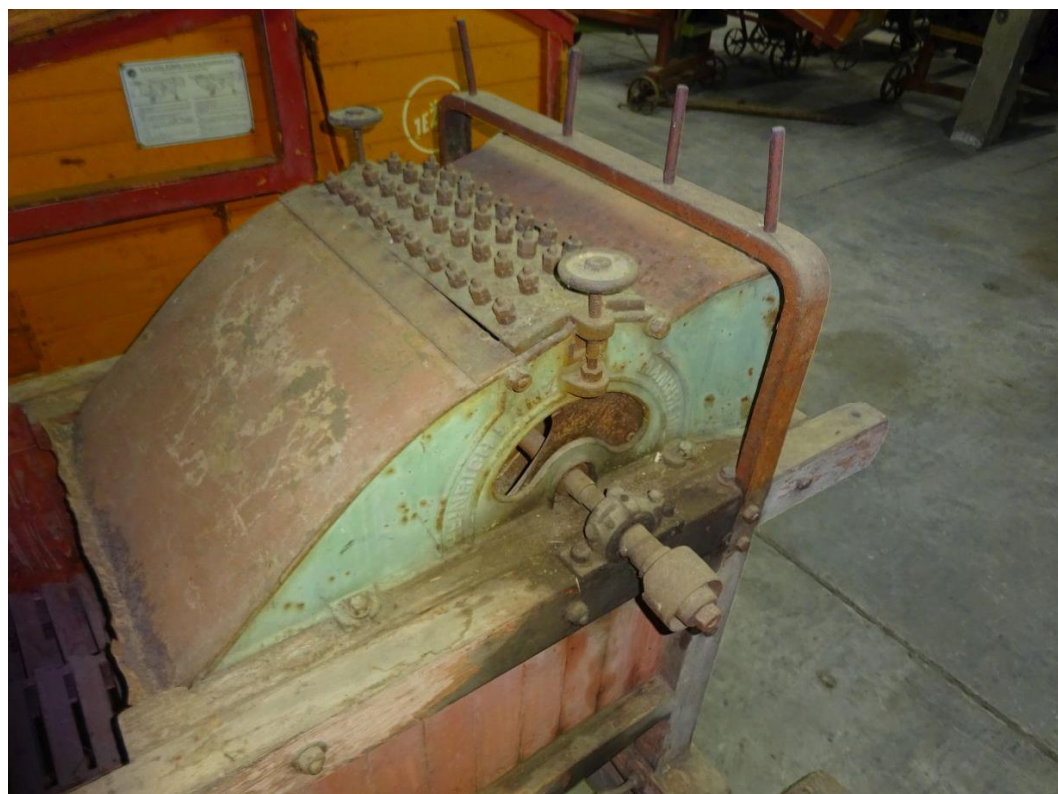
Mlátička je v hlavních dílech kompletní, chybí jen vál, dřevěná oj a jeden hnací plochý šemen na boku stroje. Fyzická kondice mlátičky je ale špatná. Korozní napadení kovových částí je plošné, nářky zachovány jen ve fragmentech. Plechové díly (síto, kryt bubnu, výplň vytšasadla) a kola jsou korodovány souvisle. Váž šemenice k pohonu vytšasadla má prasklý paprsek i obrouč.

**Obr. 4** Kryt mláticího bubnu je silnĚ korodován, zachovány zbytky původního nátěru.

Všechny železné díly se nejprve zbaví oleje, pokud je přítomen (týká se pohyblivých částí pohonu), povrchy se odmastí a mechanicky ošlepe. Korodovaná místa se ručně zbrousí nebo

okartálují tak, aby nedošlo k ponižení zbytků zachovaného nářadí a poté se pasivují tanátem. Je třeba dbát na zachování a opětovné pouhnutí pokud možno veškerého originálního spojovacího materiálu.

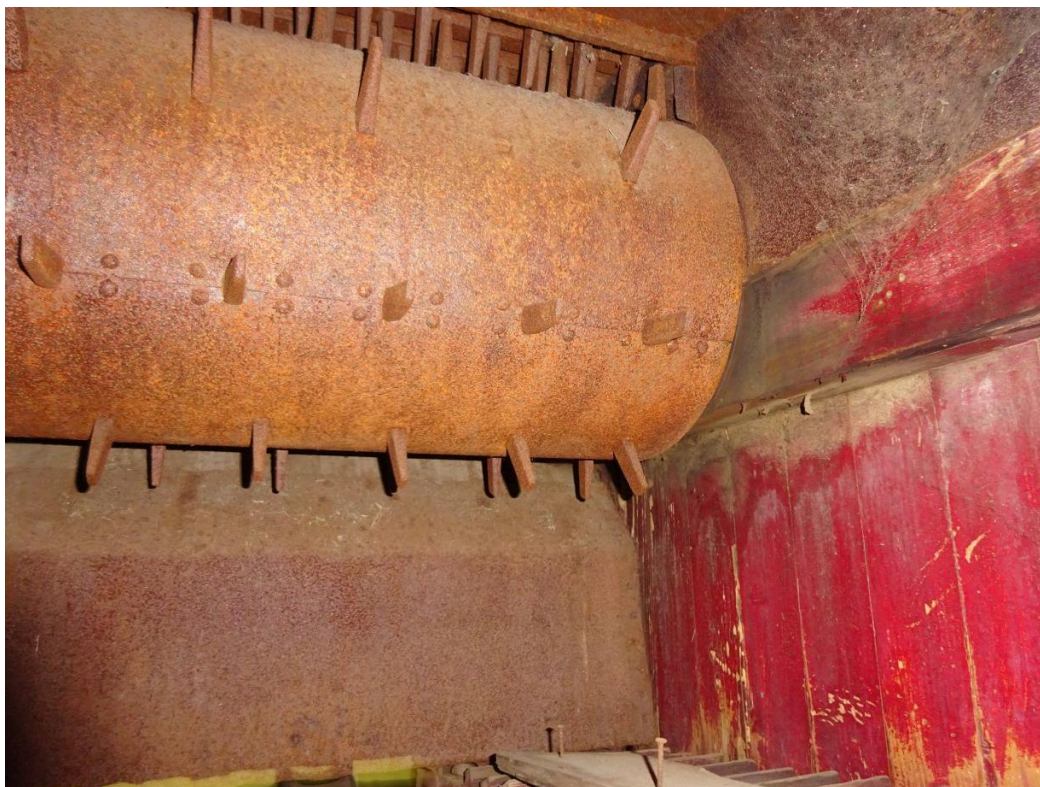
**Obr. 5** Detail korodovaného mláticího bubnu a pozostatky  
vínového náteru uvnitř stroje.

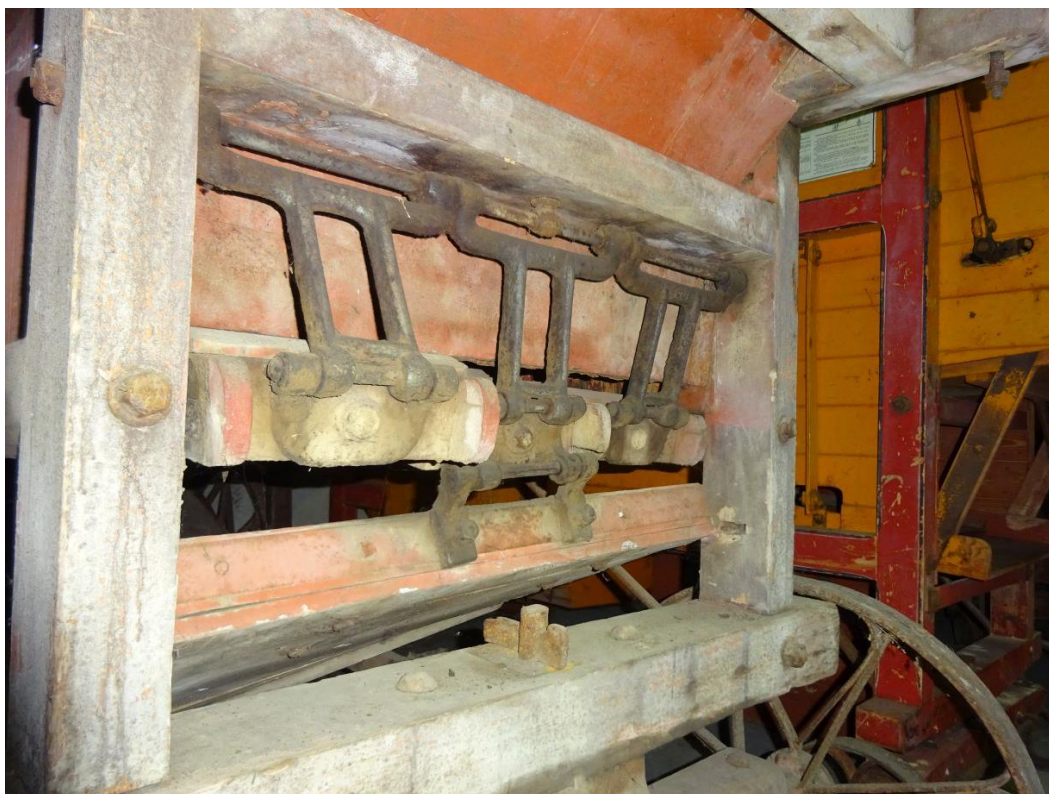
Na skšni stopy po zatékání vody (mapy). Pohyblivé díly pohonu v místech úniku oleje obaleny mastným prachem. Šedý nář trámce je z vnějšku souvisle degradován a loupe se.

**Obr. 6** Závěsy vytřásadel na předku stroje. K prostřednímu vytřásadlu  
je připevněn závěs sít. Dobře je vidět degradovaný dřevěný náter trámů.

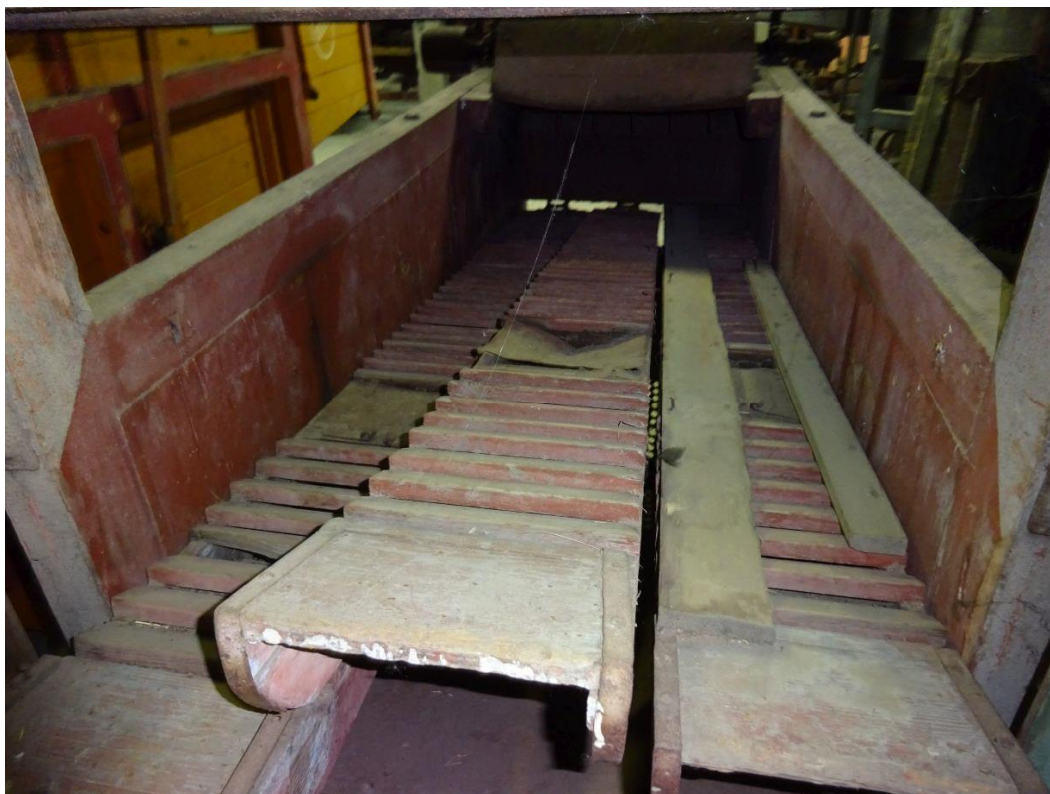
Vytšasadla jsou poškozena na několika místech, jedno je prolomené a provizorně vyspravené přšbitými latěmi, na všech třech vytšasadlech je několik zlomených stupňů. Plechová výplň prostředního vytšasadla je deformovaná.

**Obr. 7** Prostřední vytěsadlo má deformovaný ochranný plech, vpravo polámané vytěsadlo vyspravené přibitými latěmi.

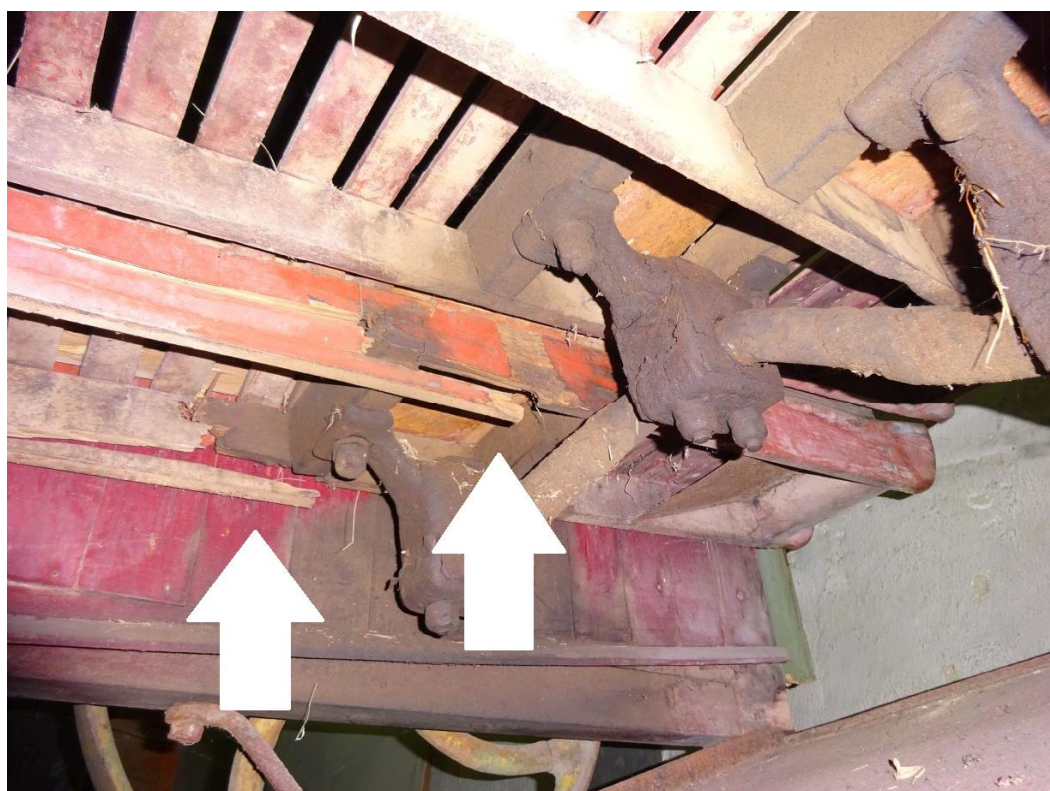
**Obr. 8** Rozgípané bořnice vytěsadla.
