Hlavní mostní prohlídka

Poděbrady

Jezová lávka – jez a elektrárna na Labi

Hlavní prohlídka 16.10.2015

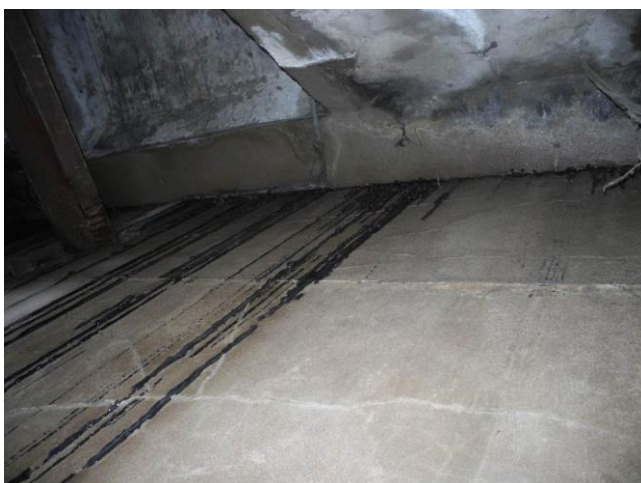
- netěsný mostní závěr na začátku mostu dle intenzivně poteklé čelní ploše opěry
- netěsný podpovrchový mostní závěr nad podpěrou 4 (mezi jezovou a elektrárenskou částí lávky) dle záclon inkrustací a výluhů ve vnitřní části konstrukce podpěry
- netěsné podpovrchové mostní závěry nad podpěrou 5 - 7 a nad opěrou na konci mostu dle vody stékající po povrchu spodní stavby

Podhled mostního závěru nad opěrou na začátku lávky

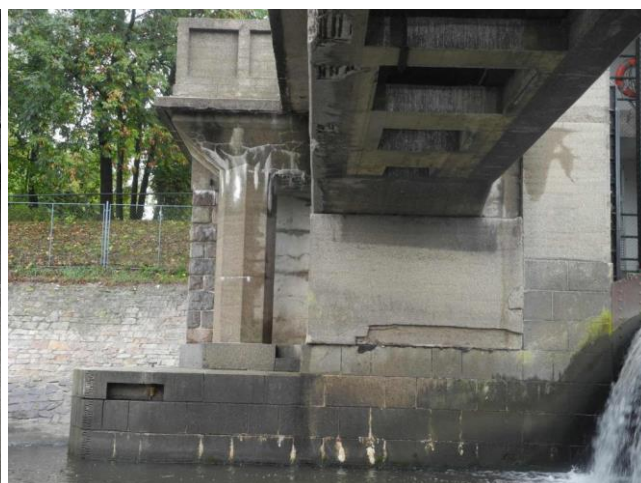
- vysunutý dřík podpěry až o 110mm směrem ke středu lávky (pozn. dle sdělení obsluhy jezu a dle osazeného měřicího zařízení se stěna naklání dle dilatace nosné konstrukce)
- odpadnutá omítka dříku podpěry v horní části z vnitřní části podpěry e spodní části ze strany 1.pole

Podpěra 1 ze strany 1.pole

Dle možností v co nejkratším výhledu připravit a realizovat celkovou rekonstrukci konstrukce lávky v jezové i elektrárenské části (statické zajištění poškozené podpěry 1 a prasklého sloupu podpěry 4, výměna hydroizolace, veškerým mostních závěrů a dilatací, sanace spodní stavby a nosné konstrukce, sanace nebo výměna mostních říms, rekonstrukce nebo výměna mostního příslušenství).

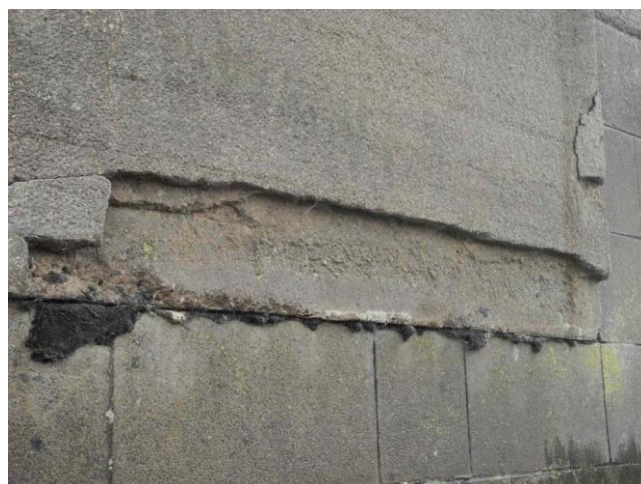
Podpěra 1 ze strany 1.pole

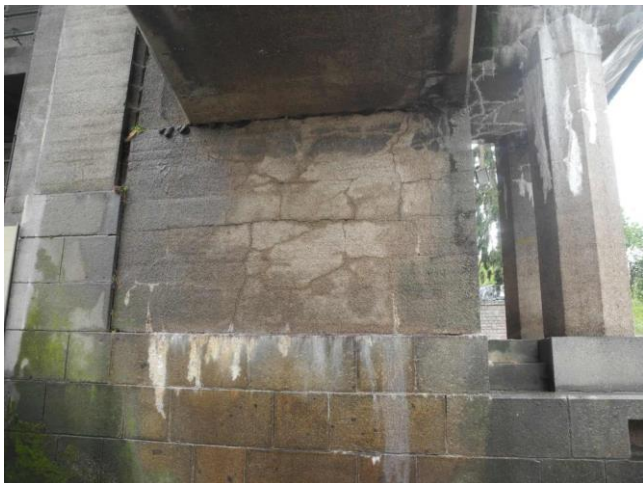
- plošně popraskaný a proteklý povrch stěny podpěry ze strany 3.pole a v menší míře i z vnitřní strany podpěry

Podpěra 4 ze strany 3.pole

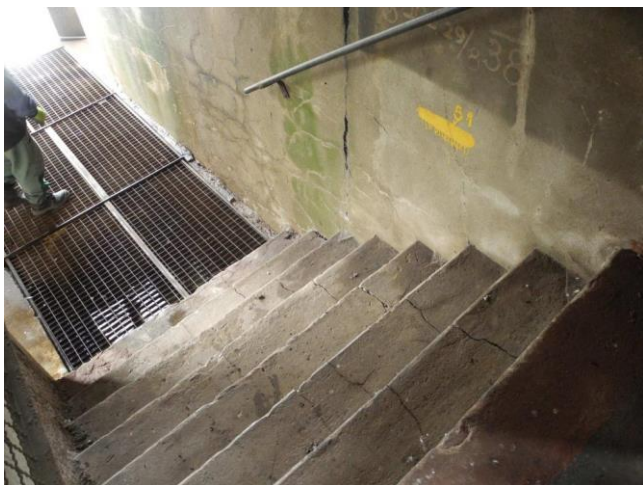
Podpěra 4 - trhliny na konstrukci schodiště

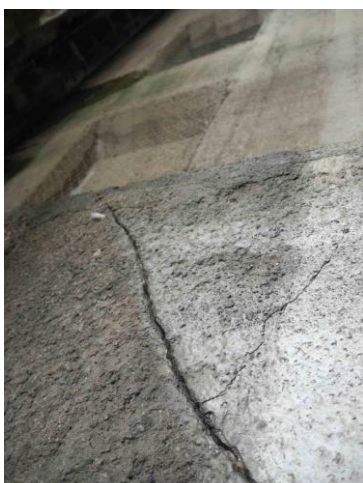
- prasklý levý sloup 4.mostního pole (výrazná šikmá průběžná trhliny se zřejmým mírným pootočením v místě trhliny)

Podpěra 4 - levý sloup 5.pole - detail trhliny

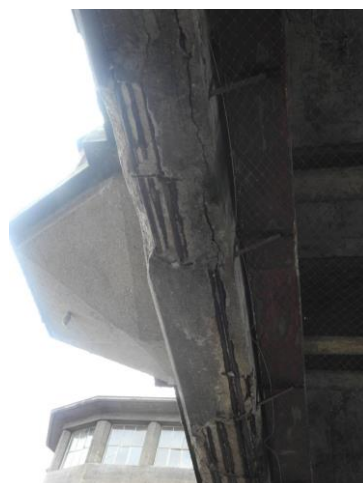
- sanovaný detail pravého zakončení nosné konstrukce u opěry na začátku mostu po propadnutí povrchu chodníku
- odpadnutý krycí beton podhledu levého trámu uprostřed světlosti pole a obnažené značně zkorodované pruty výztuže
- na více místech odpadnutý krycí beton podhledu pravého trámu s obnaženými značně zkorodovanými pruty výztuže

Pole 1, levý trám uprostřed světlosti

Do doby rekonstrukce lávky: doporučuji provést alespoň provizorní sanaci podhledu nosné konstrukce v místech obnažených prutů výzruže trámů (zejména na podhledu 1.-3.mostního pole)

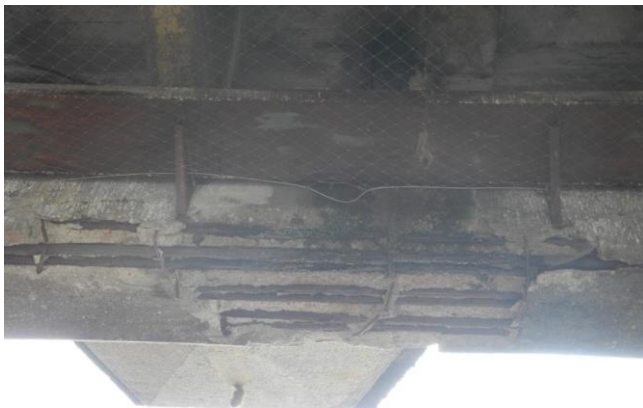
Pole 1, levý trám uprostřed světlosti - detail

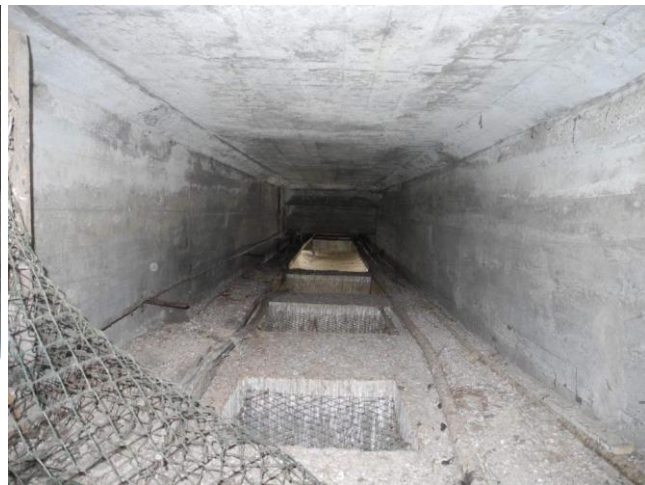
Pole 1 - dutina od podpěry 1

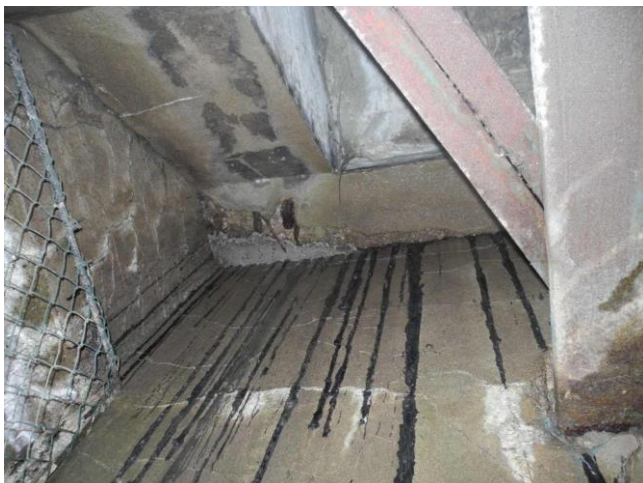
Sanovaný pohled pravého zakončení nosné konstrukce u opěry na začátku lávky

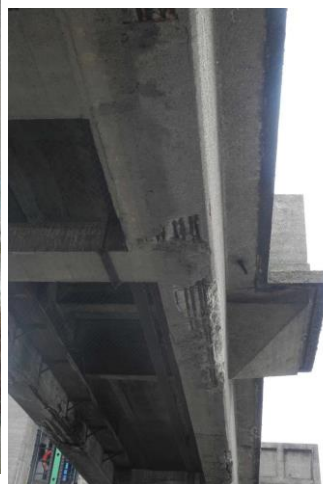
Pole 1, pravý trám uprostřed světlosti

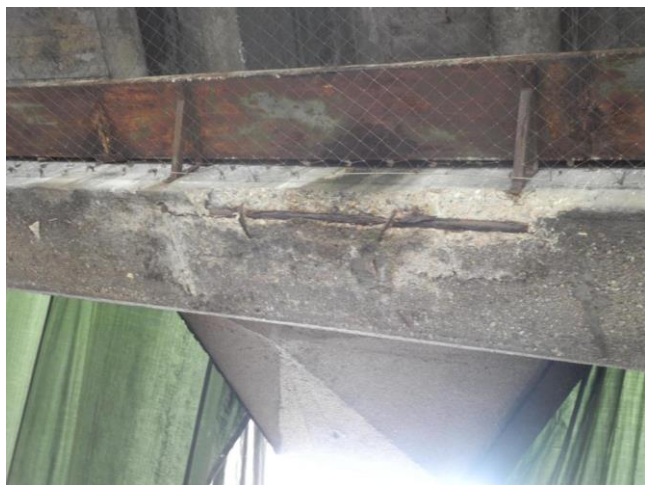
- lokálně odpadnutý krycí beton a obnažený korodující prut výztuže na podhledu levého trámu uprostřed světlosti pole v délce cca 1,5m
- popraskaný podhled pravého trámu v 1.polovině světlosti otvoru od korodující výztuže téměř v celé světlosti pole; lokálně i odpadnutý beton a obnažené pruty výztuže

Levý trám uprostřed světlosti

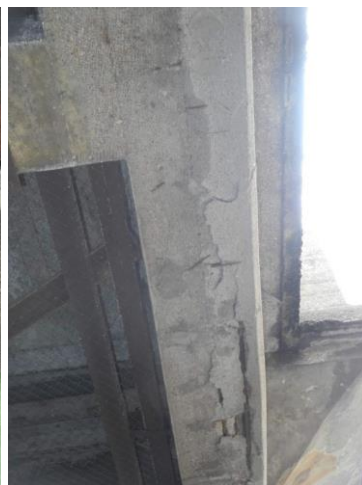
Pole 2 - pravý trám

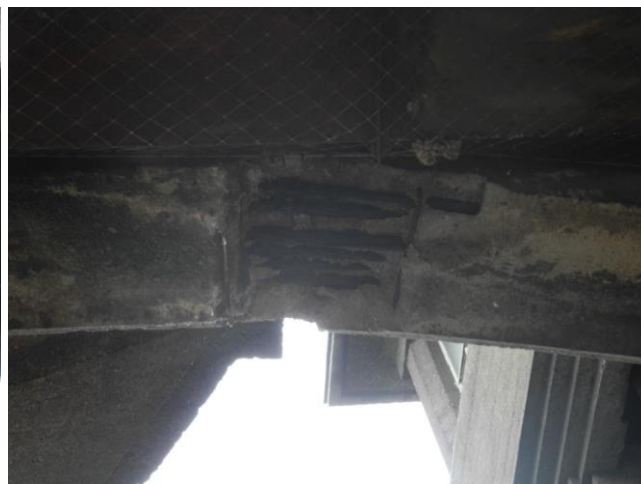
- lokálně odpadnutý krycí beton podhledu levého trámu ve 2/3 světlosti otvoru přes celou šířku trámu s obnaženými značně zkorodovanými pruty výztuže
- podélné proteklé trhliny na podhledu desky mostovky v blízkosti vnitřních ploch trámů

Pole 3.-pohled levého trámu

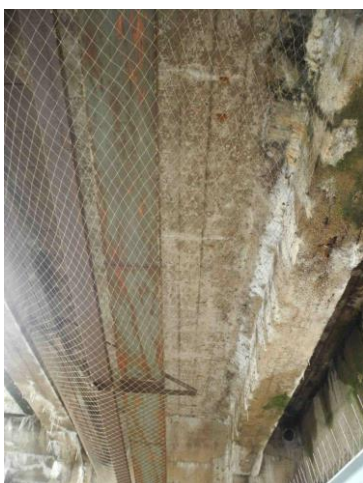
- proteklý a popraskaný podhled trámů
- intenzivně proteklé výrazné podélné trhliny mezi deskou mostovky a vnitřními plochami trámů (zejména vlevo); nejvýraznější trhliny v 6.poli
- pravidelně rozmístěné příčné proteklé trhliny na podhledu desky mostovky

Pole 4 - proteklá trhlina mezi levým trámem a deskou mostovky

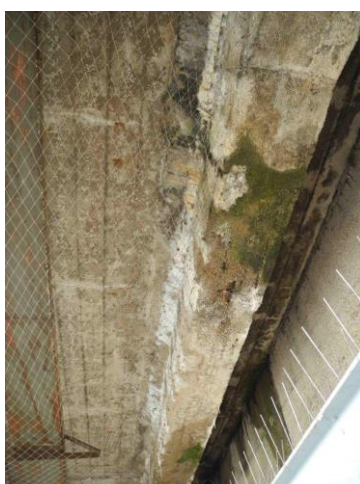
- lokálně drobně odprýsknutý krycí beton s obnaženou výztuží na podhledu levého trámu
- popraskaný a intenzivně proteklý podhled pravého trámu s inkrustacemi a krápníky délky až 0,3m

Pole 4 - pohled levého trámu

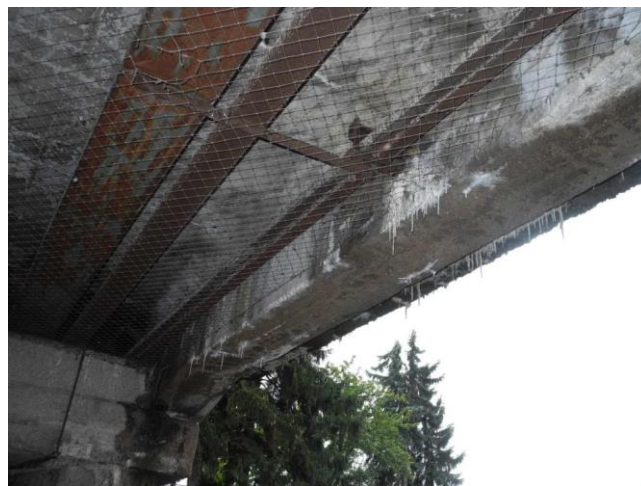
- intenzivně proteklý podhled trámů s inkrustacemi a vápennými krápníky délky do 0,2m
- intenzivně proteklé podélné trhliny na podhledu desky mostovky v blízkosti trámů (vápenné inkrustace)
- pravidelné příčné proteklé trhliny na podhledu desky mostovky s vápennými inkrustacemi
- intenzivně proteklé zakončení desky mostovky vně pravého trámu s vápennými inkrustacemi a krápníky délky do 0,2m

Pole 5 - proteklý pravý trám

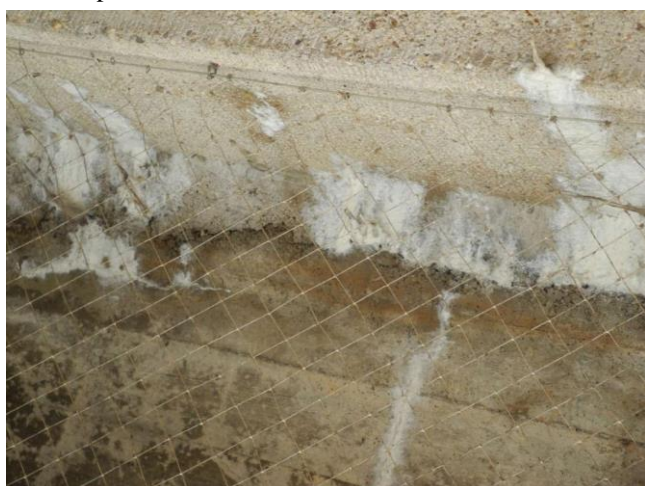
Pole 5 - trhlina mezi deskou mostovky a levým trámem

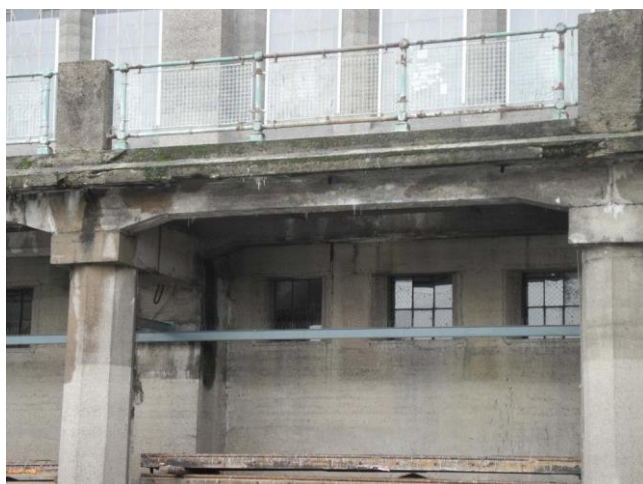
Pole 6 - protékání vpravo

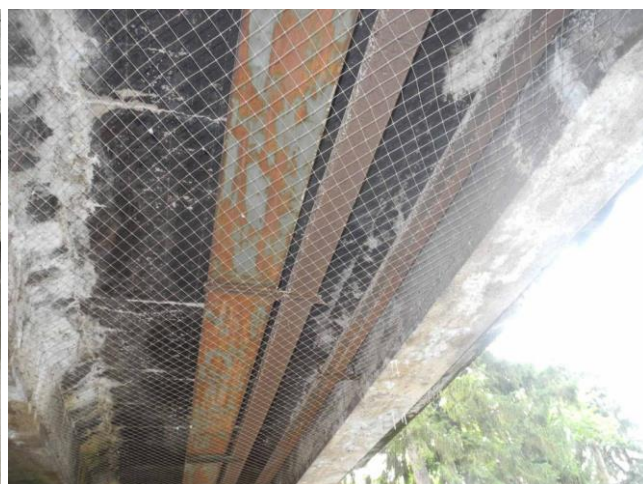
Pole 6 - trhlina mezi deskou mostovky a pravým trámem

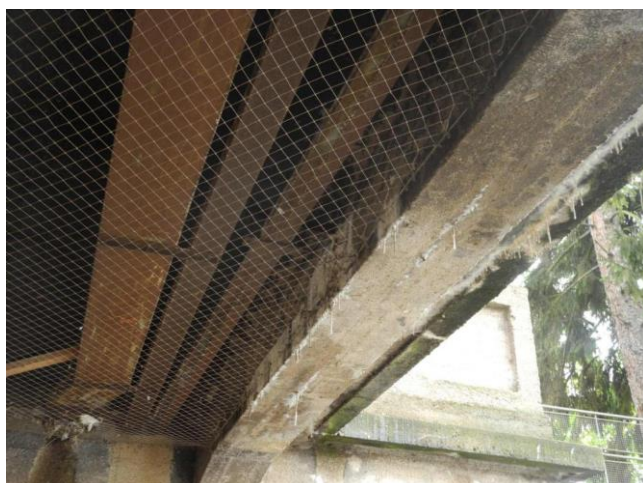
Pole 7 - proteklý pravý trám

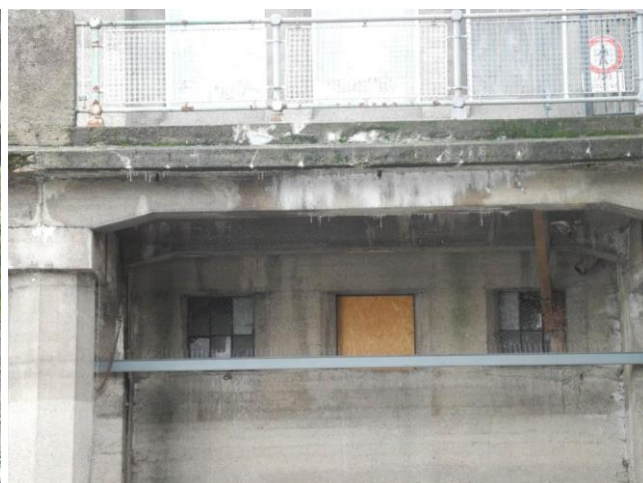
Pole 7 - protékání vpravo

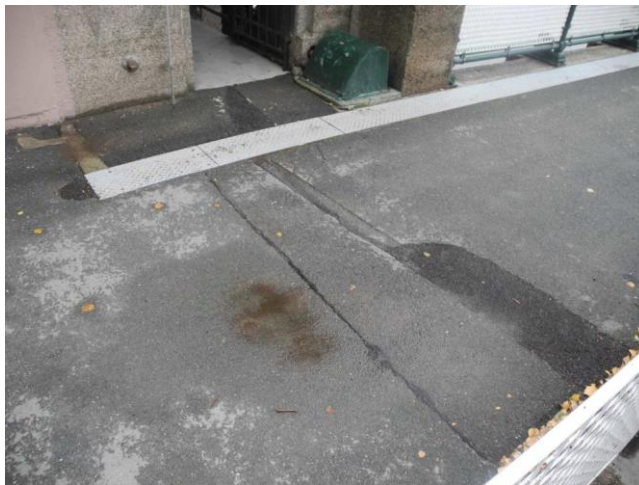
- příčné trhliny v živičném krytu
- výpravka povrchu krytu nad opěrou na začátku lávky, uprostřed 2.mostního pole a nad podpěrou 4

Stav chodníku nad opěrou na začátku lávky - detail

Do doby rekonstrukce lávky: pročistit a zalít trhliny v živičném krytu lávky.

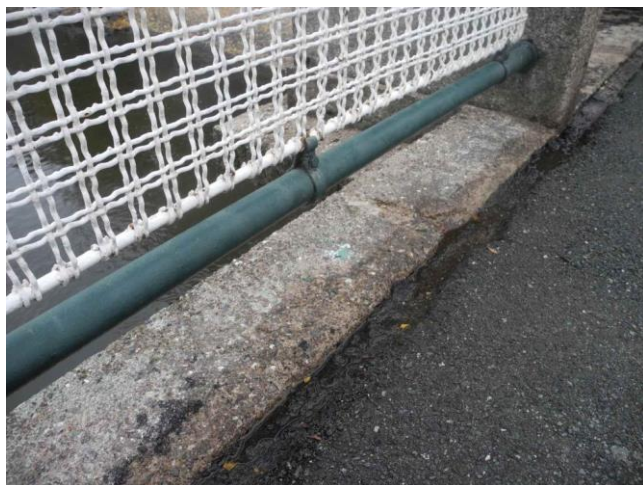
- povrchově zvětralá beton říms
- místy drobně uchycená vegetace na horní ploše levé římsy jezové lávky
- uchycená vegetace na horní ploše pravé římsy elektrárenské části lávky

Povrchově zvětralý beton pravé římsy

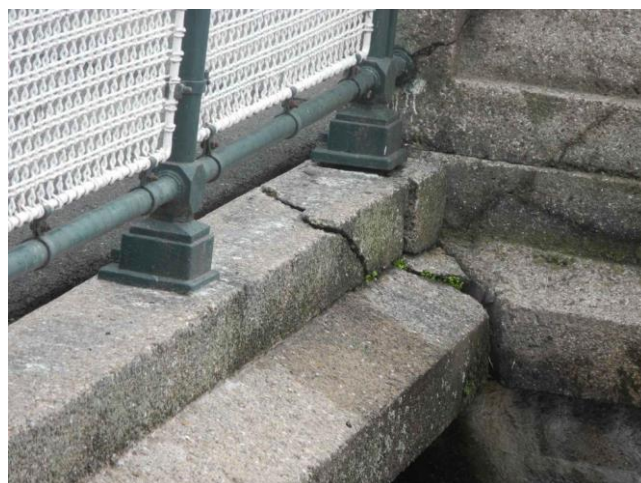
- příčné proteklé trhliny přes celý průřez říms (mimo jiné v důsledku nepřiznané dilatace nad dilatací nosné konstrukce)
- na mnoha místech prasklý beton vnitřních hran říms v místech kotvení zábradelních sloupků
- lokálně utržený beton pravé římsy na začátku 2.pole v místě kotvení zábradelního sloupku
- prasklá pravá římsa na konci 3.pole v místě kotvení zábradelního sloupku
- na více místech popraskaný, případně již odpadnutý krycí beton pravé římsy v elektrárenské části lávky s obnaženou korodující výztuží (nejhorší stav ve 4.mostním poli)

Prasklá pravá římsa před podpěrou 3 - detail

Do doby rekonstrukce lávky: Sanovat horní část pravé římsy v místech s ohroženým kotvením zábradelních sloupků (viz závady).

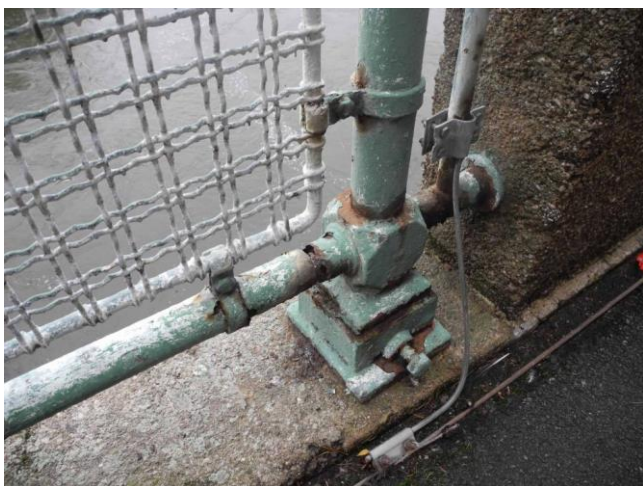
- starý nátěr zábradlí - zábradlí koroduje
- na více místech ukorodované detaily napojení spodního madla pravého zábradlí na sloupky

Spodní madlo pravého zábradlí v elektrárenské části

Do doby rekonstrukce lávky: opravit překorodovaná spodní zábradelní madla v elektrárenské části lávky.

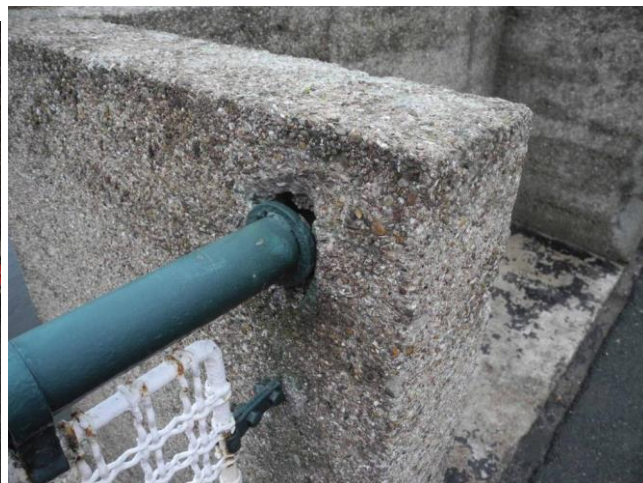
- ojediněle drobně odprýsknutý nátěr zábradlí s prorýsovanou korozí
- lokálně uvolněné horní madlo pravého zábradlí uprostřed délky 1.pole v místě kotvení do železobetonové zábradelní zídky
- možné uvolnění 2. sloupku pravého zábradlí ve 2.poli (odpadnutý beton římsy)
- poškozené kotvení pravého zábradelního sloupku před koncem 3.pole

Uvolněné horní madlo pravého zábradlí uprostřed délky 1.pole

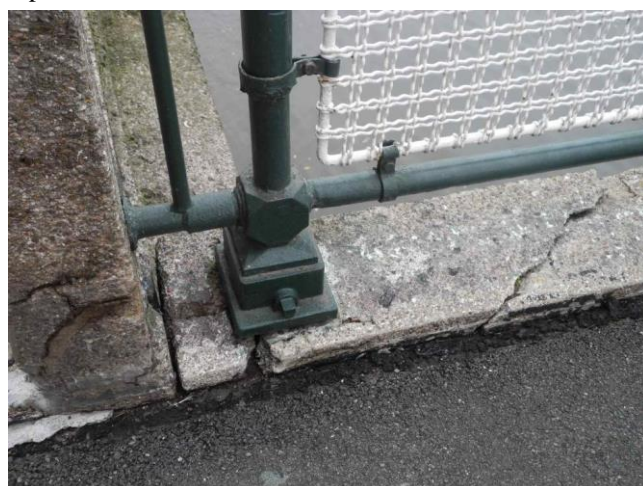
Kotvení pravého zábradelního sloupku na konci 3.pole

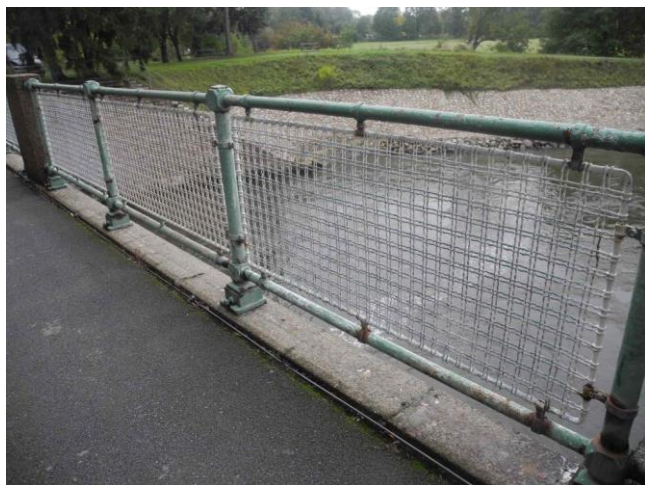
Pravé zábradlí v elektrárenské části

Do doby rekonstrukce lávky: Odrezit a natřít zábradlí v elektrárenské části lávky.
