TYPY PORUCH

S T A T I K A – ING. JAN P E R E K, autorizovaný inženýr v oboru s t a t i k a d ý n a m i k a s t a v b y PROJEKTANT A KONSTRUKČNÍ KANCELÁŘ, ČERNÁ 38, ČESKÉ BŘEŽE (VODNĚ), 84432081, e-mail: jan.perek@seznam.cz			
VEDOUcí PROJEKTANT	ZODPOVĚDNÝ PROJEKTANT	KRESLIL	
ING. K. FOUSEK	ING. J. PEREK	ING. J. PEREK	
INVESTOR: FOUOD VILAVY, státní podnik, HOLEŠKOVA 109/8, SMÍCHOV, 150 00 PRAHA 5		OSLO VYKRESLIL	
PRACE: STAVEBNÍ ÚPRAVY OBJEKTU - SNÍŽENÍ ENERGETICKÉ NÁROČNOSTI p.č. 64/65, k.ú. Havlíčkův Brod, PROVOZNÍ STŘEDISKO		OSLO TISK	
VÝKRES: GARŽE – SCHEMA PODCHYCENÍ INJEKČNÍMI A SANACE TRHLIN VÝZTUŽÍ			
STUPEŇ PDPS	VERZNO	1:50	DNÍM – LISTOPAD 2016
FORMÁT: A4	OSLO ZNAČKY

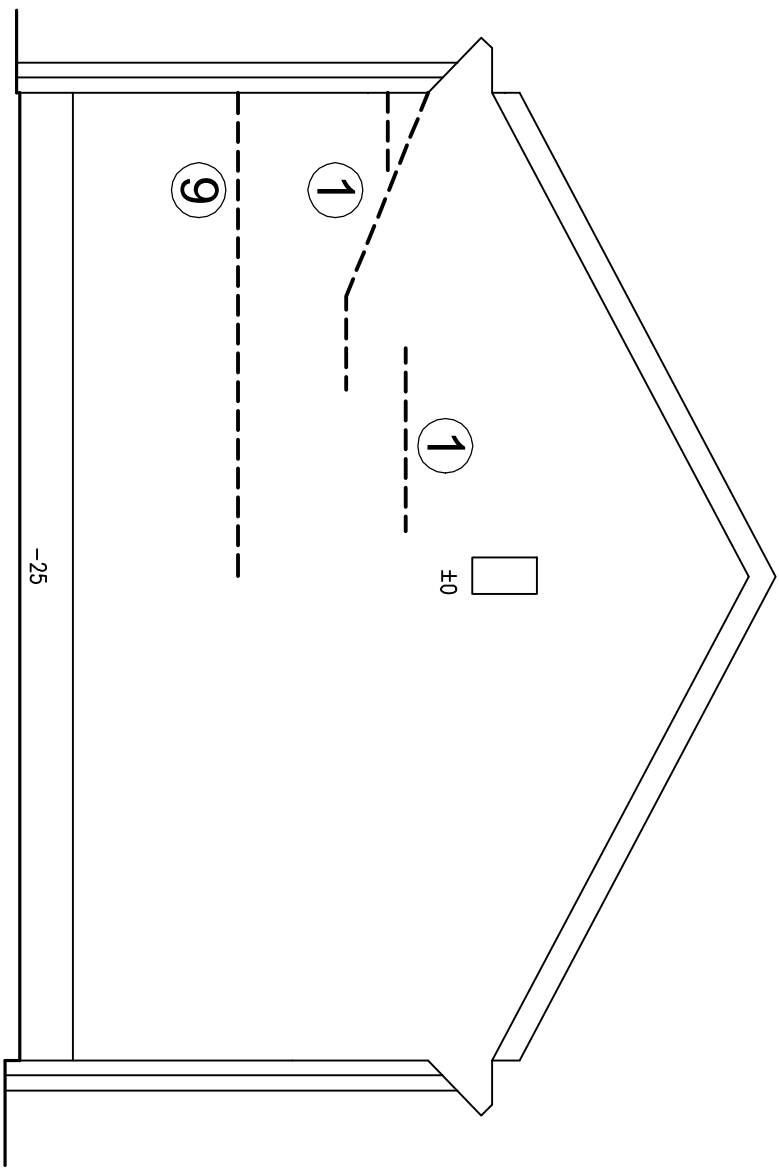
VÝCHODNÍ FASÁDA

- 1 VODOROVNÉ TRHLINY POD A V ÚROVNI STROPŮ 6.7m
- 9 VODOROVNÉ TRHLINY VE ZDIVU – MIMO STROPY 7.1m

SANACE TRHLIN HELIKÁLNÍ VÝZTUŽÍ

POLOŽKY 1 9
CELKEM 13.8m TRHLIN
VÝZTUŽNÉ PRUTY Ø 6mm – DL. 400mm
6 0.25m KOLMO K TRHLINĚ
CELKOVÁ DÉLKA VÝZTUŽE + DŘÁŽKY: 13.8 x 1.6 =22.1m
