Akce: OBJEKT NA PARC.Č. 488, KATASTRÁLNÍ ÚZEMÍ: ZÁMRSKY

Věc: Stanovisko statika k zborcení štítu objektu

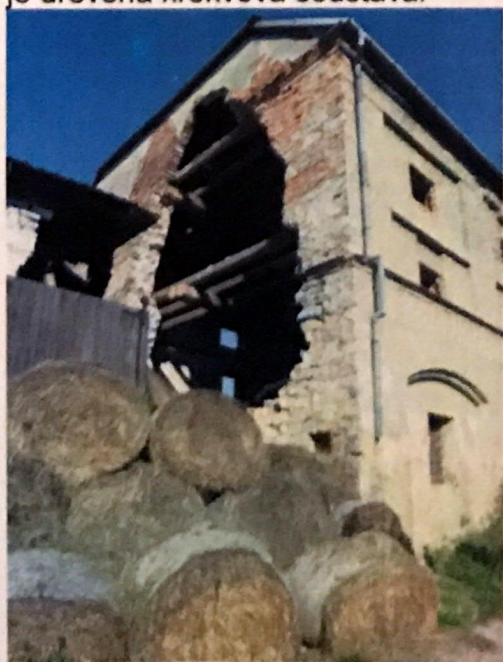
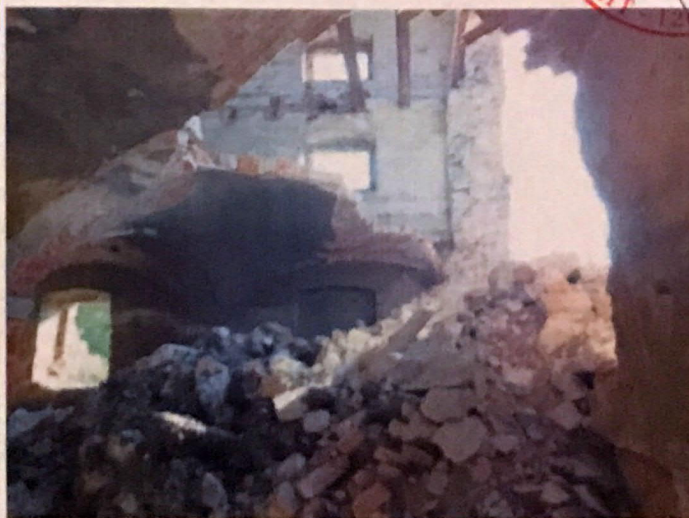
Předmětný objekt je čtyřpodlažní, nepodsklepený. Zdivo ve spodní části objektu je smíšené a v horní části objektu přechází až po zdivo z plných pálených cihel. Stropní konstrukce nad 1.NP je tvořena cihelnými klenbami – česká klenba – podpořena kámně pilíři. Ostatní podlaží jsou tvořena dřevěnými trámovými stropy. Konstrukce je dřevěná krokrová soustava.

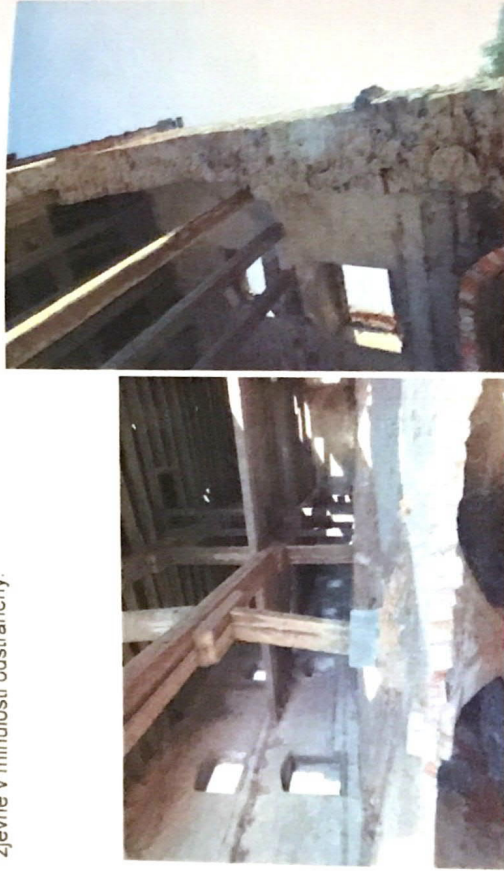
V části stropní konstrukce nad 2.NP nebyly v době prohlídky trámy – tyto byly zjevně v minulosti odstraněny.

U toho štítu zůstali pouze tři trámy ... viz foto výše.

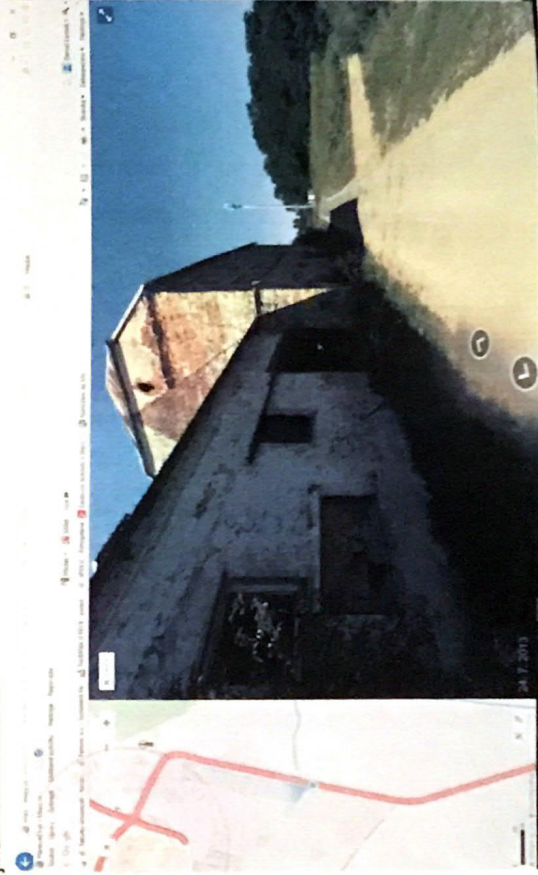
(zdroj: www.mapy.cz)

K posuzovanému objektu byl přistavěn objekt stáje, který však sdílel s posuzovaným objektem štítovou stěnu a v několika místech byly (a jsou) objekty i vzájemně konstrukčně provázány. Z archivních fotek je navíc zřejmé, že v minulosti bych již k objektu přistavěn jiný objekt s jinak tvarovanou střechou, nebo byl navazující objekt jinak rekonstruován:

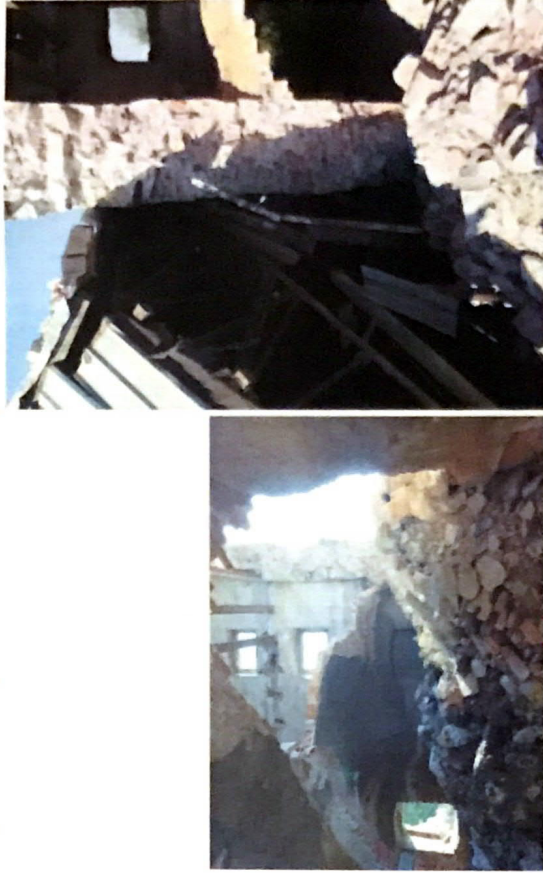
Z provedené prohlídky plyne, že k zborcení štítu došlo prakticky vertikálním směrem. Ačkoli byl štít rozepraven nad 1.NP tuhou stropní konstrukcí tvořenou klenbami – prostorovými klenbami ve tvaru „české klenby“. Nepřehlédá tedy ani směr směrem do hospodářského objektu a ani směr do navazující stáje

Došlo tedy k prostému zhroutilí stěny. Byla proto hledána pravděpodobná příčina, proč ke zhroutilí došlo. Z doložených archivních fotografií doložených objednatelům ze strany posuzovaného objektu:

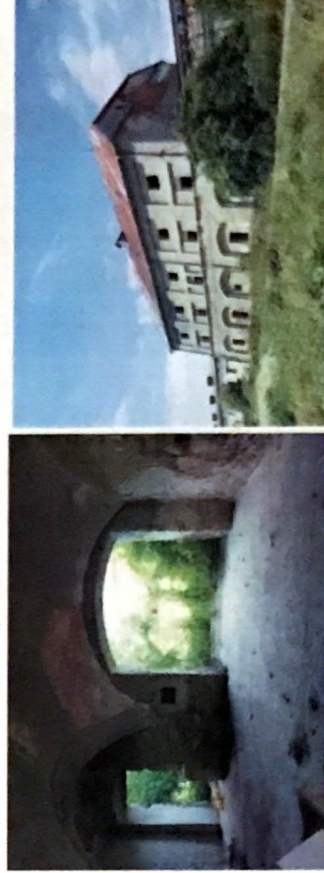
nejdou zřejmě žádné případné zdroje (příčiny) zhroutilí konstrukce z této strany konstrukce, přičemž defekt, který způsobí takovéto zhroutilí konstrukce, nemůže být výrazně skrytý. Proto byla hledána příčina zhroutilí z druhé strany posuzované konstrukce, tedy ze strany přistavěné stáje, která majiteli hospodářského objektu nebyla přístupná. Z této strany, na okraji zhroutilí zdiva, byl zjištěn možný defekt, který mohl být

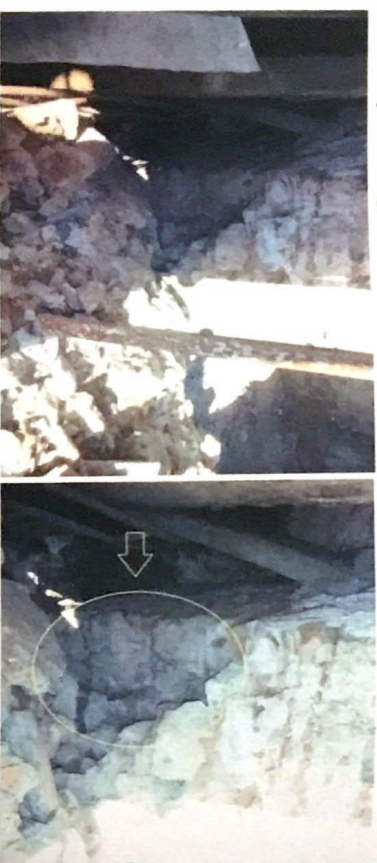
příčinou tohoto zhroutení. Jde o náznak kaverny v patě štitového zdiva, která je zejména z následujících fotografií:

Pokud takováto kaverna byla v celé délce zhrouteného zdiva, mohla to být příčina tohoto zhroutení. Pravděpodobný defekt je vyznačen v následujícím jednoduchém schématu:

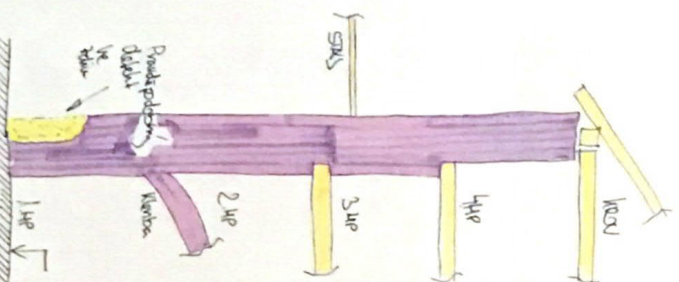
Tomuto defektu odpovídá zjištěný mechanismus zhroutení zdiva štitu a je možné ho uvažovat jako velmi pravděpodobný.

Ve výše uvedeném rozboru je prezentována pravděpodobná příčina zhroutení štitové stěny objektu. Je pravděpodobné, že příčinou byl lokální defekt v patě zdiva a to ze strany přistavěné stěje. Na objektu se však nevyskytují poruchy, které by svědčily o celkové nestabilitě zbývajících částí nosných konstrukcí objektu, zejména pak zbývajících konstrukcí obvodových.

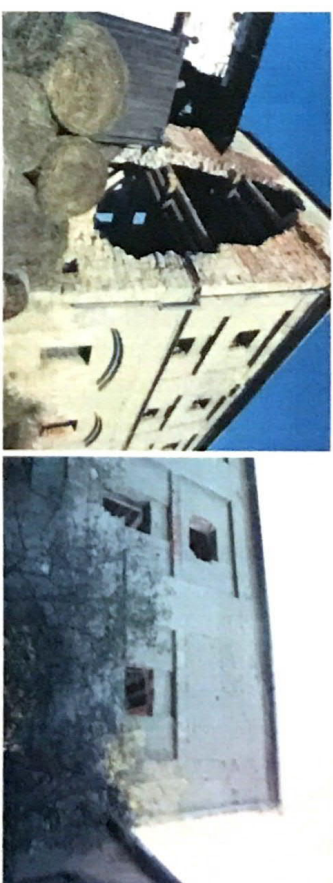
U stojících konstrukcí, které navazují na zhroutený štit, nebyly zjištěny žádné defekty – významné poruchy, které by svědčily o narušení stojících konstrukcí a predikovali jakoukoli nestabilitu konstrukce:

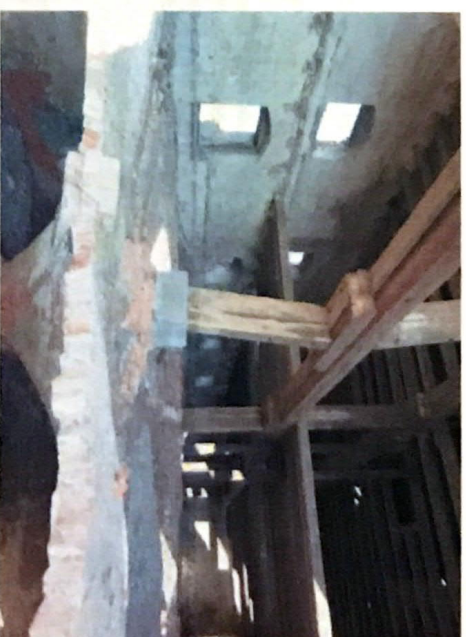
Dílicí narušení stability je zjištěno u vnitřního sloupu, který podporoval stropní konstrukci nad 2.NP a nad 3.NP. Tento sloup je vychýlen z ideální pozice a není zřejmě, jestli příčinou byl impuls při zhroutení stěny, anebo vyskytl se problém na konstrukci již delší dobu a příčinou je, že z objektu v daném místě bylo odstraněno několik stropních trámů.

V objektu se vyskytuje pouze jeden zjevně nestabilní prvek a to vnitřní dřevěný sloup u zbroceného štítu, u kterého bude vhodné zajistit jeho stabilitu vzpěrou nebo jiným způsobem. Příklad doporučeného zabezpečení je zřejmý z následujícího schématu:

Určitě však nedoporučujeme snažit se tento sloup uvést zpět do ideální vertikální polohy. Objekt by měl být dále zabezpečen proti neoprávněnému vstupu.
Jinak je možné hodnotit objekt jako globálně stabilní, samozřejmě však neschopný užívání.
Tak jak bylo uvedeno již v úvodu, je předpokladem předkládaného stanoviska, že objekt je určen k demolicí a to v "blízké" budoucnosti – v horizontu jednotlivých let - s ohledem na výstavbu vodního díla Skalička. Doporučujeme nadále stav objektu monitorovat alespoň jednou ročně, nejlépe na jaře a případně po extrémních klimatických událostech.
