**FAKULTA  
STROJNÍ  
ČVUT V PRAZE**

## **Zkušební protokol č. 18/12133/12**

Na základě nabídky č. UST\_0012\_2018 byla provedena analýza stavu porušení komory oběžného kola a napojení opancéřování savky MVE Nechanice TG2. Dne 6.6 2018 bylo provedeno místní šetření za generální odstávky zařízení. Bylo provedeno ověření jakosti materiálů – spektrografie, a ověření mechanických vlastností – zkouška tvrdosti (mobilním zařízením) a stanoveno doporučení pro další práce.

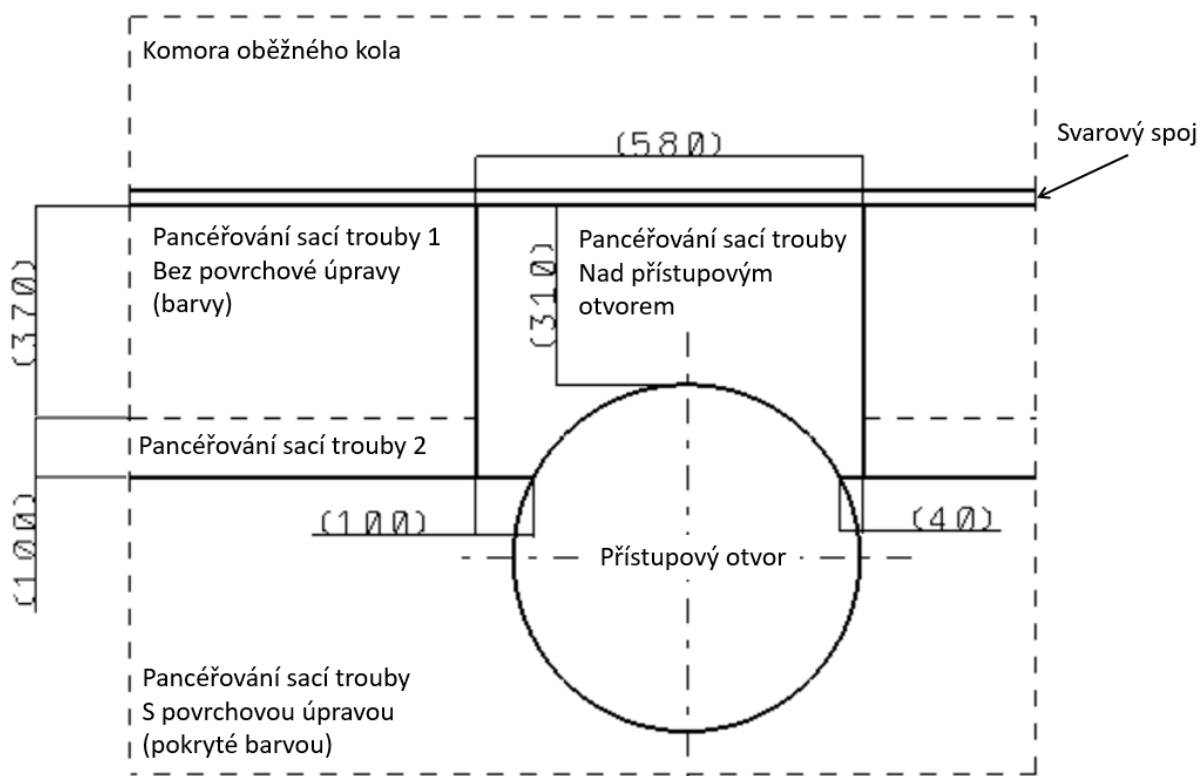
Pro měření chemického složení základních materiálů opancéřované sací trouby, komory oběžného kola, svarového spoje mezi těmito díly, (lopatky turbíny) byl použit ruční rentgenový analyzátor kovů Delta classic+. Měření bylo provedeno na několika místech, které jsou označené na Obr. 1:

- Komora oběžného kola
- Svarový spoj
- Pancéřování sací trouby 1 (pod svarovým spojem)
- Pancéřování sací okolo vstupního otvoru
- Pancéřování sací trouby 2 (nad částí pokryté barvou)

Obr. 1: Schéma pancéřování sací trouby s označením oblastí s použitím různých materiálů

- Opacéřování sací trouby není provedeno z nelegované svařitelné oceli třídy 11, ale z kombinace ocelí ČSN 17 247, 17 345 a X3CrNi13-4. 1.4407
- Svarový spoj v měřených místech byl proveden elektrodou OK 63.80, nikoliv elektrodou OK 67.45 dle WPS
- Trhlina v TOO svarového spoje směrem ke komoře oběžného kola je důsledkem vysokých tvrdostí (max. 498 HV) v této oblasti.
- Naměřené hodnoty tvrdosti pancéřování sací trouby 1 pod svarovým kovem v ZM vykazují vysoké hodnoty pro zjištěnou ocel 17 247, pokud by byla v běžném stavu.

- Vzhledem k rozdílnosti materiálů pod svarem vypracovat WPS pro zjištěné oceli
- Ověřit mikrostrukturální stav oceli 17247 v TOO pod svarem (směrem do ZM opacéřování) metodou replikové metalografie. Bylo by nezbytné infrazářičem sledovanou oblast předežhřát a vysušit.
