A. PRŮVODNÍ ZPRÁVA

a) **Název stavby :** VD Lipno I – oprava schodiště ŠNV

c) **Předmět dokumentace :** oprava schodiště, které slouží k obsluze, údržbě a případné evakuaci osob z prostoru podzemní strojovny vodní elektrárny

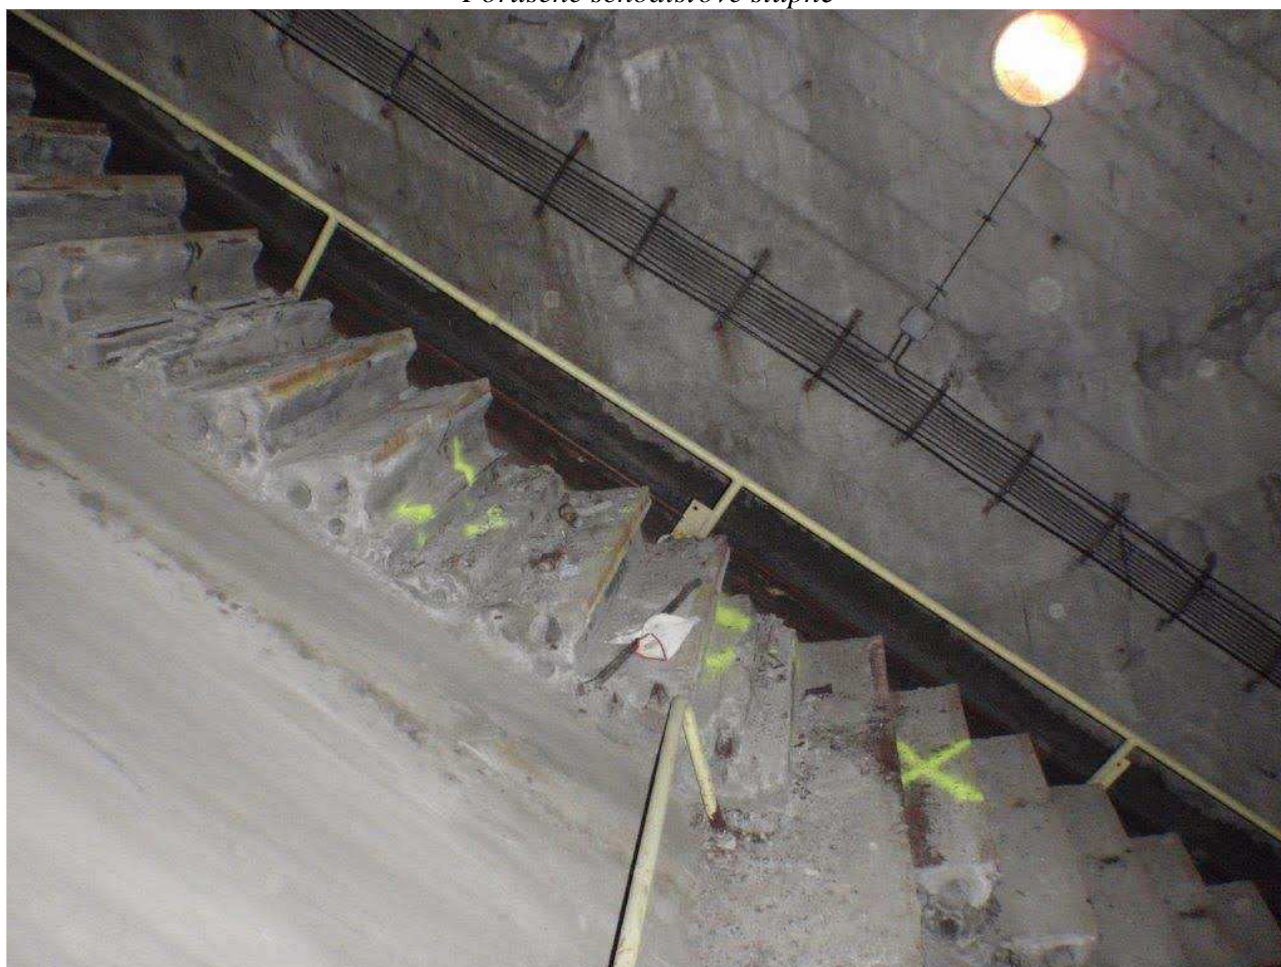
Vlastní monolitické betonové schodišťové stupně jsou poškozeny v horní části dráhy nákladního výtahu (cca v 1/3 délky). V některých místech došlo k částečnému až úplnému rozpadnutí betonu. Na základě současného stavu betonových schodišťových stupňů lze konstatovat, že pokud mají sloužit svému účelu, je nezbytné přistoupit k jejich bezodkladné opravě.

Porušené schodišťové stupně

Stávající betonové prefabrikované schodišťové stupně mezi monolitickými mezipodestami budou odstraněny až k povrchu železobetonové desky stropu šachty osobního výtahu.

Stávající betonové prefabrikované schodišťové stupně mezi monolitickými mezipodestami budou nahrazeny novou ocelovou pozinkovanou konstrukcí s bočnicí z kotlového plechu a stupni z pororoštů. Novou ocelovou pozinkovanou konstrukcí budou nahrazena i zábradlí na mezipodestách a zábradlí po vnějších stranách schodišť, která budou připevněna k bočnicím schodišť.

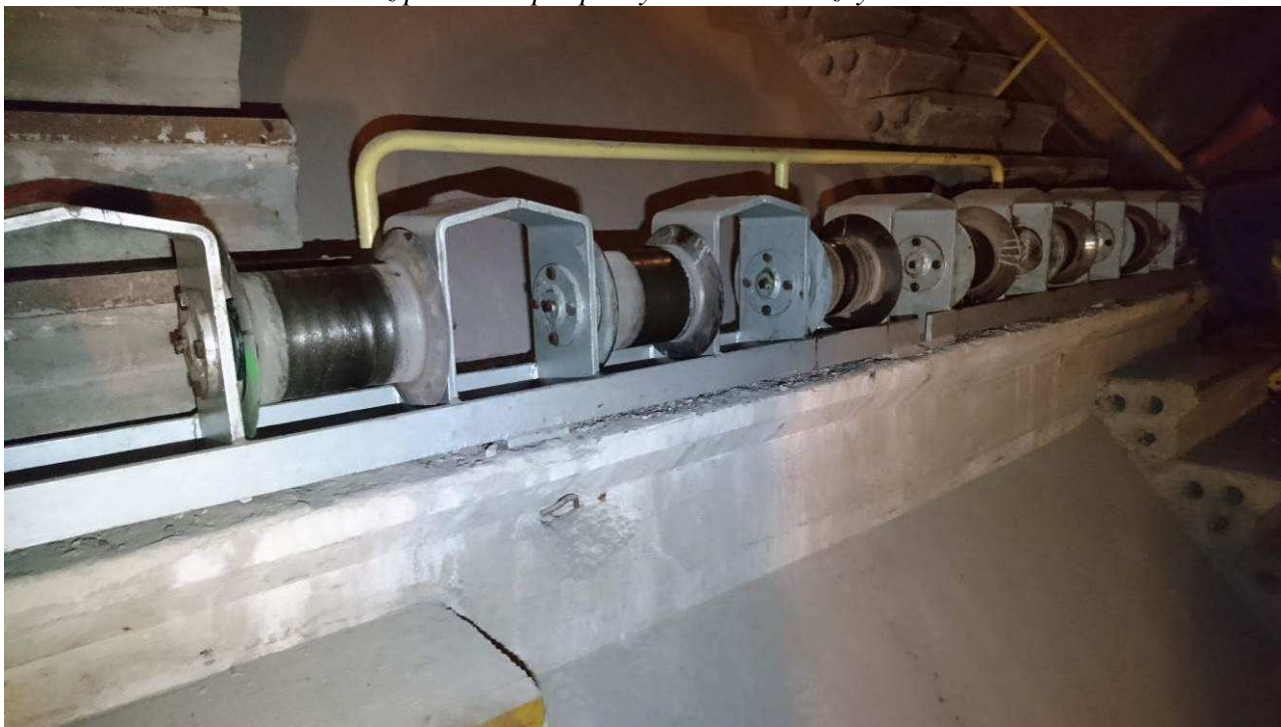
Mezipodesta s podpěrnými rolnami tažných lan

Monolitické stupně, které vedou přes obě schodišťová ramena, budou očištěny a porušená místa budou sanována cementovou stěrkou. Ocelové profily na hranách stupňů budou očištěny a natřeny. Uvolněné profily budou nově přikotveny. V případě silnějšího oslabení tohoto profilu koroze (více jak 1/3 tloušťky stěny) bude profil nahrazen novým.

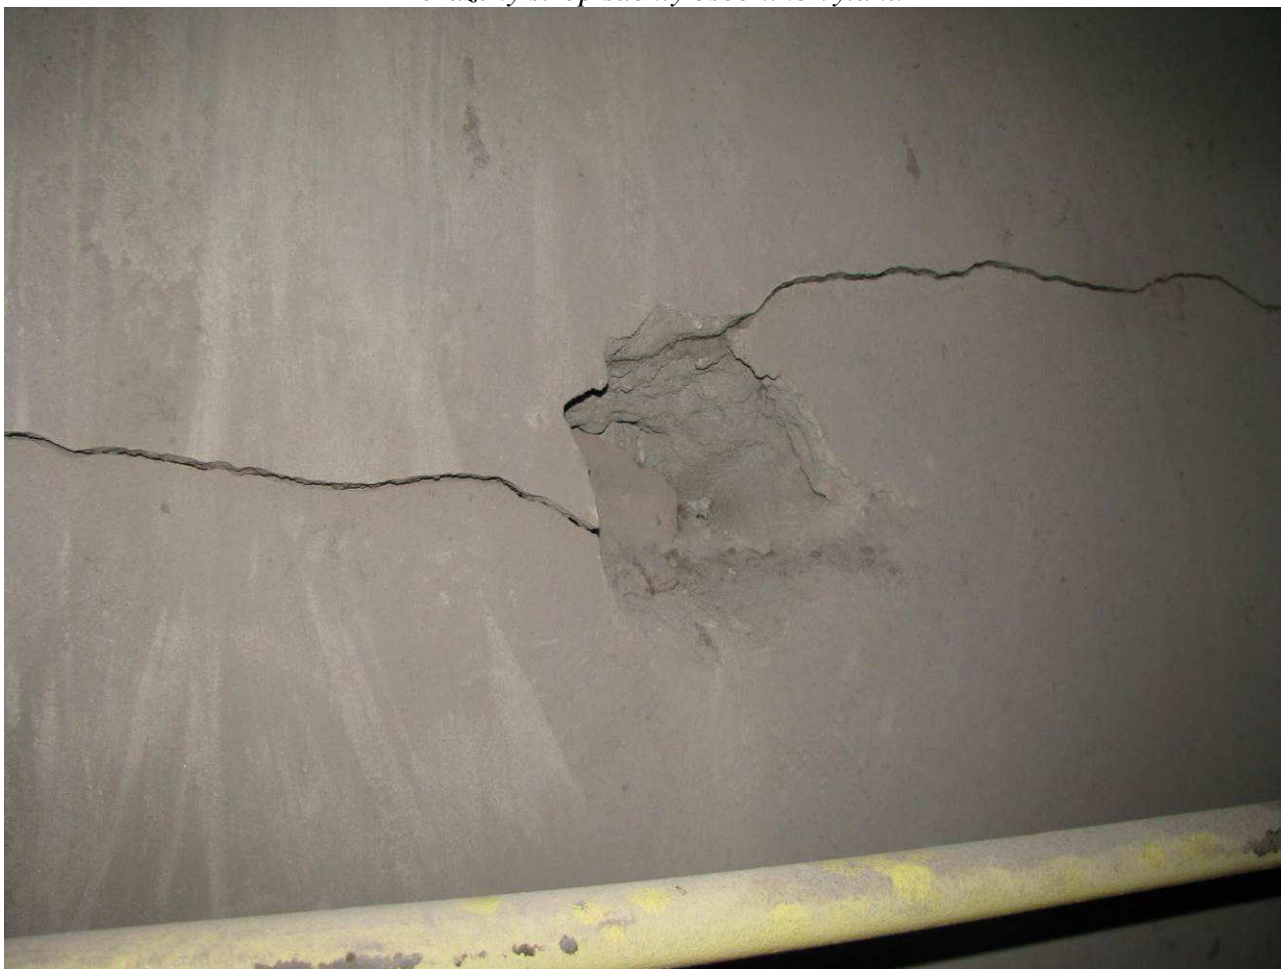
V železobetonové desce stropu šachty osobního výtahu, na níž se nachází schodiště, jsou patrné trhliny v příčném směru desky, které se v nepravidelných vzdálenostech opakují. Jedná se z větší části o povrchové trhliny, zejména u horního povrchu desky. Na základě přibližného statického posouzení lze konstatovat, že trhliny v železobetonové desce nejsou důsledkem přetěžování konstrukce, které by vyžadovalo bezodkladné zabezpečení konstrukce, případně omezení provozu. V části desky mezi podestami 12–13 a 43–44 došlo k jejímu částečnému proražení a v této souvislosti i k zjištění hluboké trhliny procházející celým průřezem desky. V těchto místech je nutno provést zásadní opravu.

Proražený strop šachty osobního výtahu

Stropní deska osobního výtahu bude v celé ploše na svrchním povrchu očištěna zametením a odsátím prachu. V místě proražení železobetonové desky mezi podestami 12-13 bude provedena zásadní oprava desky jejím odstraněním v pruhu šířky 60 cm, tak aby bylo odstraněno místo proražení a vedlejší trhlinka. Po odstranění betonu bude ve spodní třetině (osově 50 – 60 mm od spodní hrany desky) osazena lepená výztuž \emptyset R10 a deska bude následně dobetonována betonem s přísadou proti smršťování. Stejným způsobem bude opravena i deska mezi podestami 43-44.

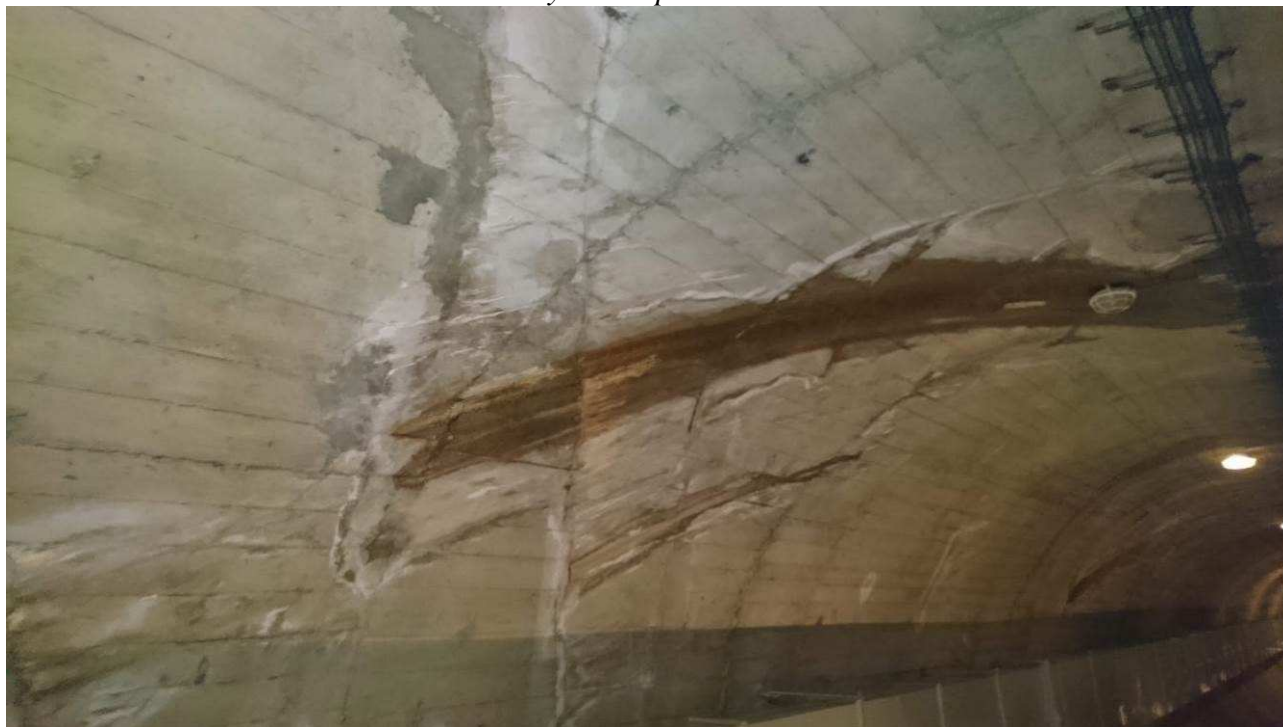
Průsaky ve stropě tunelu ŠNV

V místě průsaků vody ze stěn tunelu budou zřízeny okapové systémy odvádějící vodu mimo kolejovou dráhu nákladního výtahu do žlábků podél zdi tunelu. Tyto žlábků budou v celé délce pročištěny od usazenin a nečistot.
