Sweco Hydroprojekt a.s. Ústředí Praha Táborská 31, 140 16 Praha 4; praha@sweco.cz; www.sweco.cz				  Sustainable engineering and design			
VYPRACOVAL: WASTECH a.s. Ostružinová 36/3175, 106 00 Praha 10				 			
VYPRACOVAL	Ing. Sychra	HIP	Ing. Lubas	T. KONTROLA	Ing. Pavel		
PROJEKTANT	Ing. Lubas	ŘEDITEL DIVIZE	Ing. Moravec	DATUM	12/2012		
OBJEDNATEL	Povodí Moravy, s.p.			OKRES	Olomouc		
AKCE: <p style="text-align: center;">Morava ř.km 226,400 a 231,800 - přírodě blízká protipovodňová opatření</p>				ČÍSLO ZAKÁZKY	111222 1 07 / 0900 12/908		
				STUPEŇ	FS		
				FORMÁT	A4		
				MĚŘÍTKO	-		
				ARCHIVNÍ ČÍSLO	012863/12/1 -		
				ČÁST STAVBY	1.část – Shromáždění a zpracování podkladů		
PŘÍLOHA: <p style="text-align: center;">Fotodokumentace</p>				ČÍSLO PŘÍLOHY	<div style="display: flex; align-items: center; justify-content: center;"> <div style="font-size: 2em; margin-right: 10px;">E</div> <table border="1" style="border-collapse: collapse;"> <tr><td style="padding: 2px 5px;">a</td></tr> <tr><td style="padding: 2px 5px;">1</td></tr> </table> </div>	a	1
a							
1

Přiložená fotodokumentace byla pořízena během terénních šetření v průběhu října 2012.

1. Fotodokumentace koryta řeky Moravy

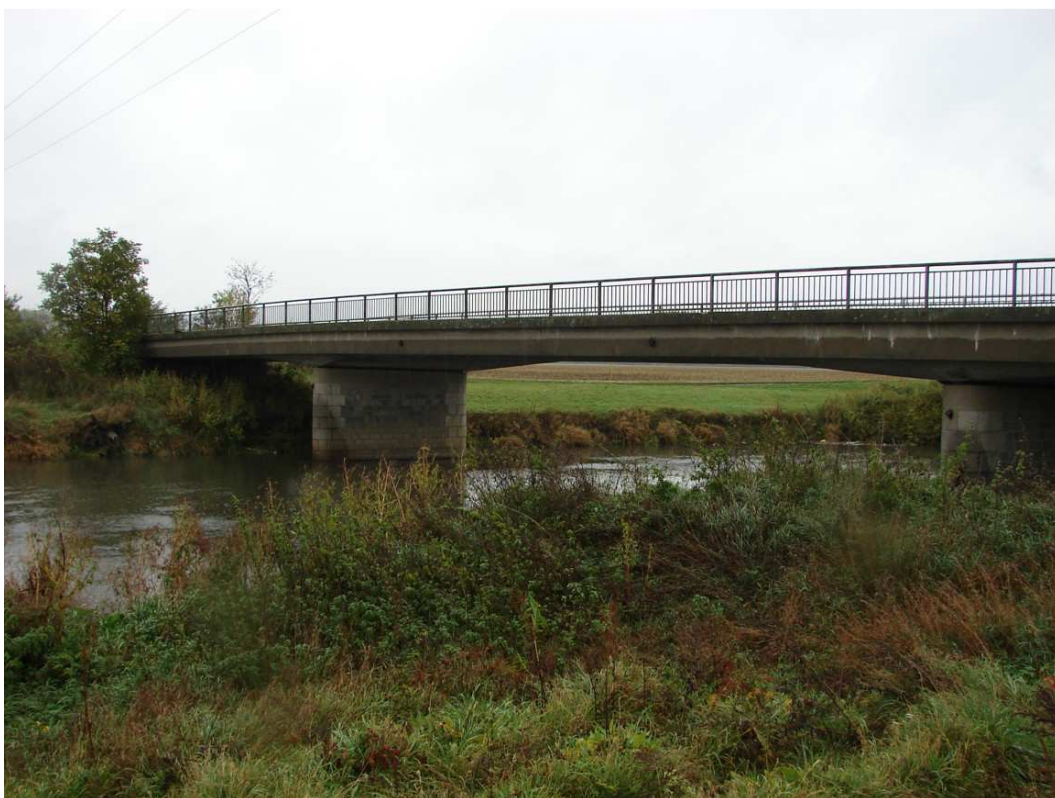
1. km 225,59 pohled na silniční most mezi obcemi Grygov a Blatec, pod jezem Tážaly – mimo zájmový úsek studie (>>>>)

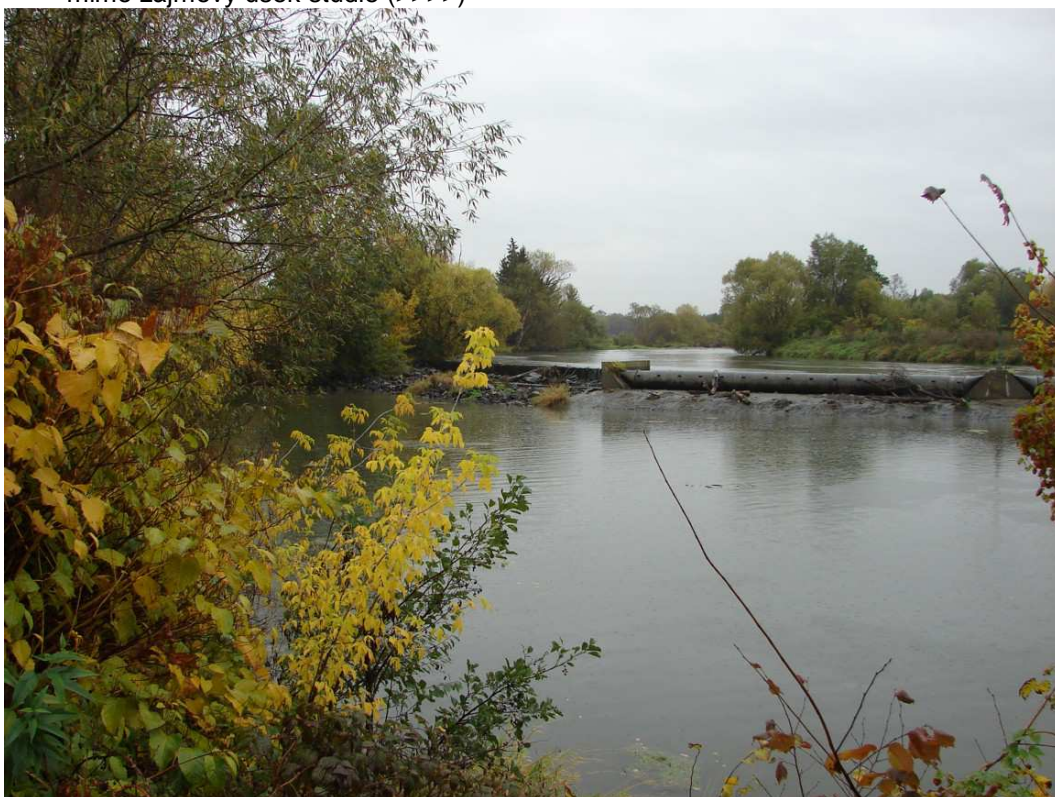
2. km 226,14 pohled na těleso jezu Tážaly u Kožušán (>><<)

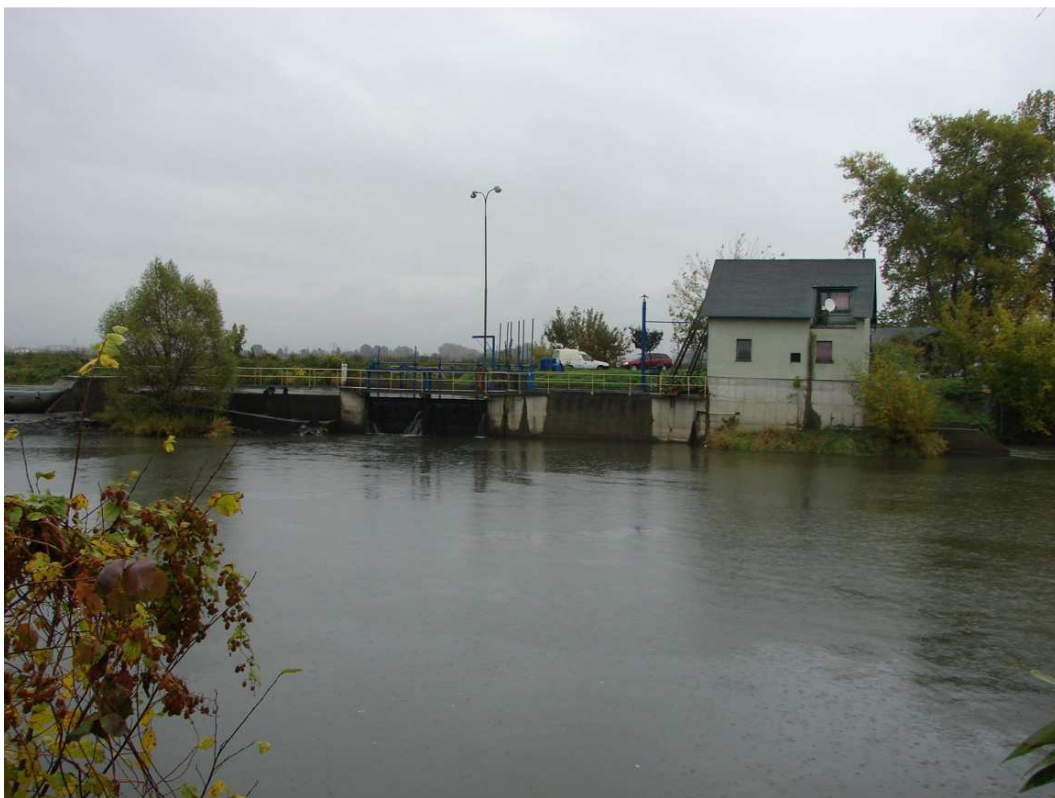
3. km 226,14 objekt MVE Kozušany na levém břehu, v levé části nefunkční rybí přechod (>><<)

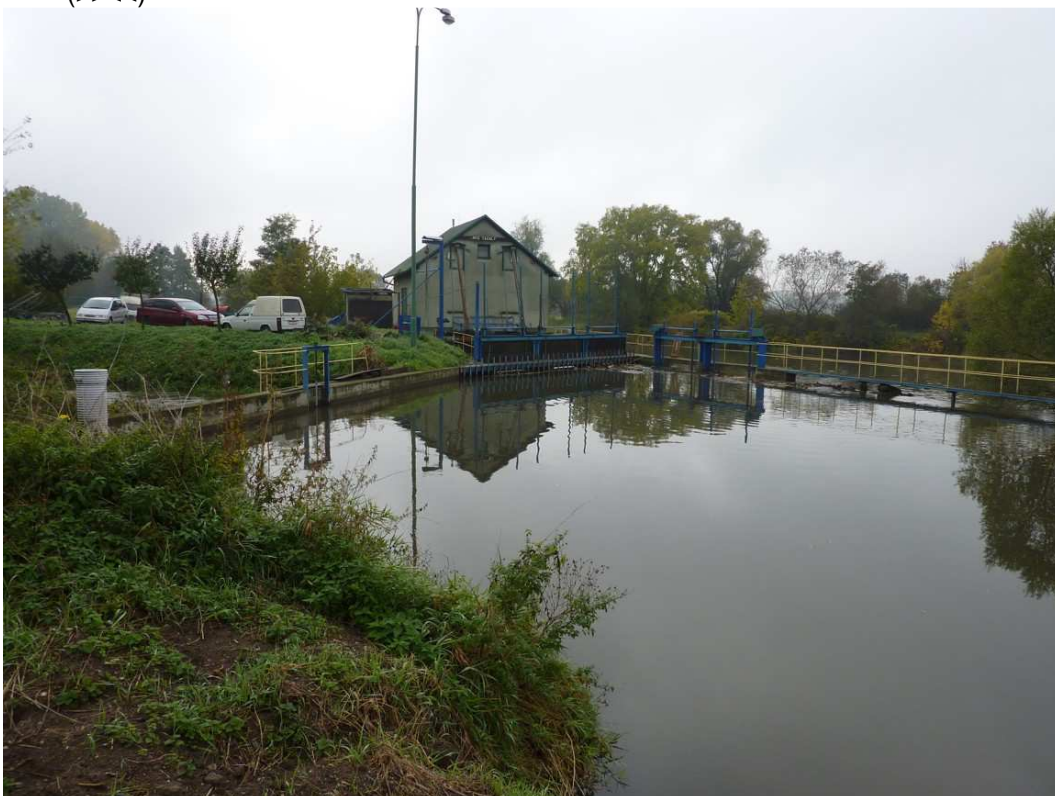
4. km 226,14 pohled na objekt MVE Kozušany, vlevo náhon Morávka (>>>>)

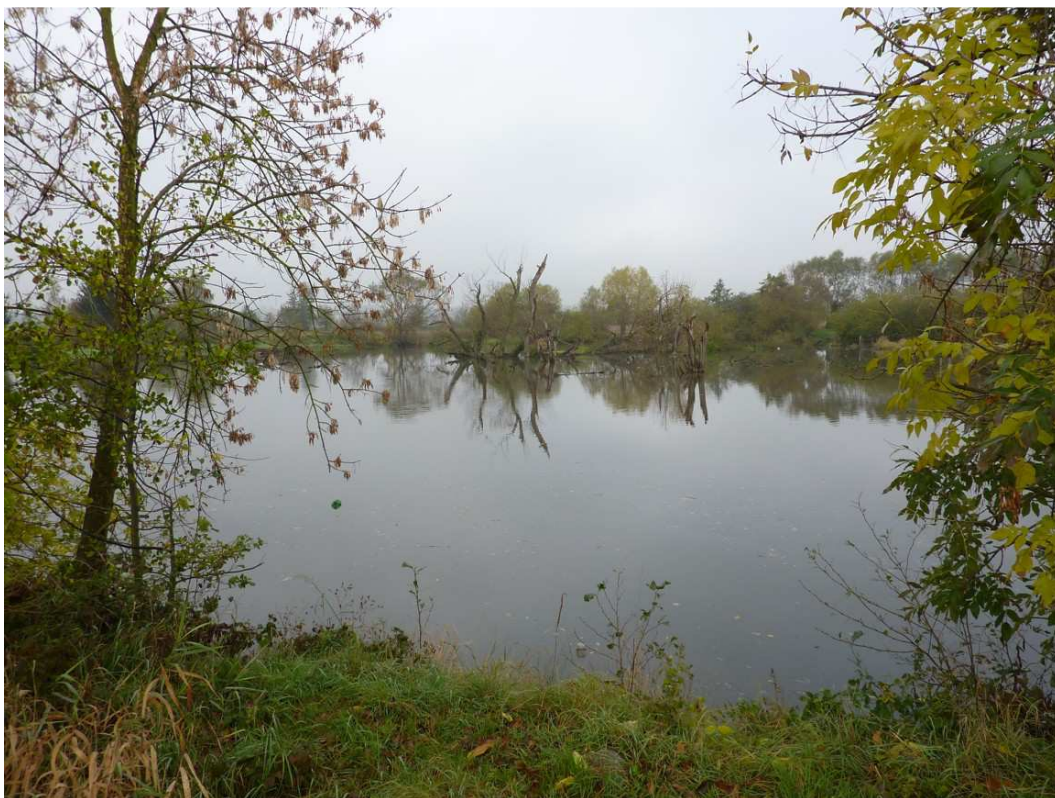
5. km 226,25 mrtvé dřevo na pravém břehu, nad zaústěním Nemilanky

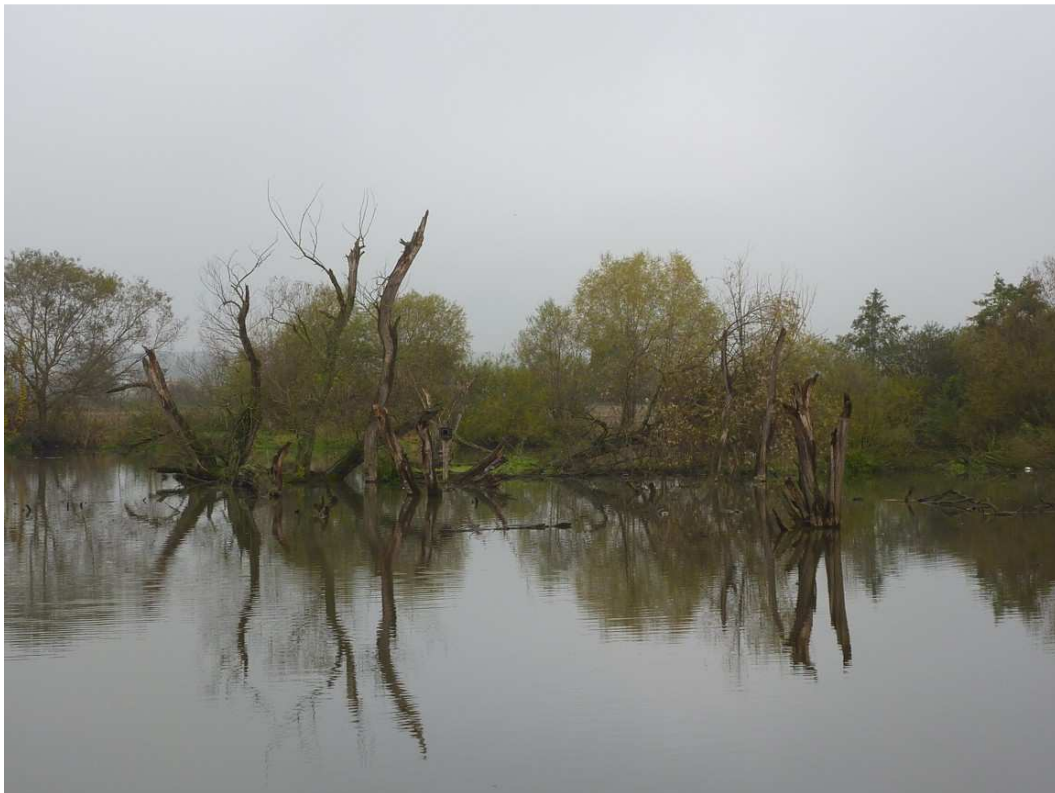
6. km 226,25 detailní pohled na mrtvé dřevo

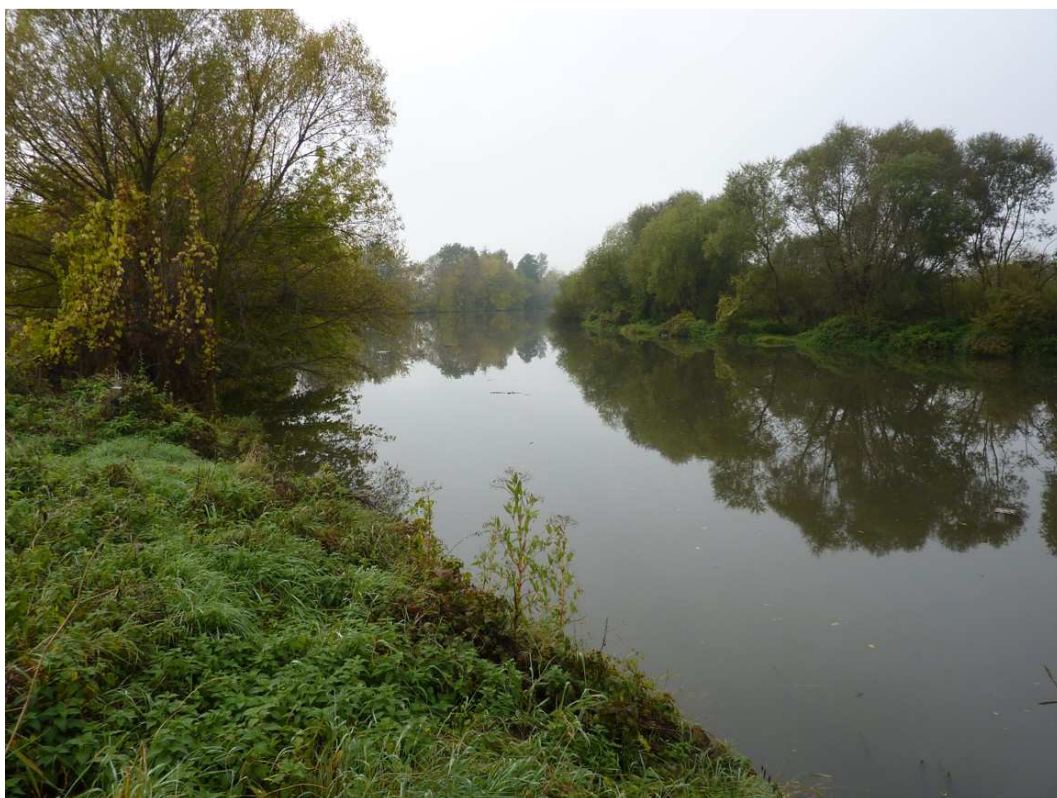
7. km 226,80 vzdutí jezu Tážaly těsně nad profilem jezu (>>>>)

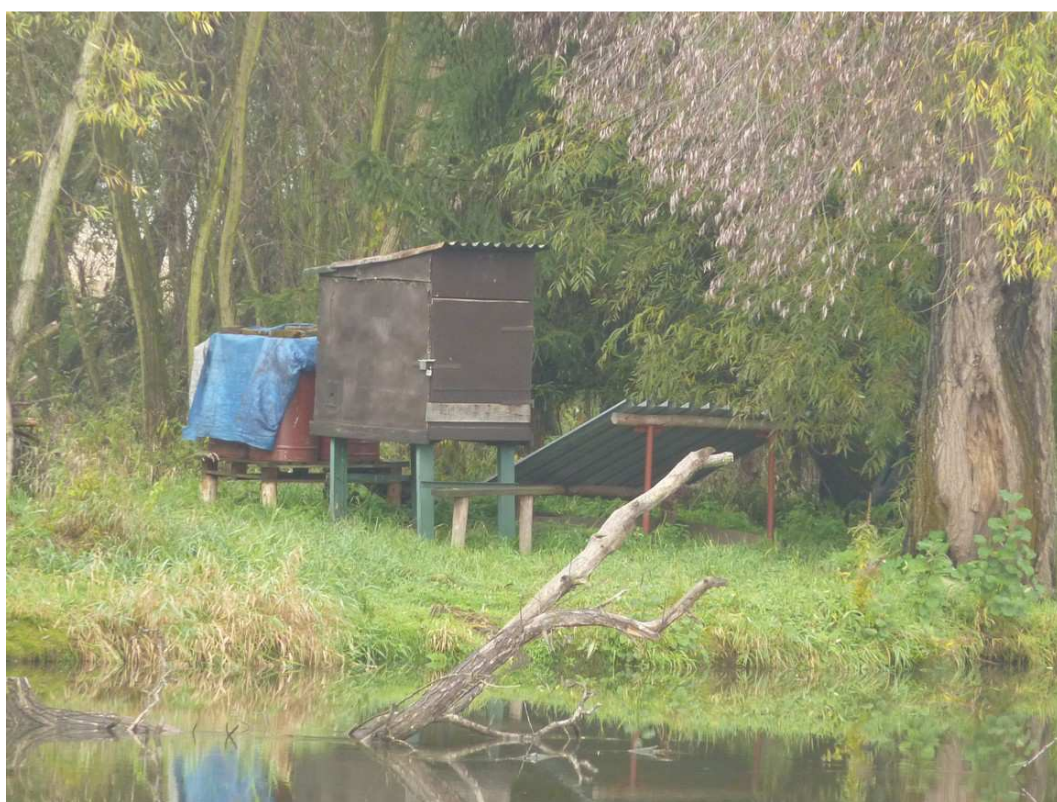
8. km 227,15 „krmicí přístřešek“ na pravém břehu Moravy

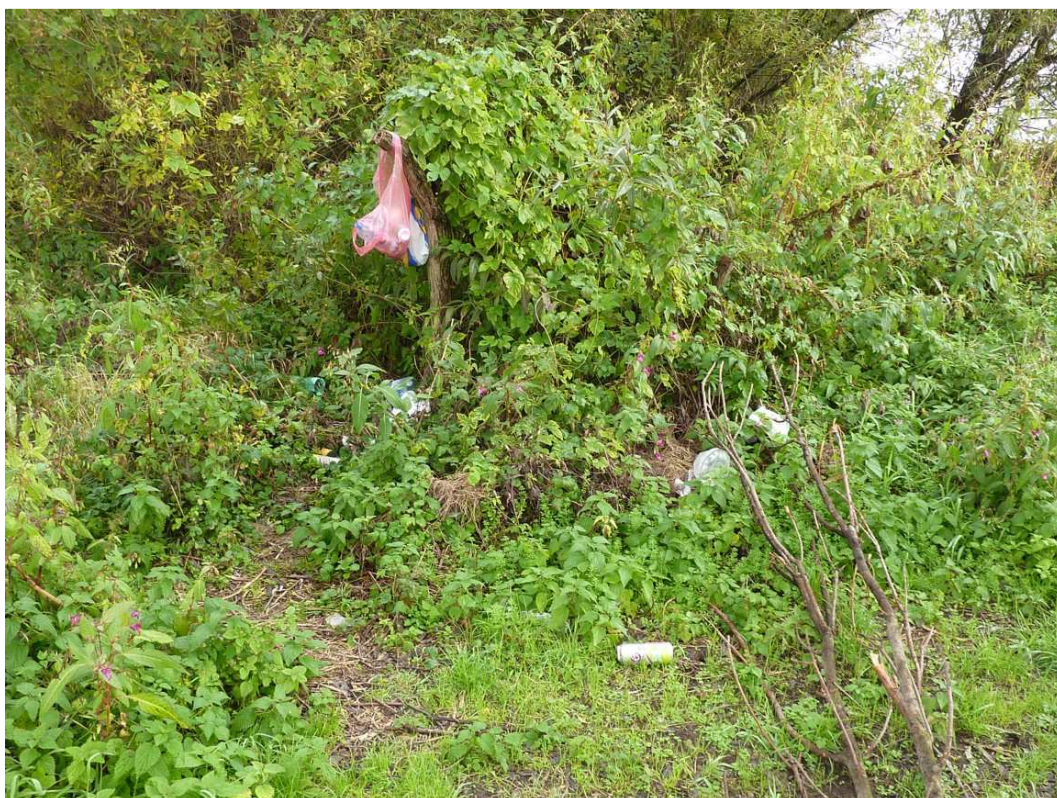
9. km 227,15 znečištění břehu od rybářů (jev opakující se na více místech podél toku)

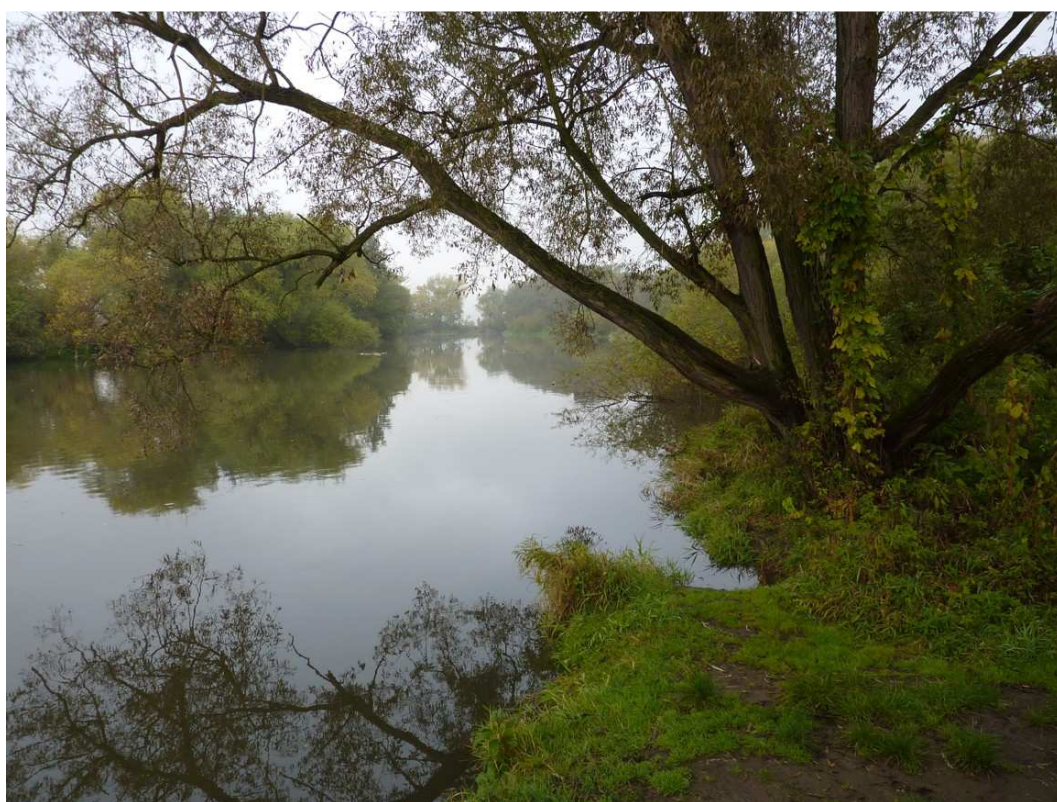
10. km 227,15 pohled na zarostlé břehy koryta v dolní části řešeného úseku (>><<)

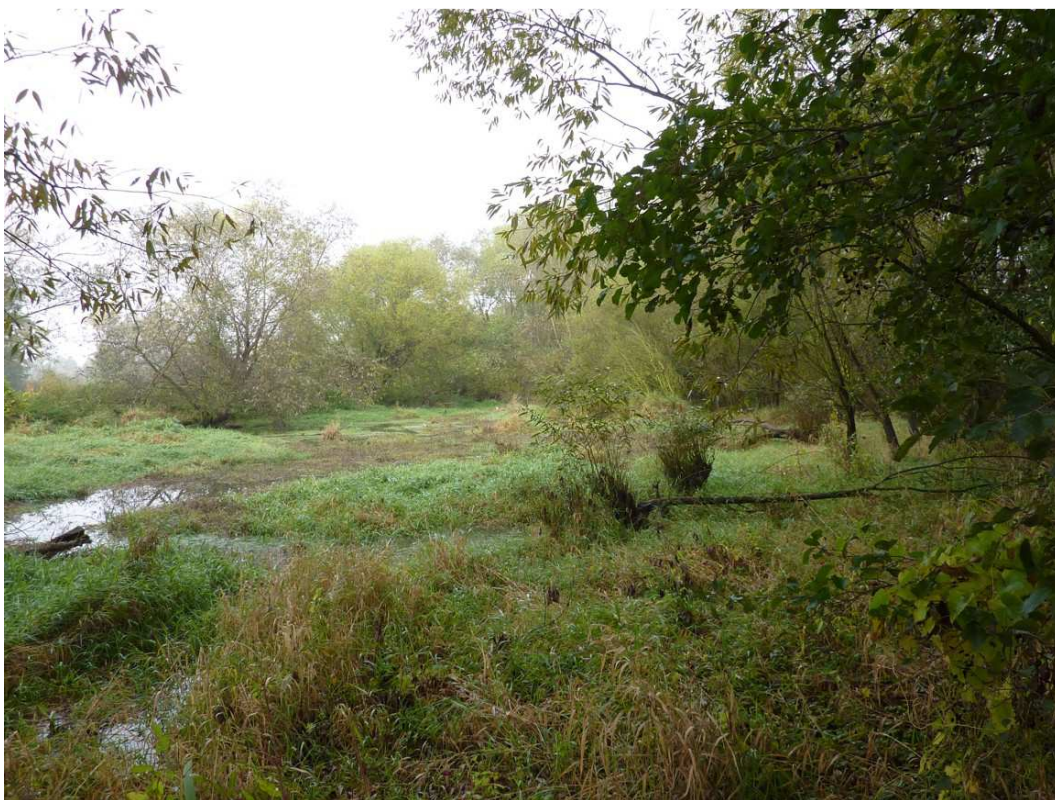
11. km 227,29 podmáčené území na pravém břehu pod meandrem ve střední části toku (>><<)

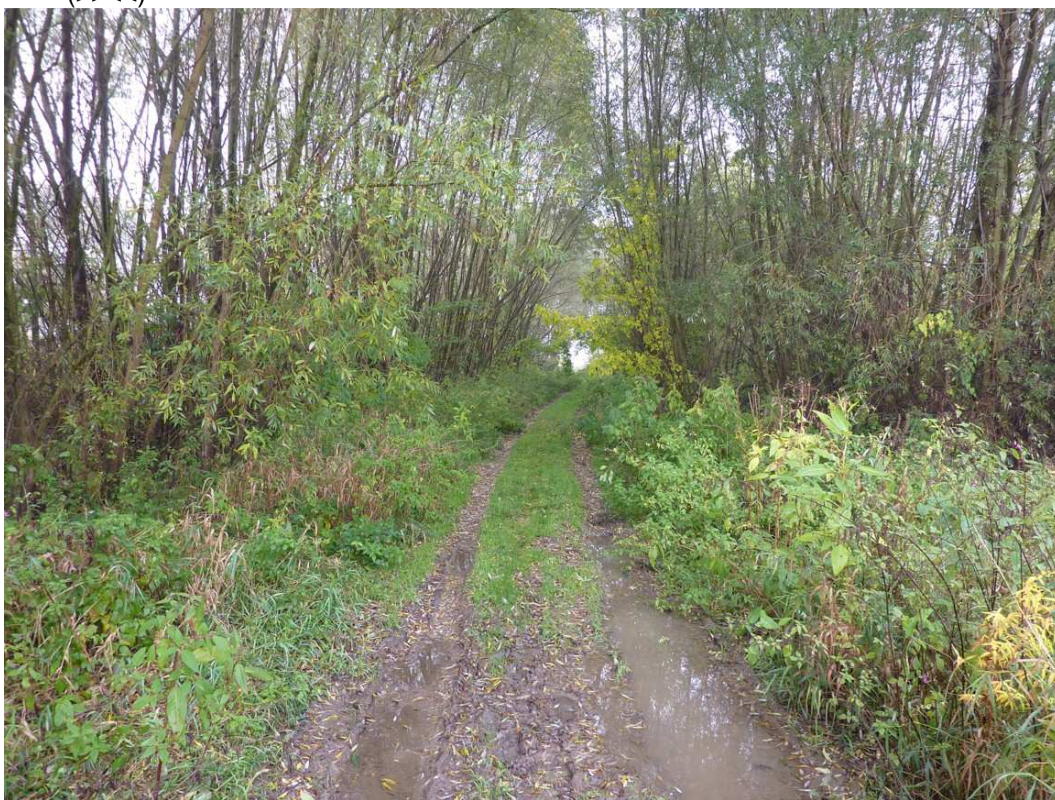
12. km 227,35 násyp tělesa komunikace v místě křížení plynovodu s korytem Moravy

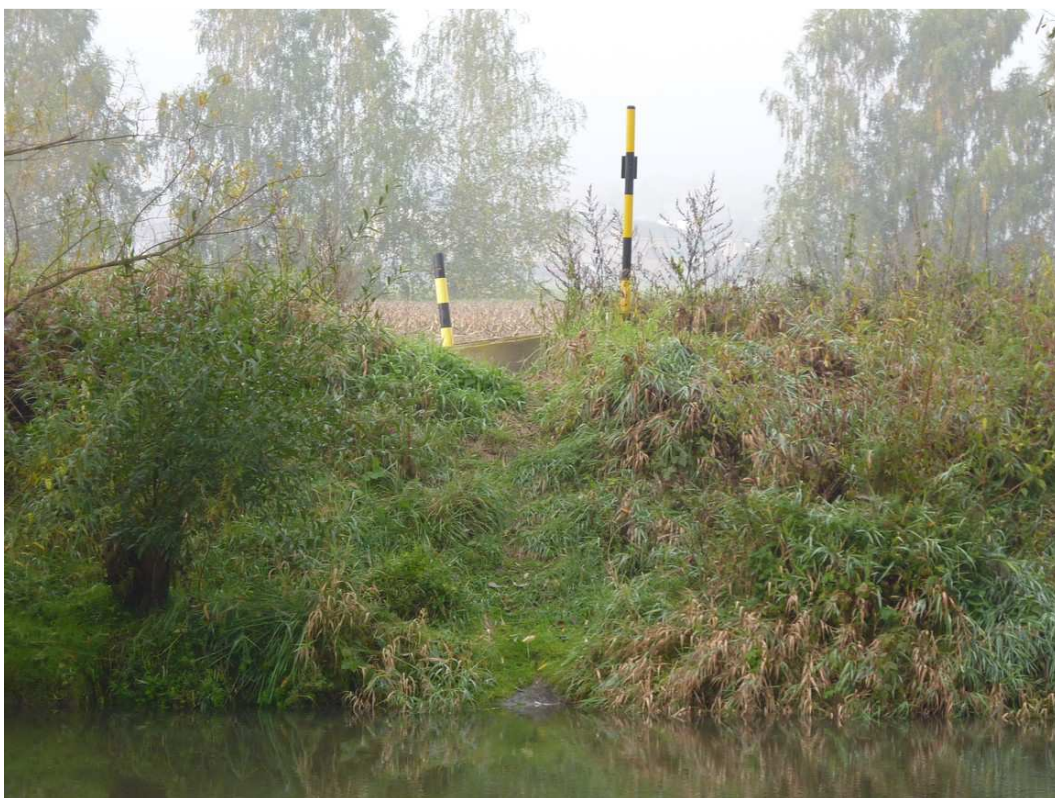
13. km 227,30 pohled na pravý břeh v místě křížení plynovodu s korytem Moravy

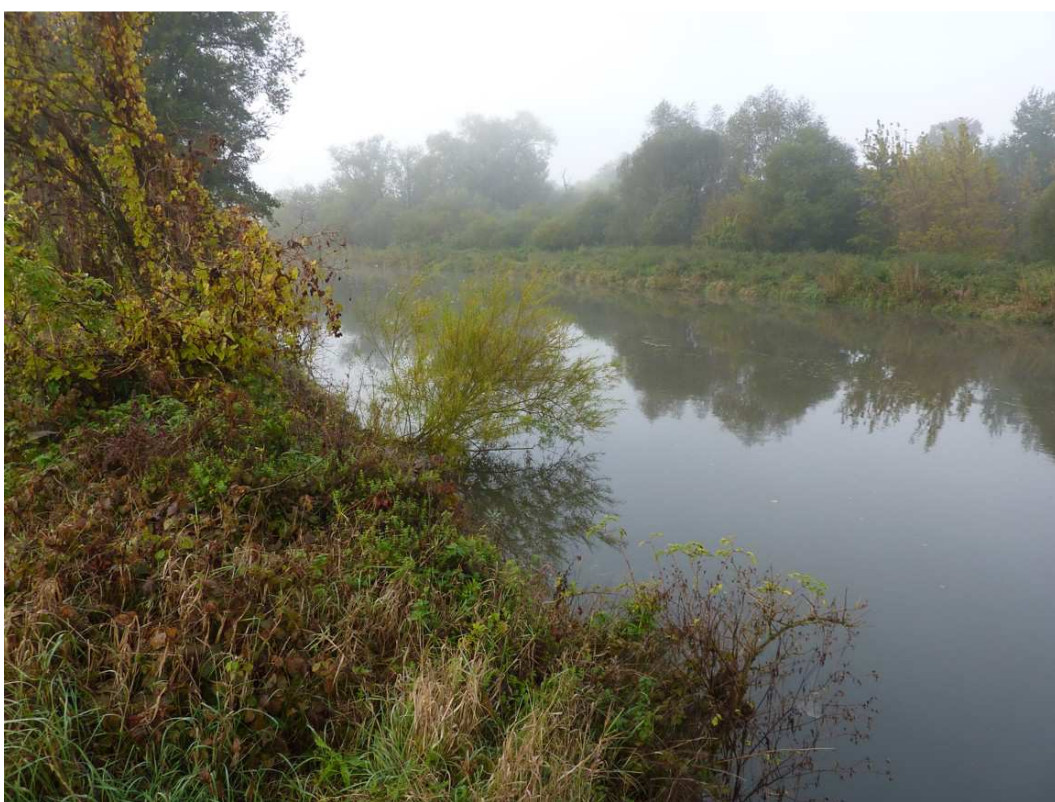
14. km 228,00 koryto Moravy v místě lokality Při rybníku, u Nového Dvora (>>>>)

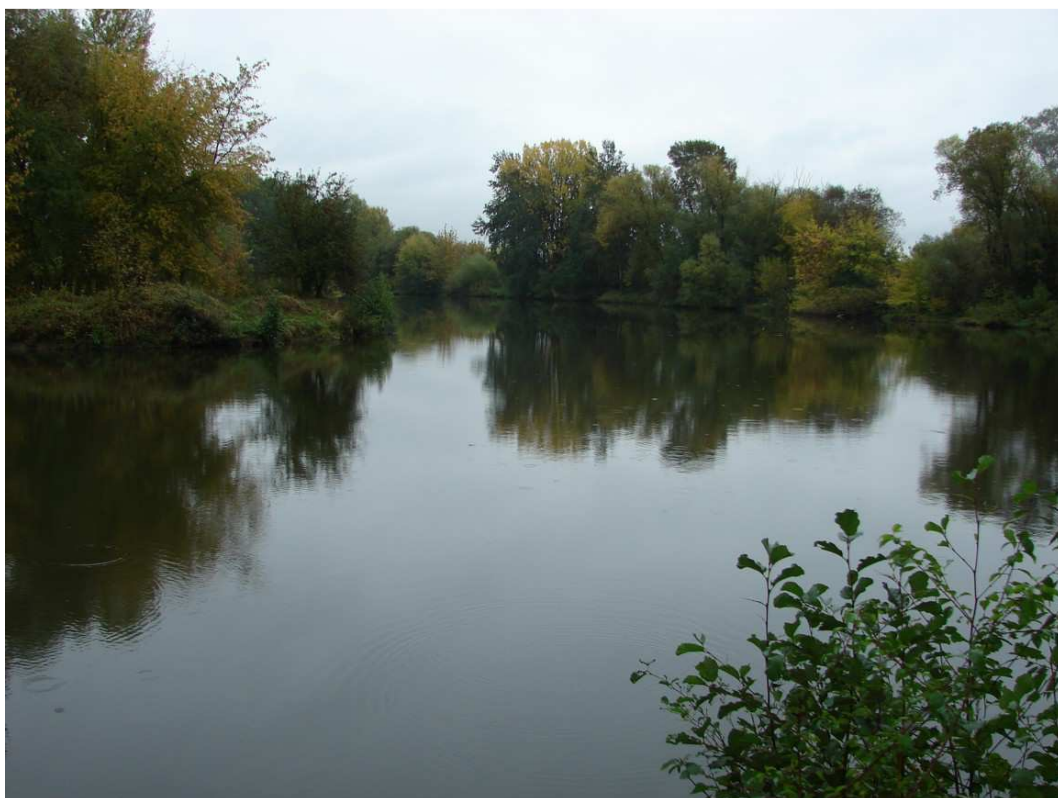
15. km 228,00 vodní plochy na pravém břehu Moravy, lokalita Zadní u Moravy (>><<)

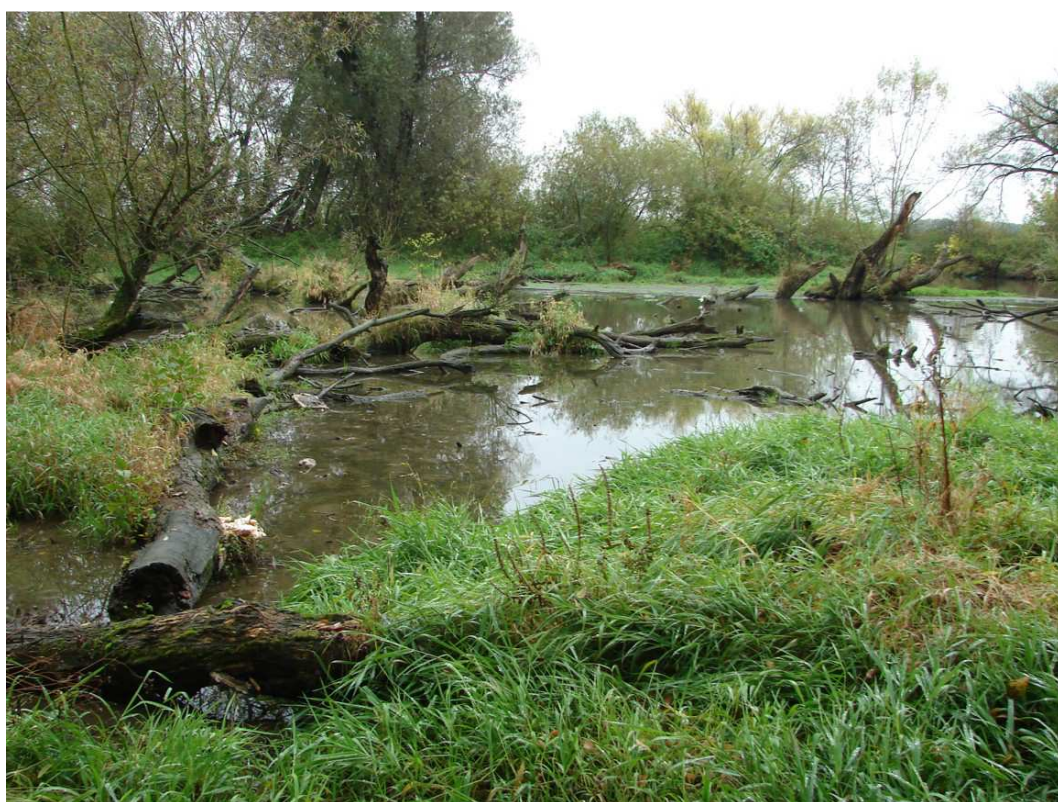
16. km 228,00 mrtvé dřevo v místě mezi vodními plochami a „ostrým“ meandrem Moravy

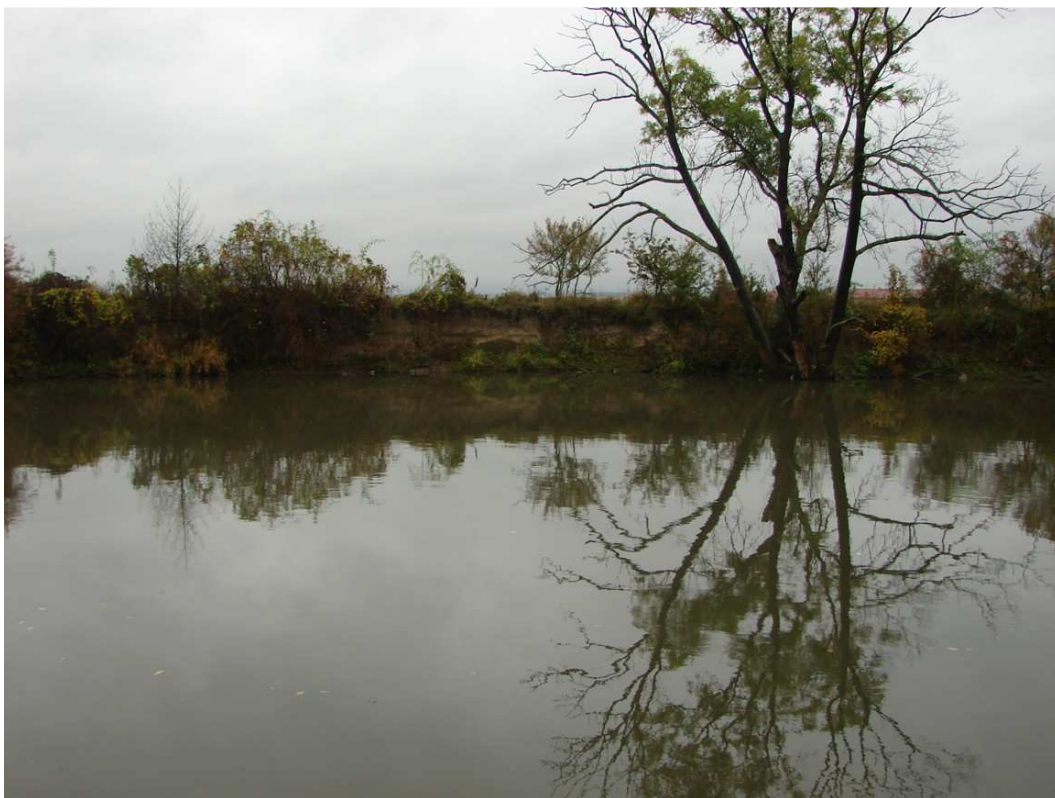
17. km 228,15 břehová eroze na levém břehu v místě chybějícího břehového porostu (velmi malá vzdálenost mezi korytem řeky a zemědělsky obdělávanou půdou)

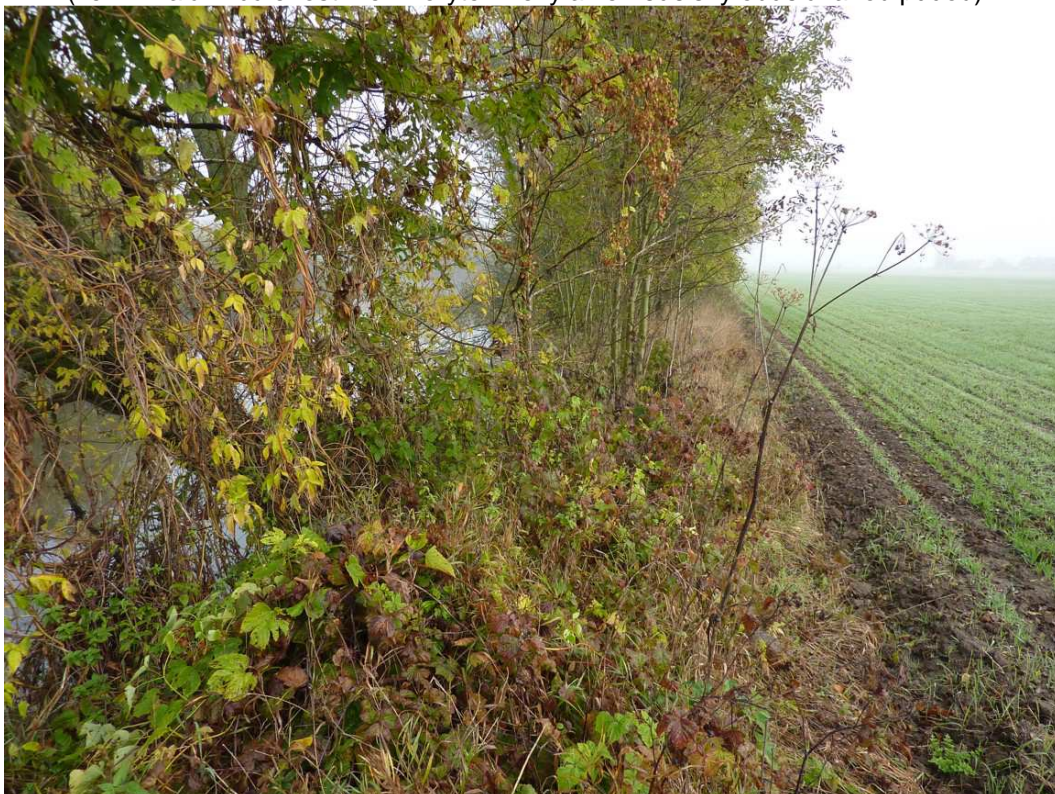
18. km 228,15 extrémní blízkost zem. obdělávání u koryta toku u Nového Dvora (>><<)

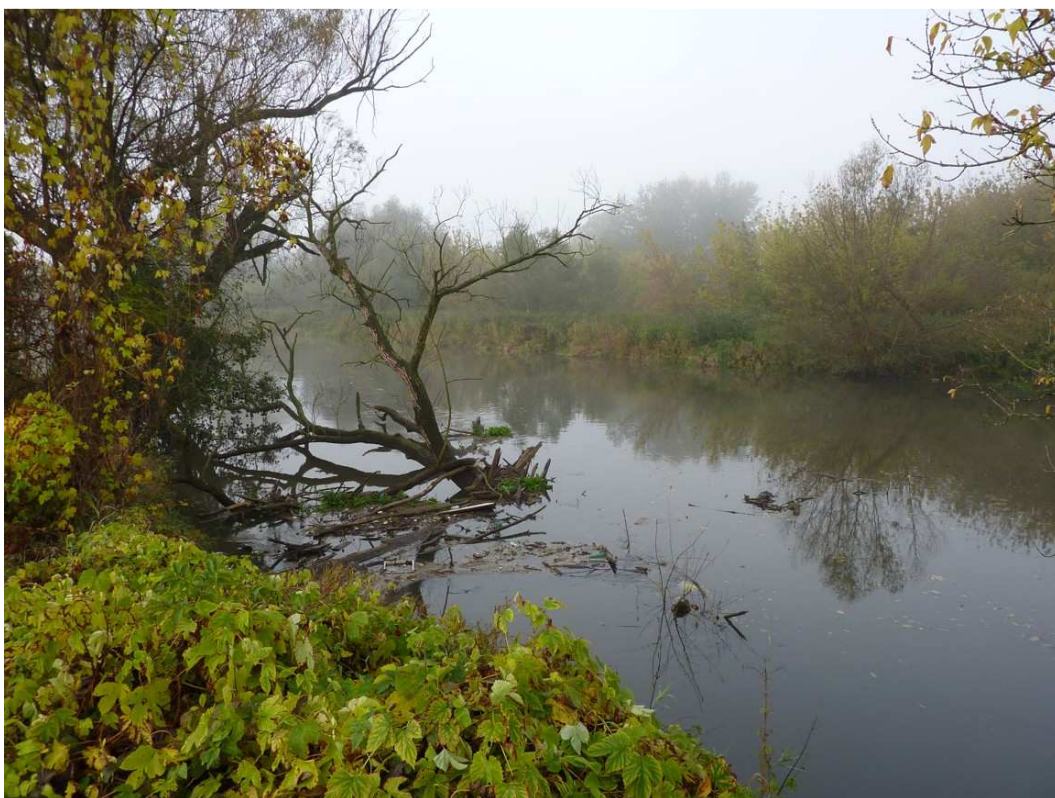
19. km 229,00 mrtvé dřevo ve střední části zájmového úseku (>>>>)

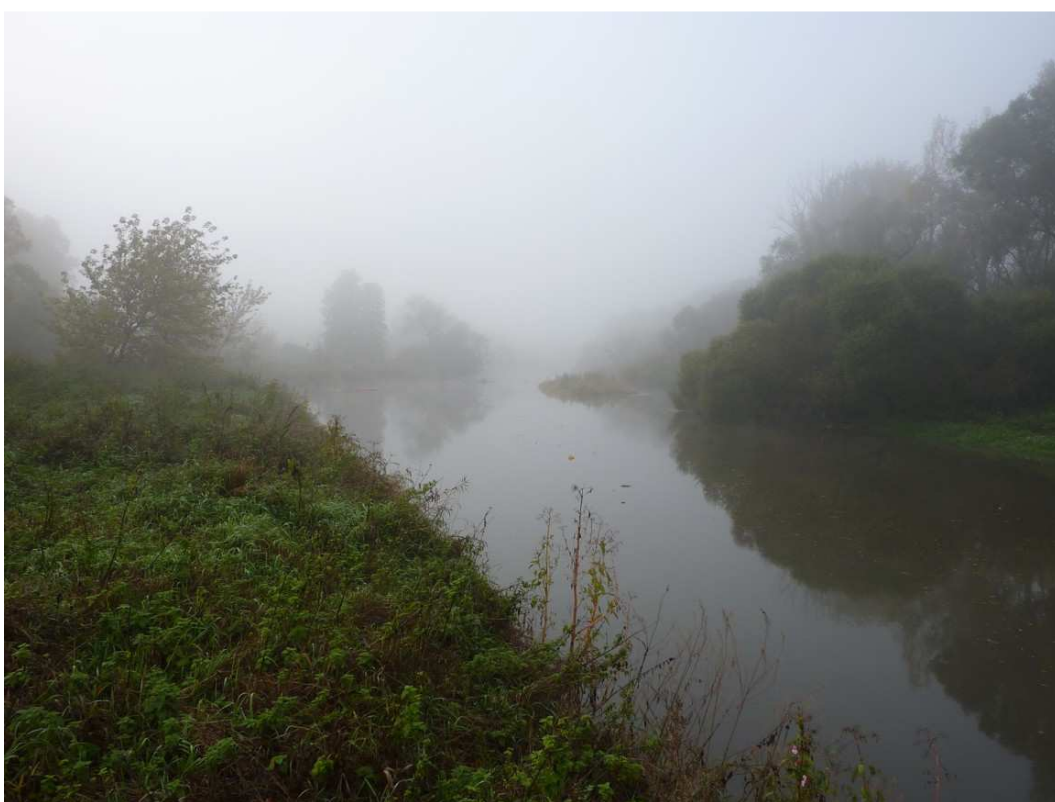
20. km 229,00 koryto Moravy ve střední části toku, v pozadí ostrůvek (>>>>)

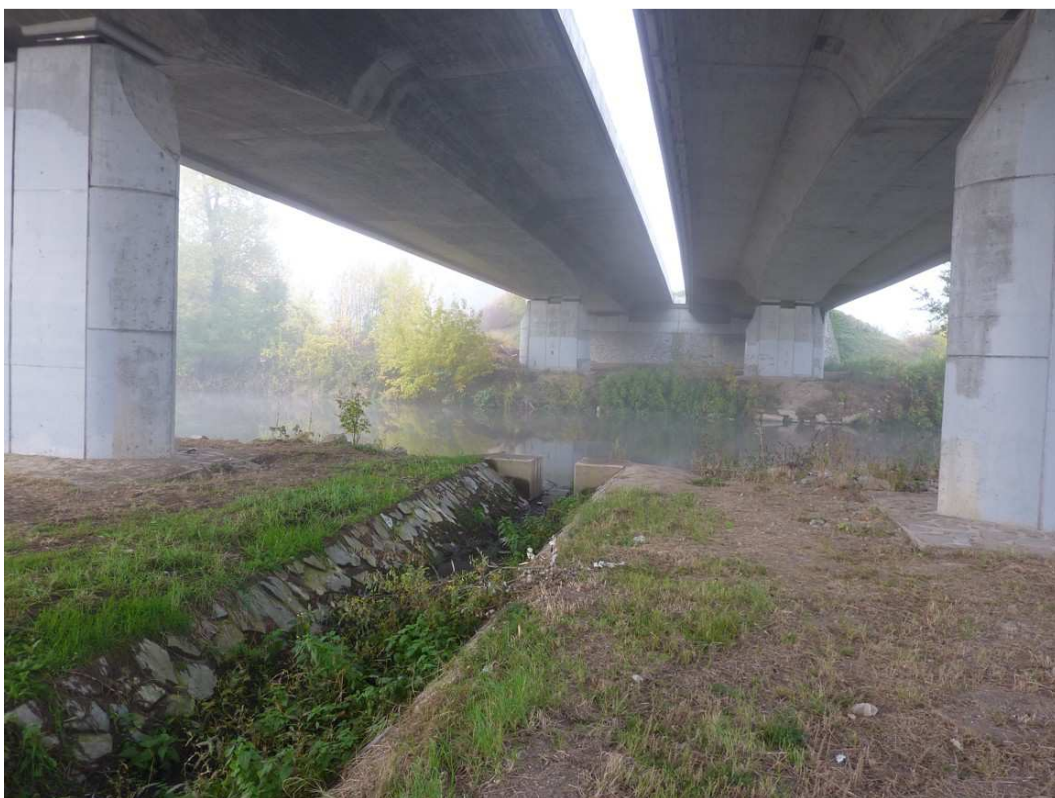
21. km 229,30 pohled na koryto z levého břehu v místě křížení s nově vybudovanou dálnicí

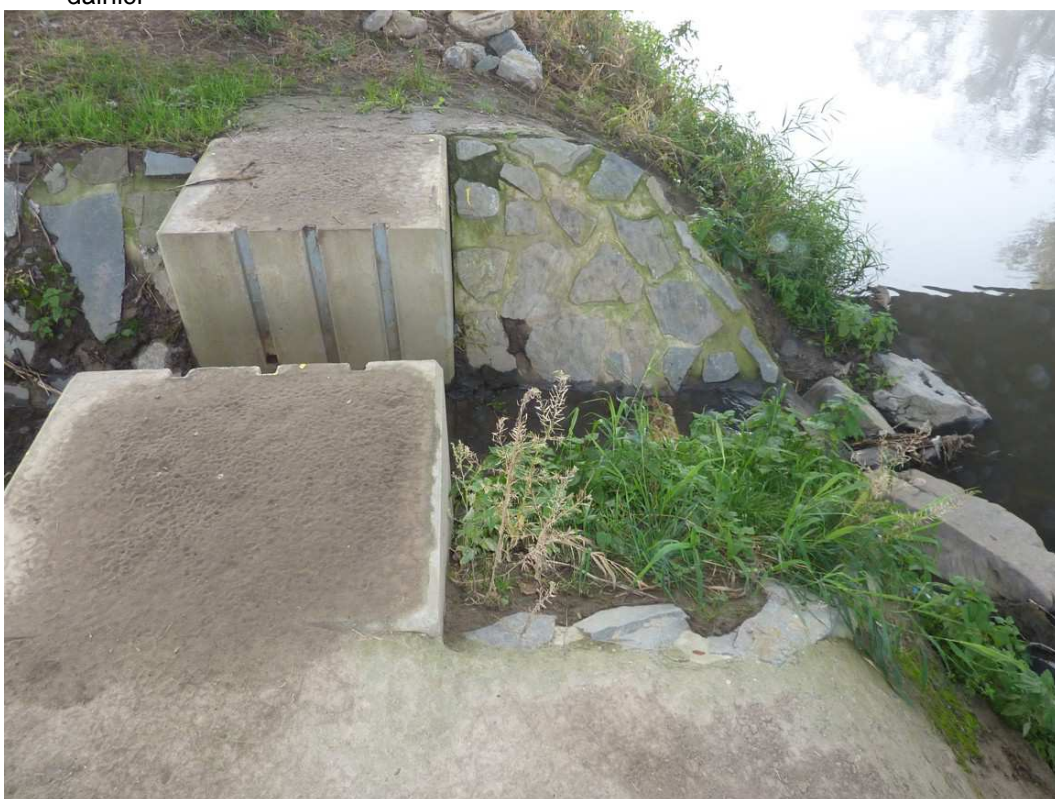
22. km 229,30 detailní pohled na vyústění od odvodnění dálnice v témže místě (>>>>)

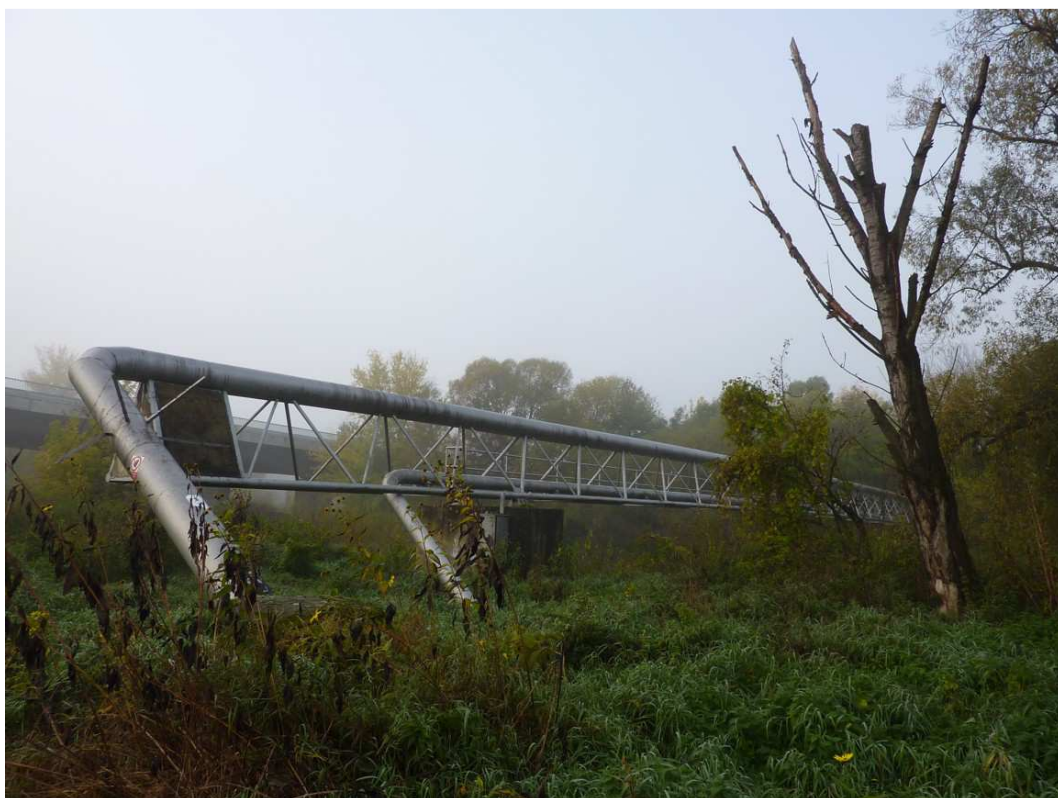
23. km 229,45 křížení inženýrských sítí s korytem toku v místě nad dálnicí (>>>>)

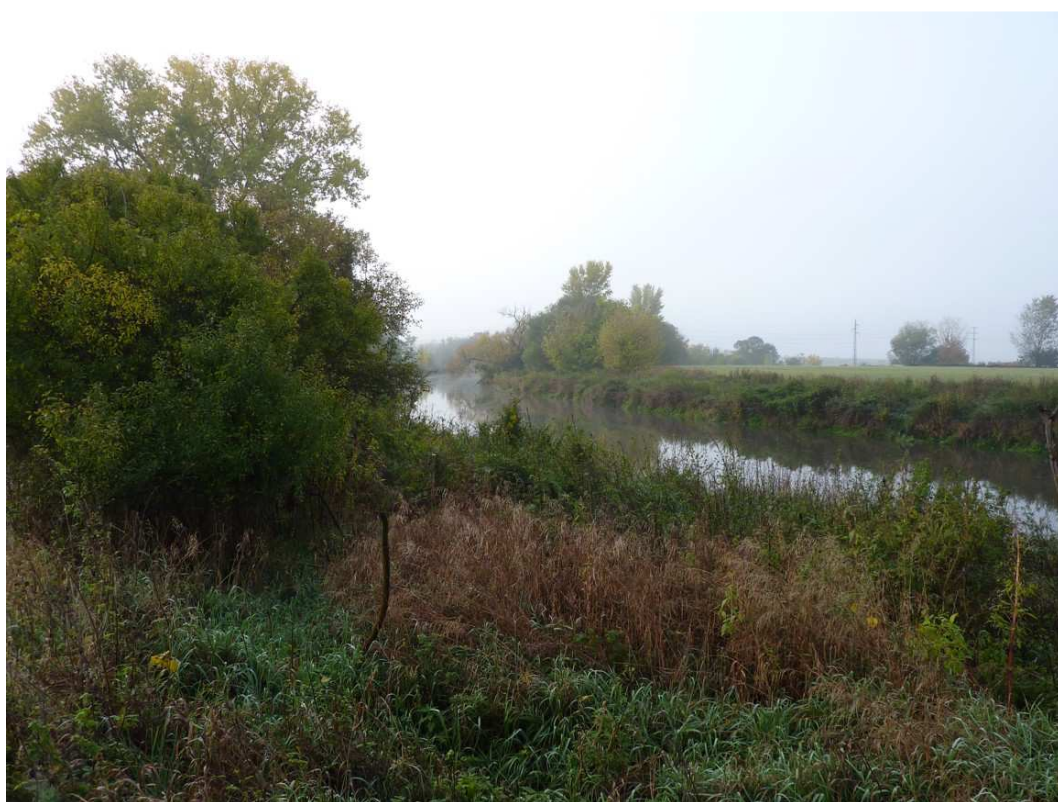
24. km 229,55 koryto Moravy v části nad křížením s dálnicí (>>>>)

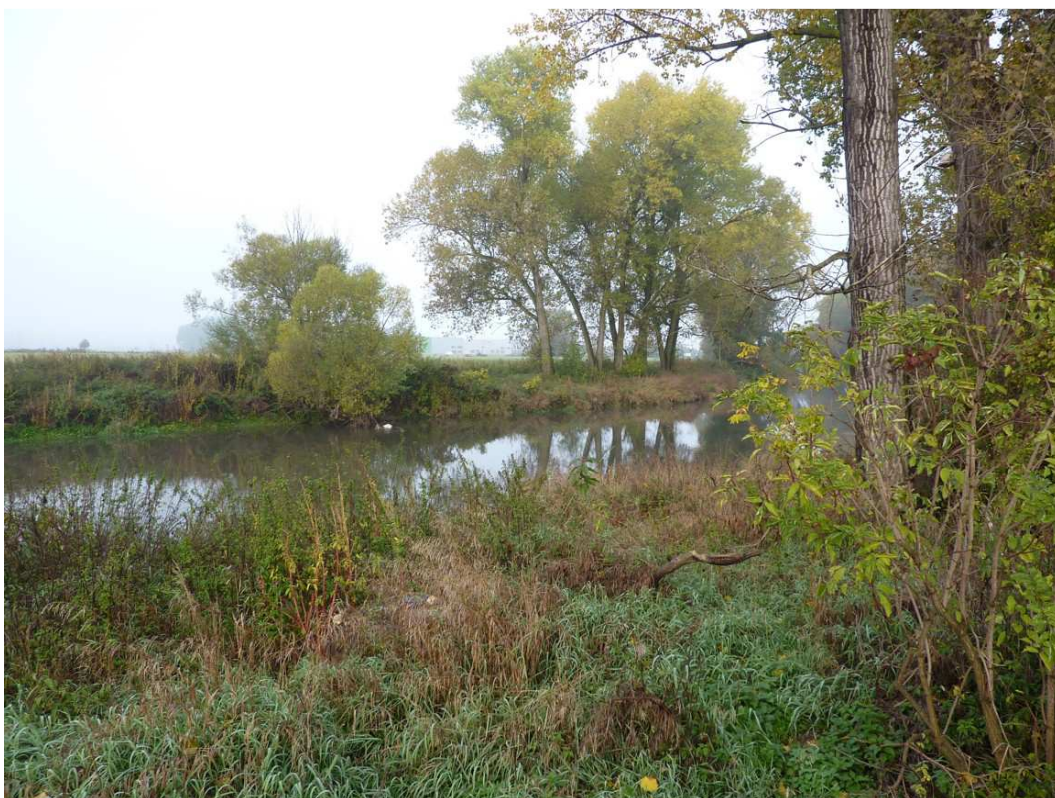
25. km 229,55 koryto Moravy v části nad křížením s dálnicí (>>>>)

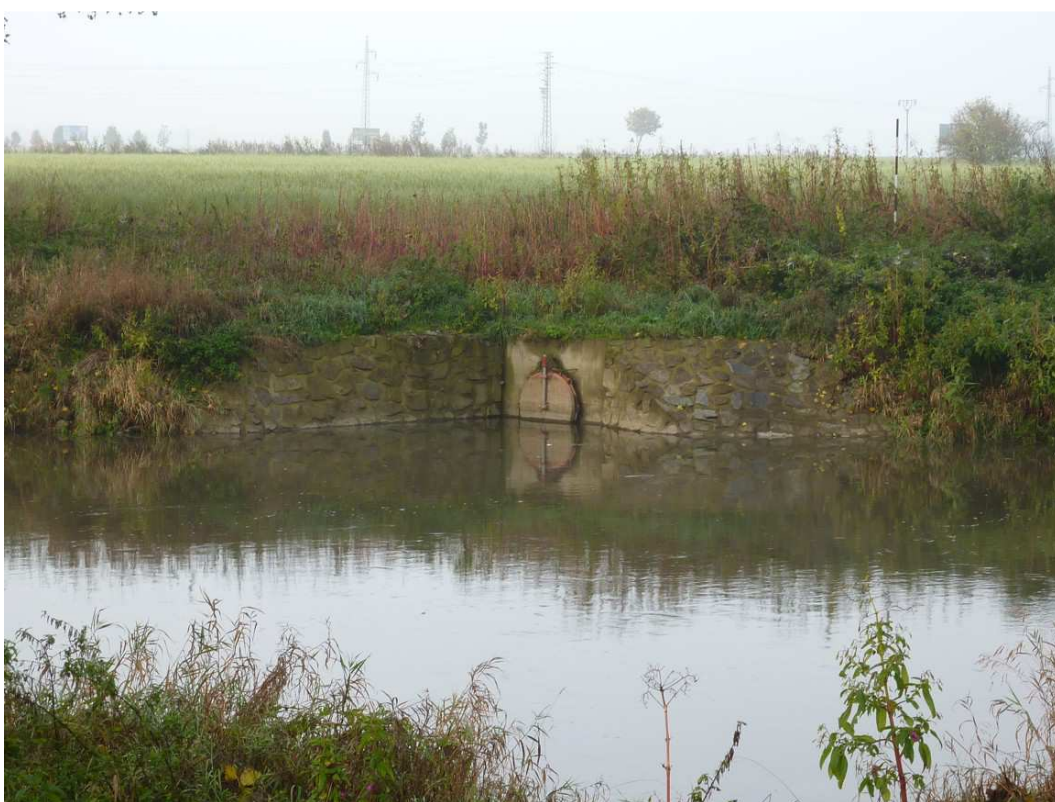
26. km 229,80 vyústění na pravém břehu opatřené zpětnou klapkou
