Sweco Hydroprojekt a.s. Ústředí Praha Táborská 31, 140 16 Praha 4; praha@sweco.cz; www.sweco.cz				  Sustainable engineering and design			
VYPRACOVAL: WASTECH a.s. Ostružinová 36/3175, 106 00 Praha 10				 			
VYPRACOVAL	Ing. Sychra	HIP	Ing. Lubas	T. KONTROLA	Ing. Pavel		
PROJEKTANT	Ing. Lubas	ŘEDITEL DIVIZE	Ing. Moravec	DATUM	12/2012		
OBJEDNATEL	Povodí Moravy, s.p.			OKRES	Olomouc		
AKCE: <p style="text-align: center;">Morava ř.km 226,400 a 231,800 - přírodě blízká protipovodňová opatření</p>				ČÍSLO ZAKÁZKY	111222 1 07 / 0900 12/908		
				STUPEŇ	FS		
				FORMÁT	A4		
				MĚŘÍTKO	-		
				ARCHIVNÍ ČÍSLO	012863/12/1 -		
				ČÁST STAVBY	1.část – Shromáždění a zpracování podkladů		
PŘÍLOHA: <p style="text-align: center;">Fotodokumentace</p>				ČÍSLO PŘÍLOHY	<div style="display: flex; align-items: center; justify-content: center;"> <div style="font-size: 2em; margin-right: 10px;">E</div> <table border="1" style="border-collapse: collapse;"> <tr><td style="padding: 2px 5px;">a</td></tr> <tr><td style="padding: 2px 5px;">1</td></tr> </table> </div>	a	1
a							
1

Přiložená fotodokumentace byla pořízena během terénních šetření v průběhu října 2012.

1. Fotodokumentace koryta řeky Moravy

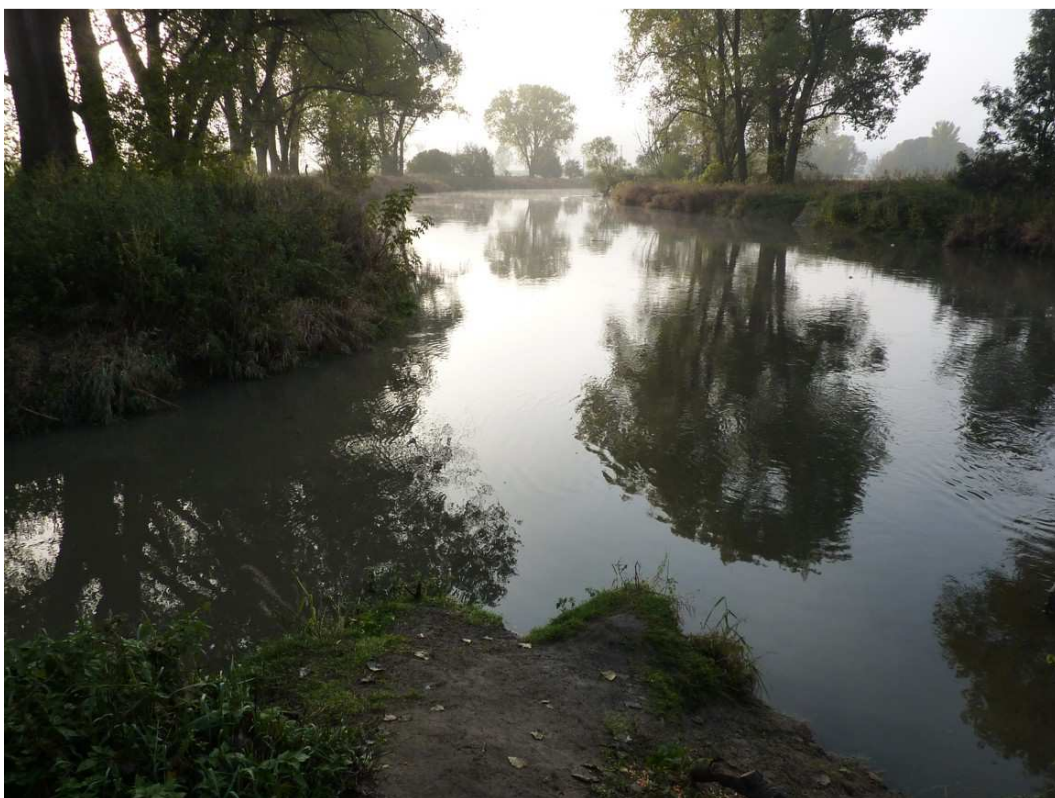
27. km 230,08 koryto Moravy v místě zaústění Hamerského náhonu, v pozadí na pravém břehu další výpust (>>>>)

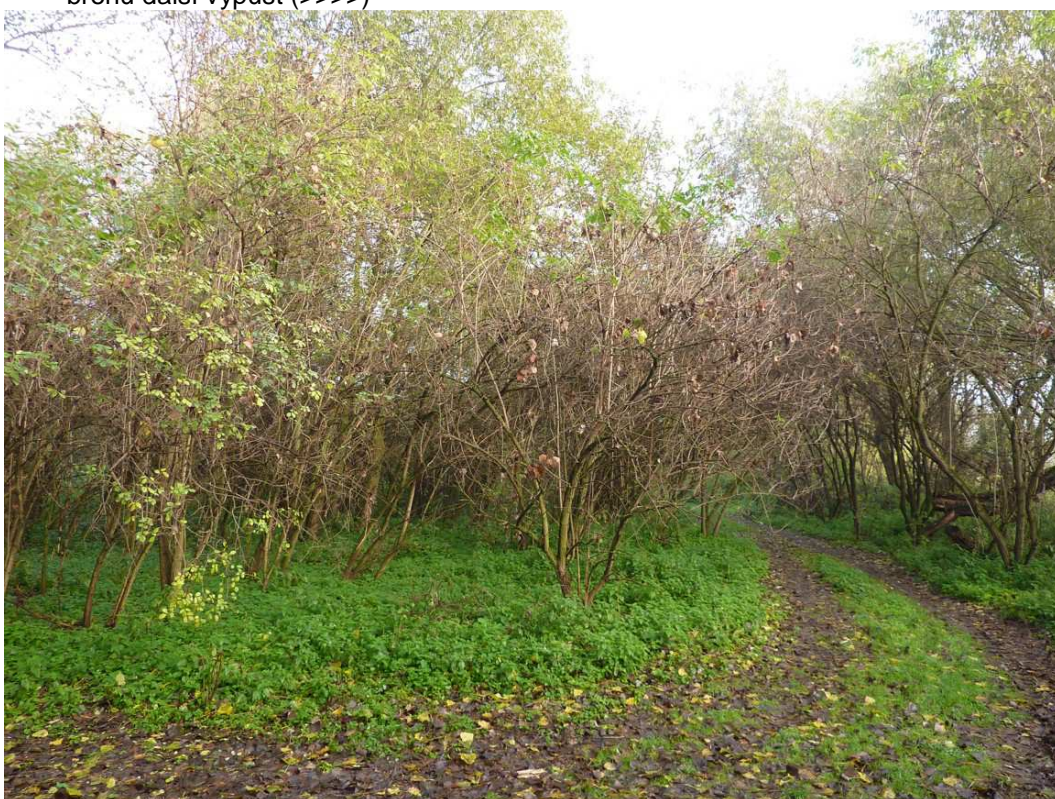
28. km 230,08 menší plocha lužního lesa v místě soutoku Moravy a Hamerského náhonu (>><<)

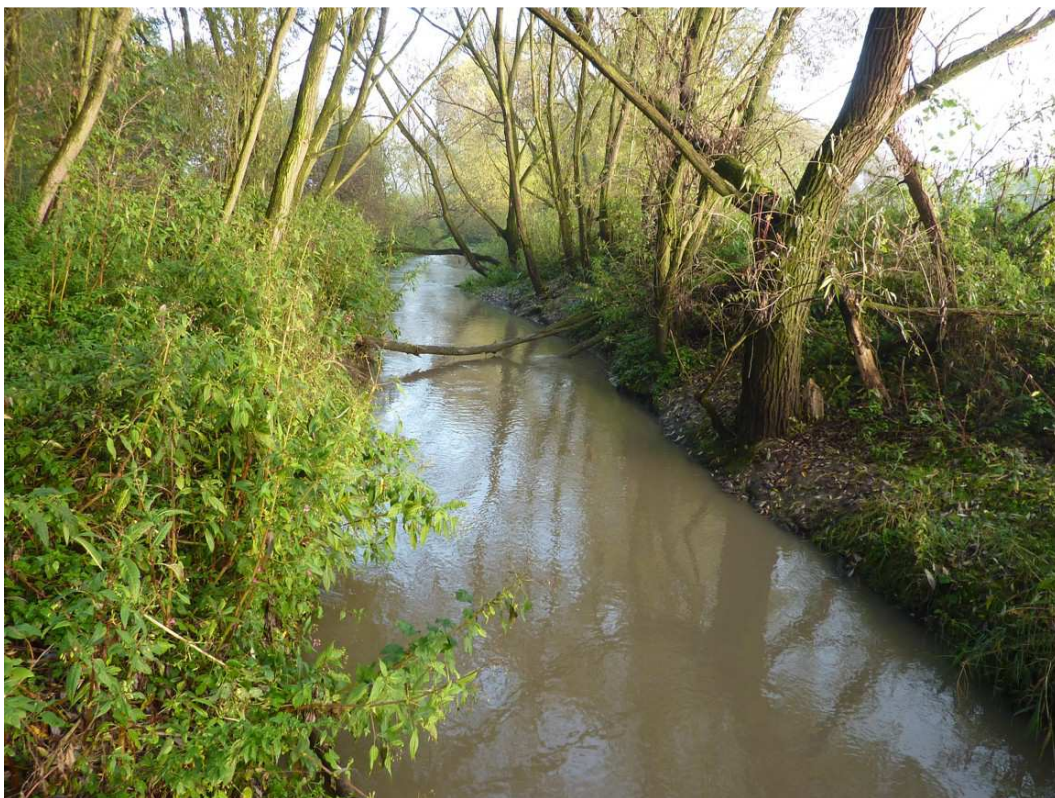
29. km 230,08 pohled na náhon Morávka nad zaústěním do Moravy (>><<)

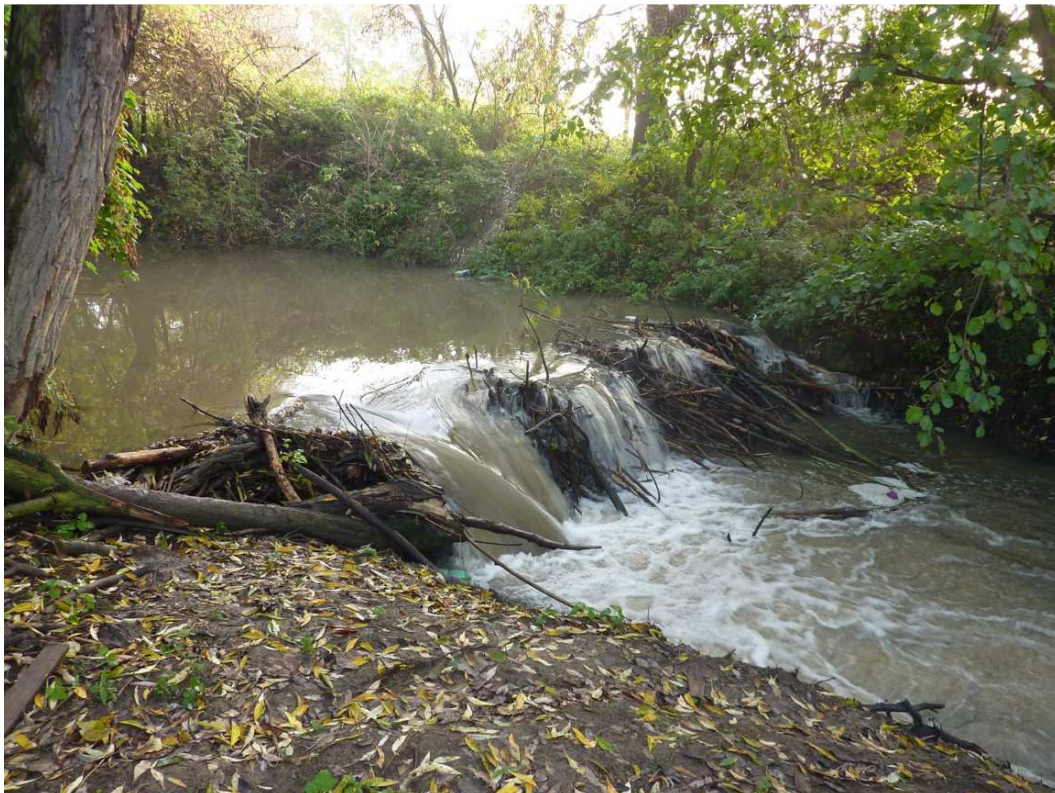
30. km 230,08 pohled na „přírodní“ stupeň na Hamerském náhonu (>><<)

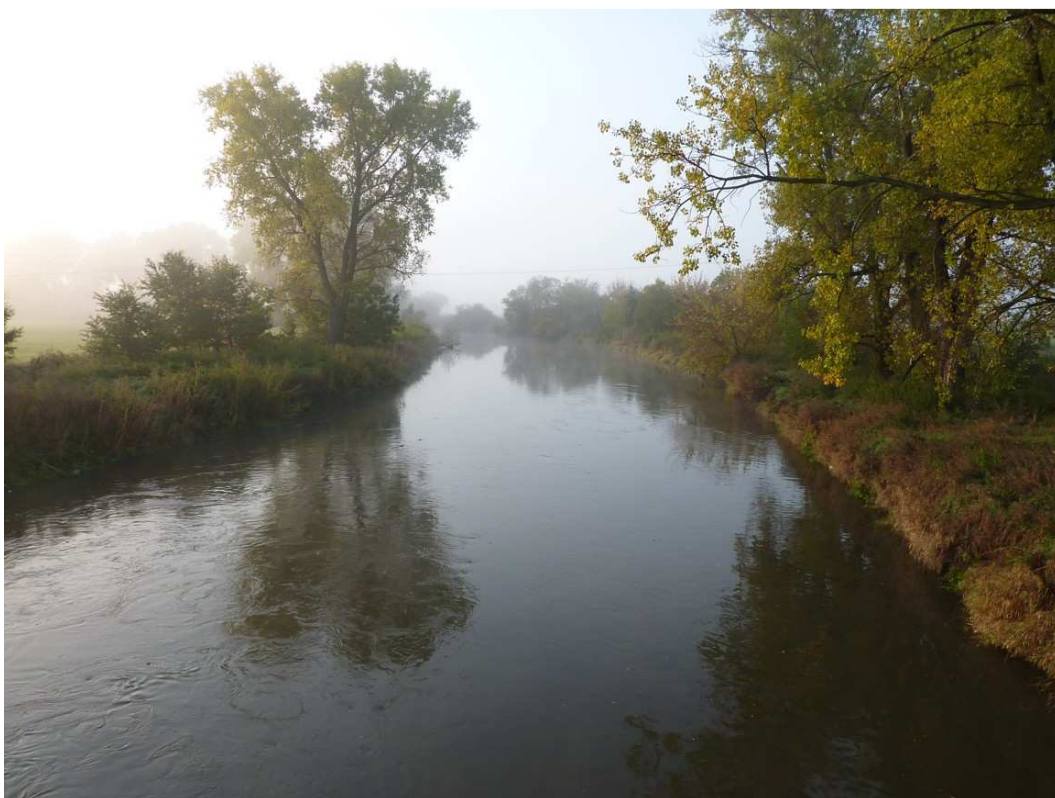
31. km 230,58 pohled ze silničního mostu na koryto Moravy v úseku pod ČOV (>>>>)

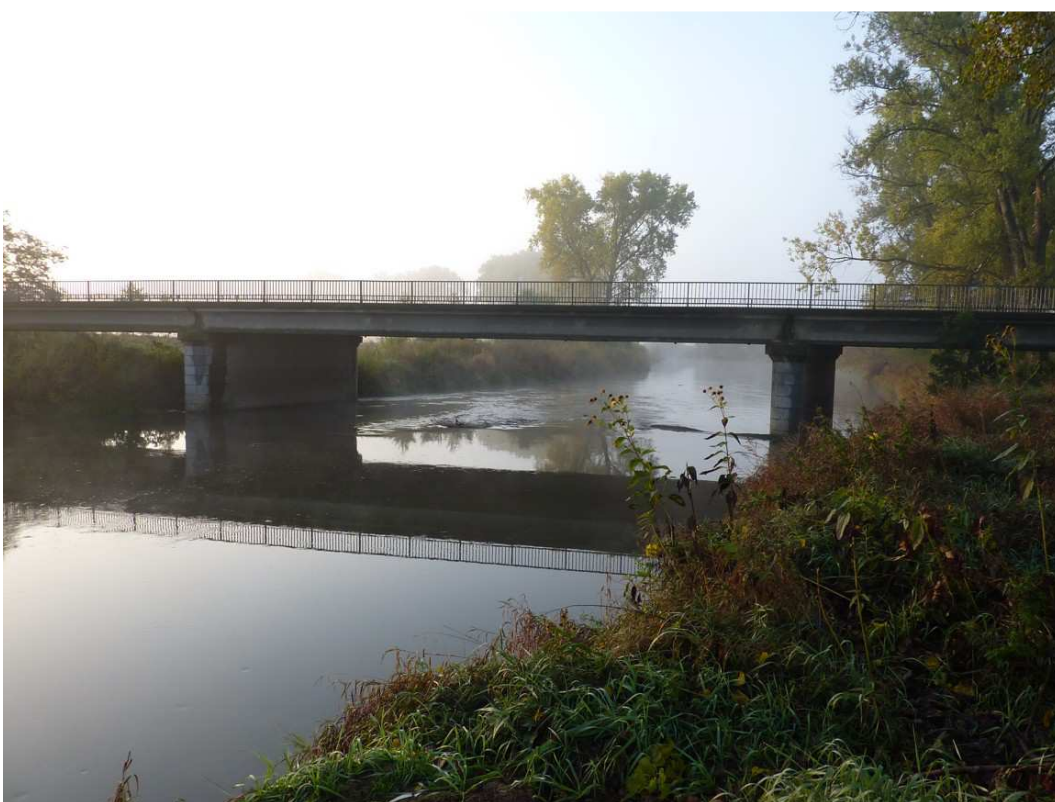
32. km 230,58 profil silničního mostu pod ČOV Olomouc (>>>>)

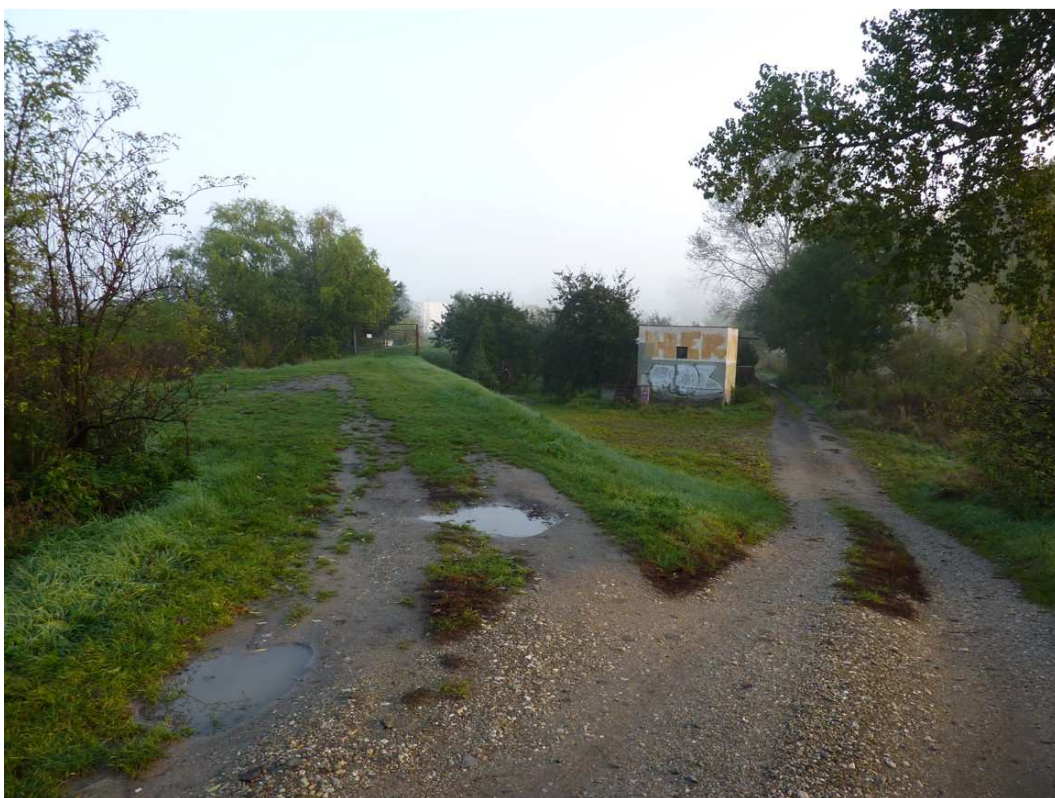
33. km 230,59 pravý břeh v úseku mezi silničním mostem a ČOV, vlevo začínající protipovodňová hráz (>><<)

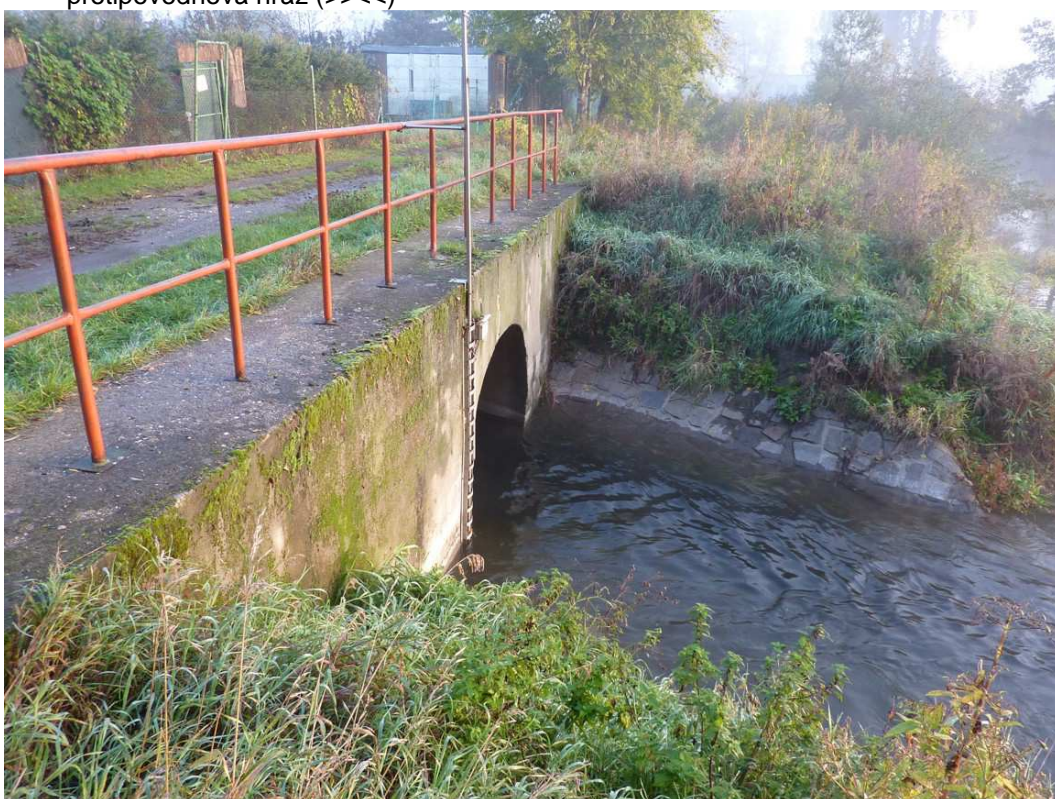
34. km 230,78 výust od ČOV na pravém břehu, v místě zahrádkářské kolonie (>><<)

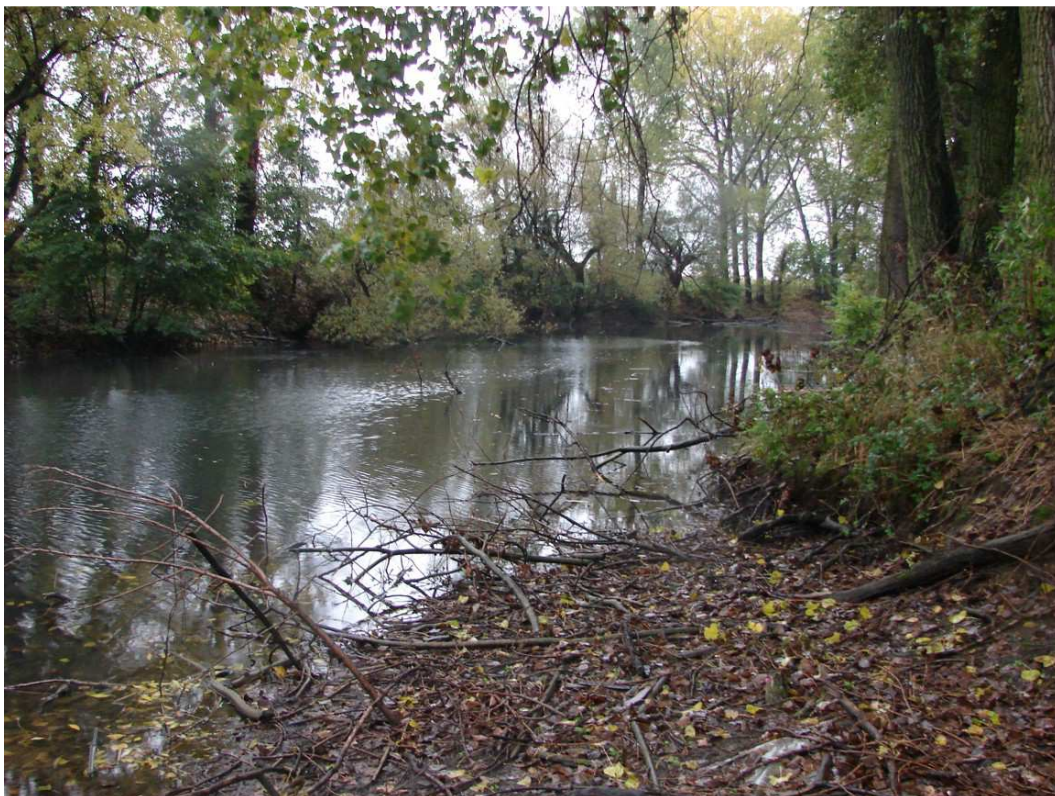
35. km 231,27 pohled na odstavené rameno – severní část (>>>>)

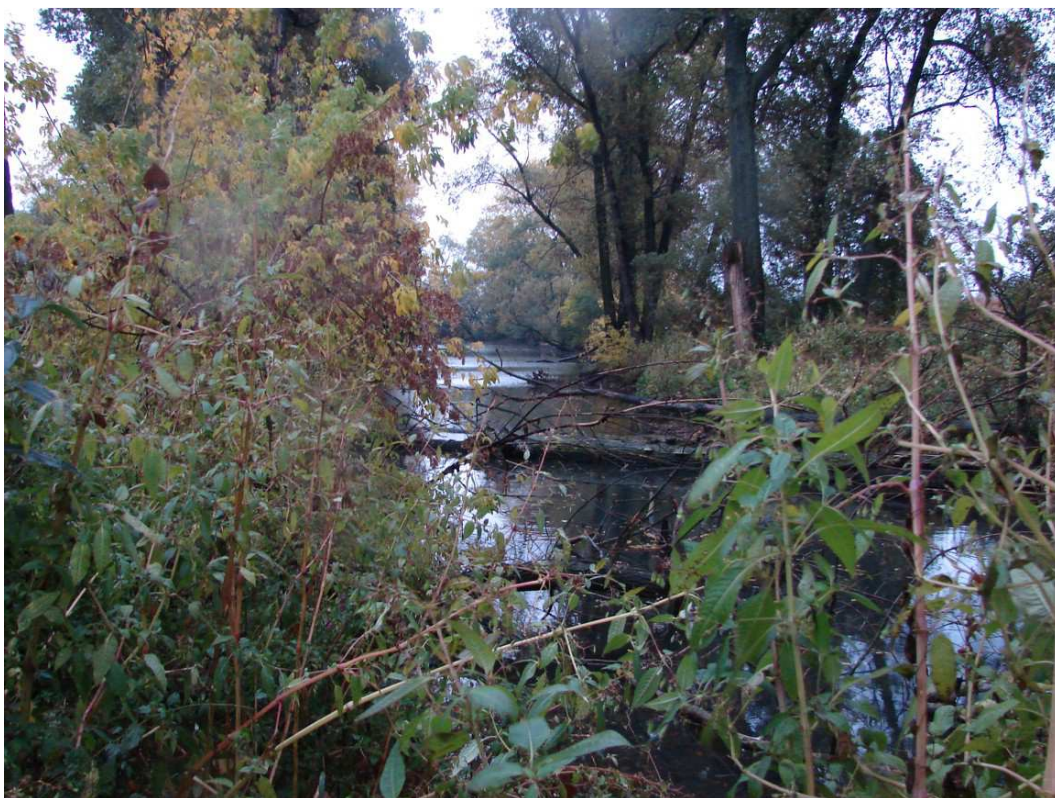
36. km 230,84 pohled na odstavené rameno – jižní část (>><<)

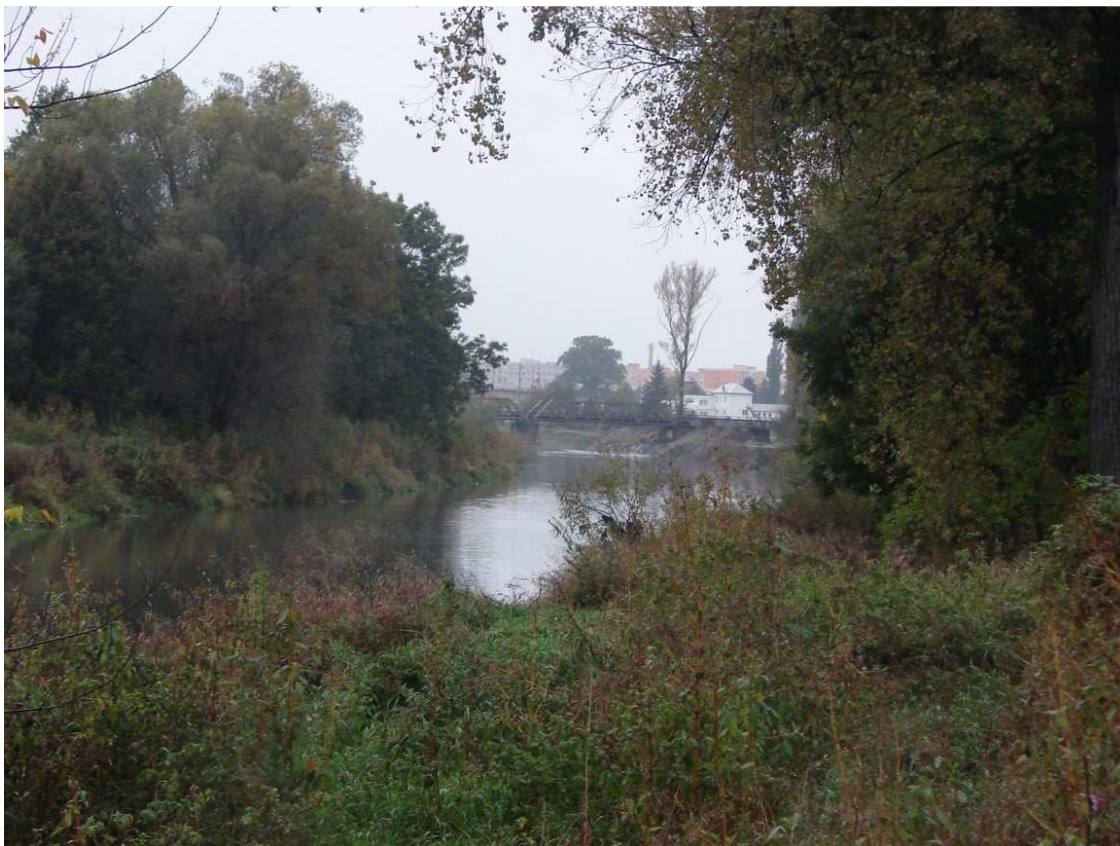
37. km 231,40 pohled na železniční most na konci řešeného úseku Moravy (>><<)

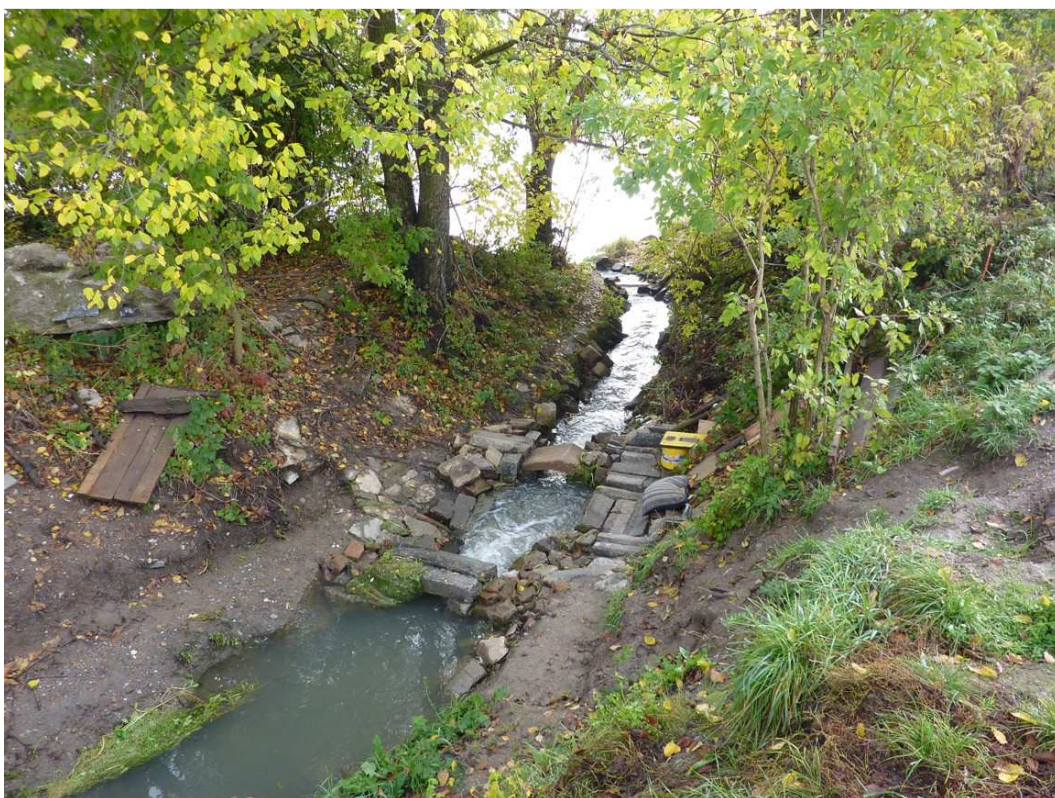
38. km 0,01 Nemilanka v místě zaústění do Moravy pod jezem Tážaly (>>>>)

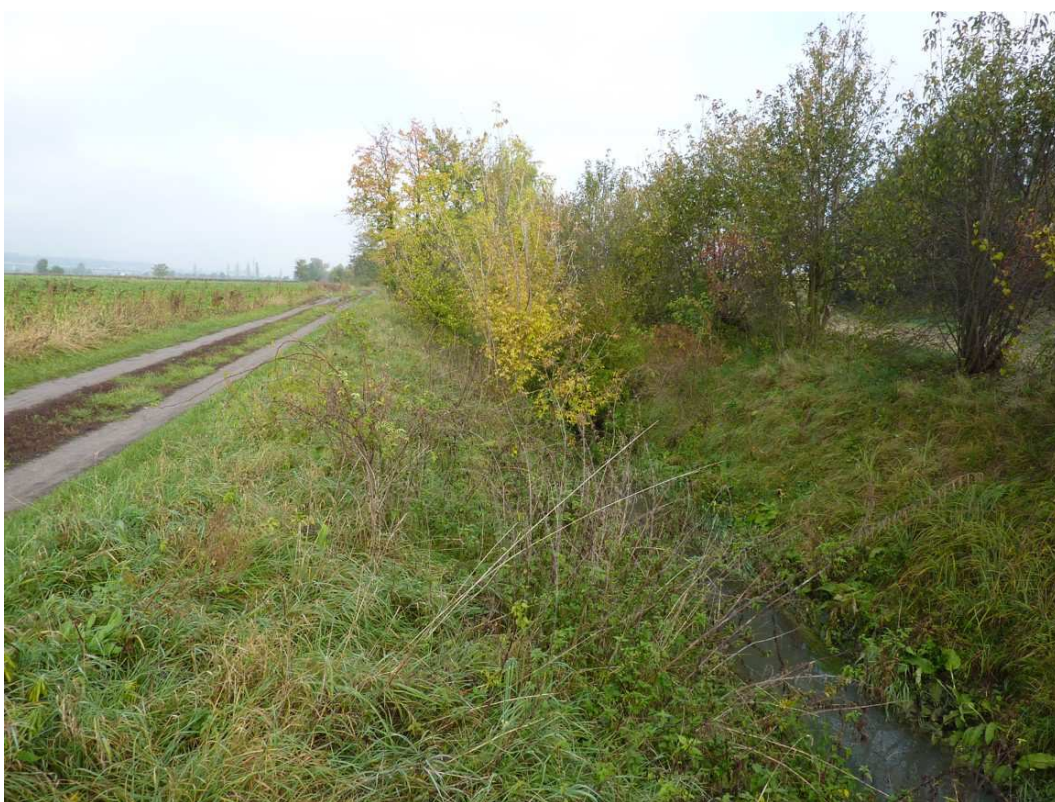
39. km 0,05 Nemilanka v místě zaústění do Moravy pod jezem Tážaly, charakter toku se v celé délce řešeného úseku de facto nezmění (>><<)

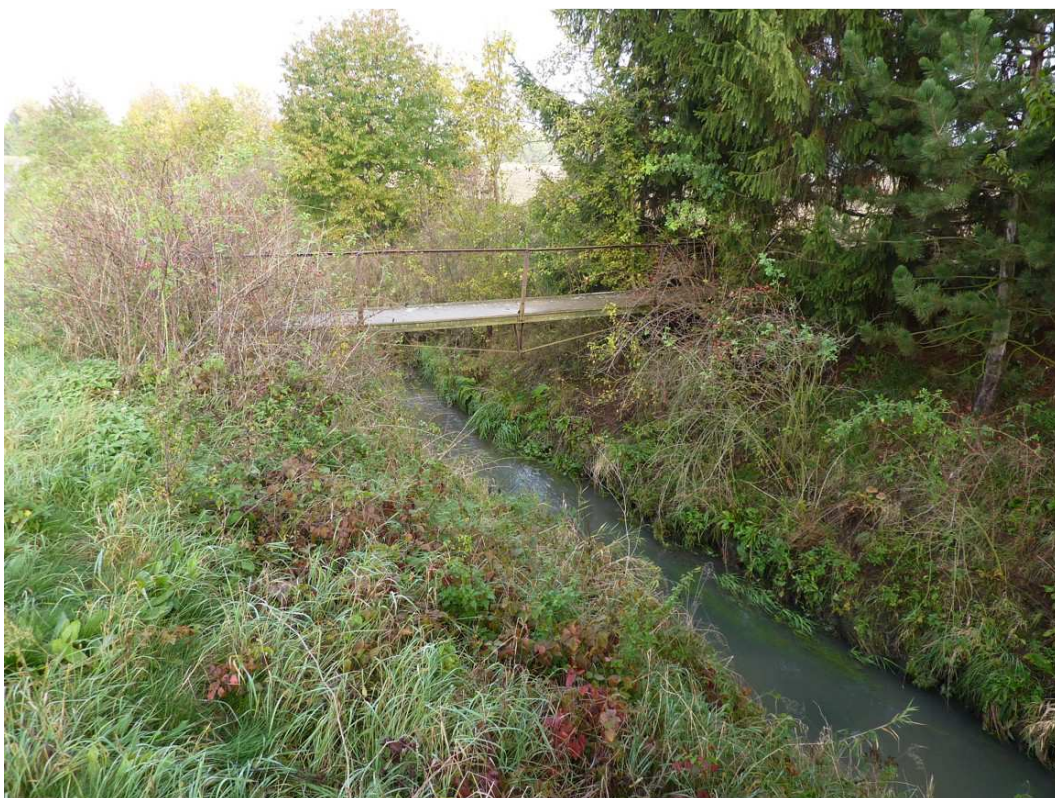
40. km 0,42 lávka přes Nemilanku v místě pravostranného zaústění odvodňovacího příkopu (>><<)

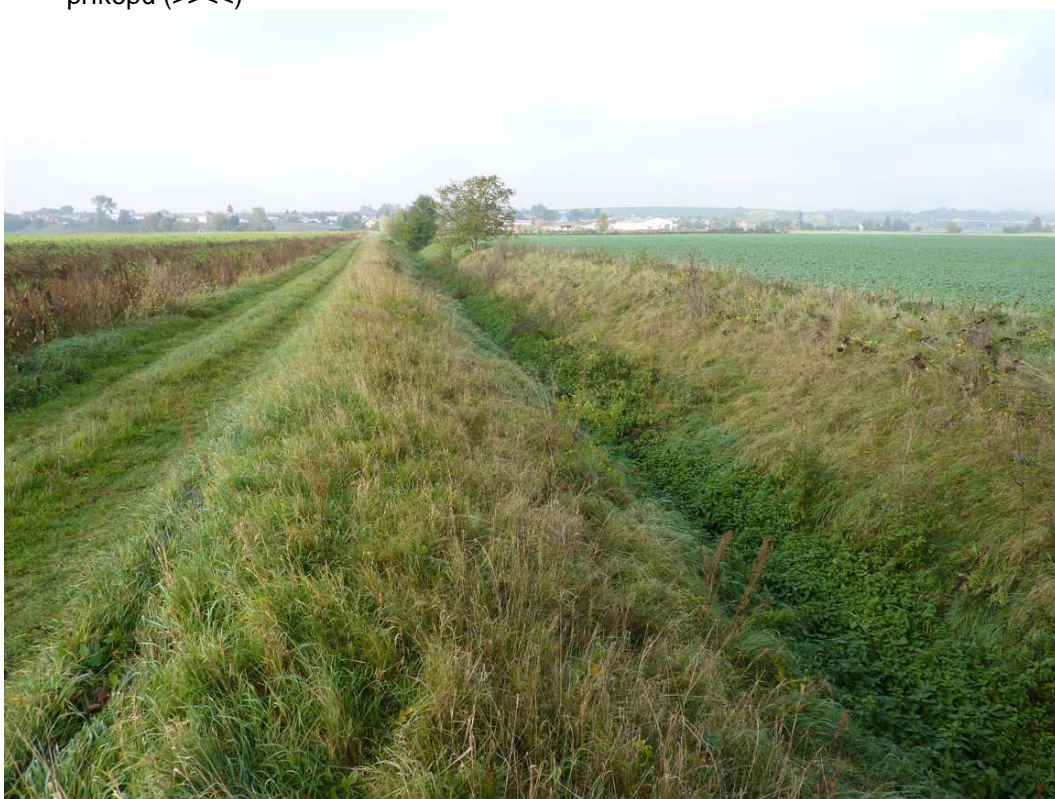
41. km 0,42 výše uvedený příkop, v pozadí zástavba obce Kožušany (>><<)

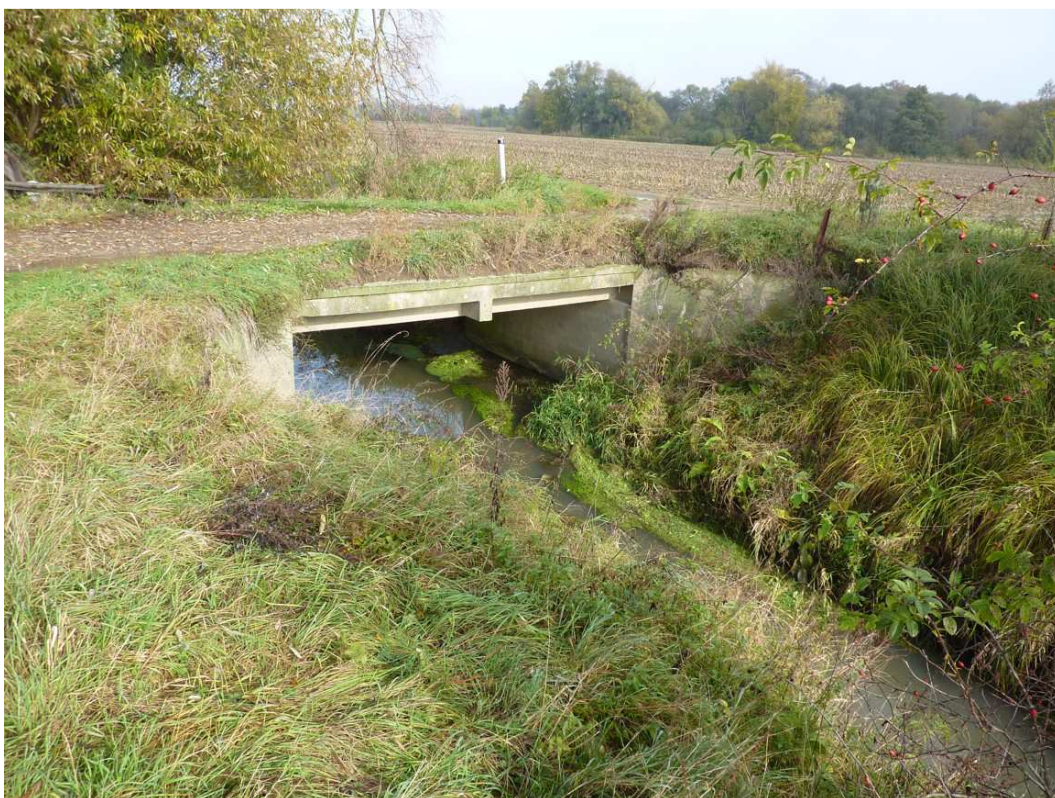
42. km 0,65 mostní objekt na toku cca 550m nad zaústěním do Moravy (>><<)

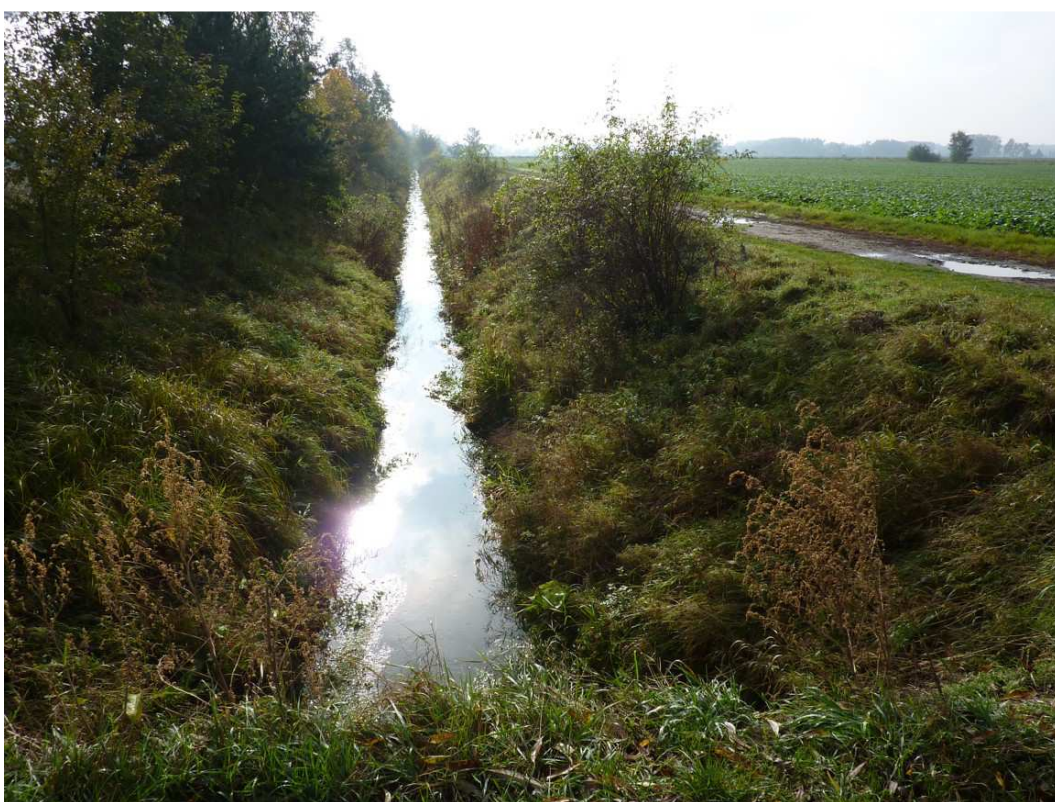
43. km 0,65 napřímená trasa Nemilanky v úseku nad mostkem (>><<)

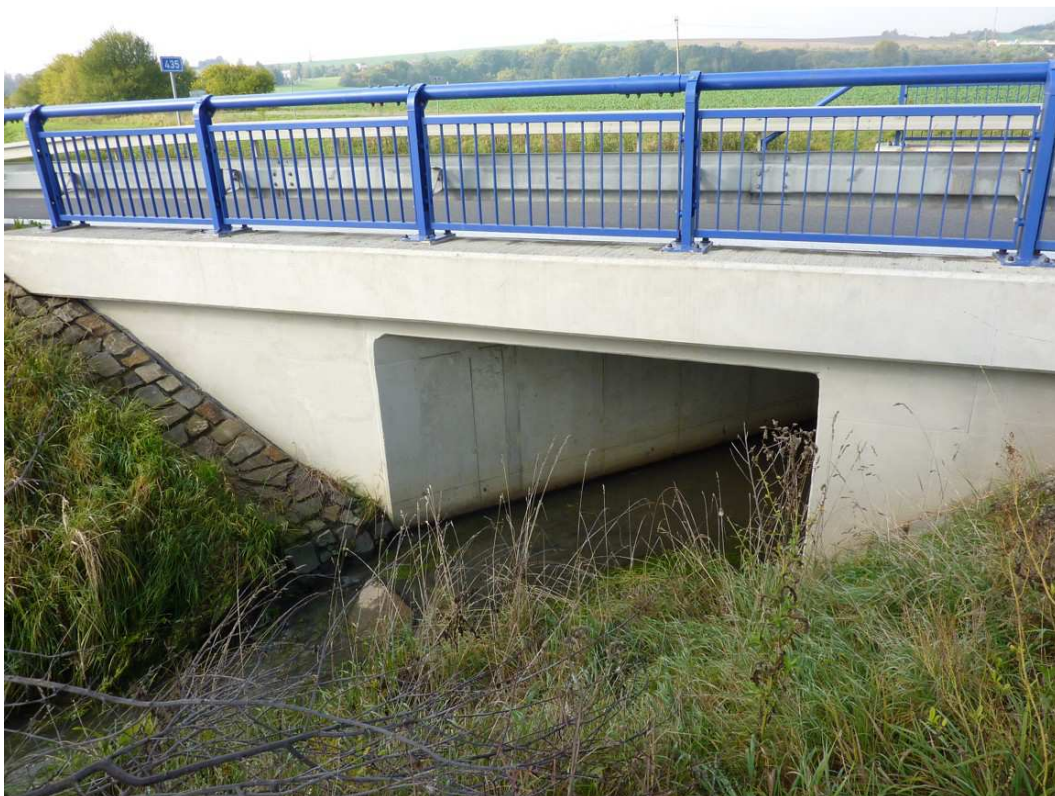
44. km 1,29 propustek pod komunikací II/435 (>><<)

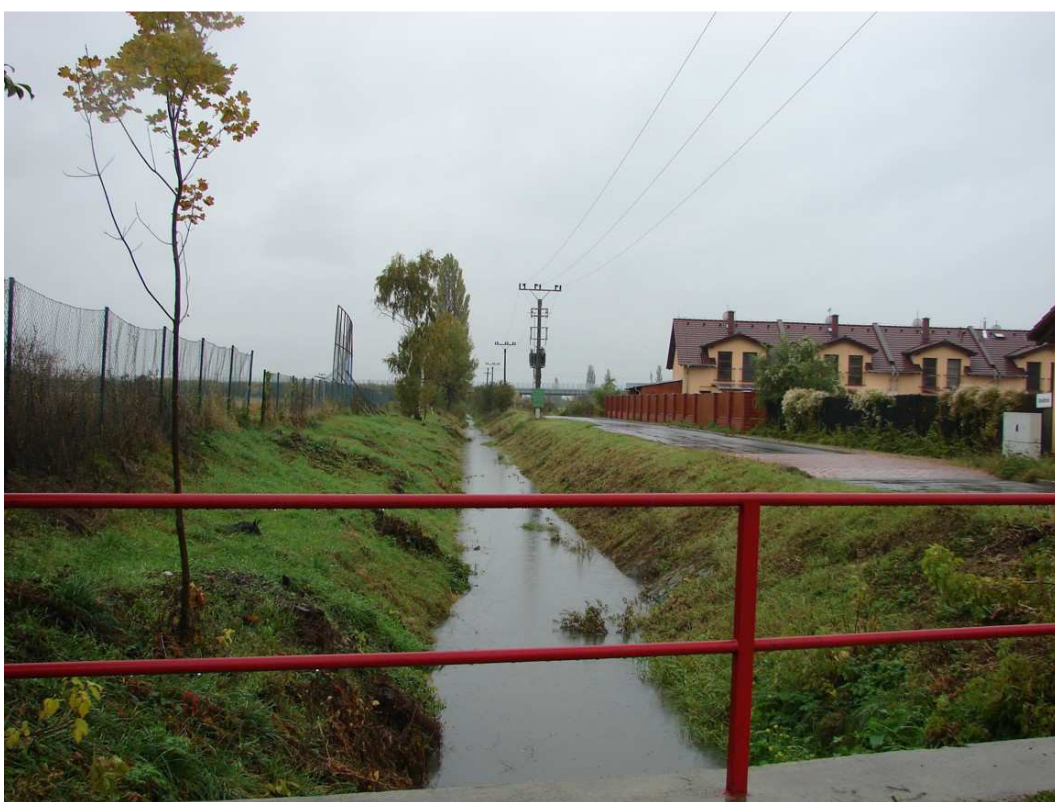
45. km 2,49 napřímená trasa Nemilanky v obci Nemilany, u fotbalového hřiště (>>>>)

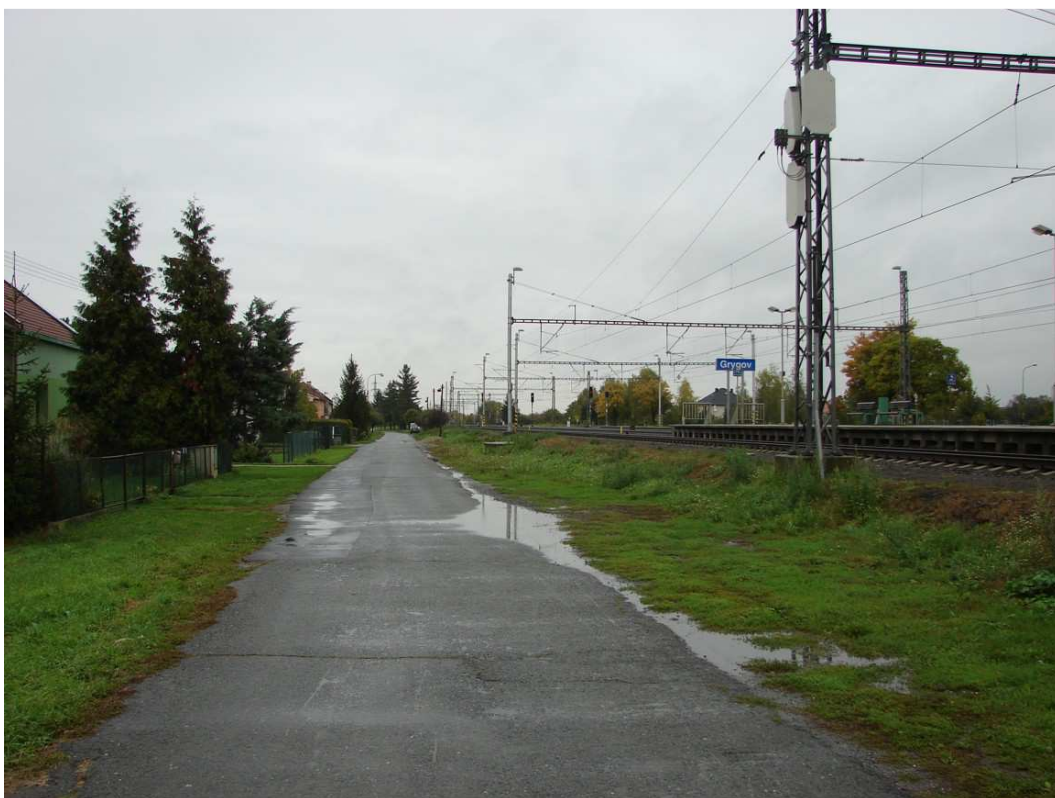
46. GRYGOV, vlevo ohrožená část zástavby obce, vpravo železniční trať

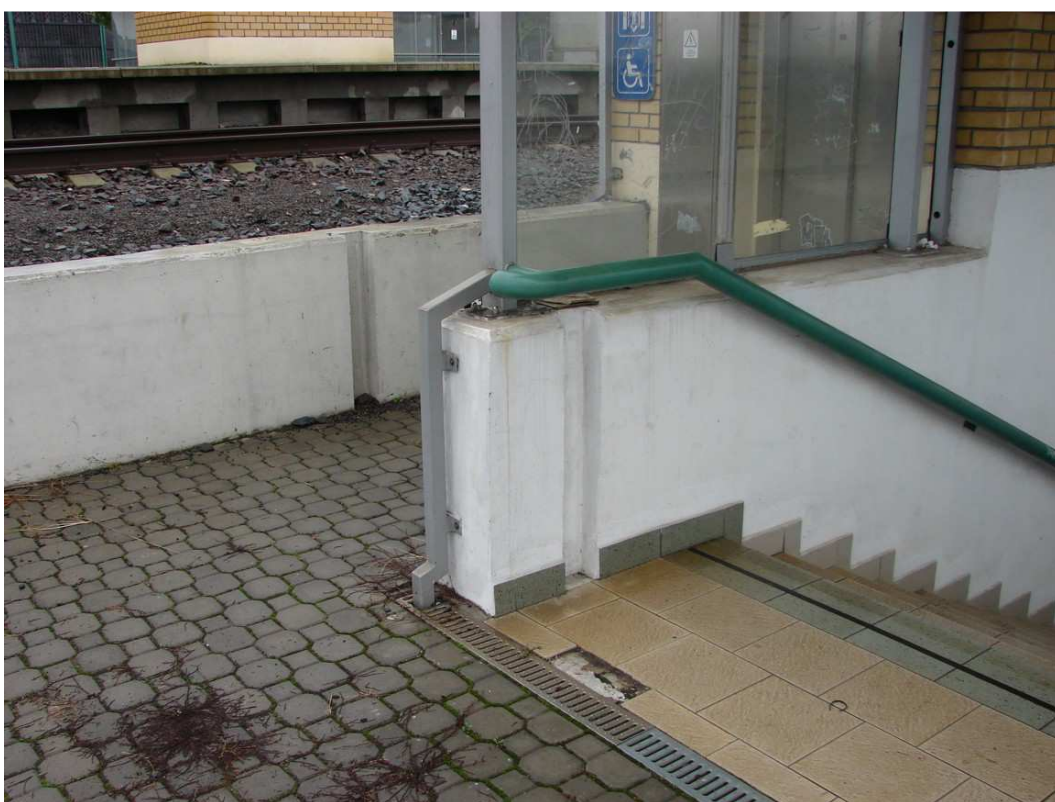
47. GRYGOV, drážky pro mobilní hrazení u železničního podchodu

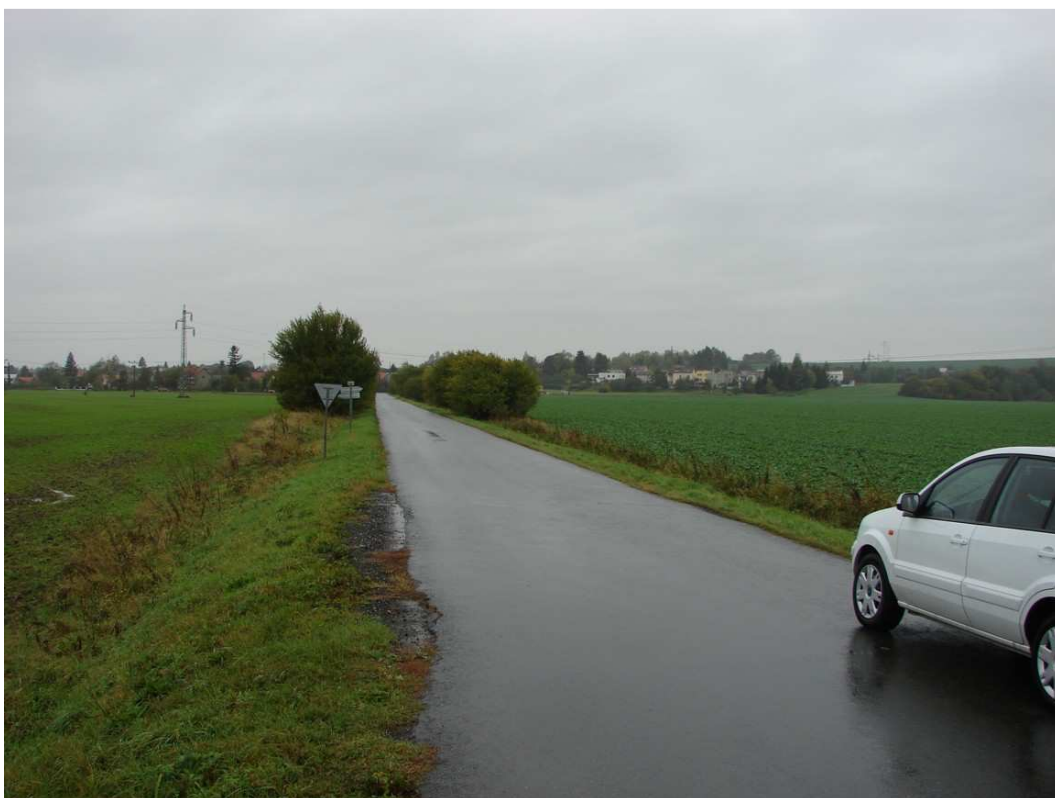
48. KOŽUŠANY, pohled na zástavbu obce ze SV směru

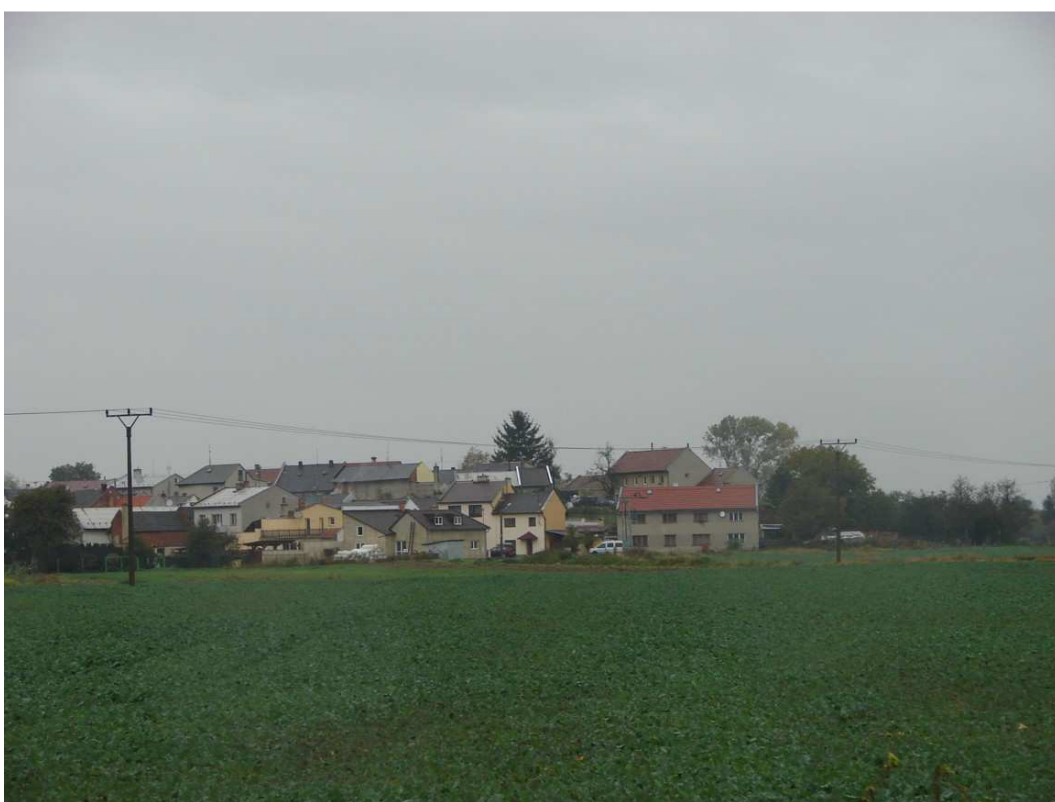
49. KOŽUŠANY, pohled na ohroženou část zástavby na východě obce

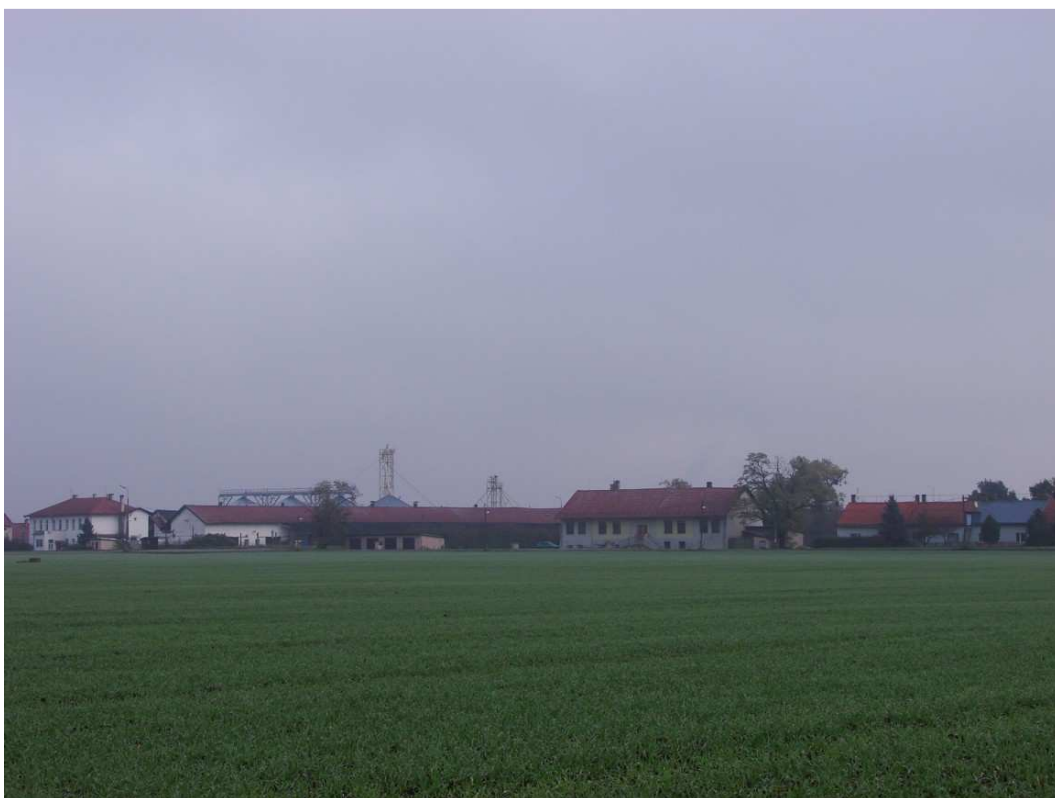
50. NOVÝ DVŮR, pohled na zástavbu od řeky – areál zemědělského družstva

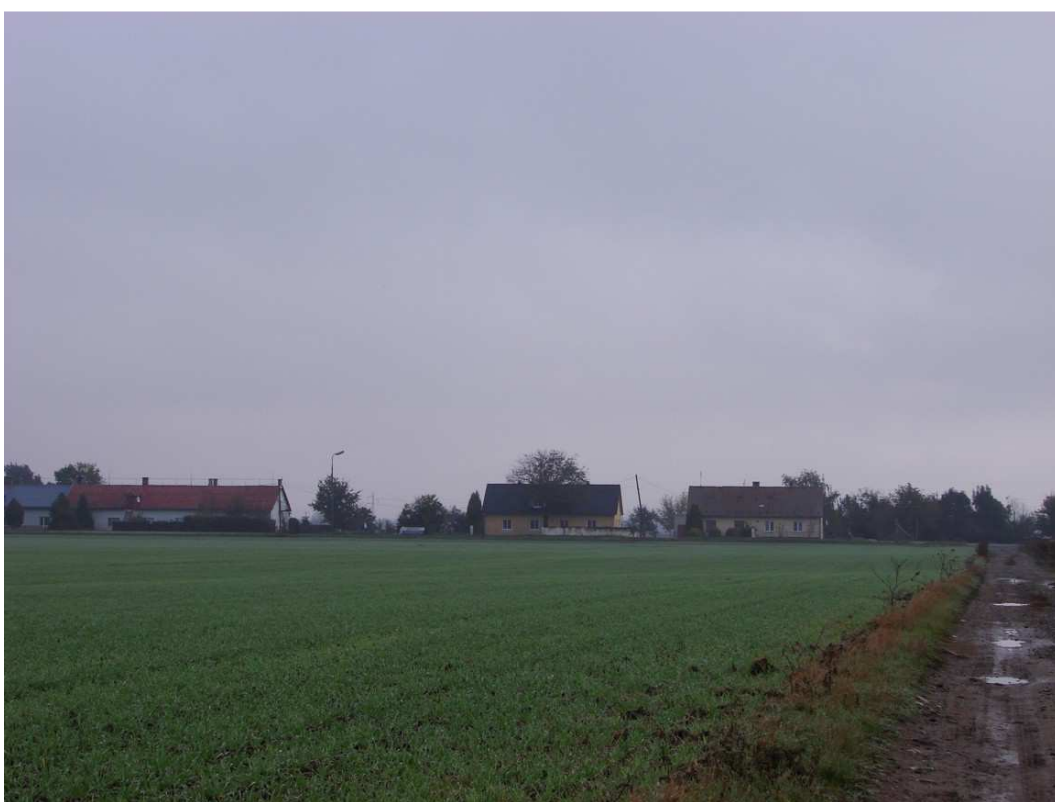
51. NOVÝ DVŮR, pohled na zástavbu od řeky – rodinná zástavba po okrajích areálu

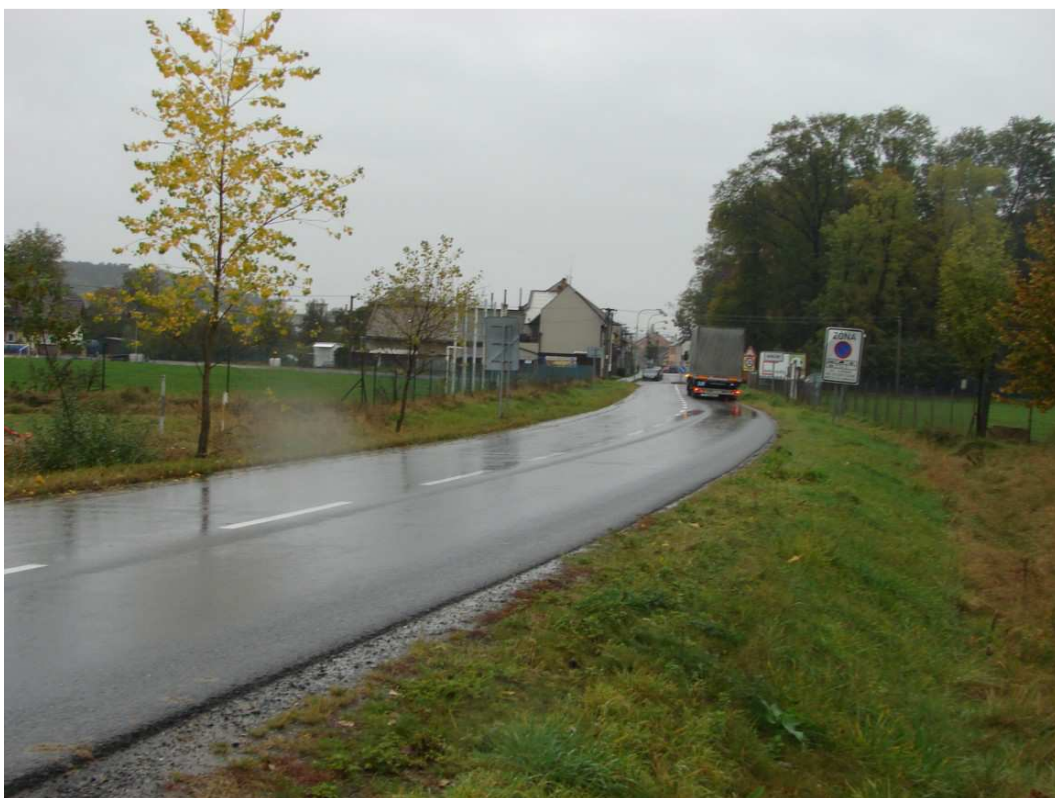
52. NEMILANY, pohled směrem do zástavby obce z JV směru
