Sweco Hydroprojekt a.s. Ústředí Praha Táborská 31, 140 16 Praha 4; praha@sweco.cz; www.sweco.cz				  Sustainable engineering and design			
VYPRACOVAL: WASTECH a.s. Ostružinová 36/3175, 106 00 Praha 10				 			
VYPRACOVAL	Ing. Sychra	HIP	Ing. Lubas	T. KONTROLA	Ing. Pavel		
PROJEKTANT	Ing. Lubas	ŘEDITEL DIVIZE	Ing. Moravec	DATUM	12/2012		
OBJEDNATEL	Povodí Moravy, s.p.			OKRES	Olomouc		
AKCE: <p style="text-align: center;">Morava ř.km 226,400 a 231,800 - přírodě blízká protipovodňová opatření</p>				ČÍSLO ZAKÁZKY	111222 1 07 / 0900 12/908		
				STUPEŇ	FS		
				FORMÁT	A4		
				MĚŘÍTKO	-		
				ARCHIVNÍ ČÍSLO	012863/12/1 -		
				ČÁST STAVBY	1.část – Shromáždění a zpracování podkladů		
PŘÍLOHA: <p style="text-align: center;">Fotodokumentace</p>				ČÍSLO PŘÍLOHY	<div style="display: flex; align-items: center; justify-content: center;"> <div style="font-size: 2em; margin-right: 10px;">E</div> <table border="1" style="border-collapse: collapse;"> <tr><td style="padding: 2px 5px;">a</td></tr> <tr><td style="padding: 2px 5px;">1</td></tr> </table> </div>	a	1
a							
1

Přiložená fotodokumentace byla pořízena během terénních šetření v průběhu října 2012.

1. Fotodokumentace koryta řeky Moravy

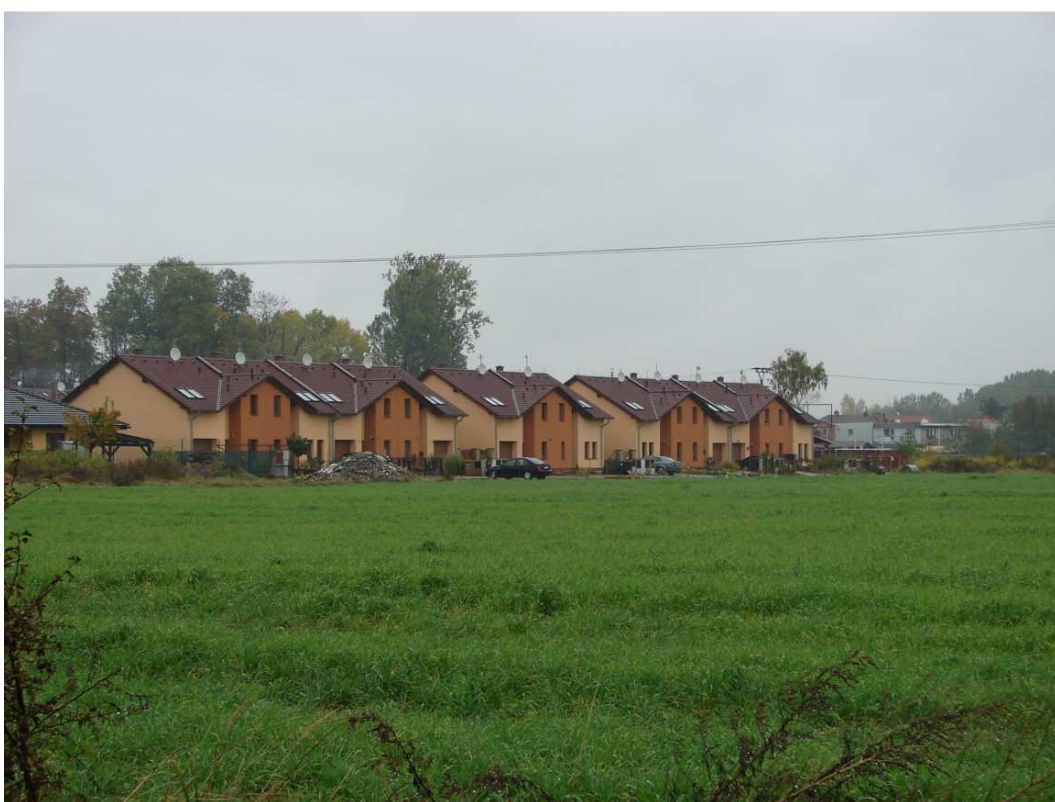
53. NEMILANY, nová zástavba řadových domků v jižní části této městské části

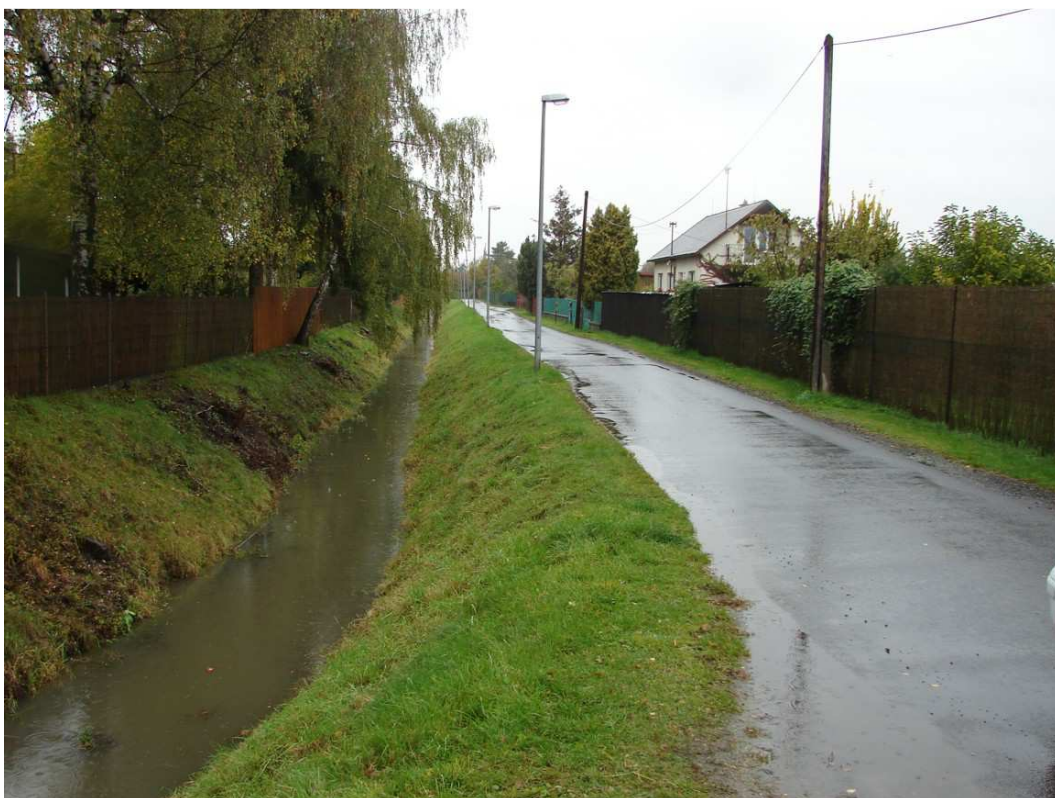
54. NEMILANY, napřímená trasa Nemilanky v intravilánu obce (>><<)

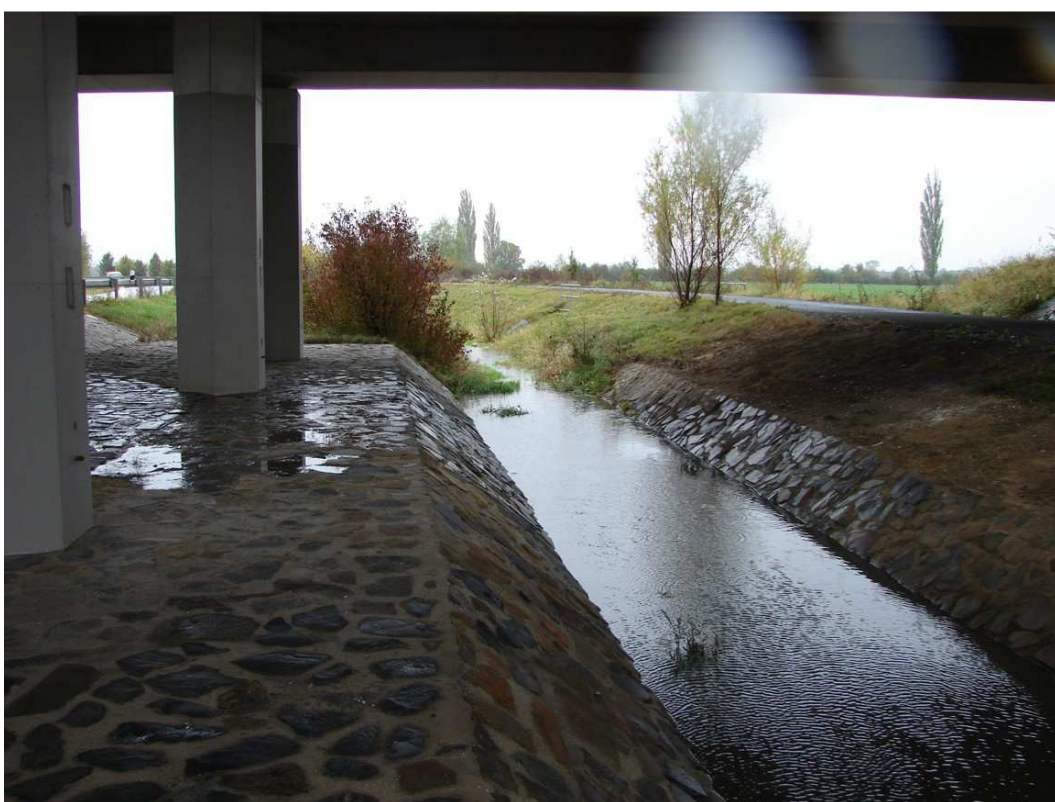
55. NEMILANY, průtok Nemilanky profilem inundačního mostu pod silnicí R35 (>>>>)

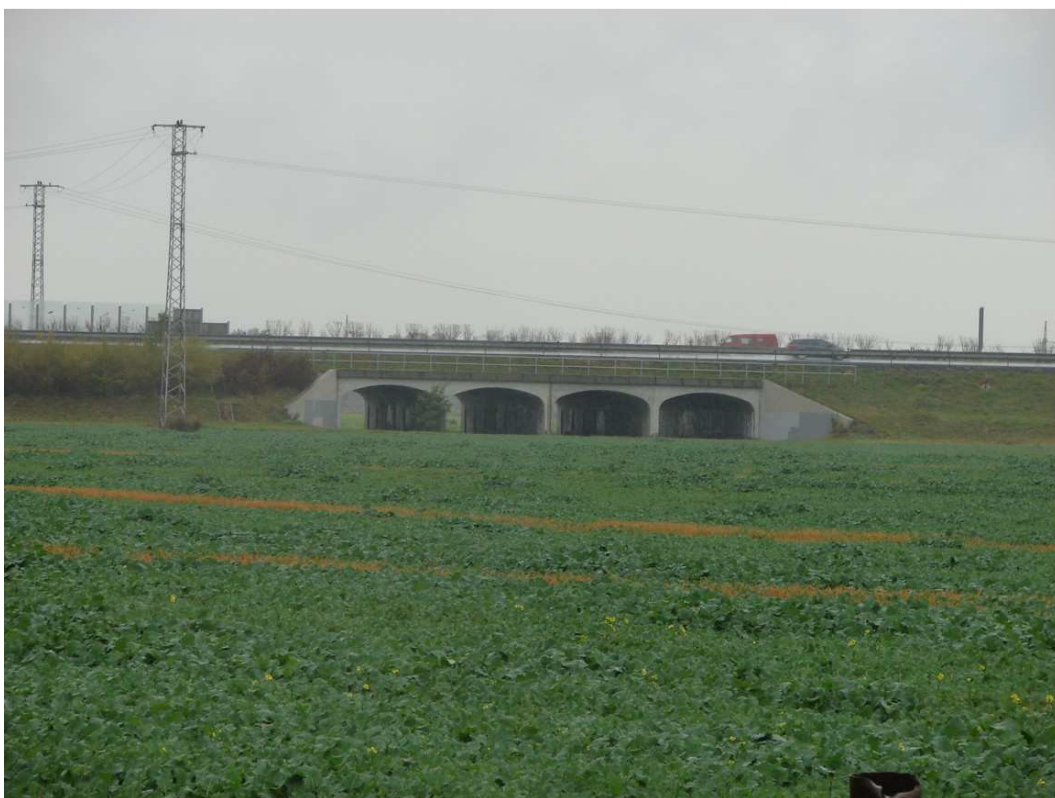
56. NEMILANY, pohled na další inundační most pod silnicí R35

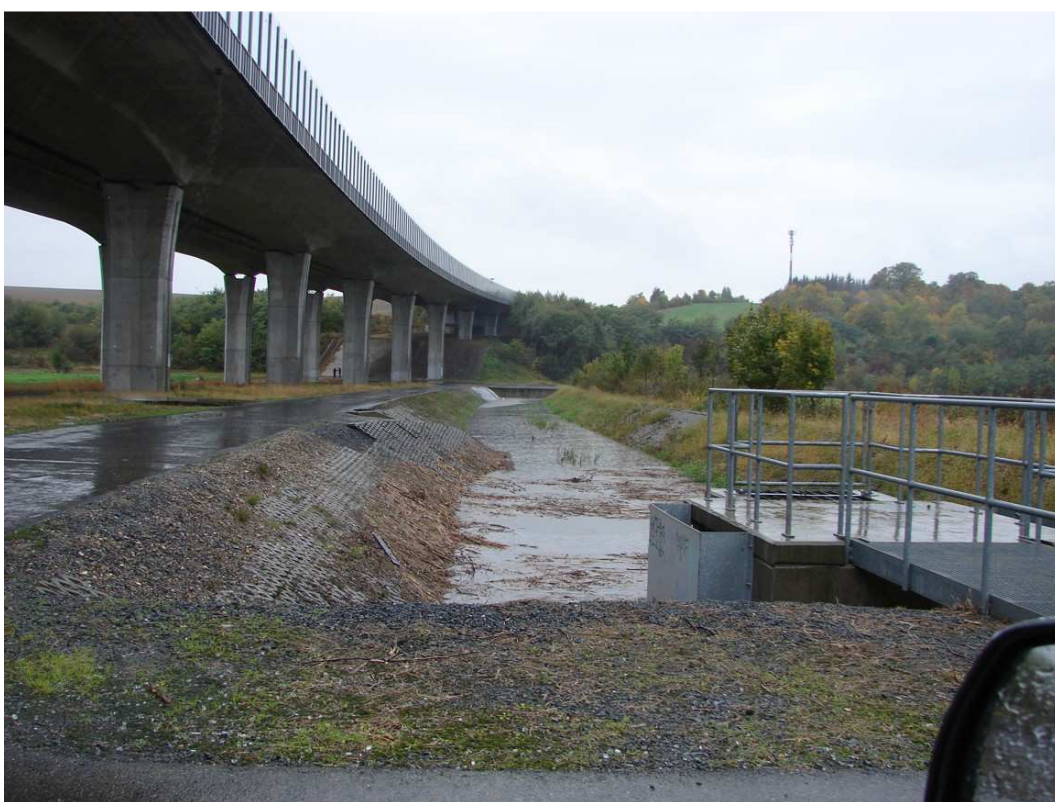
57. NEMILANY, pohled na most rychlostní silnice R35 jižně od Nemilan
