# **STATICKÝ POSUDEK**

a vyhodnocení stavebně technického stavu lávky přes vodní tok Rolava tekoucího  
na p.p.č.2182/5, k.ú. Nové Hamry, okres Karlovy Vary

Vyhodnocení stavebně technického stavu  
ocelové lávky přes řeku Rolavu  
v obci Nové Hamry

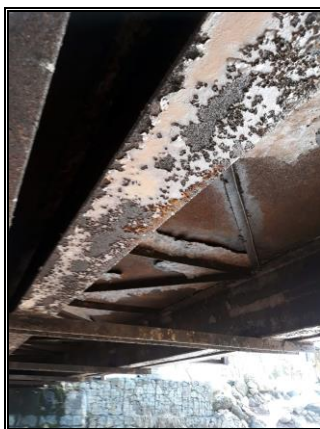
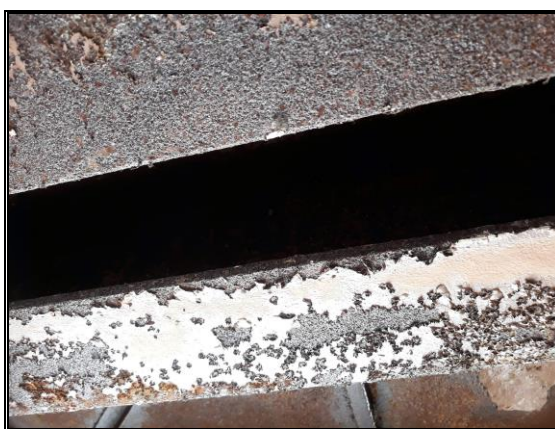
Pohled na spodní stranu mostku – dvojice nosníků I 400 se spodním spřažením profily U120 a ztužením mostovky ležatou příhradou z prutů L 60/60/6 mm

Mezi vnitřními nosníky je v horních přírubách nosníků provedeno zavětrování pomocí příčných a diagonálních prutů z profilů L60/60/6 mm tak, že tvoří ležatou příhradovou soustavu. Profily jsou rovněž napadené korozí, ale jsou dosud dostatečně funkční.

- Před započítím stavby bude provedena vizuální kontrola uložení nosníků na železobetonových prazích obou opěr.
- Na mostovku budou položeny, po dobu stavby, plechy v minimální tloušťce 10 mm kvůli minimalizaci zatížení šikmých vzpěr na obou postranních konzolách mostovky
- Bude provedena zkušební jízda plně naloženého nákladního automobilu přes mostek a pokud vodní poměry v říčním toku dovolí, bude změřen maximální průhyb mostních nosníků. O průběhu zkoušky bude sepsán protokol.
- Před oběma vjezdy na mostek budou umístěny značky s vyznačením maximální rychlosti průjezdu podle tonáže. Pro vozidla do 3,5 tuny celkové hmotnosti 20 km/h a pro těžší vozidla km/h
- Vlastník mostku by měl neodkladně jeho nosnou konstrukci mechanicky zbavit koroze, natřít ji inhibitorem koroze a následným dvojnásobným ochranným nátěrem na ocelové konstrukce nezávisle na zamýšlených stavebních úpravách.

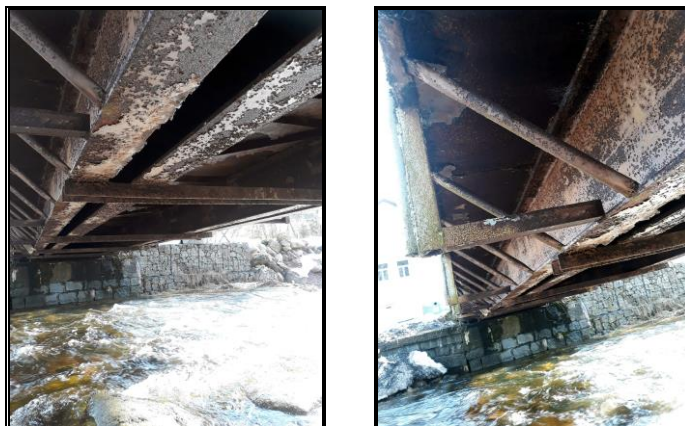
V pozadí je opěra s železobetonovým prahem na kamenném soklu, vpravo po vodě jsou gabionové zdi.

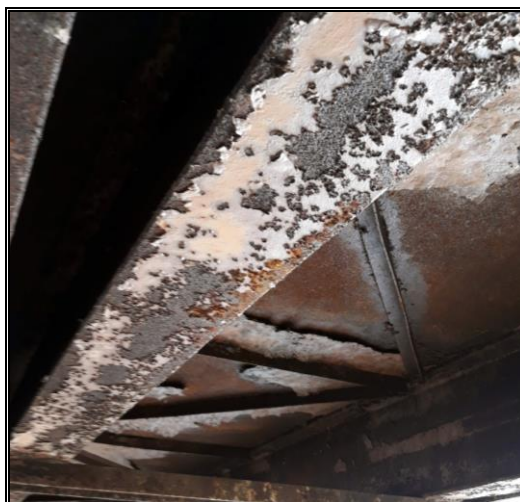
Podle vizuálního vjemu je mostovka ocelová ze silného plechu, který je plošně napaden korozí. Na obrázku níže je zřetelné olupování zkorodované vrstvy, kde plástve poblíž příhradových prutů jsou odchlíplé a dosud neodpadly.

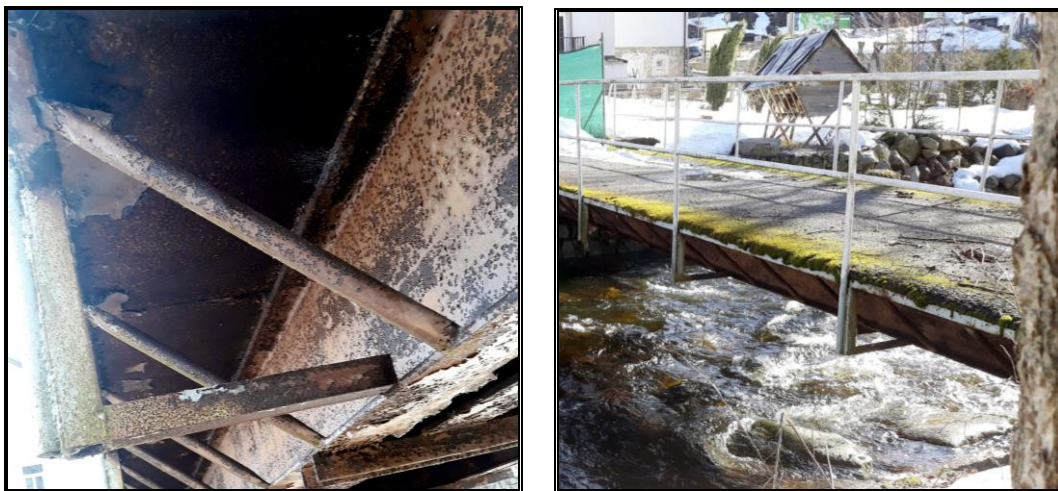
Trubkové vzpěry krajních konzol mostku a svařence se zábradlím

*Teoretická únosnost vzpěr je vyhovující s rezervou, ještě záleží na stavu svarů, kterými jsou vzpěry přivařené ke konstrukci mostku.*

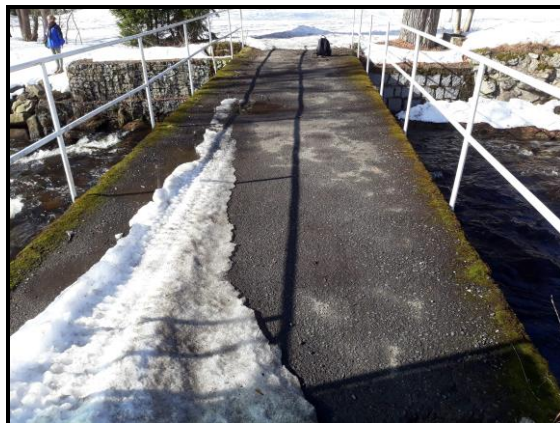
Průjezdná šíře 2 800 mm  
Pohled k pozemku p.č.85
